# 史跡 森將軍塚古墳

—補修事業報告書—

長野県更埴市教育委員会

平成10(11)年度

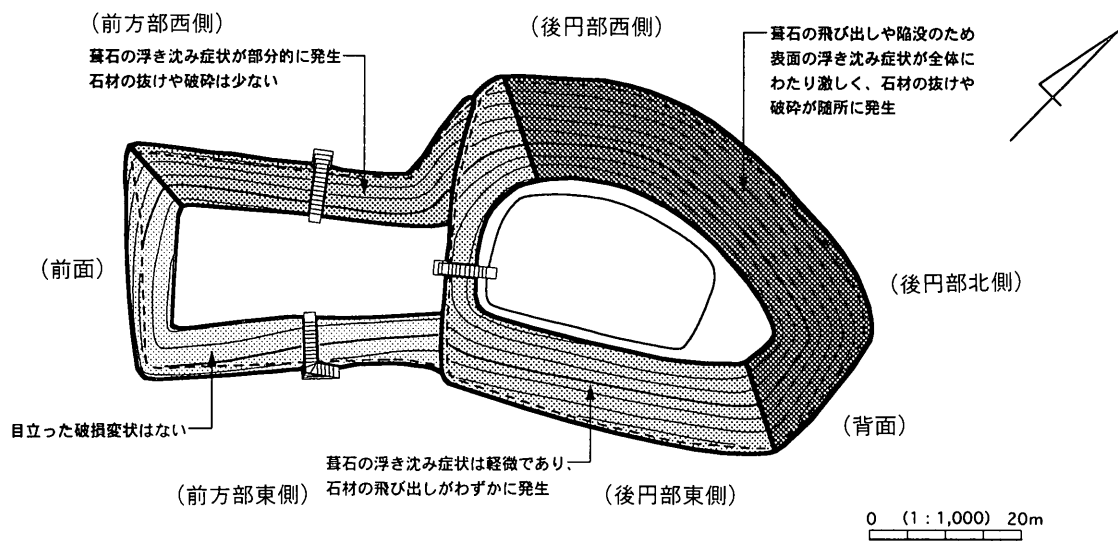
図1 葦石部変状範囲図

葦石部の破損変状は、後円部全域と前方部西側で発生しており、前方部東側・前面では保存整備工事後の経年によりわずかな石積みの乱れはあるものの、目立った破損変状は見受けられない。後円部西側・北側・背面が、変状の最も激しい箇所であり、前方部西側では、変状が部分的に発生していた。後円部東側、前方部東側・前面では、局所的に石材の飛び出しの変状が発生していた。

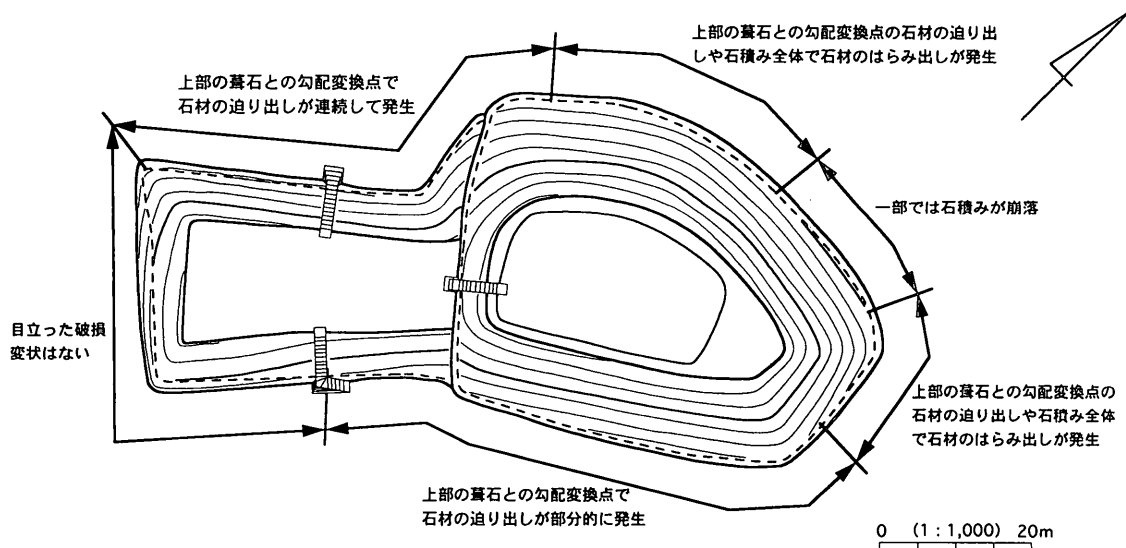
図2 裾石垣部変状範囲図

裾石垣部の破損変状では、裾石垣上部の一部で石積み崩落が発生するなど、最も激しい破損変状をしている箇所は後円部北側であった。この次に破損が進行したのが後円部西側と背面であり、裾石垣変状の最多形態である葦石部との勾配変換点の石材のせり出しは、西側くびれ部から前方部西側では水平方向に連続して発生しており、背面では部分的に発生していた。前方部東側から前面では、葦石部の状況と同様に目立った破損変状は見受けられなかった。

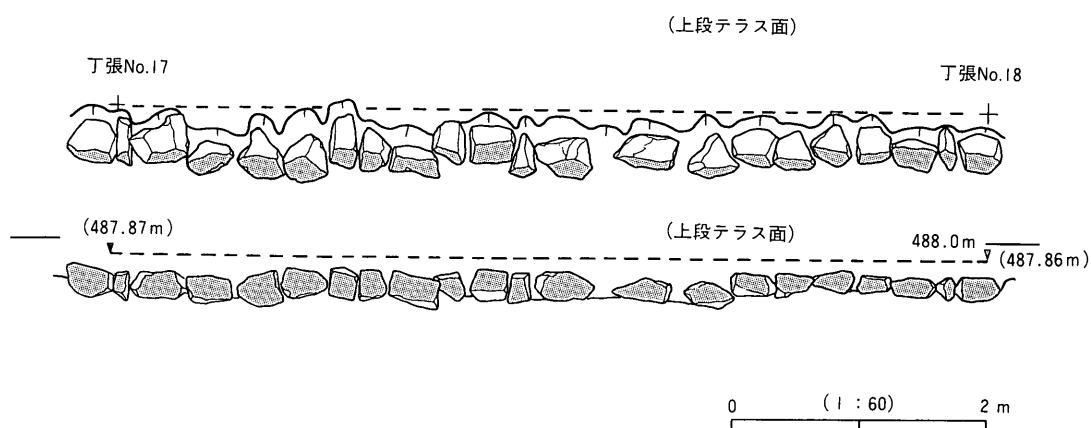
図3 葺石最上部の変動状況

後円部西側から北側の上段テラスの肩部の変動について、葺石最上部の破損調査を行なった。補修工事範囲の葺石最上部の石材はいずれもずり落ちていたが、丁張りNo.18-17間では、各葺石最上部の石材は昭和60年度施工時より大きく外方へずり落ちていた。丁張りNo.18では外方へ約30cm、下方へ約12cmずり落ちていた。丁張りNo.17では、外方へ約35cm、下方へ約18cm、同様にずり落ちていた。石材がずり落ちた隙間には、上段テラス面に敷設した砂利がずり込んでいた。

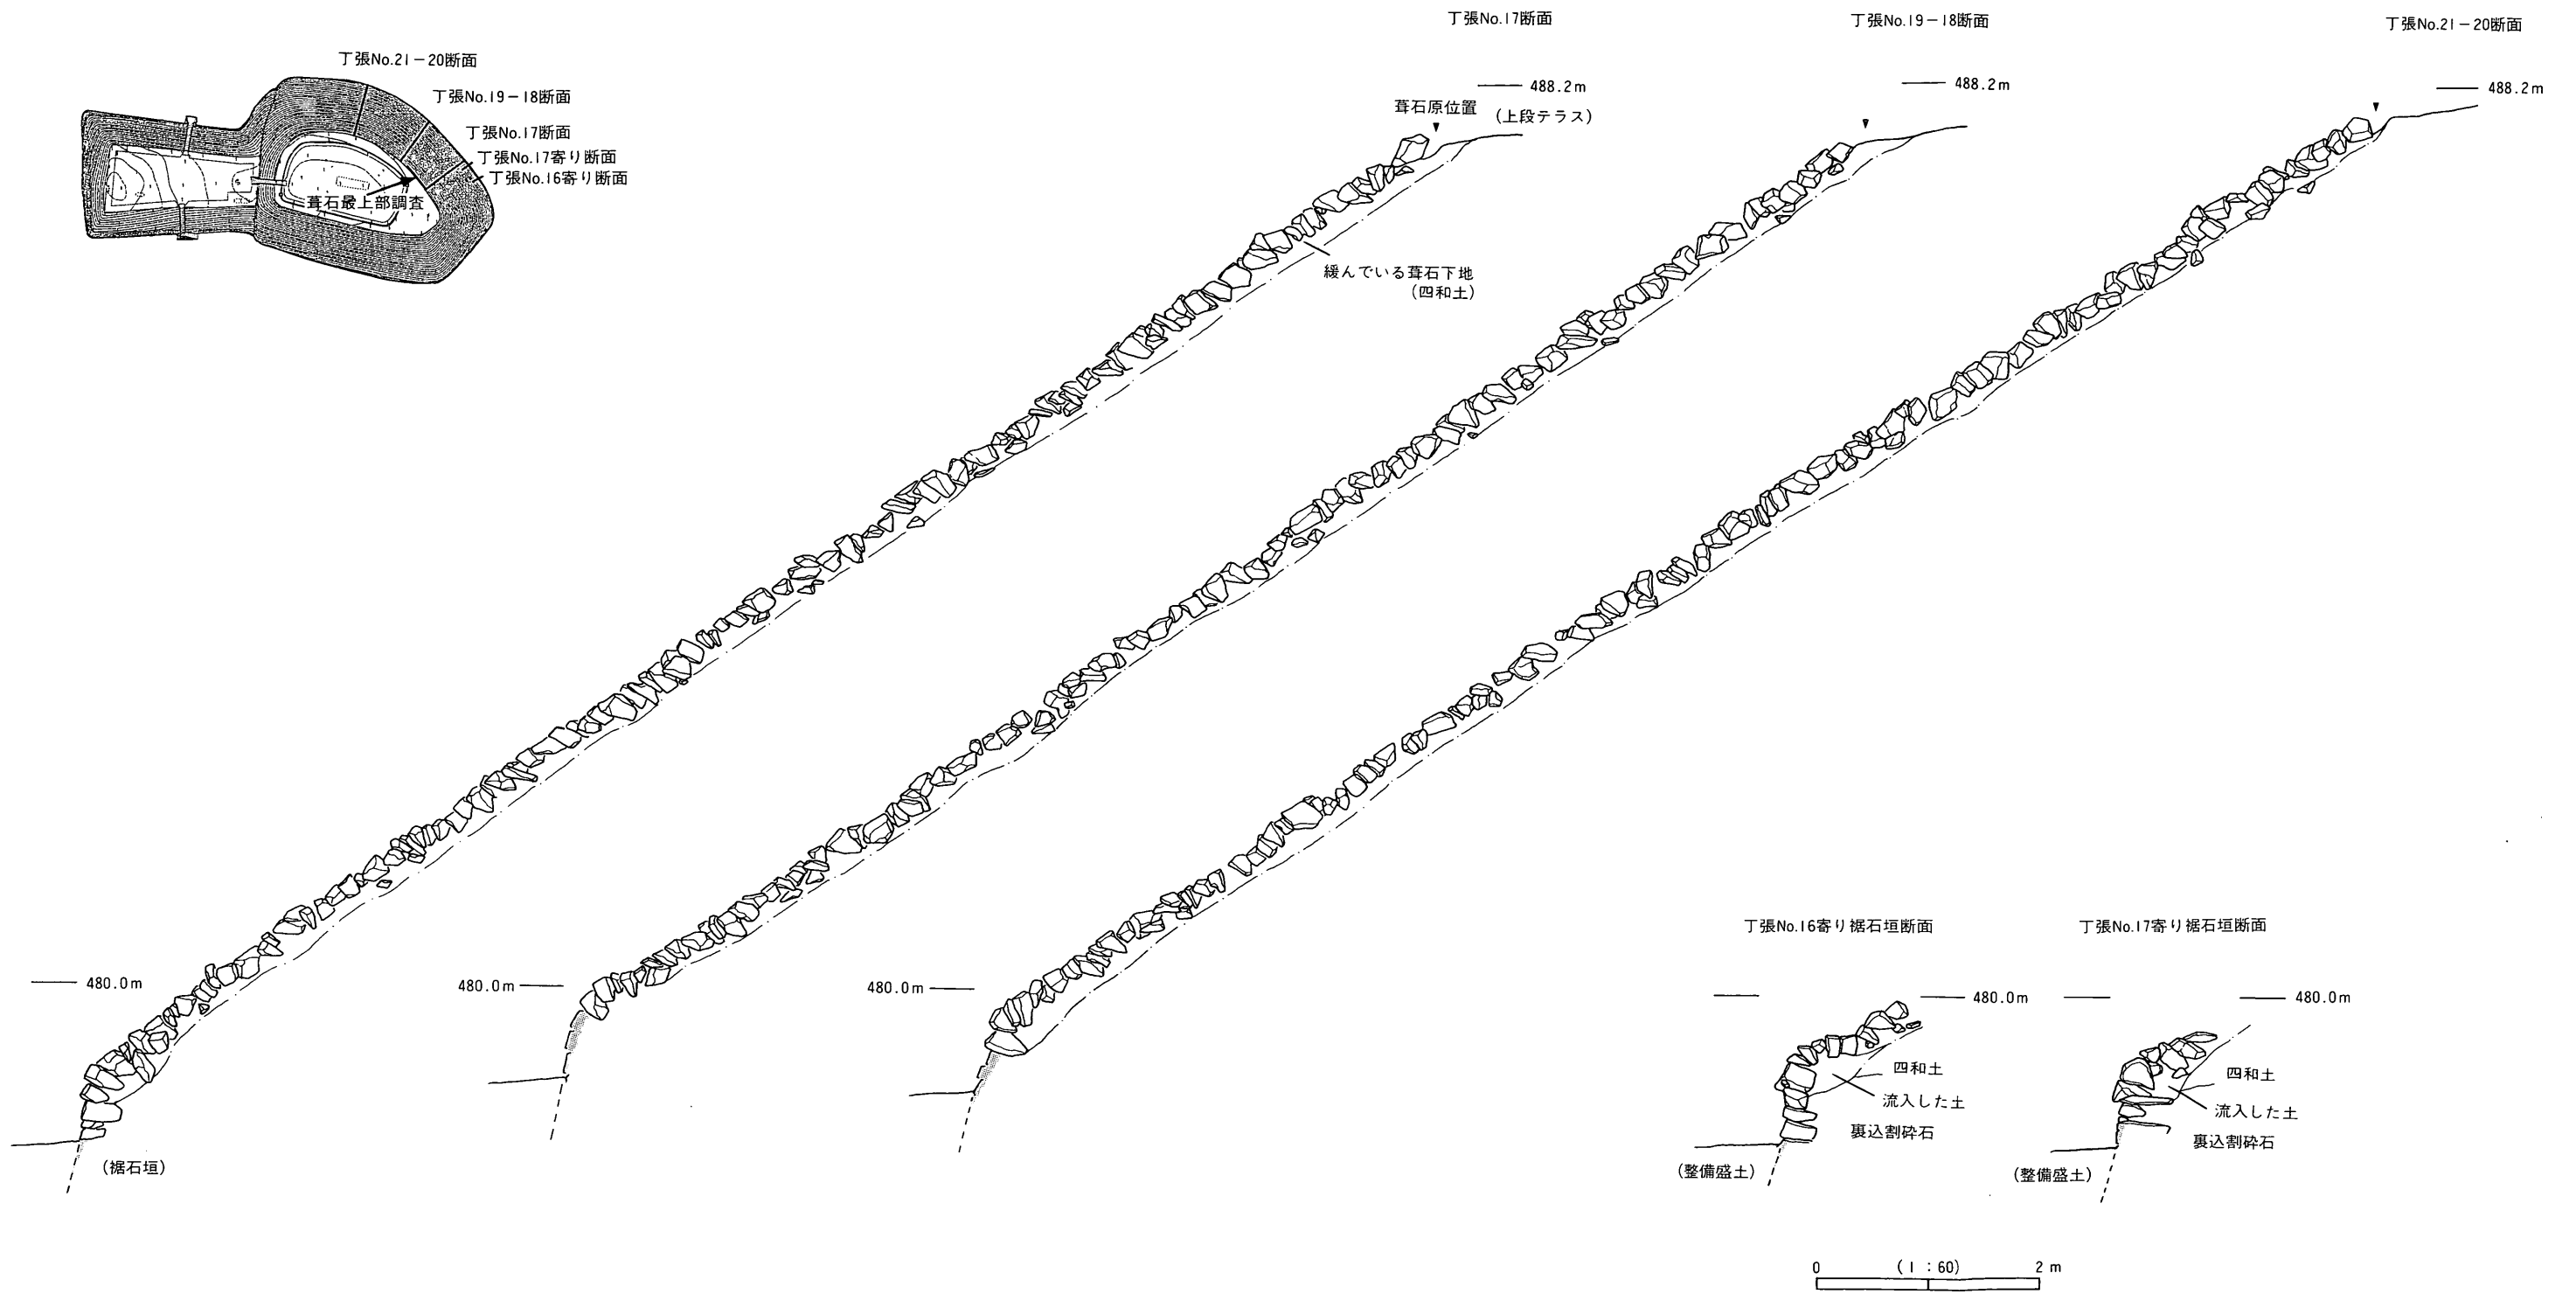
図4 葺石・据石垣変動状況墳丘断面図

墳丘斜面の変形について、補修工事範囲内の丁張りNo.17、No.18-19、No.20-21間の3箇所墳丘断面観察を行なった。いずれの箇所でも、墳丘表面から約20~30cmまでの葺石下地土は緩んで柔らかくなっていたが、その下層は堅く良く締まっていた。葺石は、各石材が変動し、本来石材の面が揃うように積まれていたものが、凸凹になり石材面が不揃いとなっていた。

3箇所の墳丘断面のほかに、裾石垣の破損が著しい墳丘北側の丁張りNo.16-17間で2箇所の断面観察を行なった。丁張りNo.16寄りでは、裾石垣上部石材が約20cmほど外側に押し出され、不安定な状態となっていた。その石材の裏込部分には葺石下地土が流れ込み、勾配変換部付近は葺石材が陥没したり、外側へ飛び出したりして大きな隙間ができていた。丁張りNo.17寄りでも、裾石垣上部石材が外側に飛び出し、その上部の葺石は陥没していた。

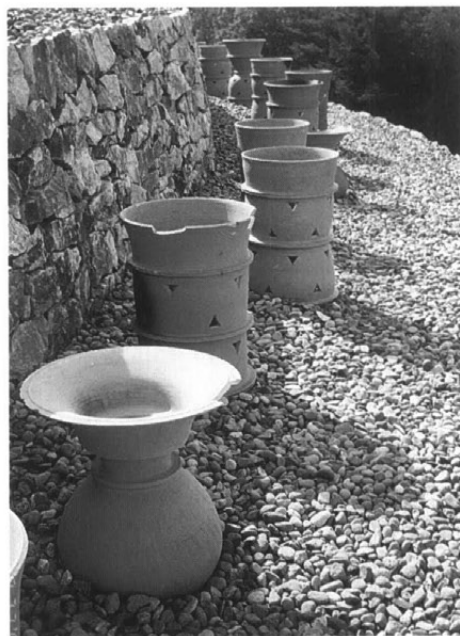
図5 破損埴輪の状況（上段テラス）

**後円部埴輪一部交換** 上段テラスに設置した埴輪は、見学者による墳頂敷砂利の投石のため一部が破損していた。特に、上段テラスの西側から北側の善光寺平を望むところに設置した埴輪は、ほとんどが投石により破損していた。一方、前方部上の埴輪は、手で触れることができる位置に並んでいるためか、壊された埴輪はまったくなかった。破損した埴輪を、新たに焼成した埴輪と交換した。

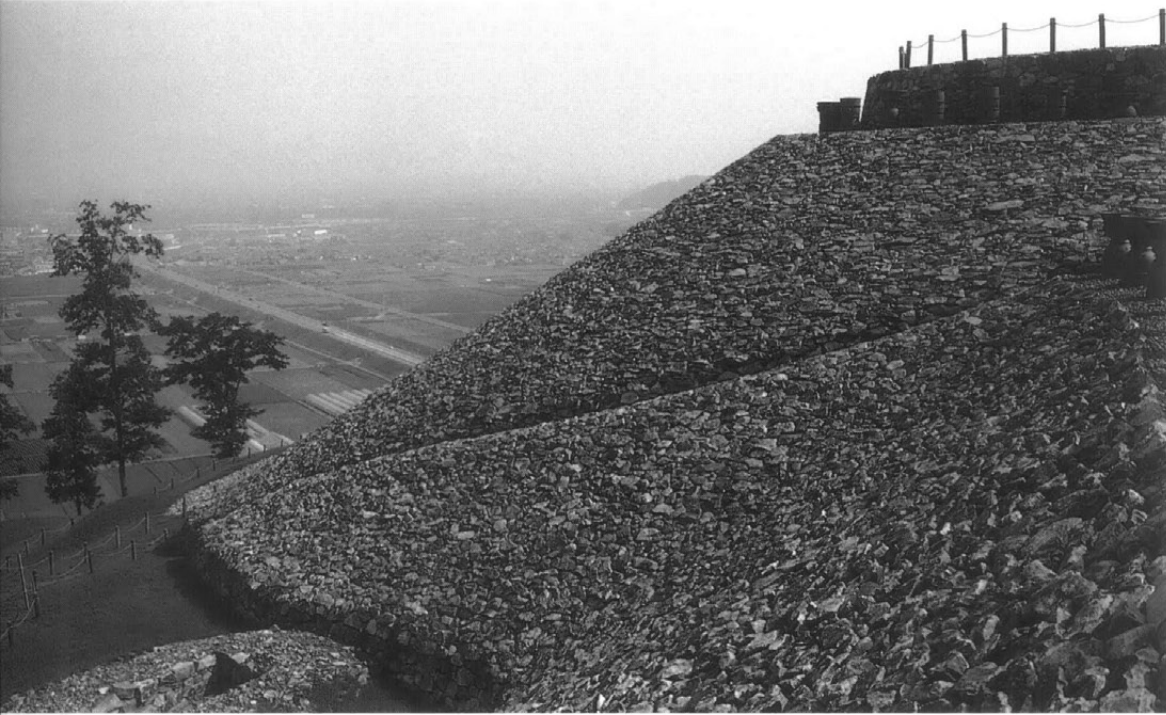
西側くびれ部  
変換点の石材がせり出し、  
斜面は凹凸となっている

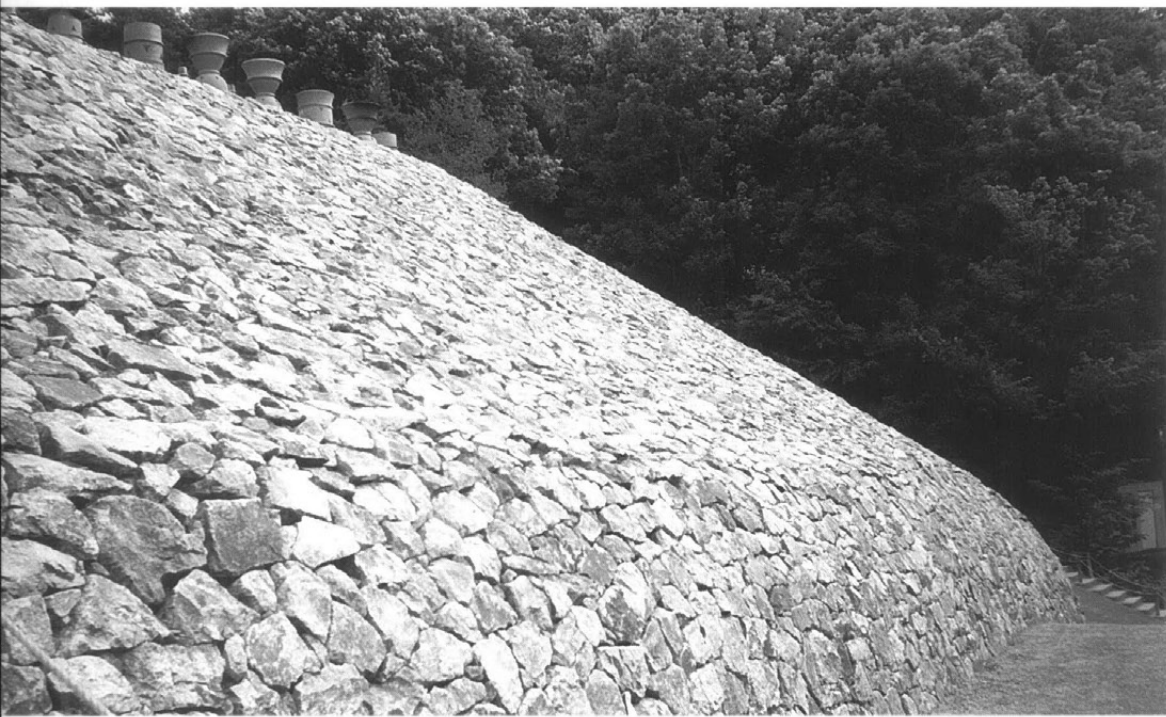
前方部西側  
変換点の石材がわずかに  
せり出している

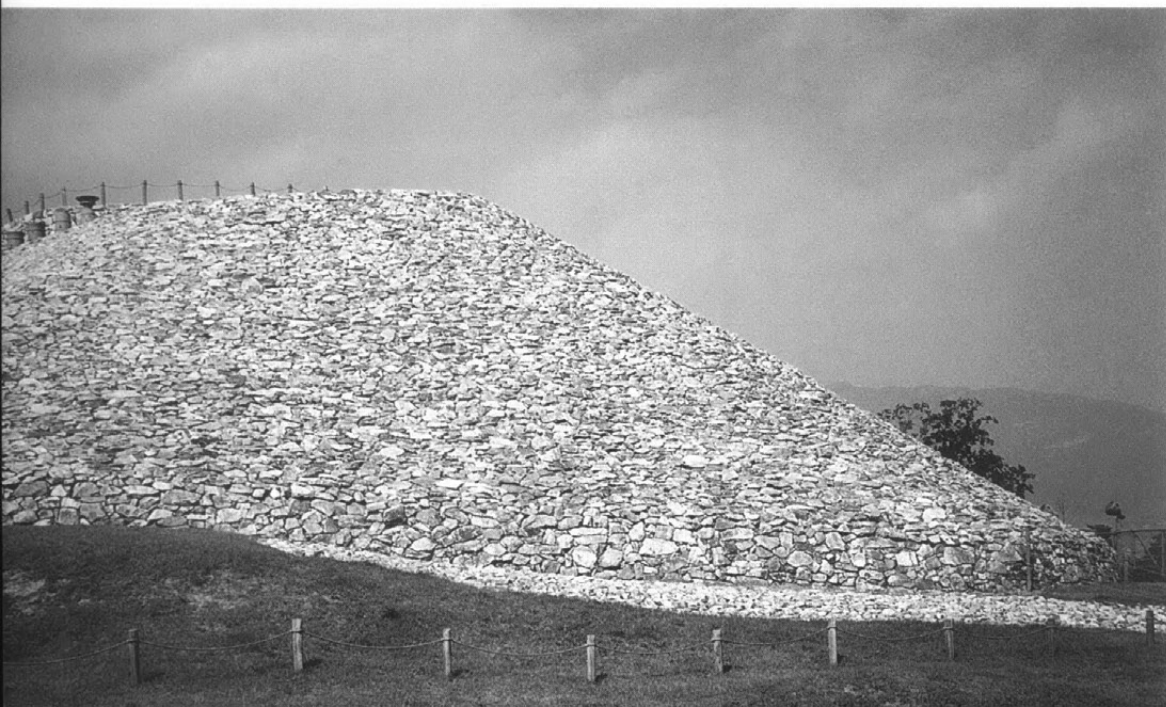
後円部背面  
変換点の石材がせり出し、  
裾石垣上部で崩落が発生

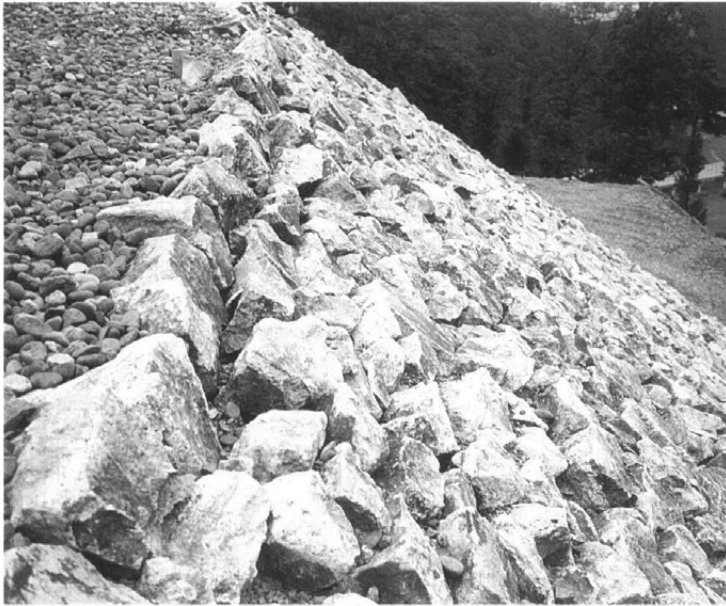
後円部北側上段テラス 丁張りNo.16～17付近  
葺石最上部の石材が落ち込み、葺石面が階段状に変動している

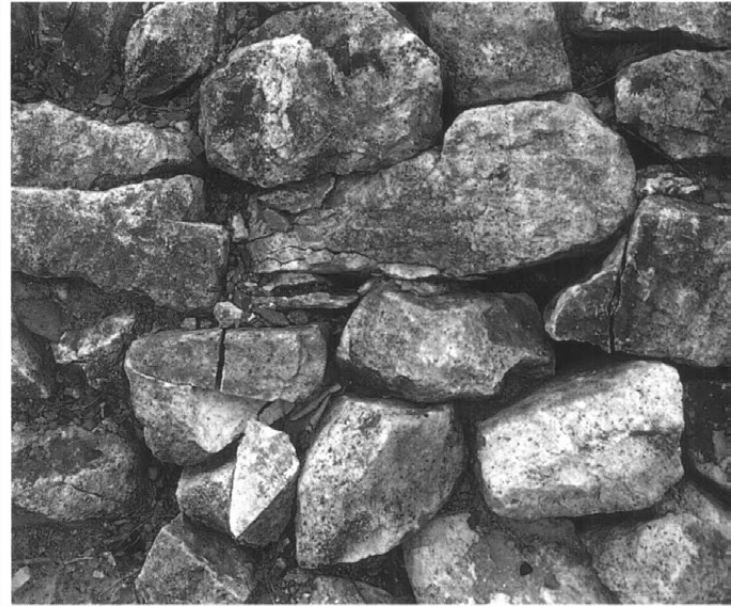
後円部北側墳丘斜面  
葺石材が風化や変動によって破損している

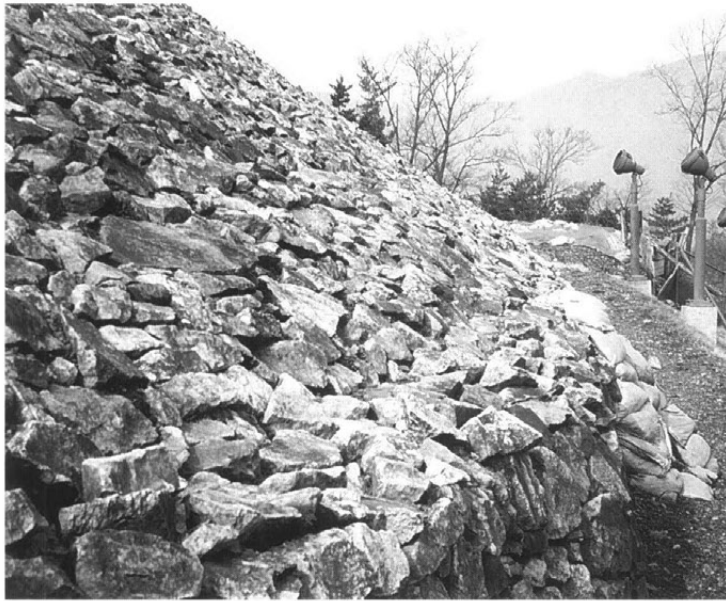
後円部北側 丁張りNo.16～17付近  
勾配変換点上部の葺石が大きく陥没し、裾石垣が崩落した

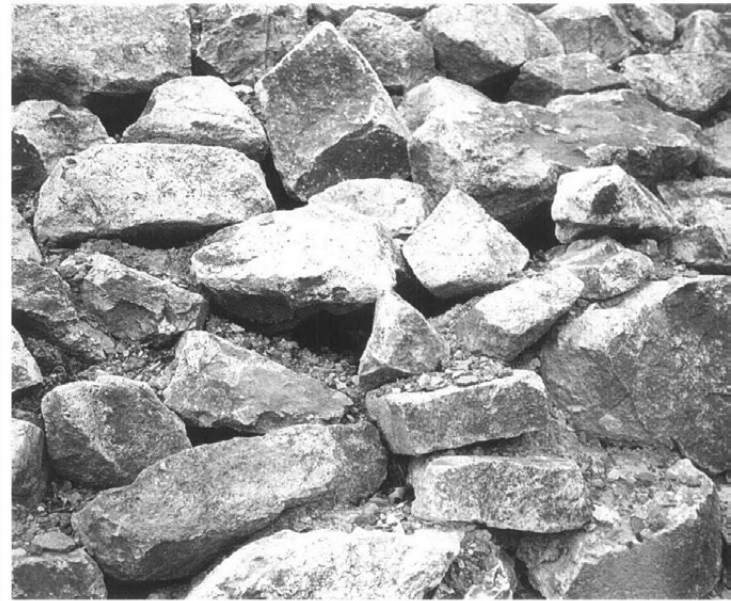
後円部北側墳丘斜面  
葦石下地土が流失し、大きな隙間がいたるところにできている

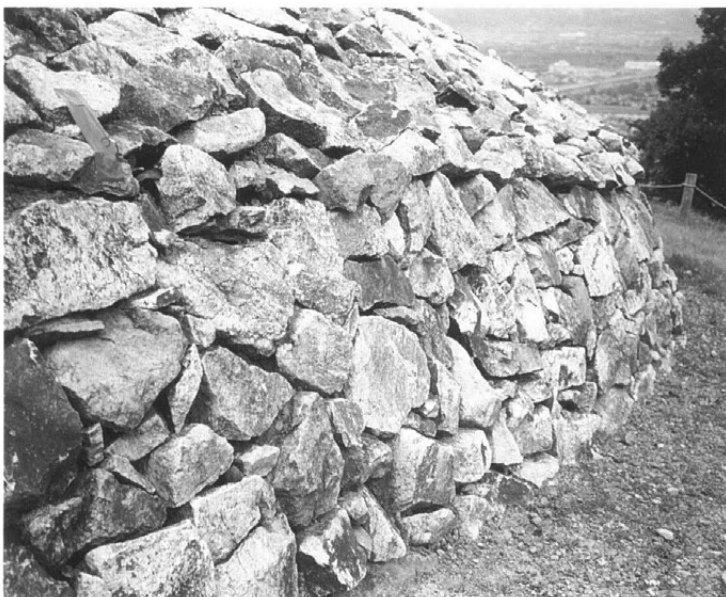
後円部背面 丁張りNo.13～14付近  
勾配変換点で連続して石材がせり出している

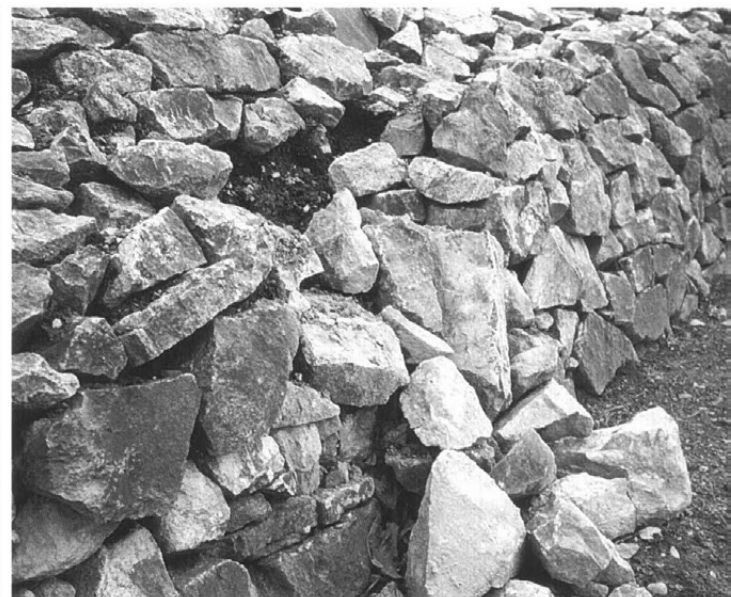
後円部北側裾石垣  
平成10年3月下旬、裾石垣崩落発生

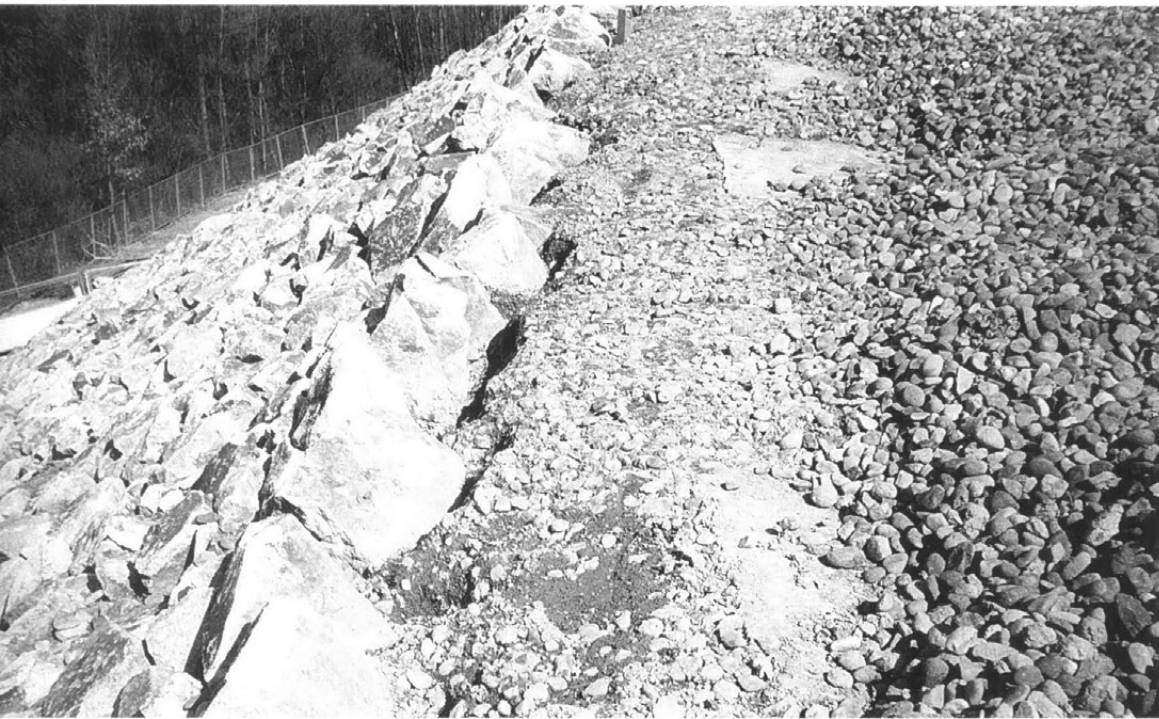
後円部北側上段テラス  
丁張りNo.17～18の間  
石材がずり落ちている

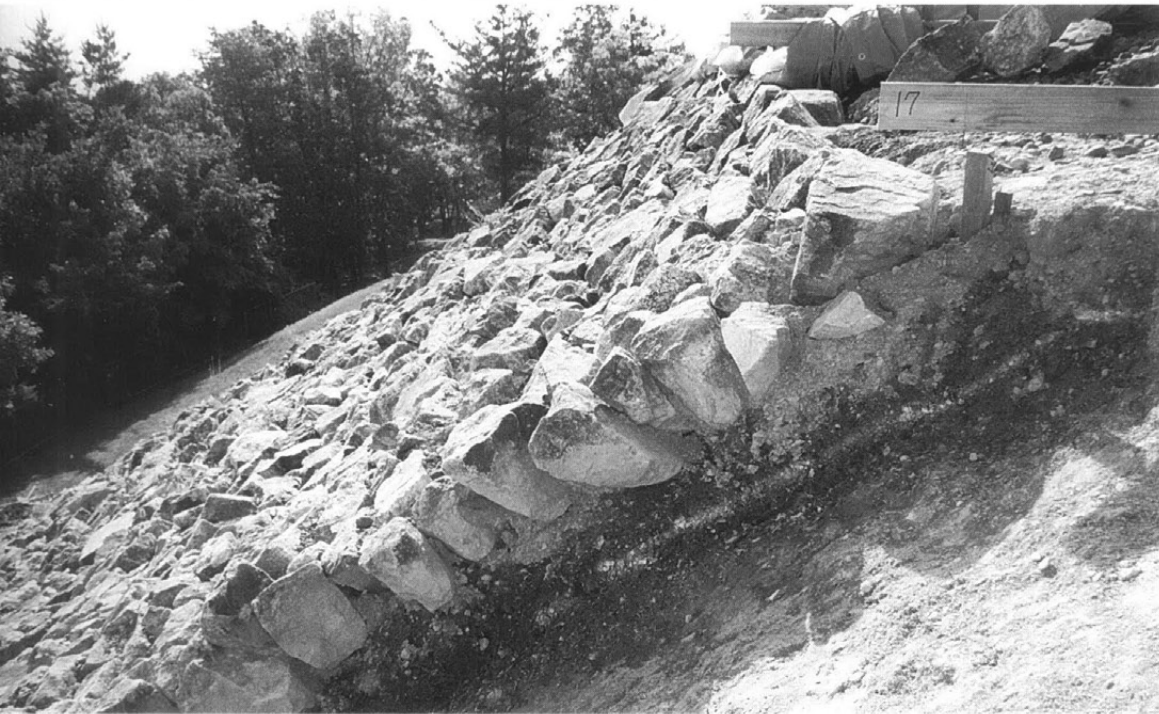
後円部北側丁張りNo.17断面  
葺石表面から30cmほどまで  
の下地土は緩んでいる

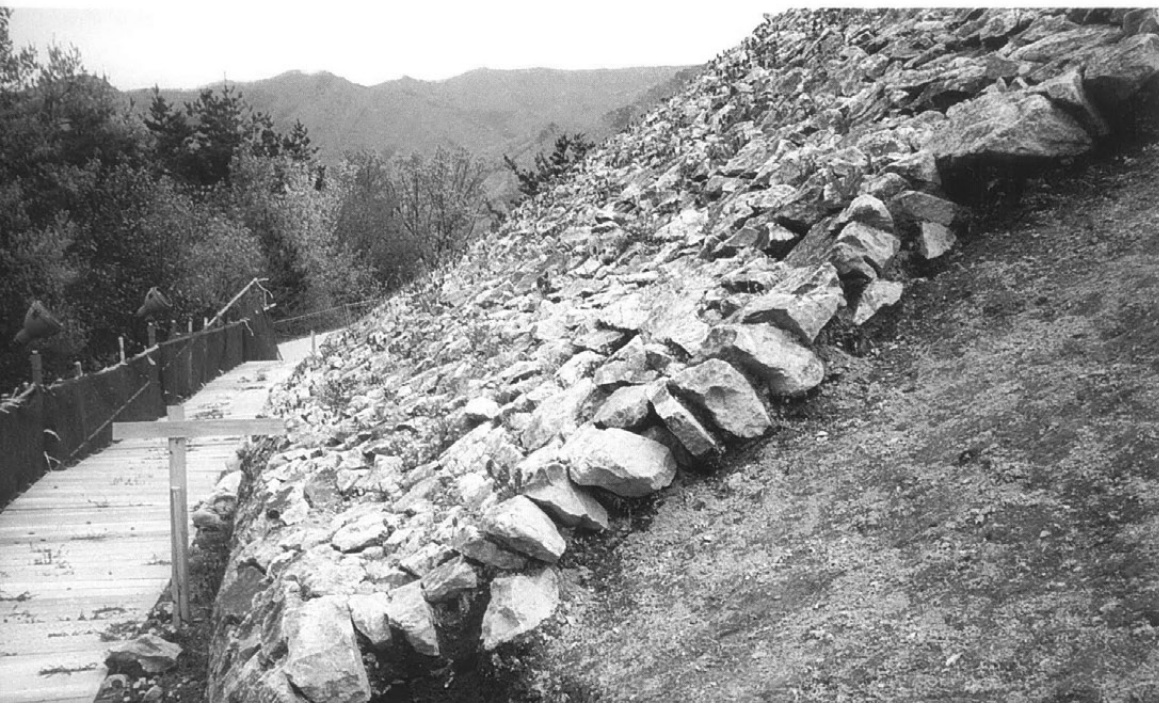
後円部北側丁張りNo.18～19の間  
葺石下地土が流失し、墳丘斜面  
は凹凸が激しい

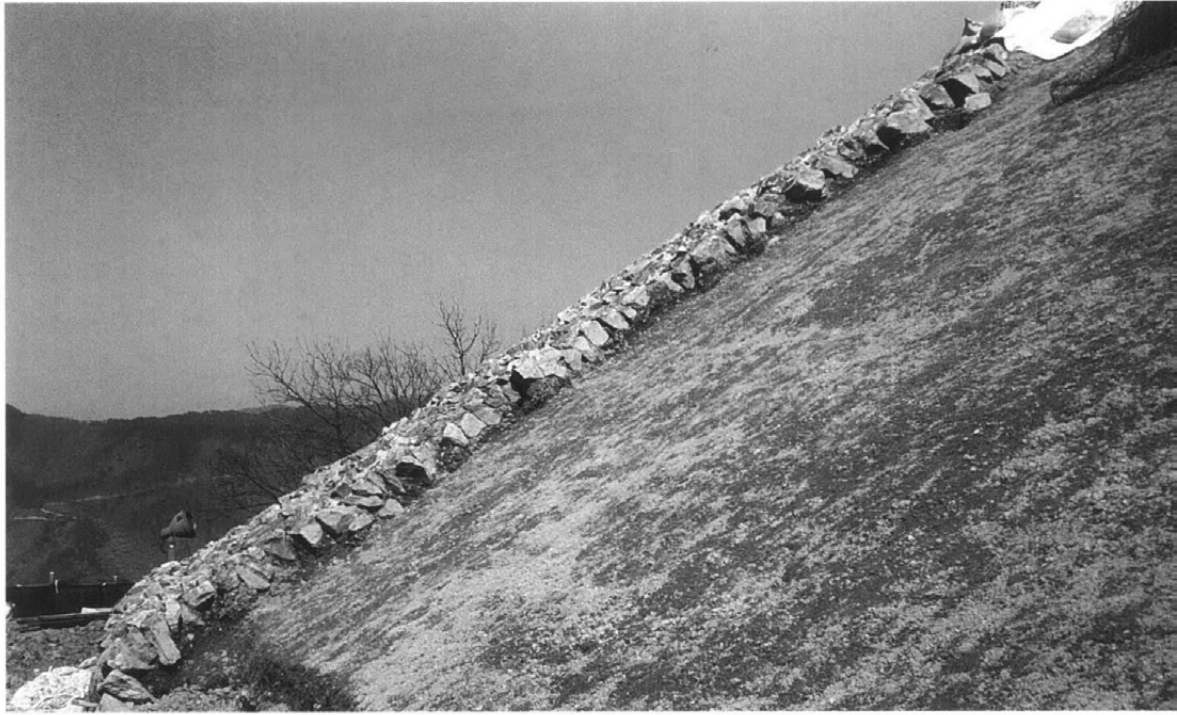
後円部西側墳丘斜面  
丁張りNo.20～21の間断面  
斜面の凹凸が激しい

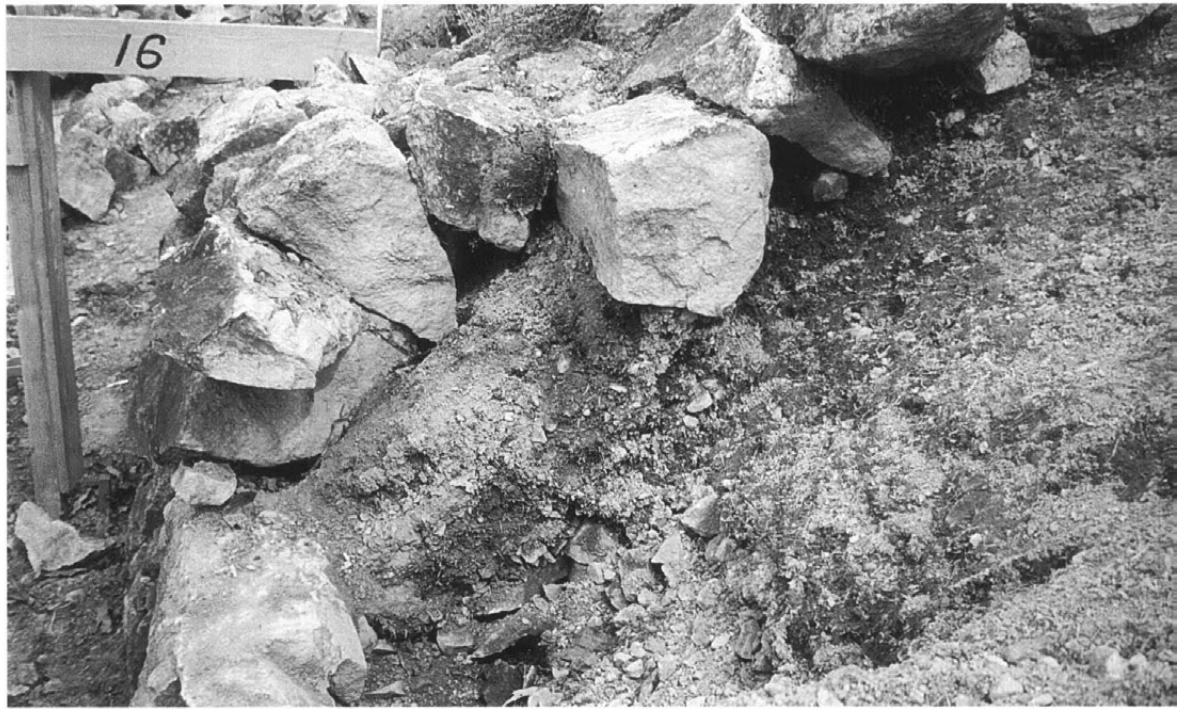
後円部北側裾石垣  
丁張りNo.16付近断面  
大きな隙間ができている

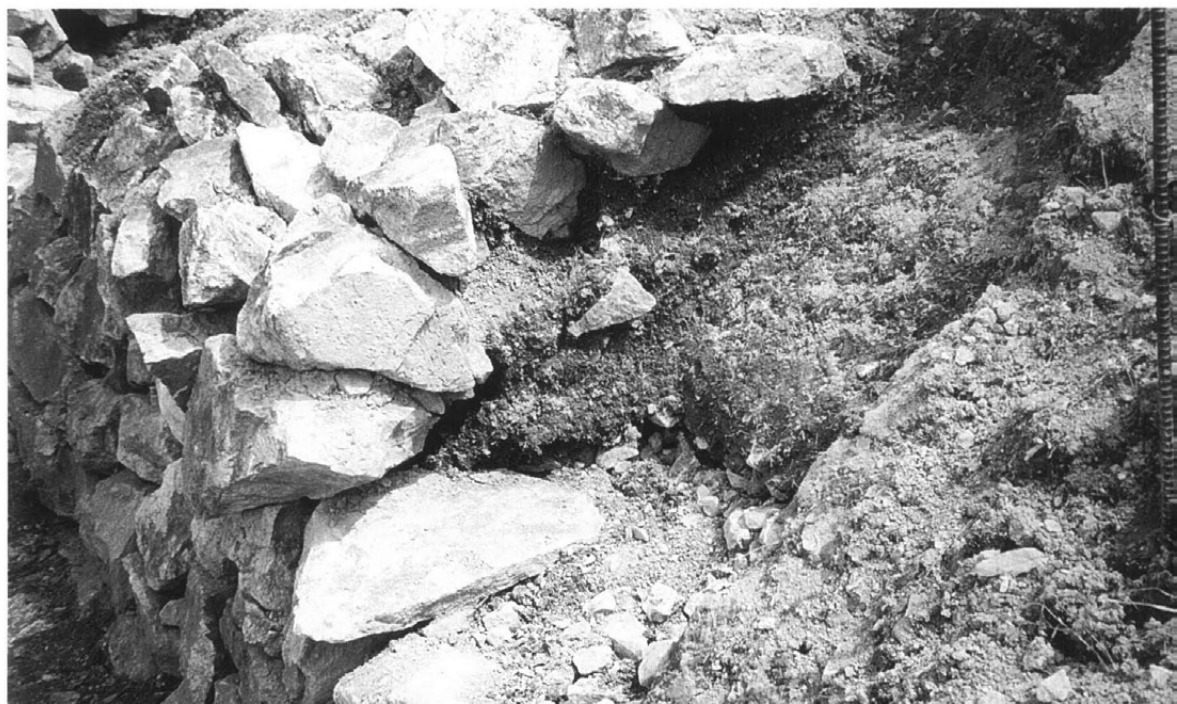
後円部北側裾石垣  
丁張りNo.17付近断面  
流失した土が裏込に堆積
