# 中寺廃寺跡 金剛寺十三重塔 金剛院経塚

平成24年度

2013年3月

まんのう町教育委員会

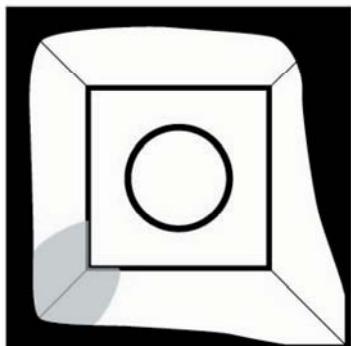
塔身13重

塔身十三重は側縁部がほぼ欠損していた。図に内部剥離として示した所は、表面に柔らかい層が確認された。この層には石材の砂粒が確認された。これは付着物ではなく、苔などが石材の表層を巻き込みながら生育したもの、あるいは過去に補修したものと考えられる。過去の修復歴については不明であったが、施工に際しては教育委員会の担当者の意向でこの部分を残したまま施工した。

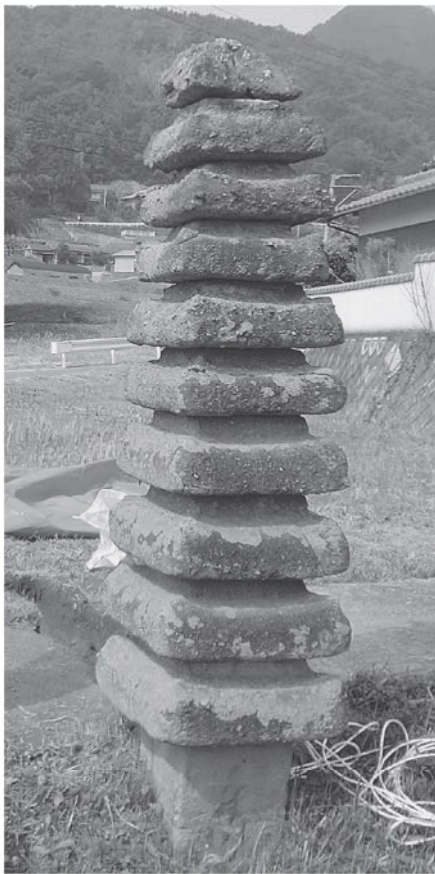
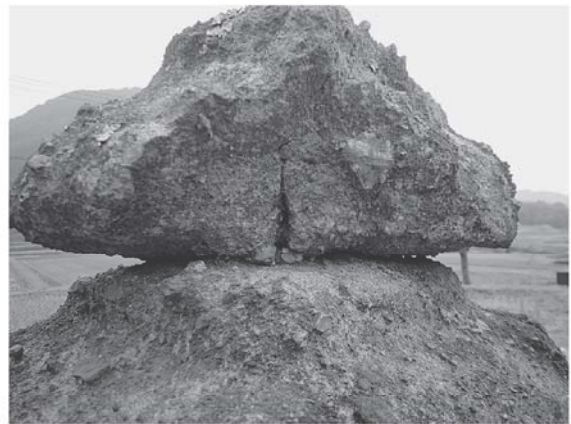
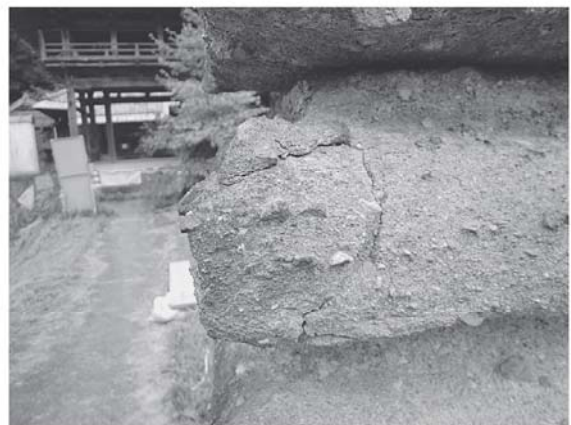
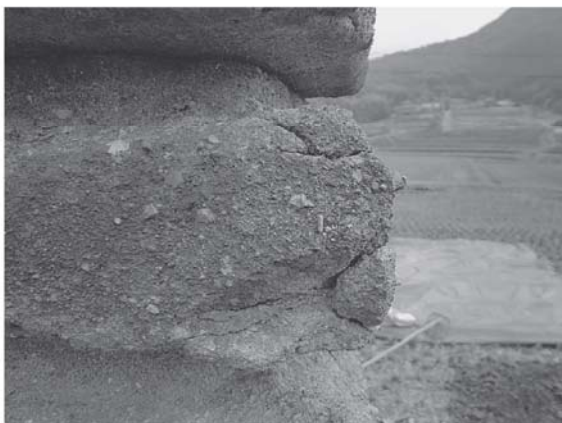
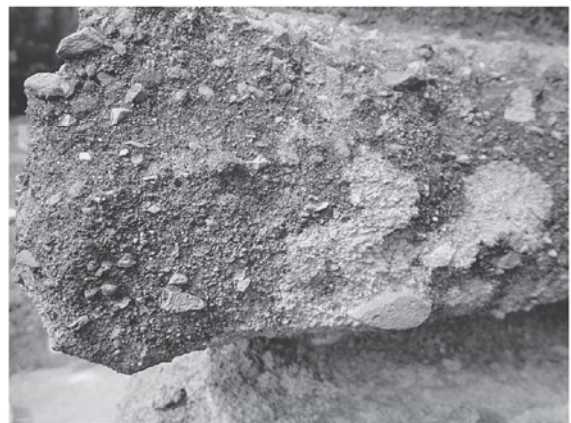
## 施工前 劣化状況

十三重塔は水田の脇に建てられており、表面には苔が生育している。表層は風化しており、もとの表面が残る場所はなく、石材に含まれていた礫が飛び出している。また、一度倒壊していると考えられ、無数の亀裂がある他、塔自体もねじれや歪みが確認できる。

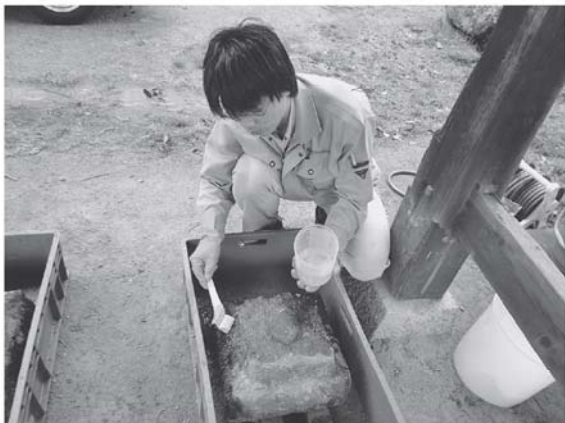
洗浄剤の塗布

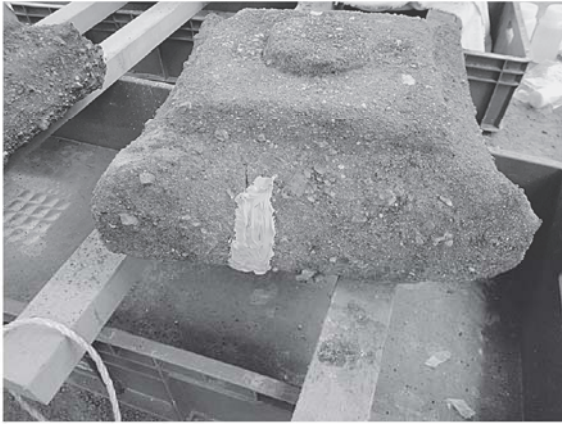
充填時の漏れ防止措置

深い亀裂の充填方法は、亀裂にバックアップ剤を塗布し、その上を再剥離性樹脂で覆い、他の亀裂から処理剤が漏れるのを防いだ（バックアップ剤を塗布することで、再剥離性樹脂が剥がれやすくなるため、石材を傷つける危険性が小さくなる。）。再剥離性樹脂の上部には注入口を設け、注射器を用いて注入していった。Aquo-Siloxane TypeH Ver1.212 を粘度の低い状態で使用し、数滴ずつ注入した。接合の場合は、さらに粘度が高くなった段階で、通常の接着剤と同じ要領で接合する。処理剤が表面に見える場合は、処理剤の表面に採取した砂粒を用いて、他の部分と違和感がないように仕上げた。補修の際には、処理剤と砂粒を混合し作成したパテを用いる。このパテによる作業は、処理直後ではなく時間をあけて色合いを確認しながら行うため、現在まだ途中段階である。

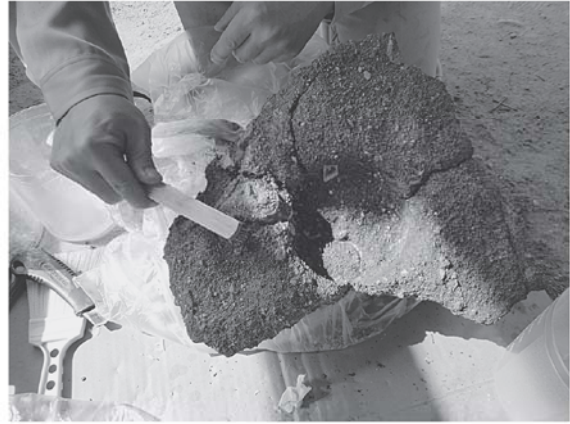
接合カ所の仕上げ  
(余剰接合剤の除去)

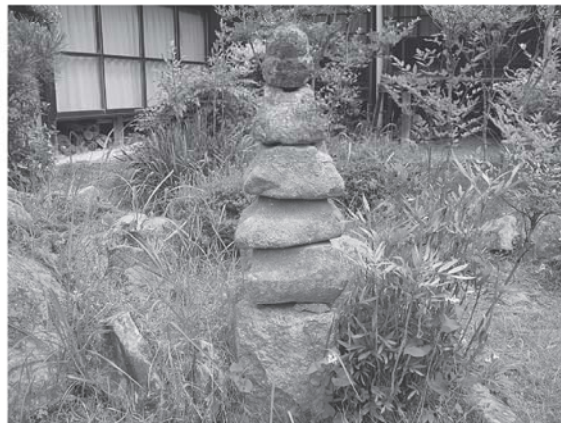
上から3段目と4段目のみ施工対象個体

(下写真の上部が欠損しているため移設されていた塔身 13重と12重)

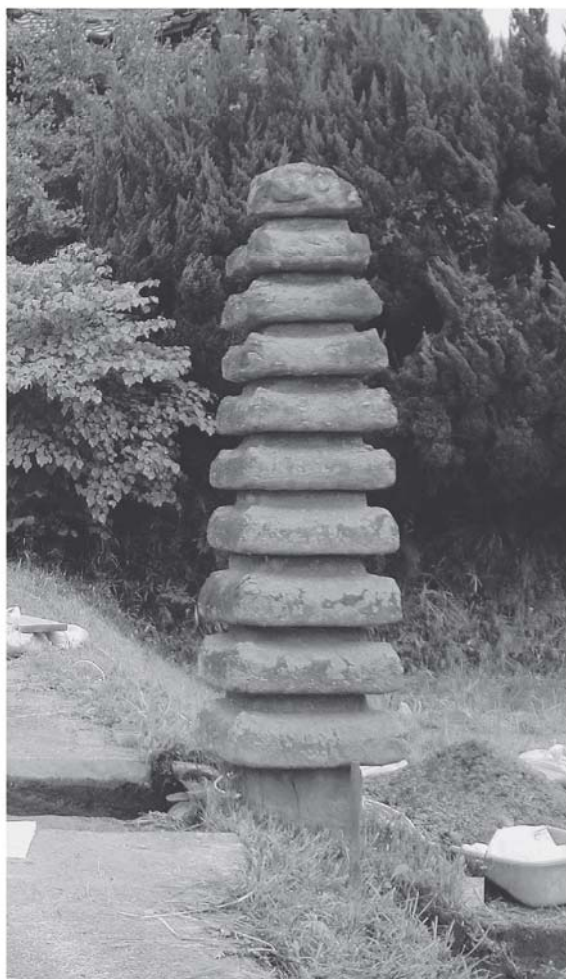
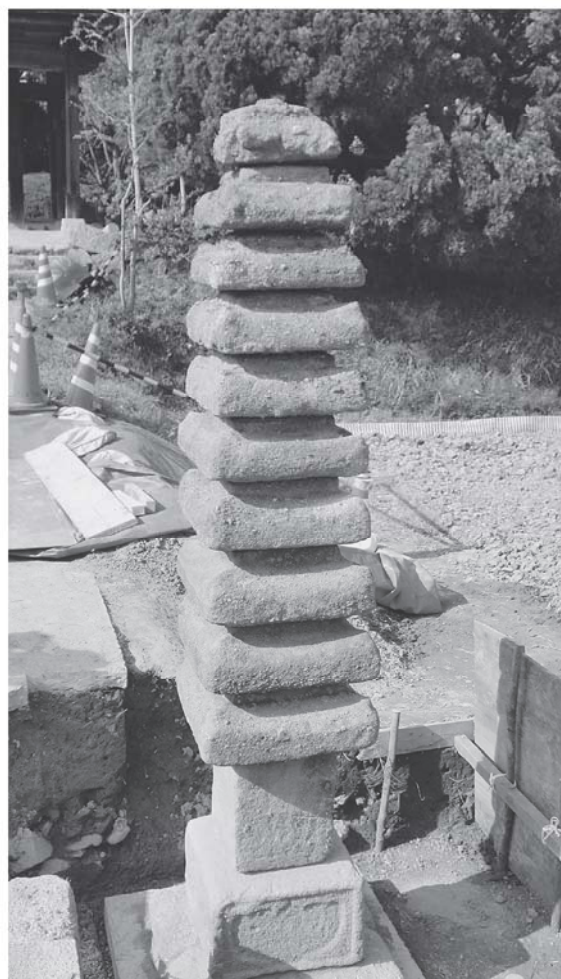
部位ごとの施工前と施工後の比較写真。

施工前は苔や泥の付着があり、欠損や亀裂が入っている。施工後には付着物が除去され、欠損や亀裂は補修した。
