# 史跡 備中松山城跡

中太鼓の丸跡・下太鼓の丸跡  
保 存 整 備 工 事 報 告 書

2 0 1 4

岡山県高梁市教育委員会

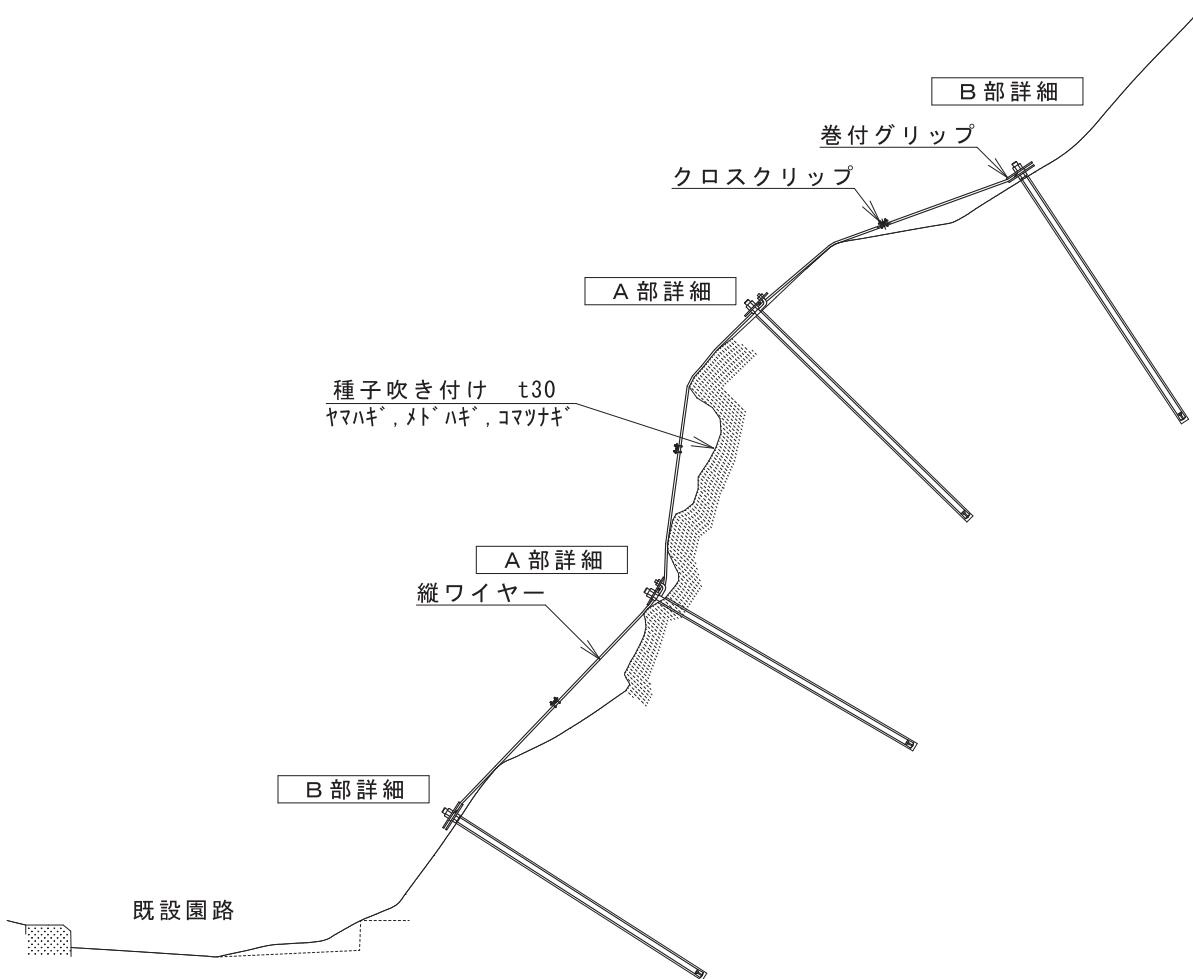
第9図 落石防止柵（ワイヤーネット）標準断面図（1/50）

『史跡備中松山城跡石垣総合調査報告書』（平成16年3月）により石垣修理の検討を行い、石垣崩落等危険箇所として中太鼓櫓跡の曲輪の外側に作られた腰曲輪の石垣（nt17、nt21）が非常に危険な状態であることがわかった。石垣の地盤を形成する斜面は、通路を整備したときに切土されたと考えられるが、その斜面の表面が徐々に風化してきており、斜面の崩落を起こしている状態であった。こうしたことから、曲輪や石垣の保護のためには、地盤となる斜面の保護が不可欠であると考えられた。斜面は急勾配に切土されて、岩がむき出しになっており、石垣が築造された当時の地盤状態と大きく変化している。このため、石垣及び法面の崩壊、崩落防止、園路の確保（通行者の安全性確保）、そして自然環境に調和した歴史的文化的景観にふさわしい修景を図るよう整備を行うこととなった。

当該地では崩落法面へワイヤーロープを格子状に張り、そこへ金網を敷設して表面の浮石等を押さえ込む工法（ワイヤーネット）を用いた。なお、ワイヤーはアンカーピンにて地山の岩へ固定した。この工法は現況地形に合わせて、しかも立木を避けて敷設することが可能で、現況を出来る限り残した状態で落石を抑止することができる。

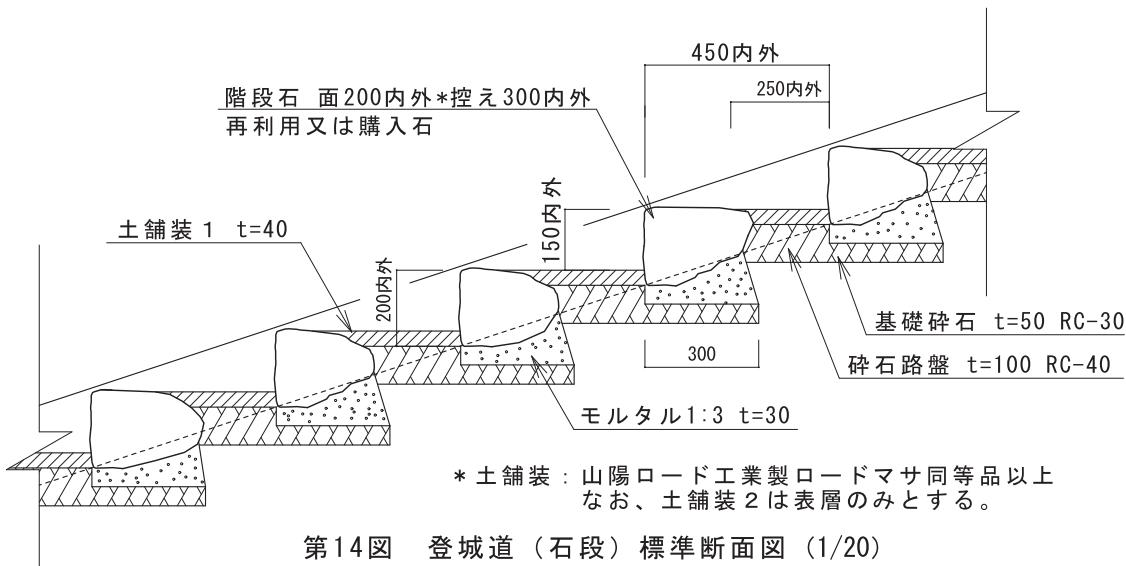
中太鼓の丸跡南縁の登城道（石段）は、雑割石を段石に用いて路面をソイルコンクリートで舗装しているが、蹴上は不揃いで、雨水の流下に伴い路面の破損が著しい状況にあった。

現道はかつての登城道ではないが、来訪者にとって小松山城跡へ登る主要なルートであることから、既設の意匠、仕様等を踏襲して登城し易い仕様にて改修を行った。

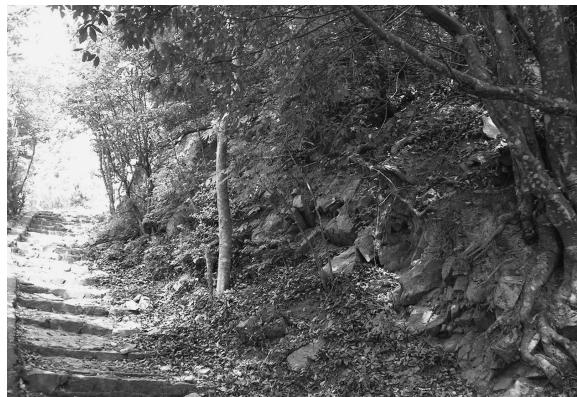
1

1. 施工前（南東から） 2. 施工前（北西から） 3. 施工中（南東から） 4. ワイヤーネット設置（南東から） 5. ワイヤーネット設置（南東から）
6. ワイヤーネット設置（北西から） 7. 種子吹付（南東から） 8. 種子吹付（西から）

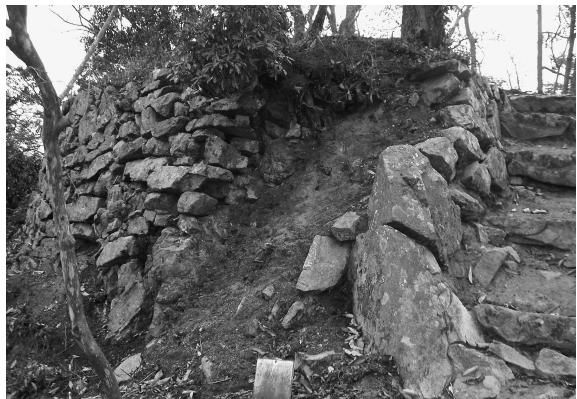
1

1. st005・st006 施工前 2. st006 施工中 3. st005・st006 竣工 4. st006 竣工

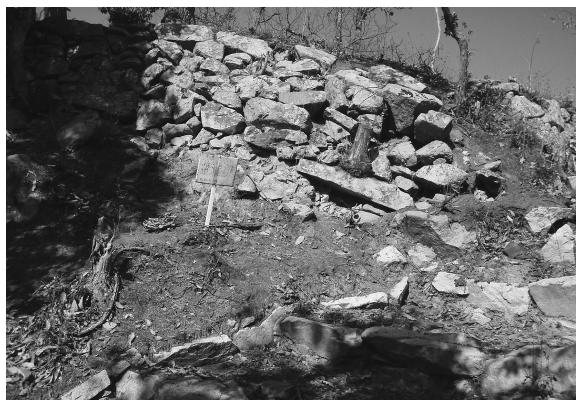
5

5. st013 施工前 6. st013 竣工 7. st013 竣工 8. st014 施工前
