出雲神庭荒神谷遺跡

第4冊

(史跡整備、保存修理報告)

島根県教育委員会

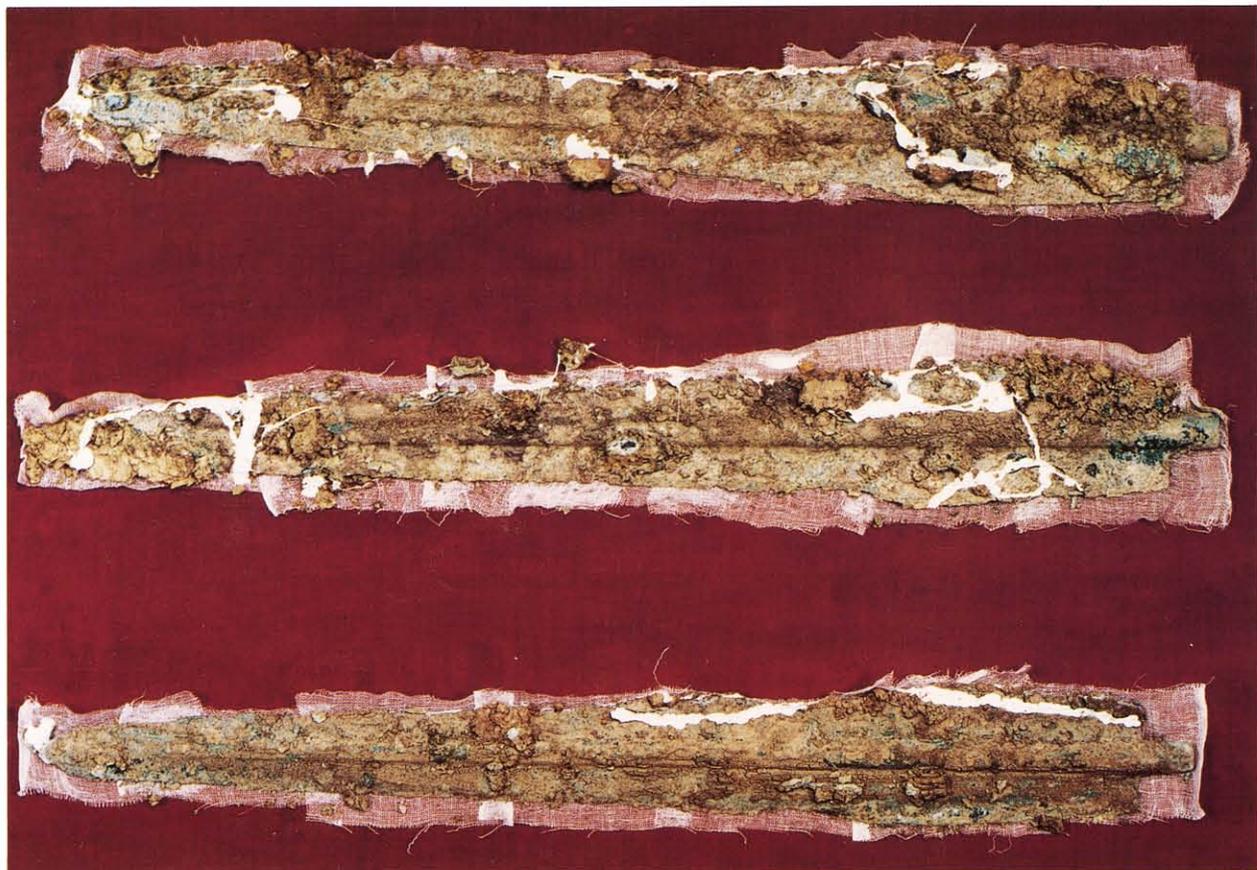
1 銅剣保存修理前（上からC16、C89、C35）

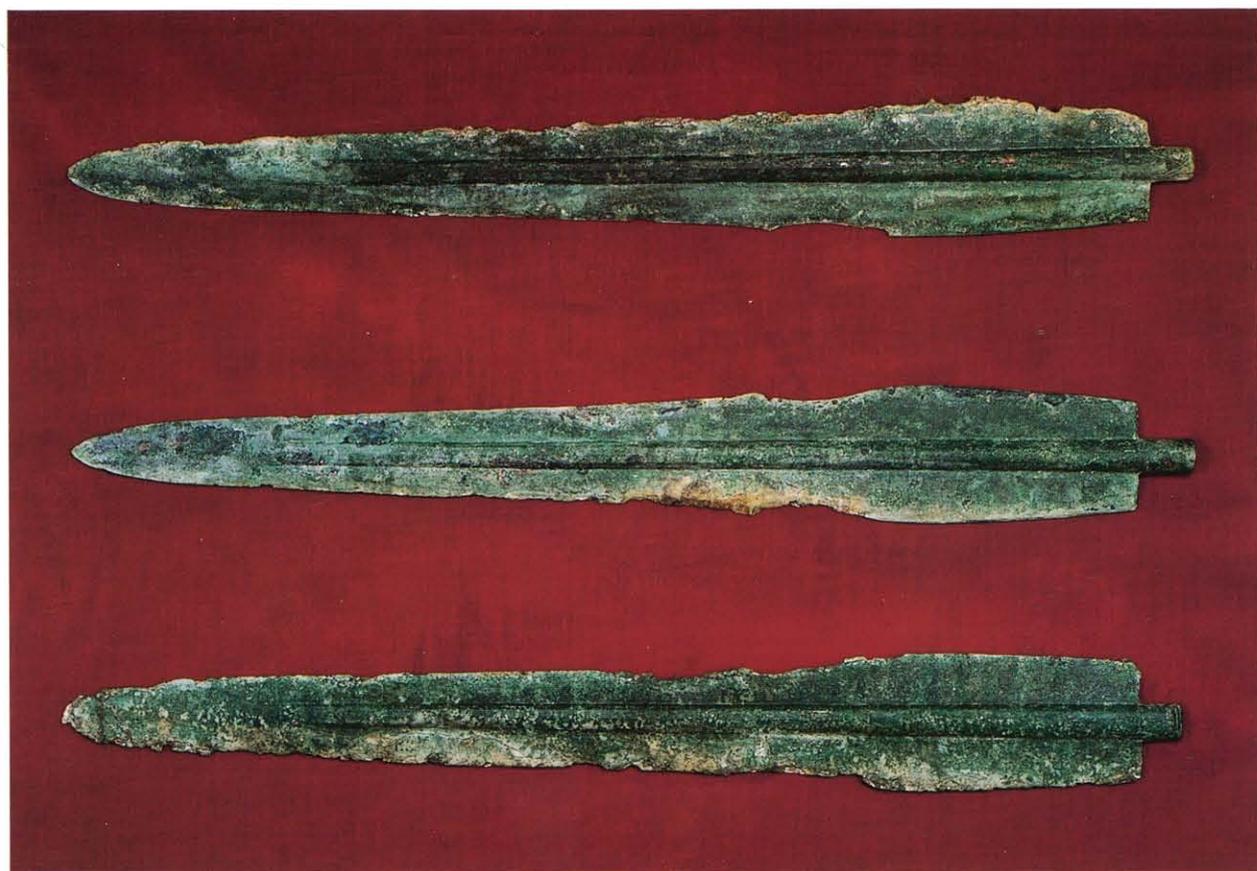
2 同 保存修理後（上からC16、C89、C35）

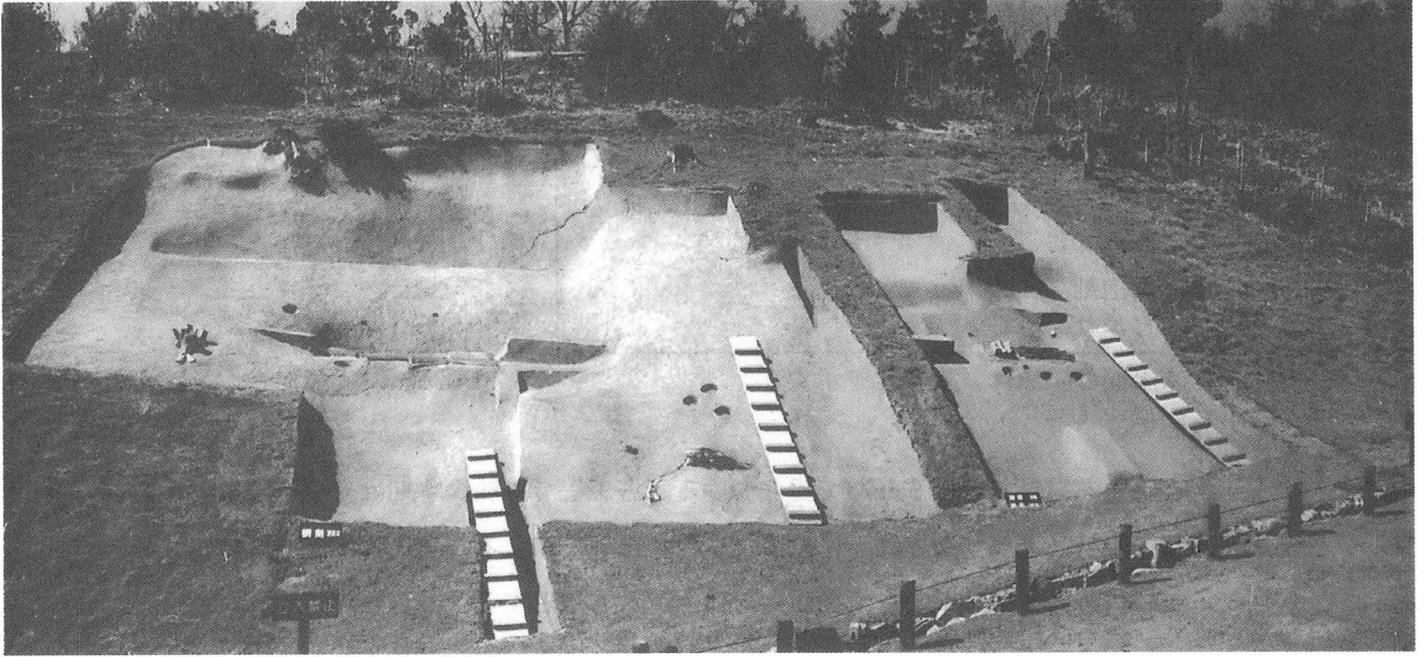
写真6 発掘現場再現工事における表層のクラックと剝離の箇所

現状調査の結果から、剝離、亀裂は骨格層GRCと表層材1回目の塗布とその間の接着不良に起因していると考えられる。

現状仕上がり面より10mm控えて普通モルタル（1：4～1：5配合）で埋戻しを行う。

接着剤としてCEコートY-401：セメント＝1：2に配合したセメントペーストを塗布する。（1kg/㎡）埋戻しモルタル表面は刷毛引き仕上げとする。

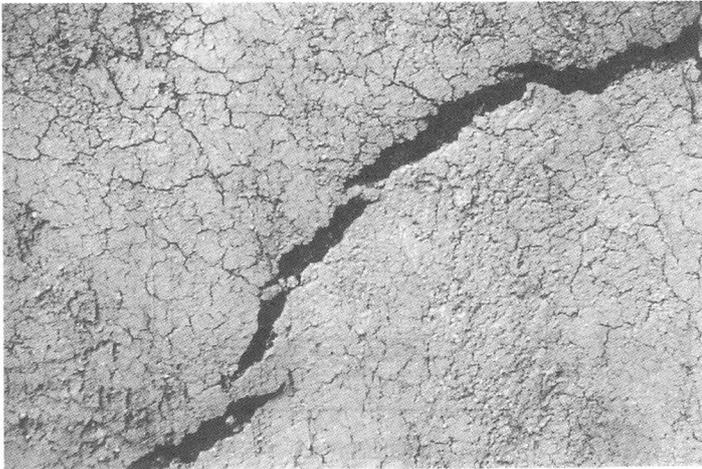
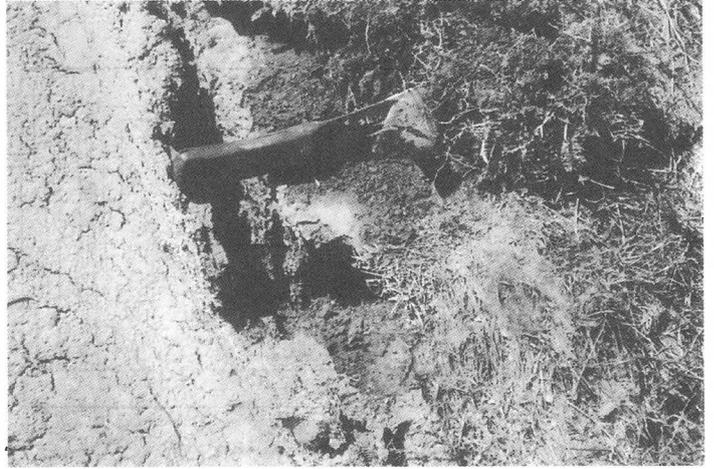
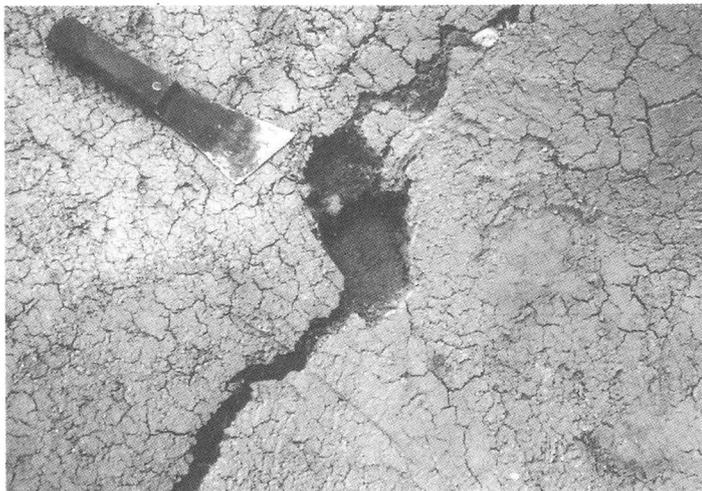
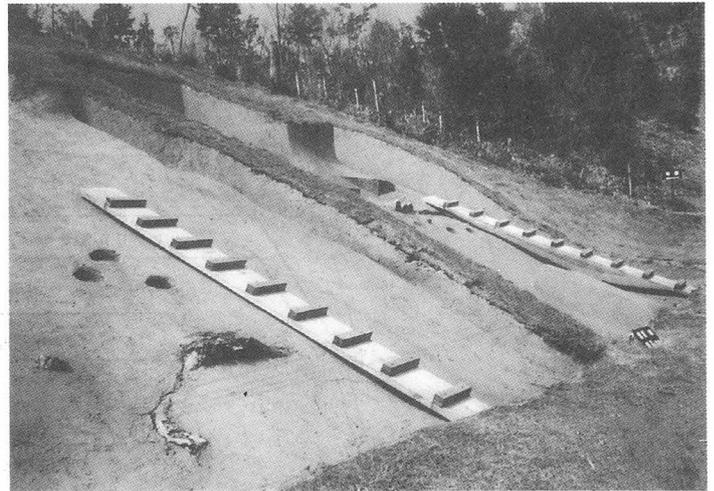
写真7 表層のクラック（左列）と剝離（右列）

上記配合物を左官鏝で1回5mmあて塗りつける。各工程での乾燥時期は充分に取る。2回以上塗り重ねて現状仕上がり面と同一にする。また、部分補修することによって外観のバランスが崩れるために全面を薄塗りで一層塗布し、仕上げるものとする。

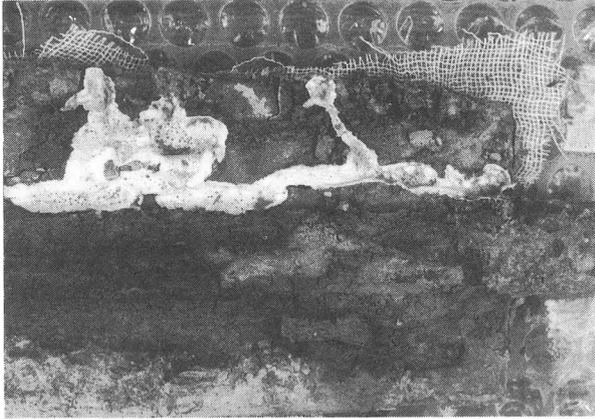
銅剣は残存状態が非常に劣悪で、そのままでは持ち上げることができない状態であった。発掘現場での取り上げ作業において、「1点ずつガーゼとアクリル樹脂を用いて強化した後、添木をして取り上げられた^{註1}」が、銅剣はこの添木にのせられたままの状態^{註1}で搬入された。添木には銅剣の保護のためにクッション材（エアーキャップと呼ばれる食器等を包むポリエチレンシート）を取り付け、遺物番号と埋納時の銅剣の切先方向が記入されていた（写真8）。また搬入時下側になる面（発掘時、谷側だった面。以下、下面と呼ぶ）には銅剣全体にガーゼによる裏打ちがなされていた。搬入時上側になる面（発掘時、山側だった面。以下、上面と呼ぶ）は全面に薄い土の層に覆われていた（写真9および第11図）。土は発掘後の乾燥にともなってカーリング（収縮してめくれ上がる現象を指す）やヒビ割れを生じ、脆弱な破片を浮き上がらせている箇所が多く認められた。また破片を固定するために塗布されたシリコン樹脂が破片の亀裂の間に流れ込んで、下面のガーゼにまで達して固まっている箇所もあった（写真10）。

写真10 亀裂の間に流れ込んだシリコン樹脂

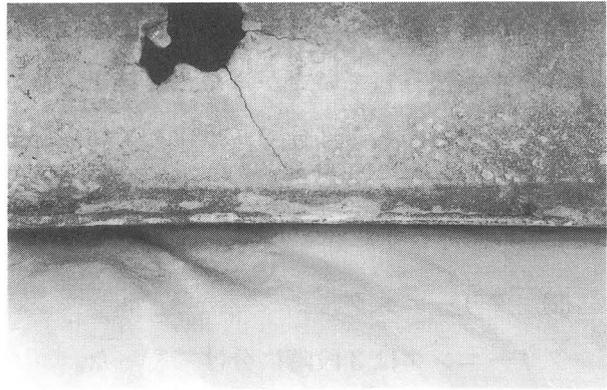
銅鐸は全体的に型持孔を中心に放射状に細かい亀裂を生じているものが多かった(写真13)。また裾部の損傷も他の部分に比して著しかった。靱性のある群青～濃緑色の錆が部分的に発生していたが、これらは比較的安定している塩基性炭酸銅であると思われる。

写真13 銅鐸に生じた亀裂(拡大)

基本的には銅鐸、銅矛とも破片の接合は必要なかったが、発掘後の応急処理の際に接合された破片の再接合や一部剥落していた破片を接合した。接着剤は銅剣の場合と同様にシアノアクリレート系瞬間接着剤（ThreeBond No.1731,1781）を用いた。また銅鐸の型持孔のまわりや裾部に生じた細かい亀裂にも上記の接着剤を流し込んで補強した。また必要に応じて和紙の裏打ちによる補強も行った。

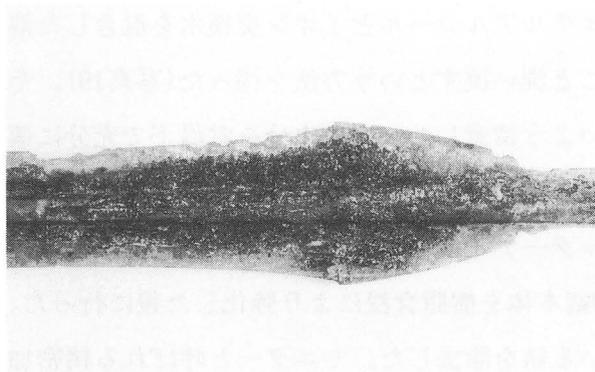
銅矛についても残存状態は良好で、いくつかの銅矛で「研ぎ分け」が観察できる状態であった。1、6、11、12号銅矛は明緑灰色～黄緑色を呈し、群青色の靱性のある錆が一面に付着していた。刃部は部分的に粉状に腐食していた(写真14)。2～4号および14号銅矛はガラス質の光沢を持つ黒灰色を呈する。硬い錆は付着していなかったが、錆による体積膨張を起し、部分的に表層部を持ち上げたり剥落を生じていた。剥落を生じた箇所は粉状に腐食し、脆弱化していた(写真15)。その他の銅矛は上記2タイプの中間的な様相を呈していた(写真16)。またいくつかの銅矛は折れており脊部の破断面の状況が観察できた(写真17)。

写真14 保存修理前の状況

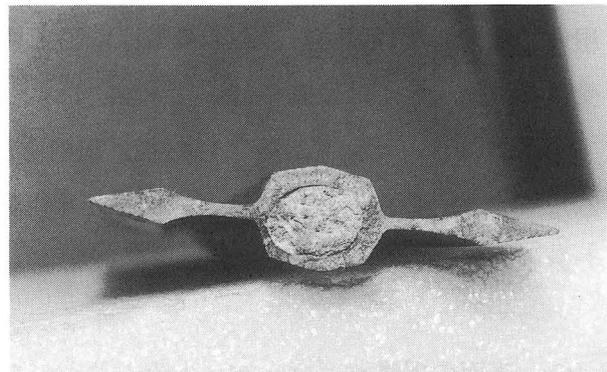
写真17 銅矛の断面の状況

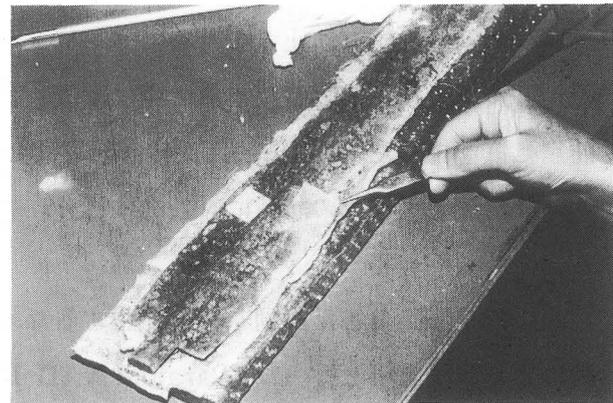
写真25 和紙の裏打ちによる補強

まずクリーニングの項で記したように第3段階のクリーニングを行った(詳細は(2)を参照)。この時点で破片と破片の間に流れ込んだシリコン樹脂や島状に残したガーゼを除去した。次に大きな破片の接合を行った。この段階でも必要に応じて和紙を使用した。とくに破片と破片の間が大きく欠損している場合、和紙を裏打ちし、瞬間接着剤(Threebond No.1781)を用いて補強した。保存修理検討会で「欠損部分の復元は行わない」ことになっていたため、和紙は破片をつなぎ止める“接着剤”の役目を果たしている(写真25)。

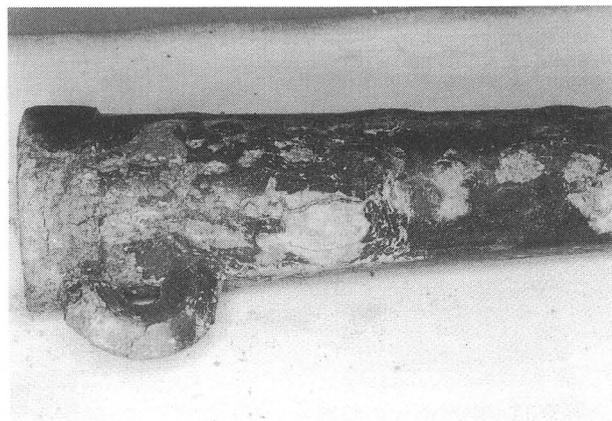
写真29 瘡蓋状に膨らんだ錆
(銅矛の基部)

基本的な保存修理方針は銅剣と同様であるが、銅剣と比較して残存状態が良好であったため接合はほとんど必要なかった。しかし銅矛については内部の腐食による体積変化を生じているものがあり（ブロンズ病の可能性はある）、表層部の剥落や防錆にはとくに注意を要した（写真29）。以下、第13表にそって各々の工程について記す。

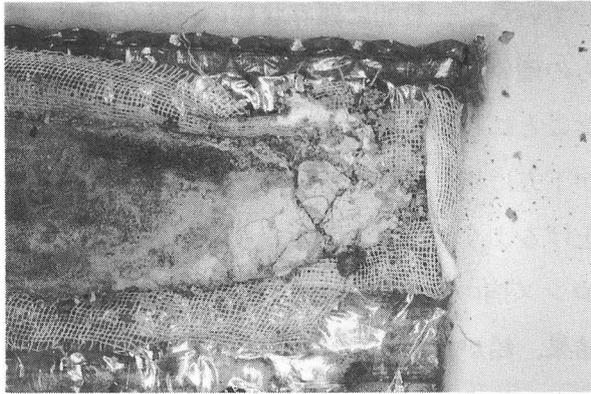
写真43 粉状に腐食した鋒部 (D91)

に腐食した状態で(写真43)、濃緑～緑灰色を呈していた。一般的に残存状態の良好な銅剣には硬い錆が付着するという傾向がみられた。これらの硬い錆は刃部を取り巻くように発生しているものも多く、銅剣の刃を立てて埋納されていたことに起因すると考えられる。同様に埋納時上方(表土に近い方)だった刃部の腐食、崩壊が下方に比して著しかった。また残存状態の良好な銅剣で、内部の錆が膨張して表層部を持ち上げるように膨らんでいるものがあった(写真44)。分析からも緑塩銅鉱が確認されており、^{注3}ブロンズ病の発生が懸念される。一部の銅剣で表面に白色の錆が認められたが、これらは分析の結果、鉛が析出したものであることが判明した(写真45、第12図)。全体的に山側に埋納された銅剣に群青色の硬い錆(藍銅鉱)の発生が多い傾向にあった。また癒着した銅剣ではどちらか一方の残存状態が悪いといった傾向が見られた。銅剣の表面を覆っていた土は粘土質でほぼ全個体にわたって同じ状況であった。発掘時銅剣の上に黒褐色の薄い土の層が認められ、有機質状のもの(布)で覆っていた可能性があるとのことであったが、^{注4}銅剣の表面に布等の付着物は認められなかった。いくつかの銅剣で黒っぽい土が付着していたが、上述の土との関連性については不明である。

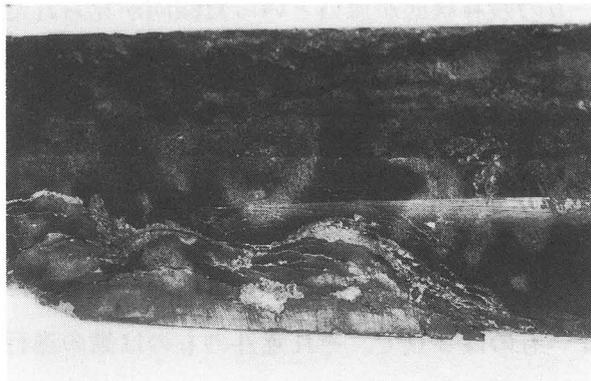
写真44 錆による体積膨張を生じた鋒部 (C90)

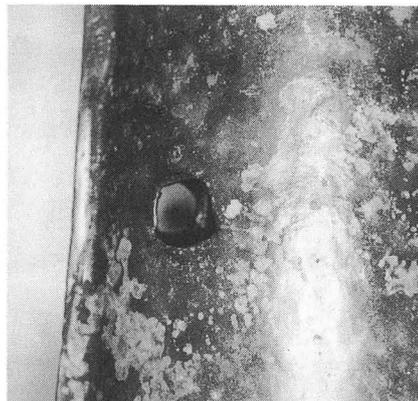
写真62 クレーター状に腐食した表面（2号鐸）

2号銅鐸：鑄上がりが悪く文様がほとんど確認できない。表面がクレーター状に腐食し、表面層が剥落している(写真62)。B面鈕に鑄型の割れにより生じたと考えられる突線が認められる(写真63)。内面突帯は両面とも中央部付近が平坦になっている。

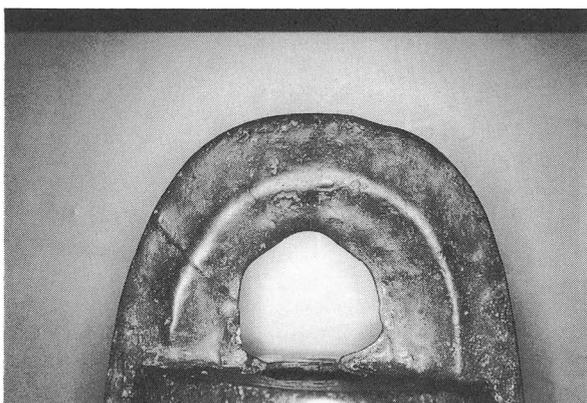
写真63 鑄型の割れと思われる突線（2号鐸）

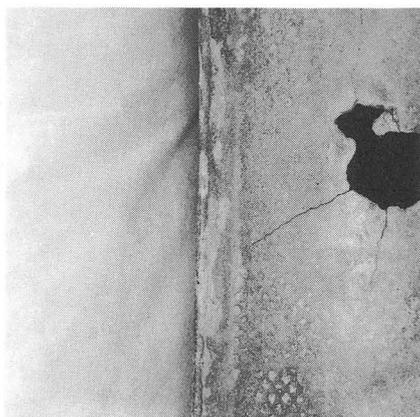
写真67 型持孔のまわりの亀裂（4号鐸）

4号銅鐸：B面で型持孔の周辺に亀裂の発生が著しい(写真67)。また鱗や凹んだ部分、舞の内面等に赤色物質が付着していた。この一部を採集し電子線マイクロアナライザーを用いて分析した結果、鉄(Fe)が主成分であることが判明したが、この時期に水銀朱とならんで赤色顔料として使用されたベンガラと判定するには至らなかった(第14図)。B面右上舞と鐸身との境付近と舞部分に鑄込み時のストレス、あるいはガス溜まりと考えられる凹みが認められる(写真66)。

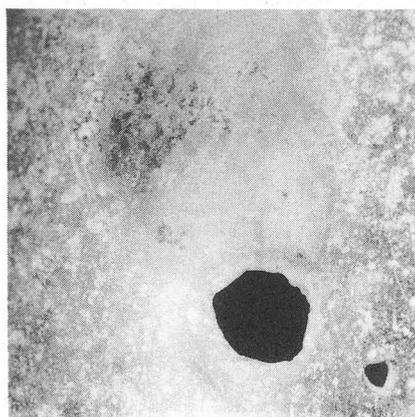
写真68 斜格子に付着した黒い土（5号鐸）

5号銅鐸：他の銅鐸と比して重く、1kgを越える。2号銅鐸と同様、表面がクレーター状に腐食している。全体に暗い緑色を呈し、斜格子の凹部に黒っぽい土が付着している(写真68)。

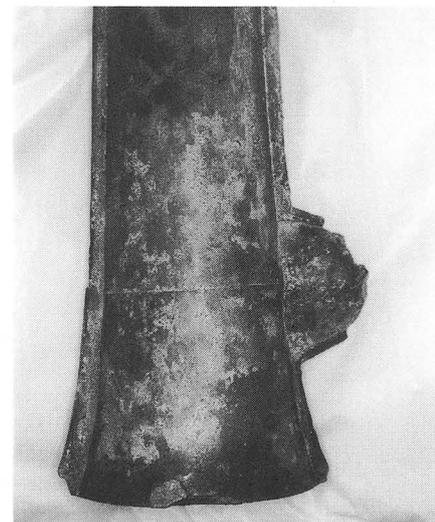
写真71 第1グループの腐食状況 (11号矛)

に分類できる。第1グループは明緑灰色～黄緑色を呈し、群青色の靱性のある錆が表面を覆っている。全体的にみてやや鉱物質化しており軟質の錆である。また鋒部で刃部に対し垂直方向の亀裂を生じたものが多い(1・6・11・12号銅矛、写真71)。第2グループはガラス状光沢を持ち黒灰色を呈する。ブロンズ病による体積膨張を生じ、粉状の錆と化している部分も認められる。表面は硬質の錆層と化している(2・3・4・14号銅矛、写真72)。第3グループは上記2タイプの間mediateの様相を呈し、最も残存状態の良いグループである(5・7・8・9・10・13・15・16号銅矛、写真73)。これらの銅矛は同時に同じ穴に埋納されており、錆の生成環境は同一条件であったと推定され、残存状態の相違は成分の違いによるものと考えられる。

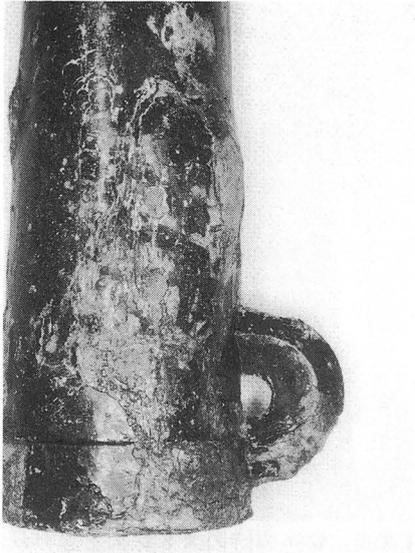
写真72 第2グループの腐食状況（2号矛）
