# 史跡 津山城跡

保存整備事業報告書Ⅱ

津山市埋蔵文化財発掘調査報告第 86 集

津山市教育委員会

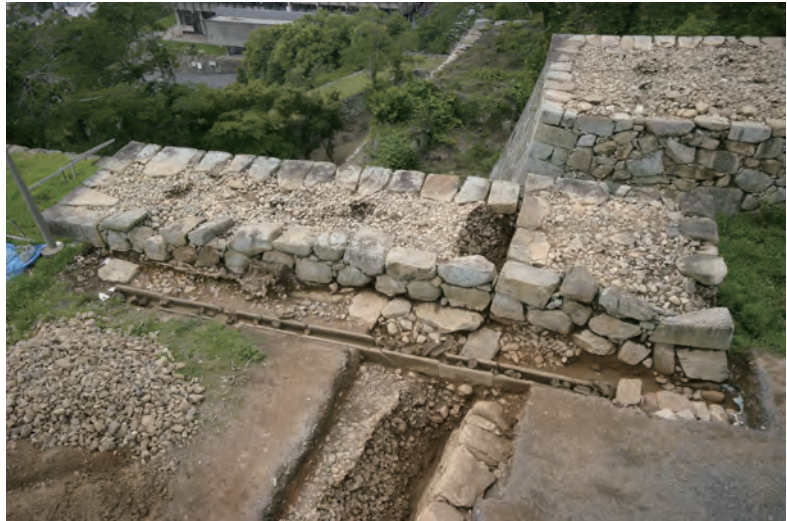
表土を除去すると、その直下から石垣が検出された。石垣は西に面を向けており、少なくとも幅3m、高さ1.5～2mの規模で遺存していた

写真1 調査区2 七番門南石垣及び多門櫓腰石垣調査区（南から）

（写真4）。石垣の両端は、北は多門櫓腰石垣、南は天守台石垣によって破壊されていると考えられる。

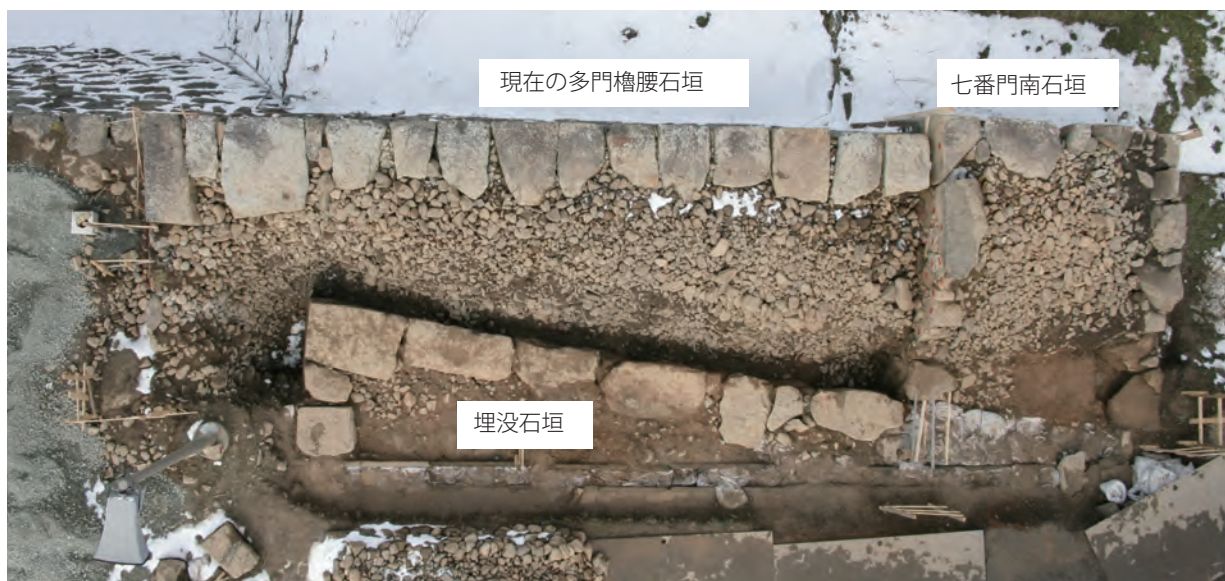
埋没石垣は、多門櫓腰石垣の南面部分の下に埋もれており、解体した多門櫓腰石垣が南面しているのに対し、面を北にもつ。また、石垣は腰石垣に対して平行ではなく、七番門櫓台石垣西面から鋭角的に入隅を形成するように斜め方向に約8m西へ延び、その後南方向へ鋭角的に折れて出隅を形成している。南方向へ延びた石垣は、南北方向の多門櫓の東側部分の地中にあり、第6次調査（平成14年度）、及び第3次調査（平成11年度）で既に確認されている埋没石垣につながっていくものと推測される（第32図赤色部分）。

写真6 多門櫓腰石垣から検出された埋没石垣（上が北）

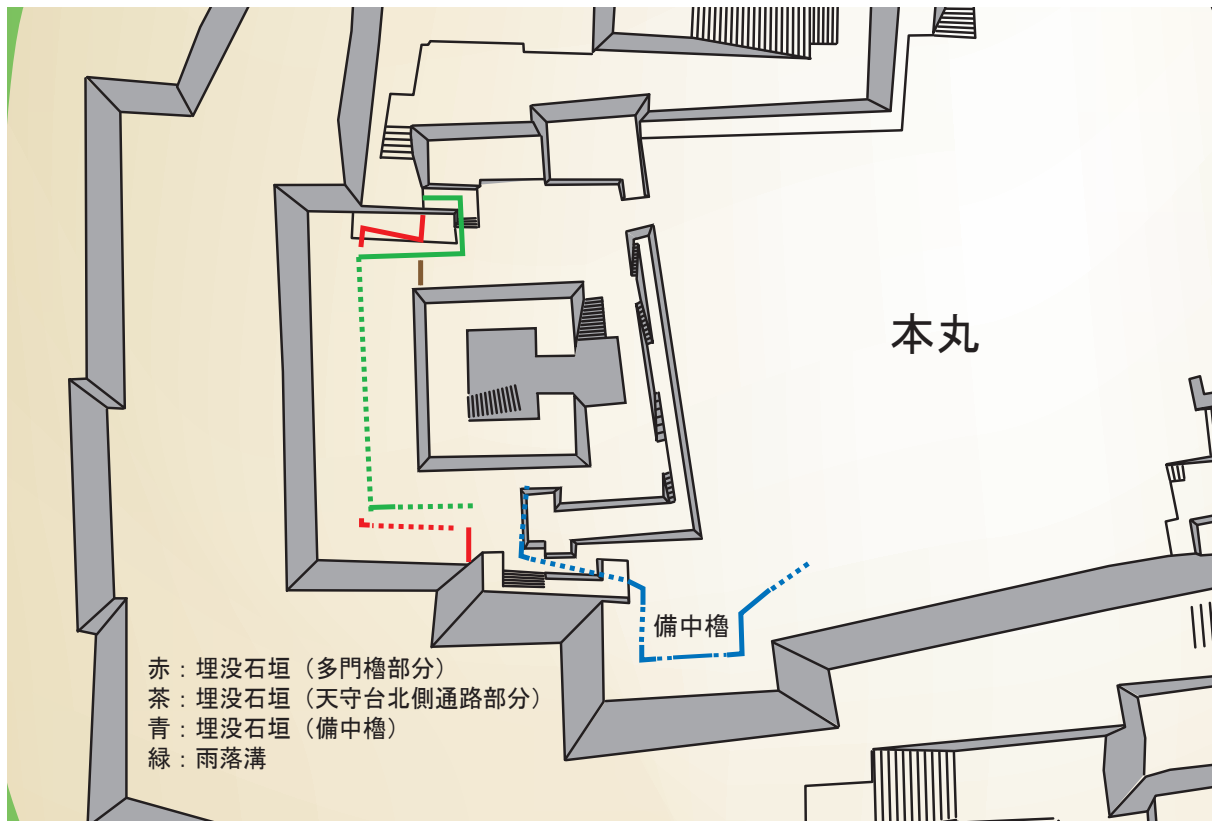
第 32 図 埋没石垣と雨落溝の推定ライン

報告されている備中櫓石垣の内部に埋没していた石垣がある。埋没石垣が確認できた箇所をもとにした埋没石垣の想定ラインが第 32 図である。

茶色の部分は今回報告の第 11 次調査で検出された西側に面をもつ南北方向の石垣である。この石垣は北は多門櫓腰石垣、南は天守台石垣によって破壊されていると推測される。
