富山市北代縄文広場 復原建物等再整備事業報告書

— 北代遺跡歴史生き生き！史跡等総合活用整備事業報告書 —

富山市教育委員会

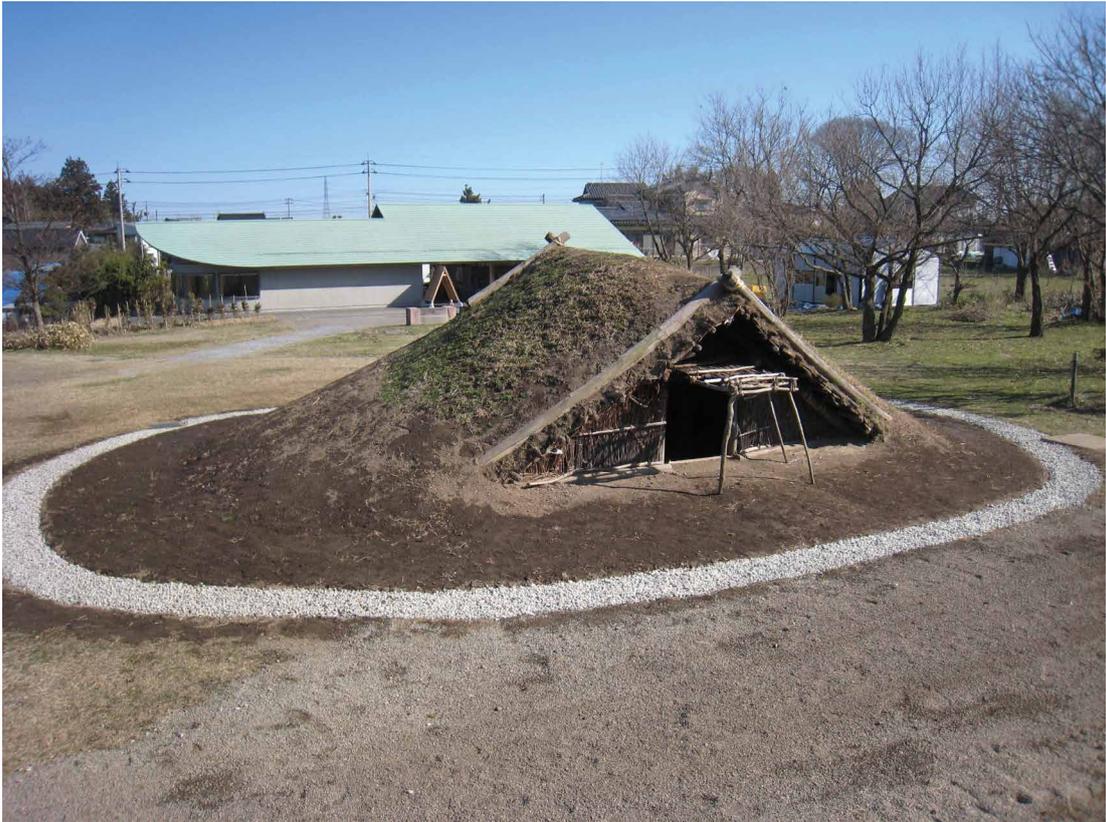
復原建物 1 修理工事完成写真（外観、平成 24 年度）

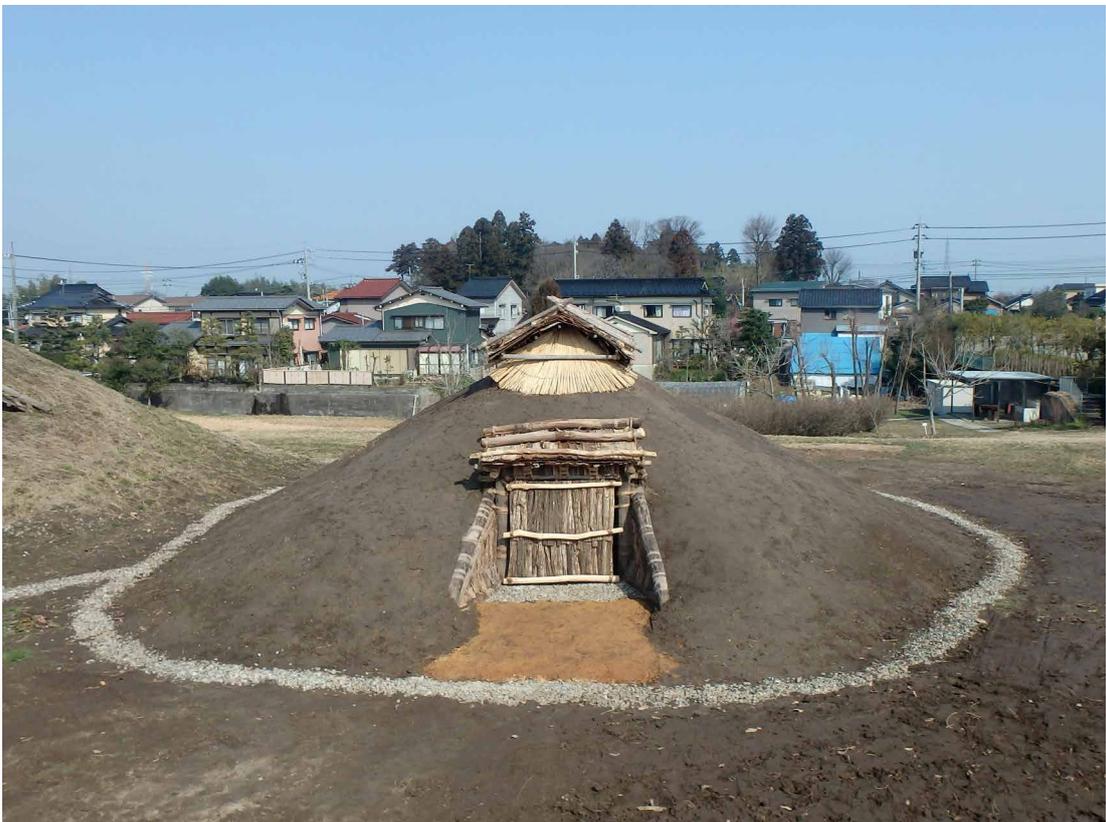
復原建物 2 修理工事完成写真（外観、平成 27 年度）

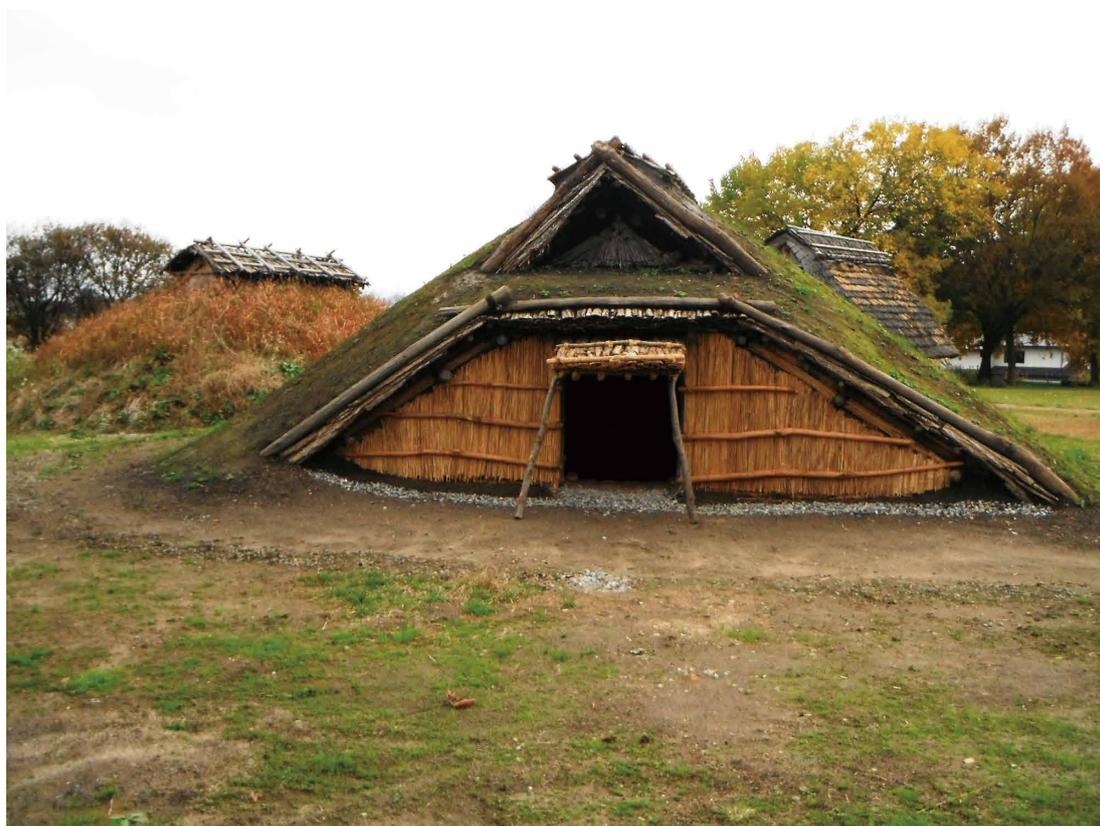
復原建物3 修理工事完成写真（外観、平成28年度）

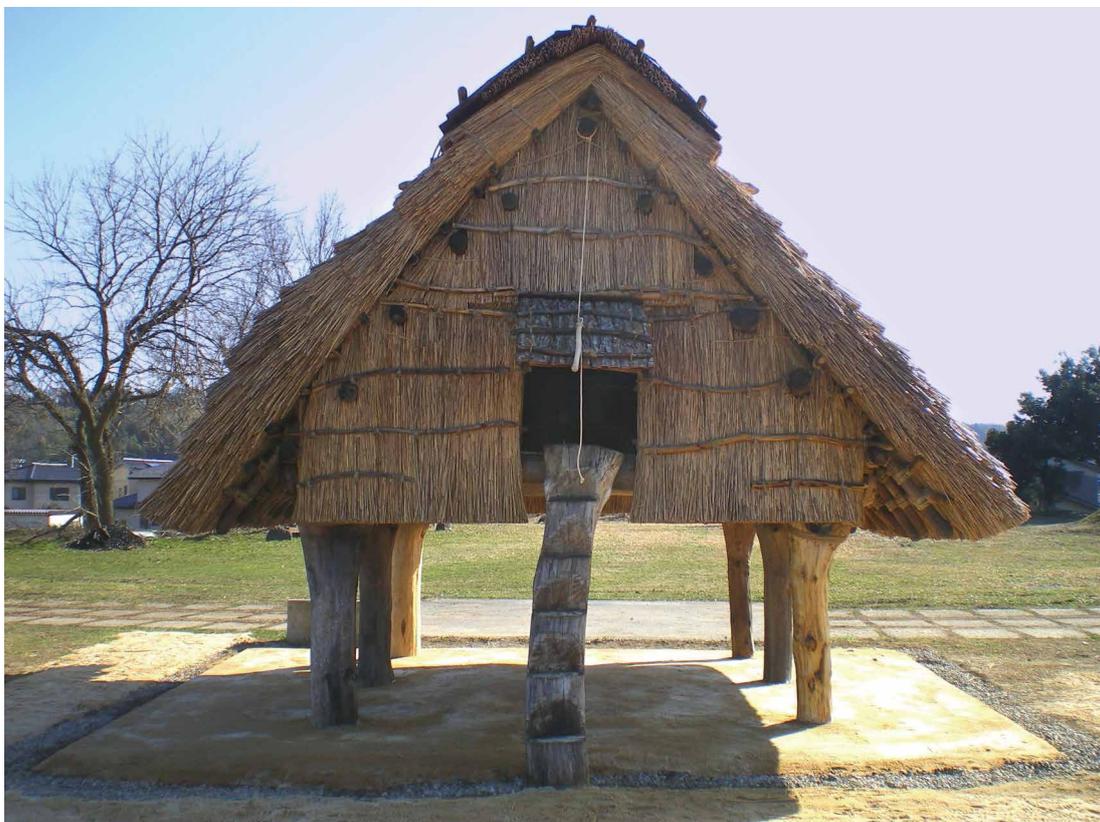
復原建物4 修理工事完成写真（外観、平成24年度）

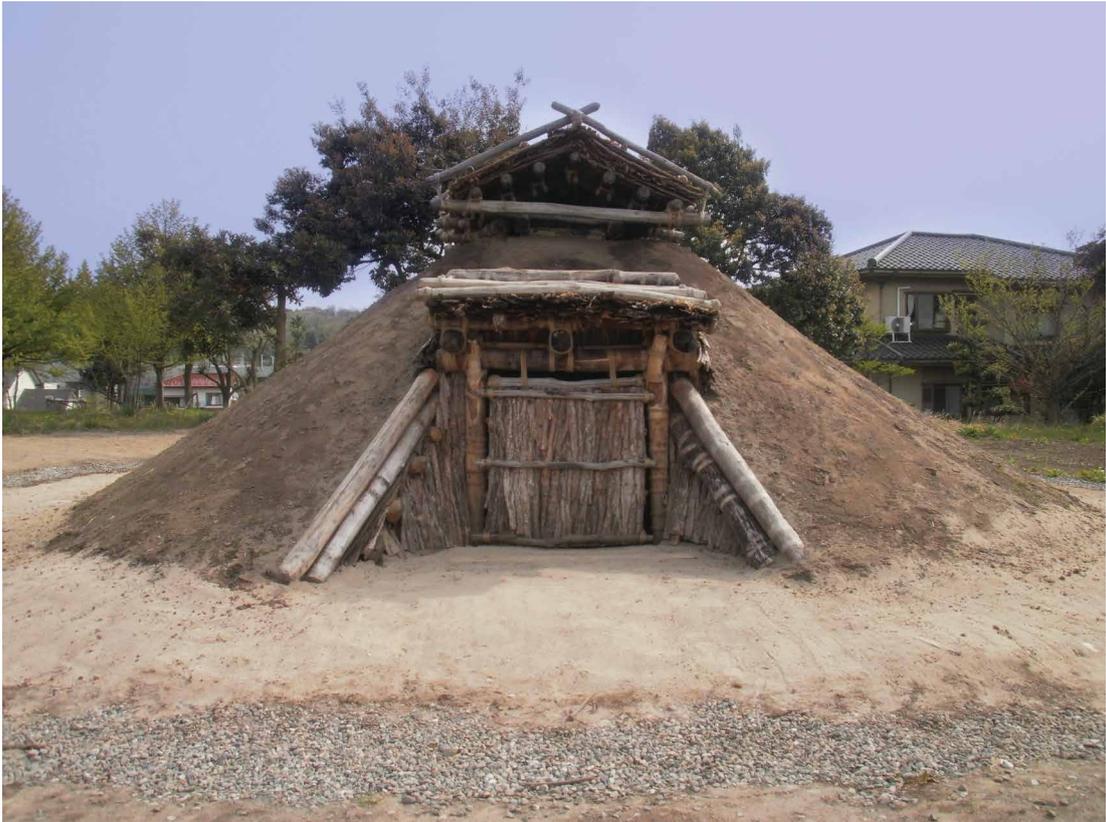
復原建物5 修理工事完成写真（外観、平成24年4月の補修後）

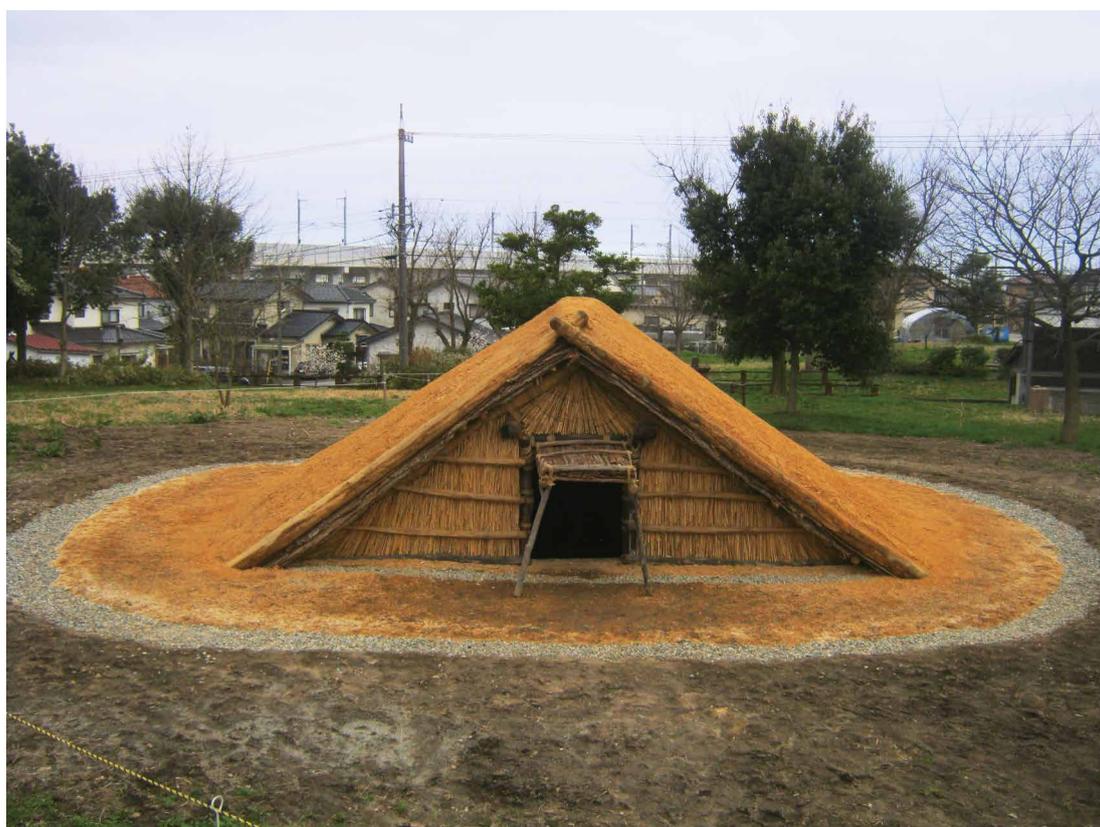
復原建物6 修理工事完成写真（外観 正面、平成26年度）

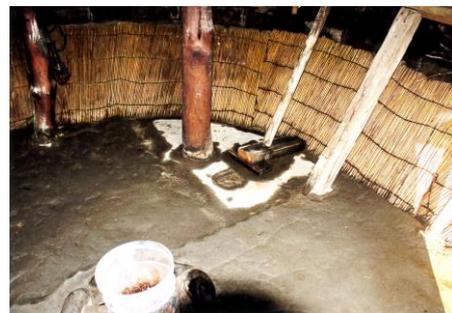
写真3 復原建物1むしろの腐朽 (H14.11)

試験施工したタタキ（白色部分：VII-8参照）以外は水が浸み出し、腐朽により強度が低下した垂木・小舞を角材等で支えている。

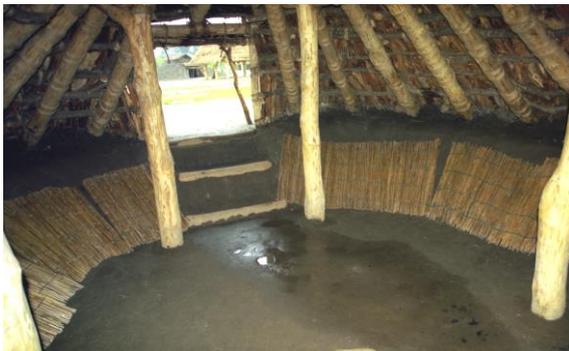
当初、竪穴住居の腰壁にむしろを添え (写真 4)、土間に敷物を敷いた (写真 5)。雨漏りによる水滴、土間や腰壁経由で地下水がむしろや敷物のほか、樹皮や樹皮が付いたままの状態でのいた小舞、麻縄にしみ込み、木材腐朽菌の作用が活発化して屋内に孢子が飛散し、広範囲で腐朽が進行することとなった。燻煙作業での乾燥を図ったが、木材腐朽菌の作用を抑えることはできず、むしろや敷物は平成 14 年までに撤去した。

写真 4 復原建物 2 内のむしろ (H11.5)

雨漏りなどによる水滴が土間のほか、腰壁に並べた茅を編んだむしろにも及ぶことがあった。

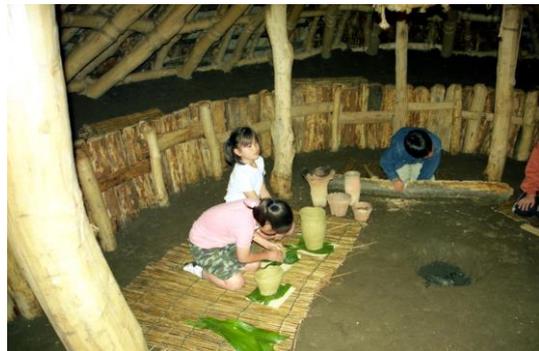
写真 5 復原建物 3 内の敷物の状況 (H11.5)

体験学習などに対応するため、土間の上に茅を編んだ敷物を敷いていた。
