史跡旧奥行臼駟通所主屋保存修理工事報告書

別海町教育委員会

史跡旧奥行臼駅通所主屋保存修理工事
保存修理工事概要

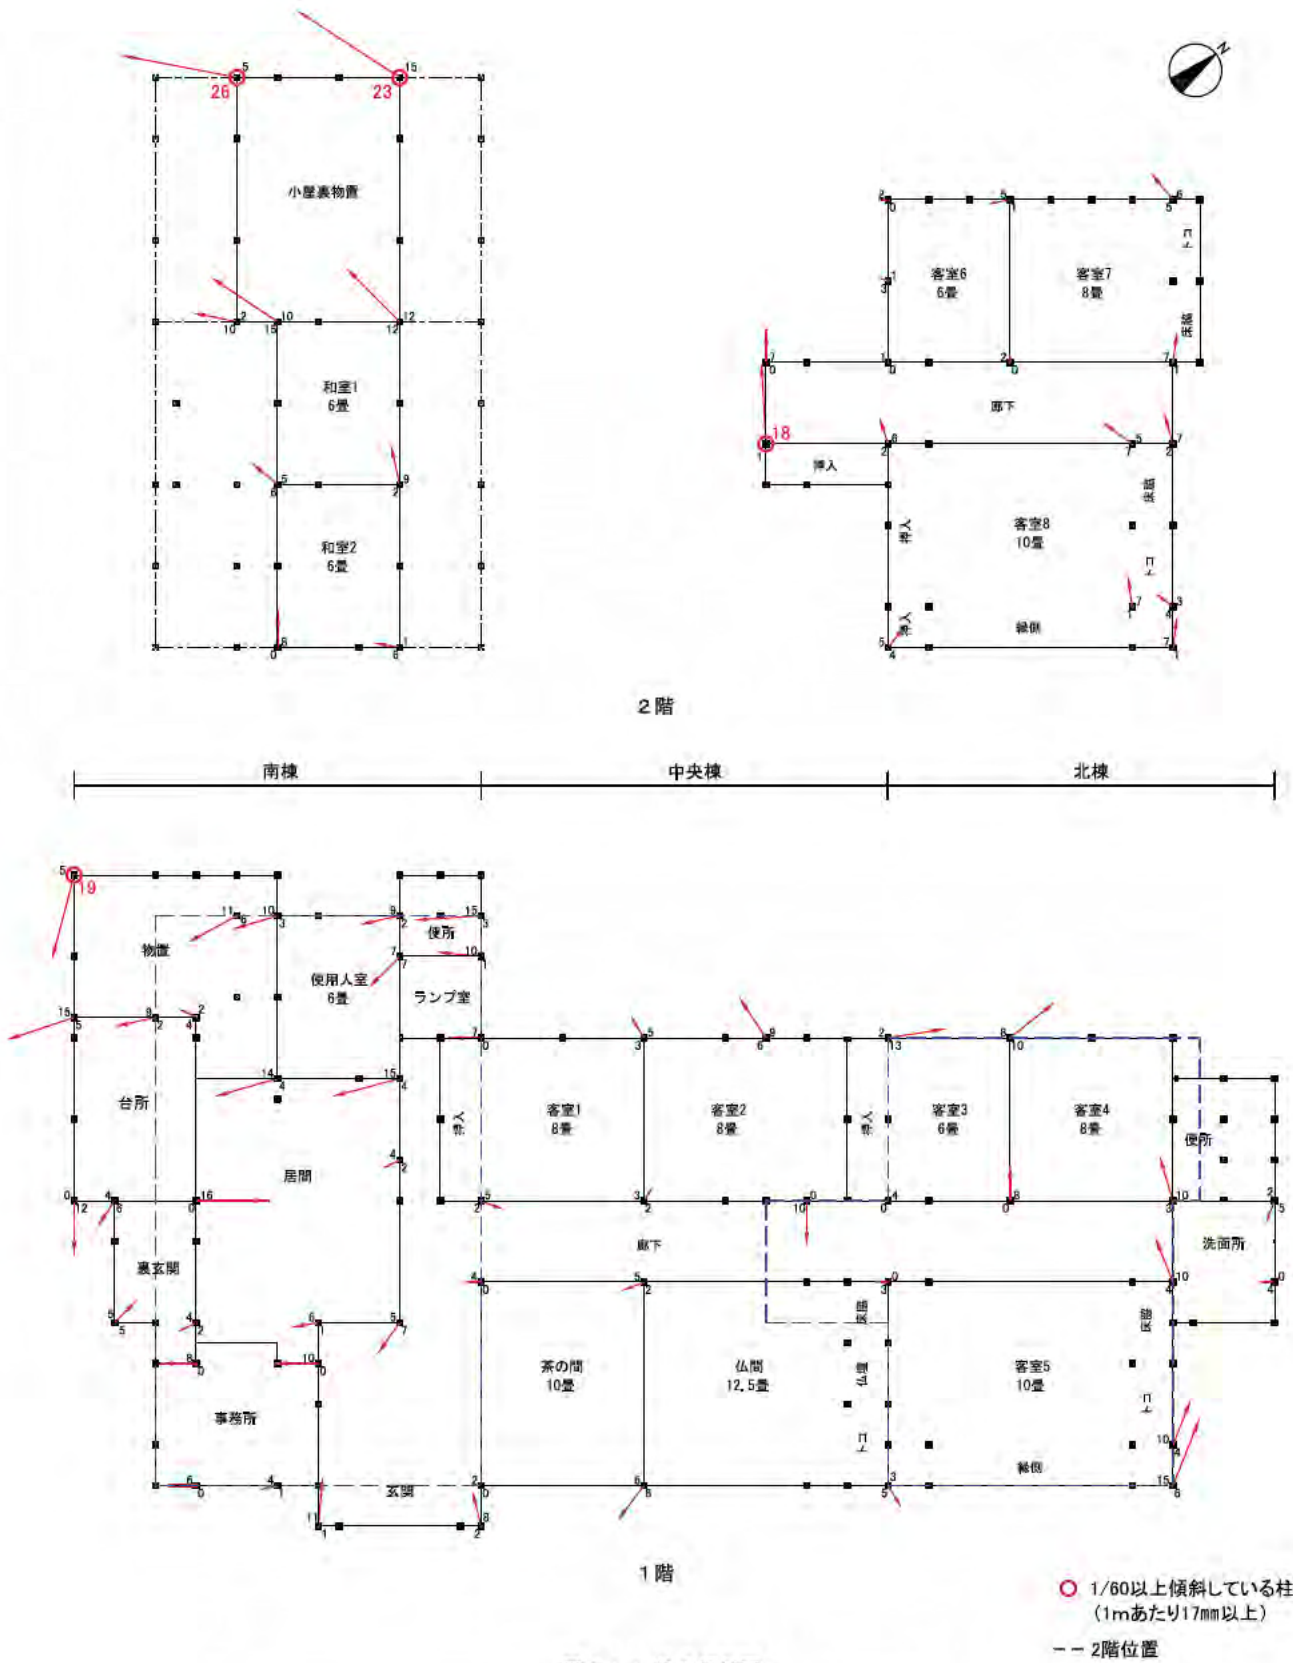
図 3-1-1 柱の傾斜図

各所に経年による破損や腐朽劣化がみられるが、最大の問題は基礎の不同沈下等に起因する床の不陸及び柱の倒れであった。

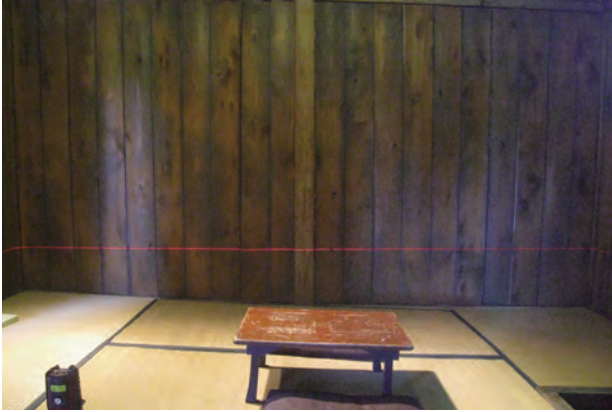
図3-1-2は、床の不陸について各階で最も高い数値を基準として床の下がり方を模式的に示した図である。各棟の傾向としては、「中央棟」が中廊下部分の沈下を除いては水平を維持していた。「北棟」は一階・二階とも西側に大きく沈下しており、一階・二階の沈下量がほぼ同じであるため、軸部の一体的強度は保有しているが、基礎や地盤の沈下が大きく影響していると考えられた。「南棟」は一階・二階とも南側に大きく沈下していた。特に南西隅に張出している物置・台所の沈下が著しかった。

写 3-1-1 床の不陸 (客室 6)

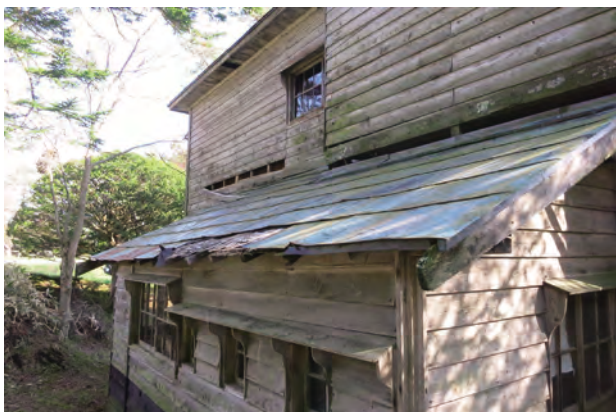
写 3-1-8 軒先の破損 (北棟便所)

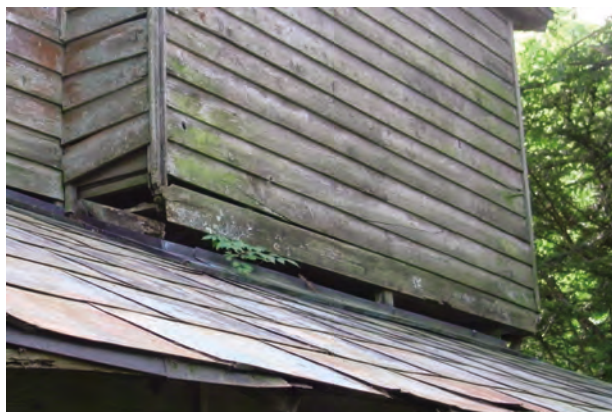
下見板は全体的に経年劣化がみられ、板材の脱落・腐朽、水切留部の開き等が散見された。一階屋根の積雪に接する部分や、地上付近の下見板に腐朽が著しい傾向がみられた。

写 3-1-9 北棟下見板の破損 (北棟)

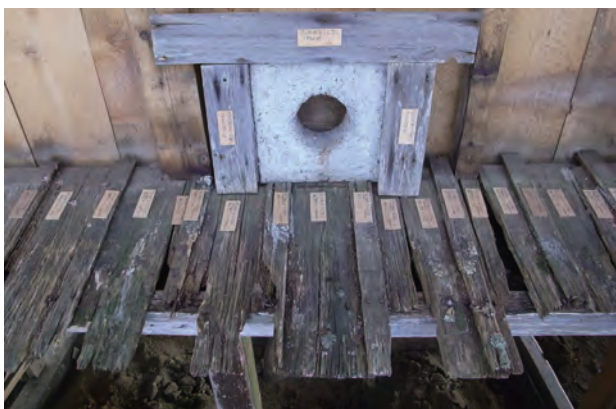
写 3-1-10 板底の破損 (北棟)

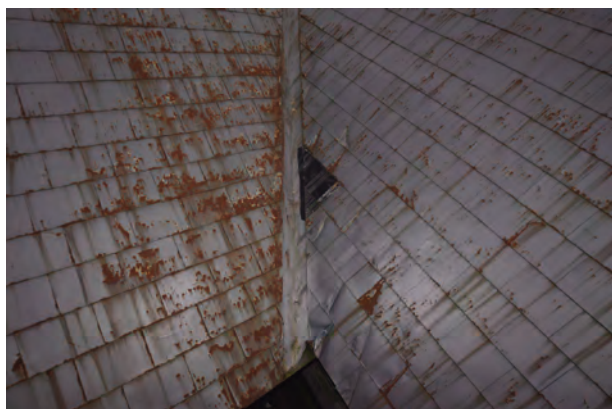
屋根は全体的に経年劣化が進み、不陸やハゼ切れがところどころにみられるとともに、捲りあがっている箇所も散見された。特に南面の煉瓦造の煙突周辺は、屋根面の垂下が著しかった。鉄板の捲れは「中央棟」と「南棟」が接続する谷部にみられた。これは、谷の氷塊が滑落する際に鉄板のハゼを捲り上げることに起因する。昭和59年にも同様の修理工事を行った履歴がある。

写 3-1-11 屋根鉄板谷部の破損 (中央棟と南棟)

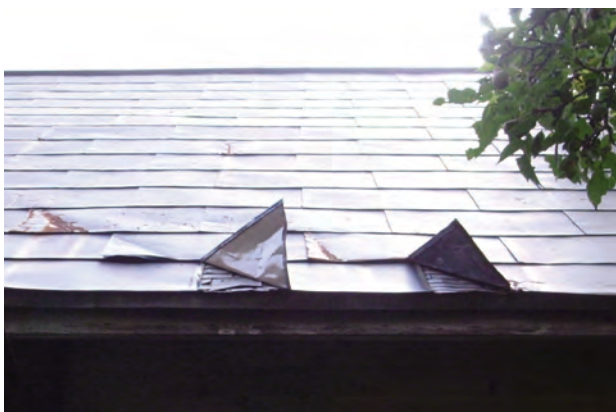
写 3-1-12 屋根鉄板の破損 (中央棟)

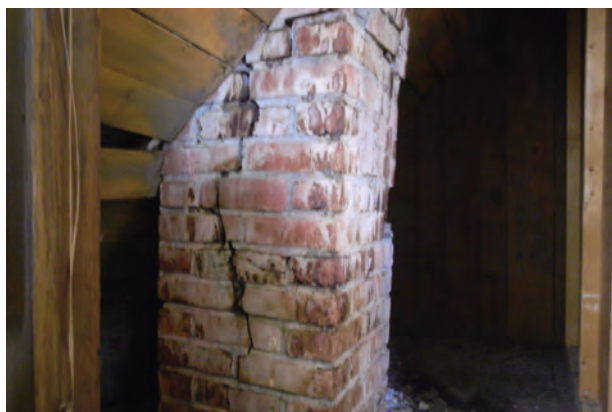
煙突周辺の屋根は垂下しているが、これは室内側の煙突の破損が影響していると考えられる。煙突は本来の煙突が残る二階床から野地面にかけて大きく割損しており、崩壊の危険性も考えられた。基本的には南北方向に揺られた結果の目地からの肌別れであるが、煉瓦材そのものの割損もみられた。

写 3-1-13 煉瓦煙突の割損 (南棟二階)

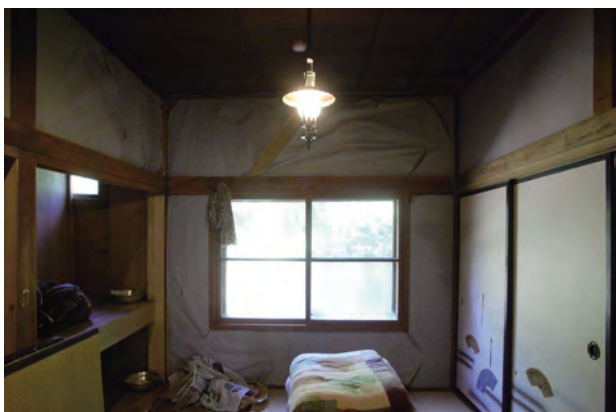
室内は基本的に堅板張とし紙貼りで仕上げる。紙貼りは、雨漏りやコウモリの糞尿による汚損、軸部傾斜による破れや皸がほとんどの部屋でみられた。

写 3-1-14 雨漏りによる壁面汚損 (客室 3)

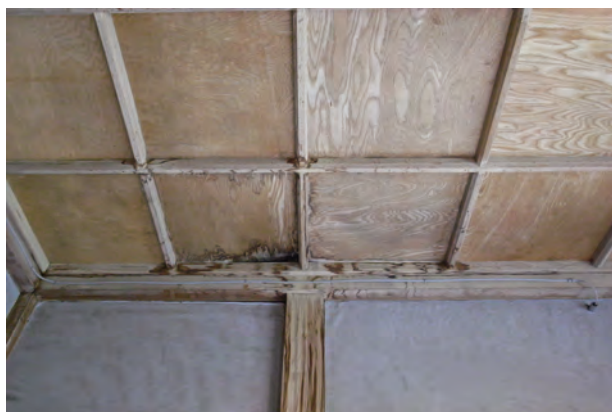
天井は玄関脇の事務室に張られる格天井を除き、竿縁天井が張られる。雨漏りは各棟の取り合い部の他、軒先側の側廻りの天井に多くみられた。これは、「すがもり」に起因するものと考えられるが、竣工後、旧奥行白駅通所は冬期間公開する計画はない。すがもりは室内の暖気が屋根面の雪を溶かして発生する現象であるため、今後発生する可能性は低い。

写 3-1-15 雨漏りによる天井面汚損 (事務室)

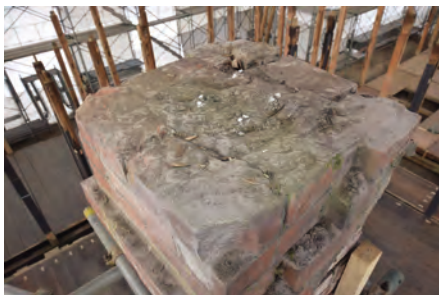
「南棟」裏玄関北東角に位置する煉瓦煙突は、取合状況から軸部組立後及び内部板壁施工後に据えられたことが明らかであるが、ヒアリング及び現状調査から昭和16年の竣工時から煉瓦煙突は存在しており、昭和36年の釧路沖地震によって、屋根付近で折損して上部が落下した。それ以降は鋼管製の煙突を据えて煙を出してきた。現在屋根から上に延びる煙突は、町が寄贈を受けたのち職員の手によって欠失部を整備したものである。この整備では既存煙突と接合させるため、既存煙突の二階床付近に詰め物を入れ、整備部と一体となるようにφ10の鉄筋を8本入れコンクリートを流し込んだ。結果的に頂部が重くなり構造的に不安定な状況を作り出していた。また、これが雨漏りや沈下の原因にもなっていたため、今回の保存修理工事にあたり構造的な安定性に配慮し、煉瓦煙突は一階裏玄関の天井裏部分までを存置する。なお、後世の整備部分とこれと物理的に不可分であるコンクリート充填範囲を撤去する。

煉瓦煙突内に充填されたコンクリート

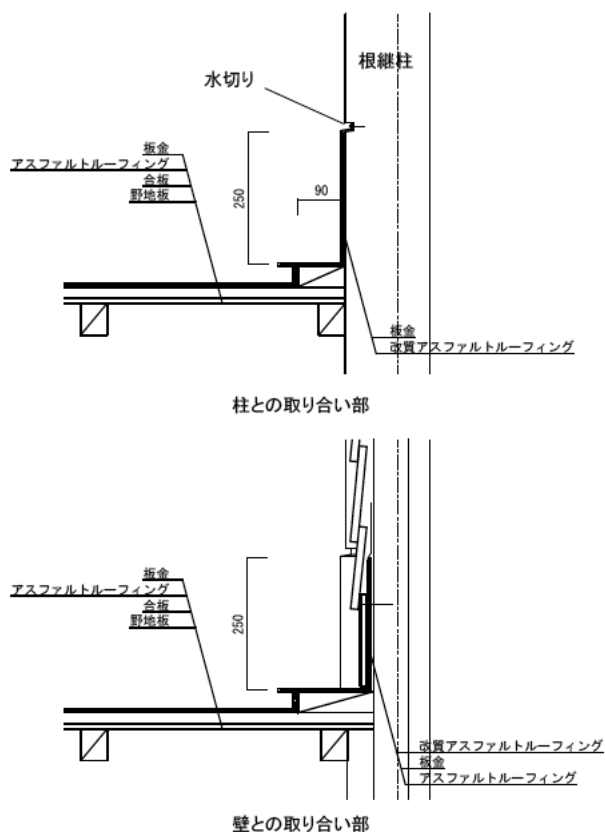
図5-13 「中央棟」屋根の「北棟」との接続部

「北棟」と「中央棟」の背面側の接続部は腐朽や破損が大きく雨漏りが発生していた。過去にも補修が行われてきた箇所であり整備として対策を施した。接続部の屋根板金の納まりは壁際では下見板内部で板金及びアスファルトルーフィングを250mm立ち上げた。また柱際では柱に欠き込みを入れて水切りとし、板金の天端を折り曲げて納めた（欠きこみ部は後補根継材）。板金の釘打ち部には改質アスファルトルーフィングを使用し釘穴からの漏水を防いだ。同時に、上屋根からの融雪や氷塊等の落下に耐えられるよう垂木や野地下地の補強を施した。
