特別史跡熊本城跡
平成28年熊本地震被害調査報告書

熊本城総合事務所
熊本城調査研究センター

1. 本書は、平成28年（2016）4月14日と4月16日に発生した「平成28年熊本地震」で被災した、特別史跡熊本城跡の被害状況を記録した報告書である。
2. 本書における調査範囲は、特別史跡熊本城跡の51.2haを含む旧城域約98haの範囲である。
3. 本書は、平成28年熊本地震で被害を受けた熊本城跡の被害状況に関する図面、写真、動画の整理・編集を行い、その成果を報告書として刊行し、広く周知した上で復旧に生かすことを目的とする。
4. 本書の被害調査報告については、文化庁提出の平成28年（2016）5月27日付「重要文化財（熊本城宇土櫓他12棟）のき損届」と、平成28年（2016）5月30日付「特別史跡熊本城跡のき損届」を基本にしている。
5. 本書の作成については、『特別史跡熊本城跡被害調査報告作成業務委託』業務に基づき、株式会社イビソク九州支店が行った。
6. 本書の執筆・編集については、熊本城総合事務所、熊本城調査研究センターが行った。

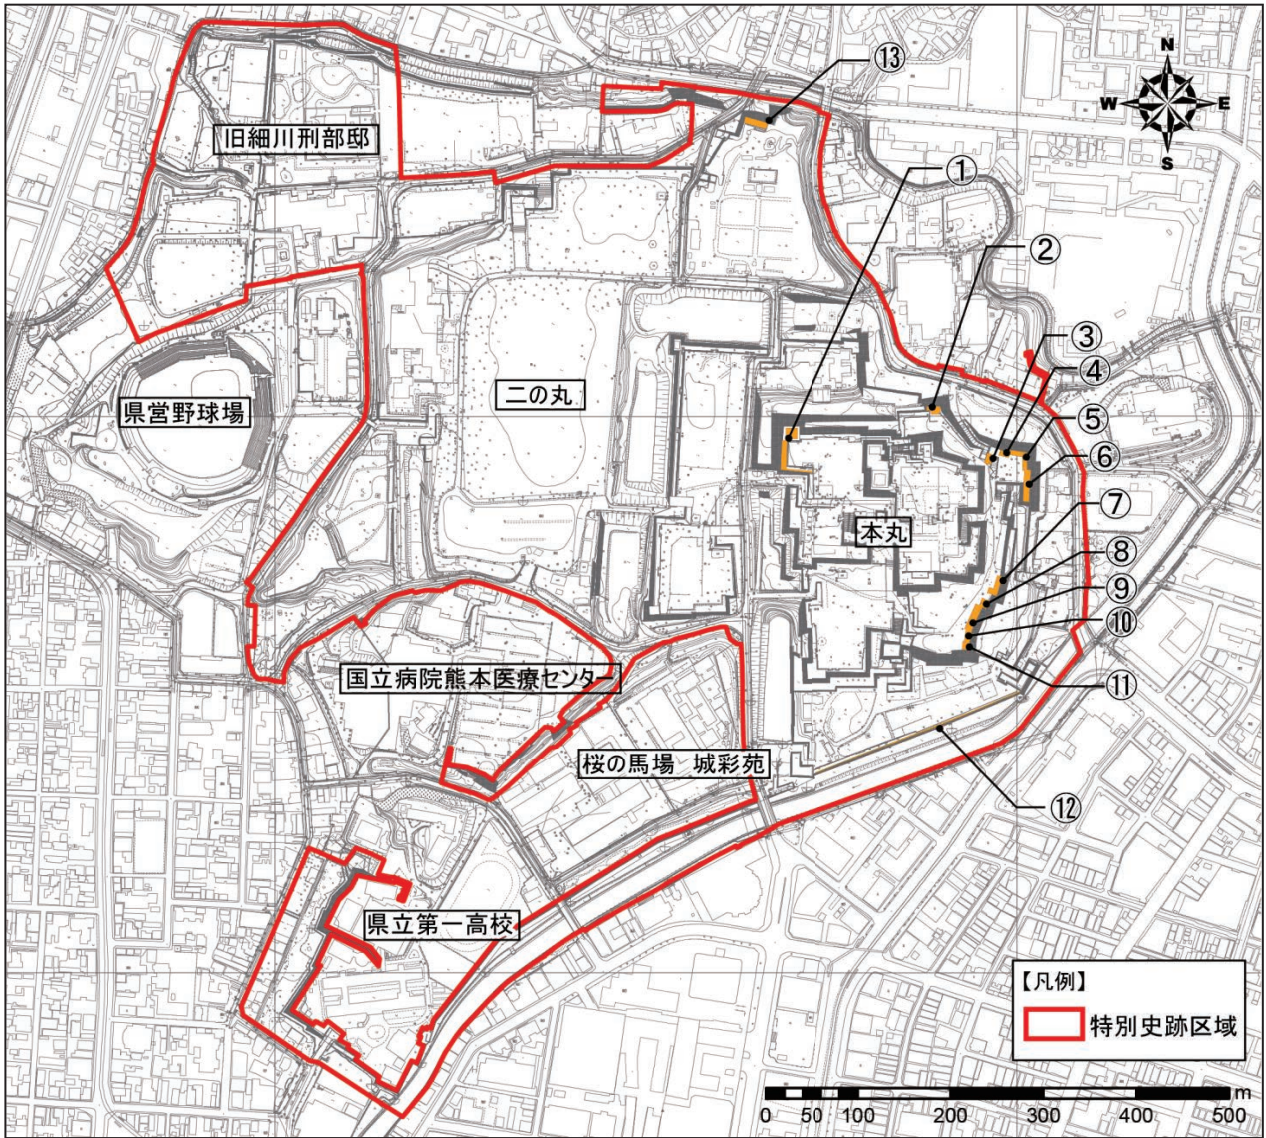
第4図 重要文化財被害箇所図全体図

番号	被災箇所	被害状況	歴史、名称の由来、用途等
①	宇土櫓	五階櫓屋根・外壁・建具破損、続櫓倒壊	慶長年間の創建か。昭和2年(1927)、解体修理。平成元年(1989)、半解体修理。
②	平櫓	屋根・外壁・下屋部分破損、倒壊のおそれ	慶長年間の創建か。昭和28年(1953)、解体修理。昭和52年(1977)、部分修理。
③	不開門	一部倒壊(櫓倒壊、門ゆがみ)	慶長年間の創建。慶応2年(1866)の棟札から、この時再建または大修理を実施か。昭和2年(1927)に屋根替え実施。昭和32年(1957)、解体修理。昭和55年(1980)、部分修理。
④	五間櫓	建物傾斜、屋根・外壁破損	慶長年間の創建か。昭和36年(1961)、解体修理。昭和58・59年(1983・84)、部分修理。
⑤	北十八間櫓	倒壊	慶長年間の創建か。その後長い年月の間修理が繰り返され、昭和37年(1962)の解体修理の際に当初の状態に戻され現在に至る。昭和58・59年(1983・84)、部分修理。
⑥	東十八間櫓	倒壊	慶長年間の創建か。文久元年(1861)の棟札から、この時再建又は大きな修理が行われたとみられる。昭和37年(1962)、解体修理。昭和58・59年(1983・84)、部分修理。
⑦	源之進櫓	屋根・外壁破損	慶長年間の創建か。安政6年(1859)の棟札から、この時再建又は大きな修理が行われたとみられる。昭和32・33年(1957・58)、解体修理。昭和54年度、部分修理。
⑧	四間櫓	屋根・外壁破損	慶長年間の創建か。慶応2年(1866)、再建または大修理。軍時代に補強改変され、昭和34年(1959)の解体修理で復旧。昭和56年(1981)、部分修理。
⑨	十四間櫓	屋根・外壁破損	慶長年間の創建か。天保15年(1844)再建または大修理。軍時代に補強改変され、昭和34年(1959)の解体修理で復旧。昭和56年(1981)、部分修理。
⑩	七間櫓	建物傾斜、屋根・外壁破損	慶長年間の創建か。安政4年(1857)、修理。軍時代に床構造を補強する改変があったが、昭和33年(1958)の解体修理の際に当初の状態に戻され現在に至る。昭和56年(1981)、部分修理。

⑪	田子櫓	建物傾斜、屋根・外壁破損	慶長年間に創建か。慶応元年(1865)年に再建又は大きな修理が行われたとみられる。昭和2年(1927)、屋根替。昭和33年(1958)、解体修理。昭和56年(1981)、部分修理。
⑫	長堀	一部倒壊、倒壊部分以外も傾斜	加藤時代の創建。西南戦争頃に一時撤去され、その後、陸軍によって復旧されたとみられる。明治22年(1889)の地震では石垣崩落の記録あり。昭和28年(1953)、西側部分82m倒壊。昭和29・30年(1954・55)、復旧・解体修理。昭和34年(1959)、昭和53年(1978)、部分修理。
⑬	監物櫓	建物傾斜、外壁破損	安政7年(1860)棟札から、この時再建または大修理か。昭和29年(1954)、解体修理。昭和53年度、部分修理。

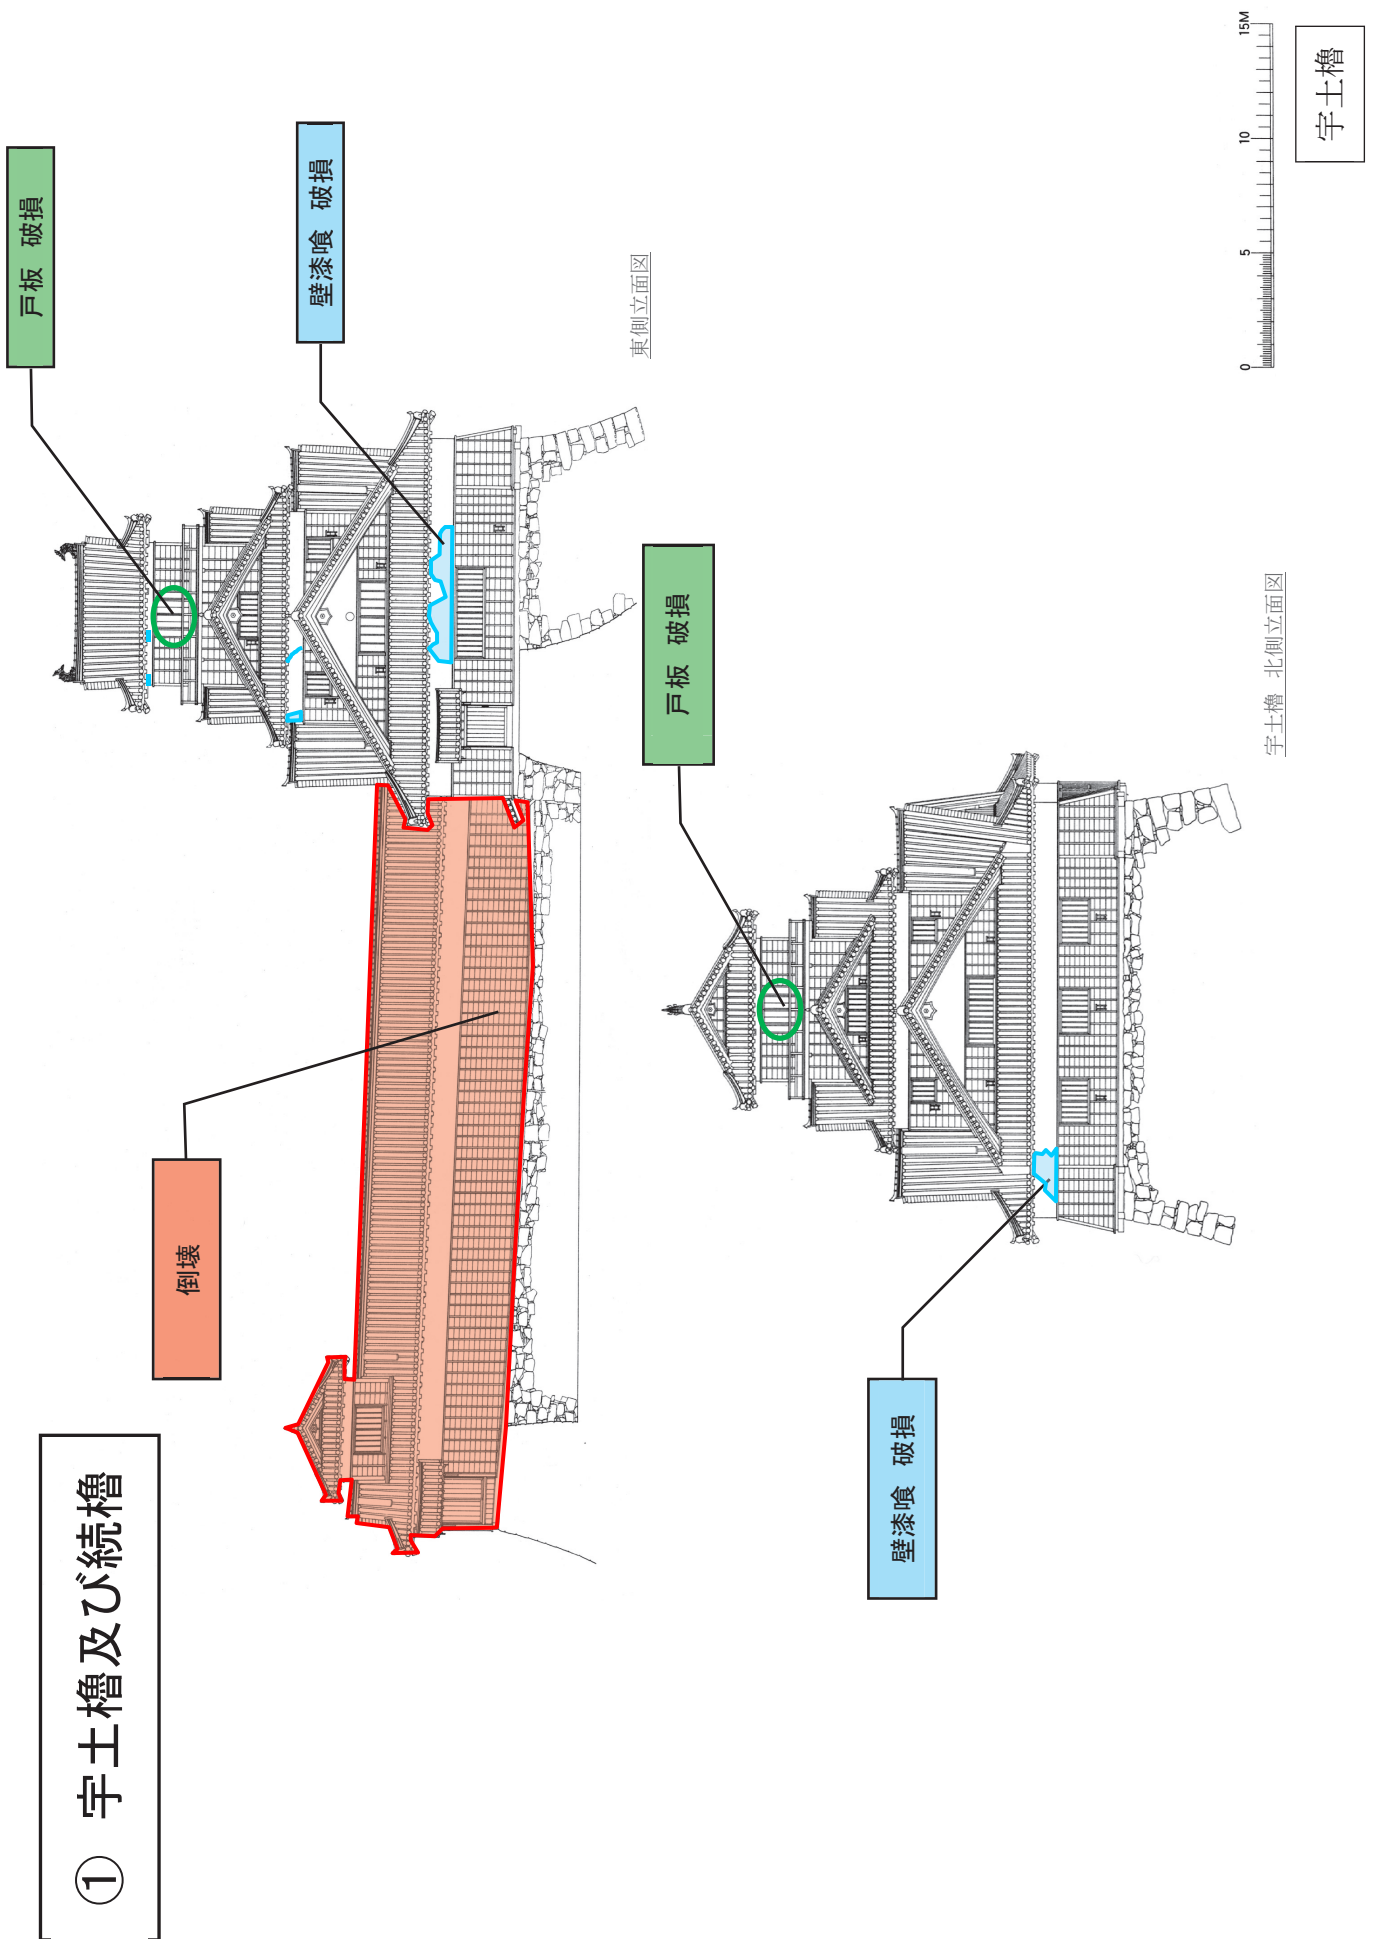
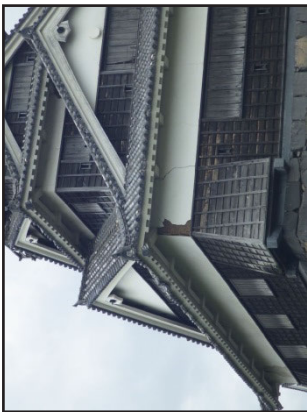
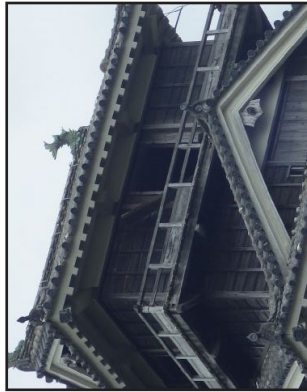
① 宇土櫓及び続櫓（西面）

壁漆喰 破損

戸板 破損

倒壊

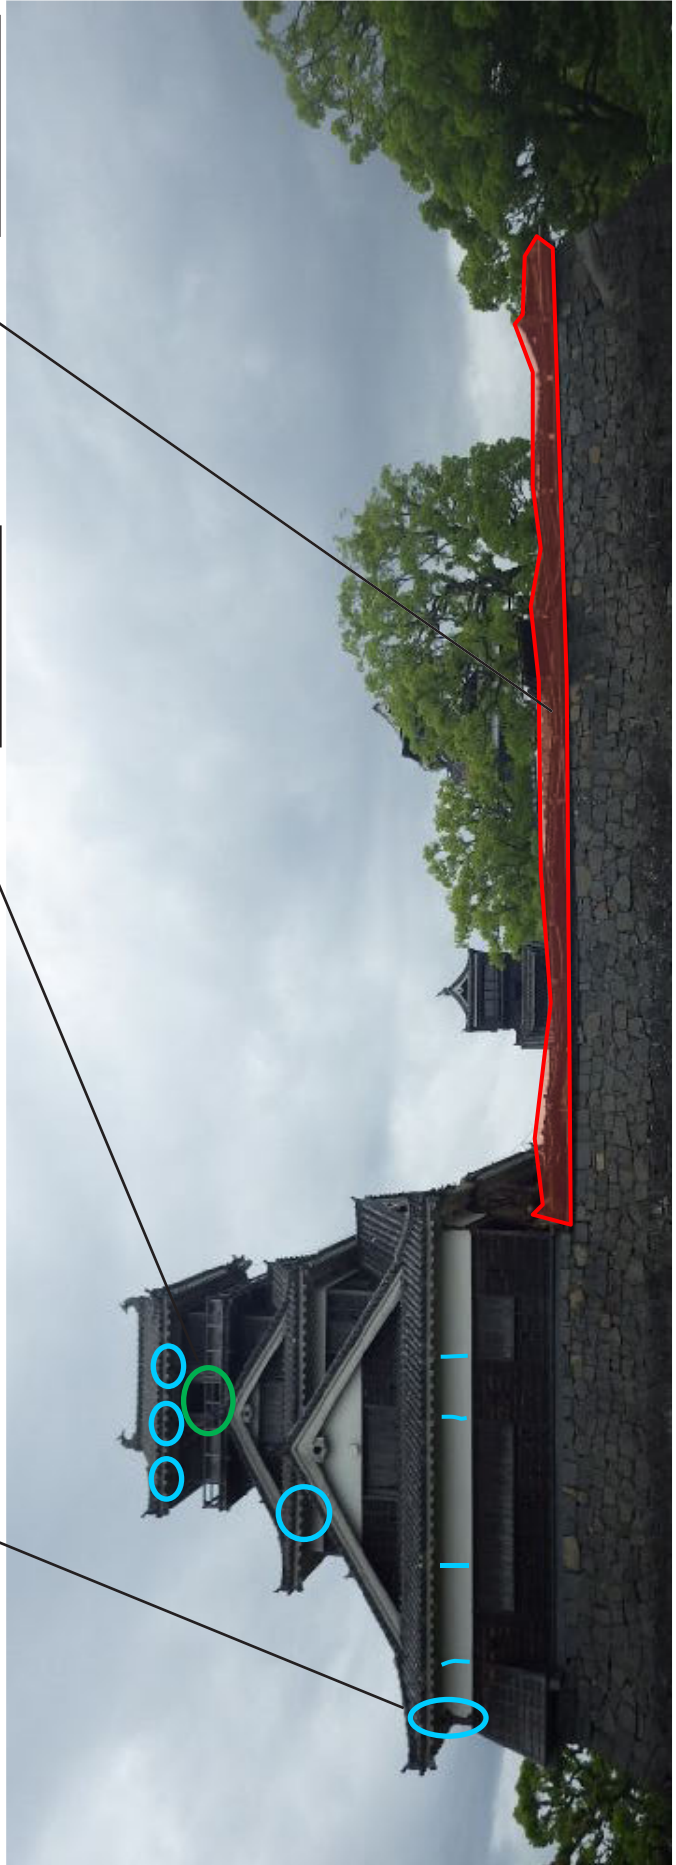
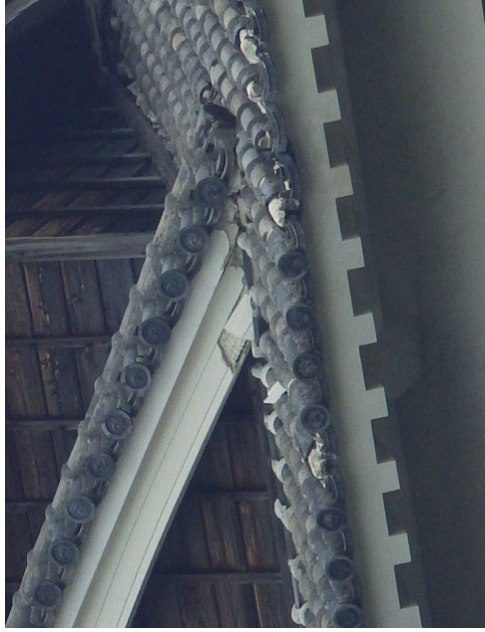
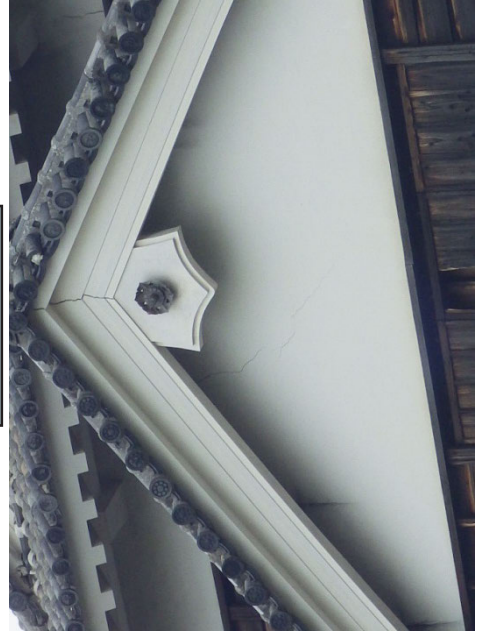
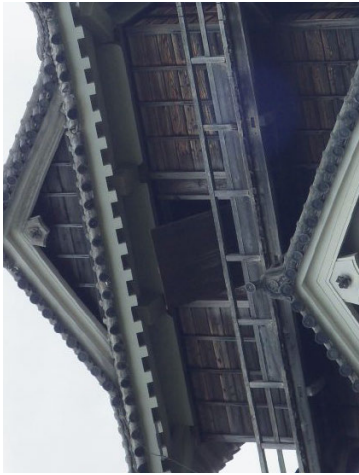
① 宇土櫓及び続櫓(南面)

壁漆喰 破損

戸板 破損

倒壊

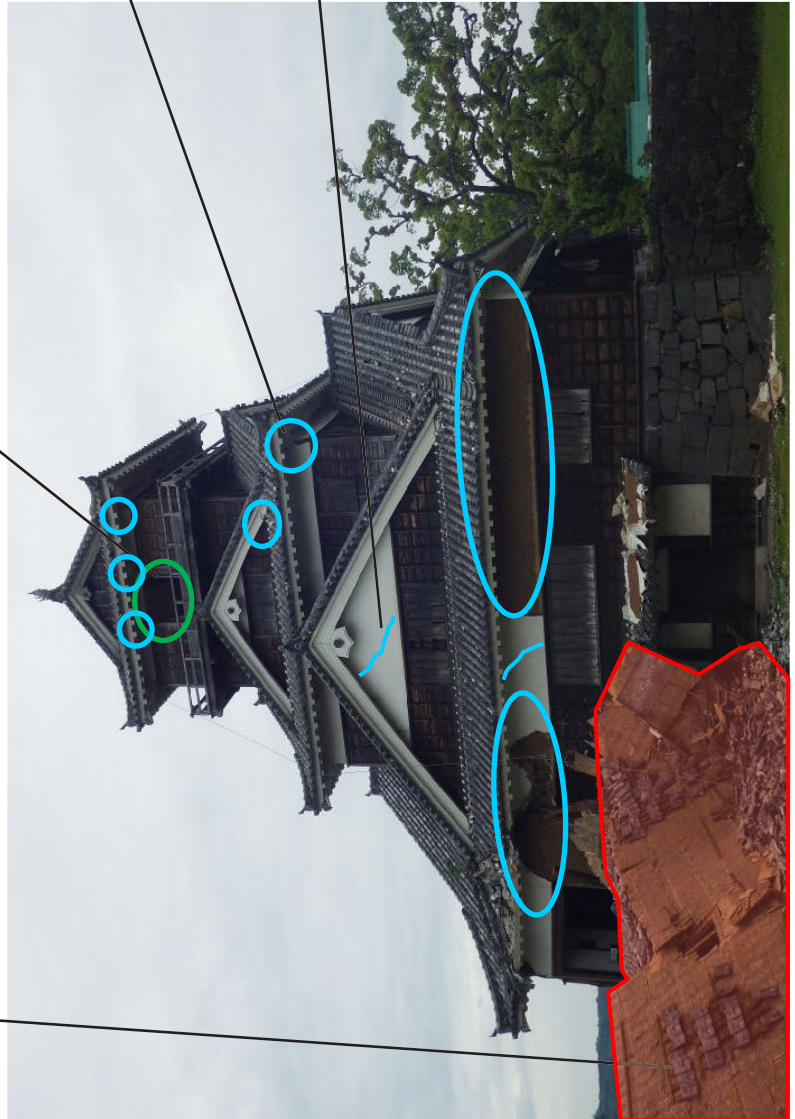
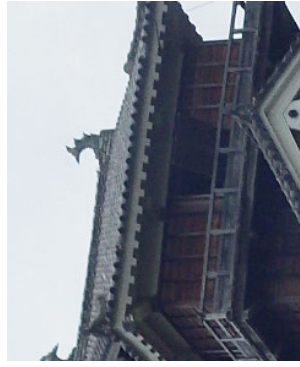
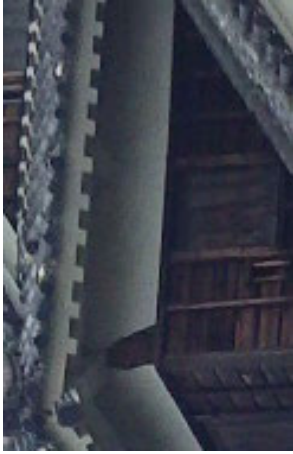
① 宇土櫓及び続櫓(東面)

戸板 破損

壁漆喰 破損

倒壊

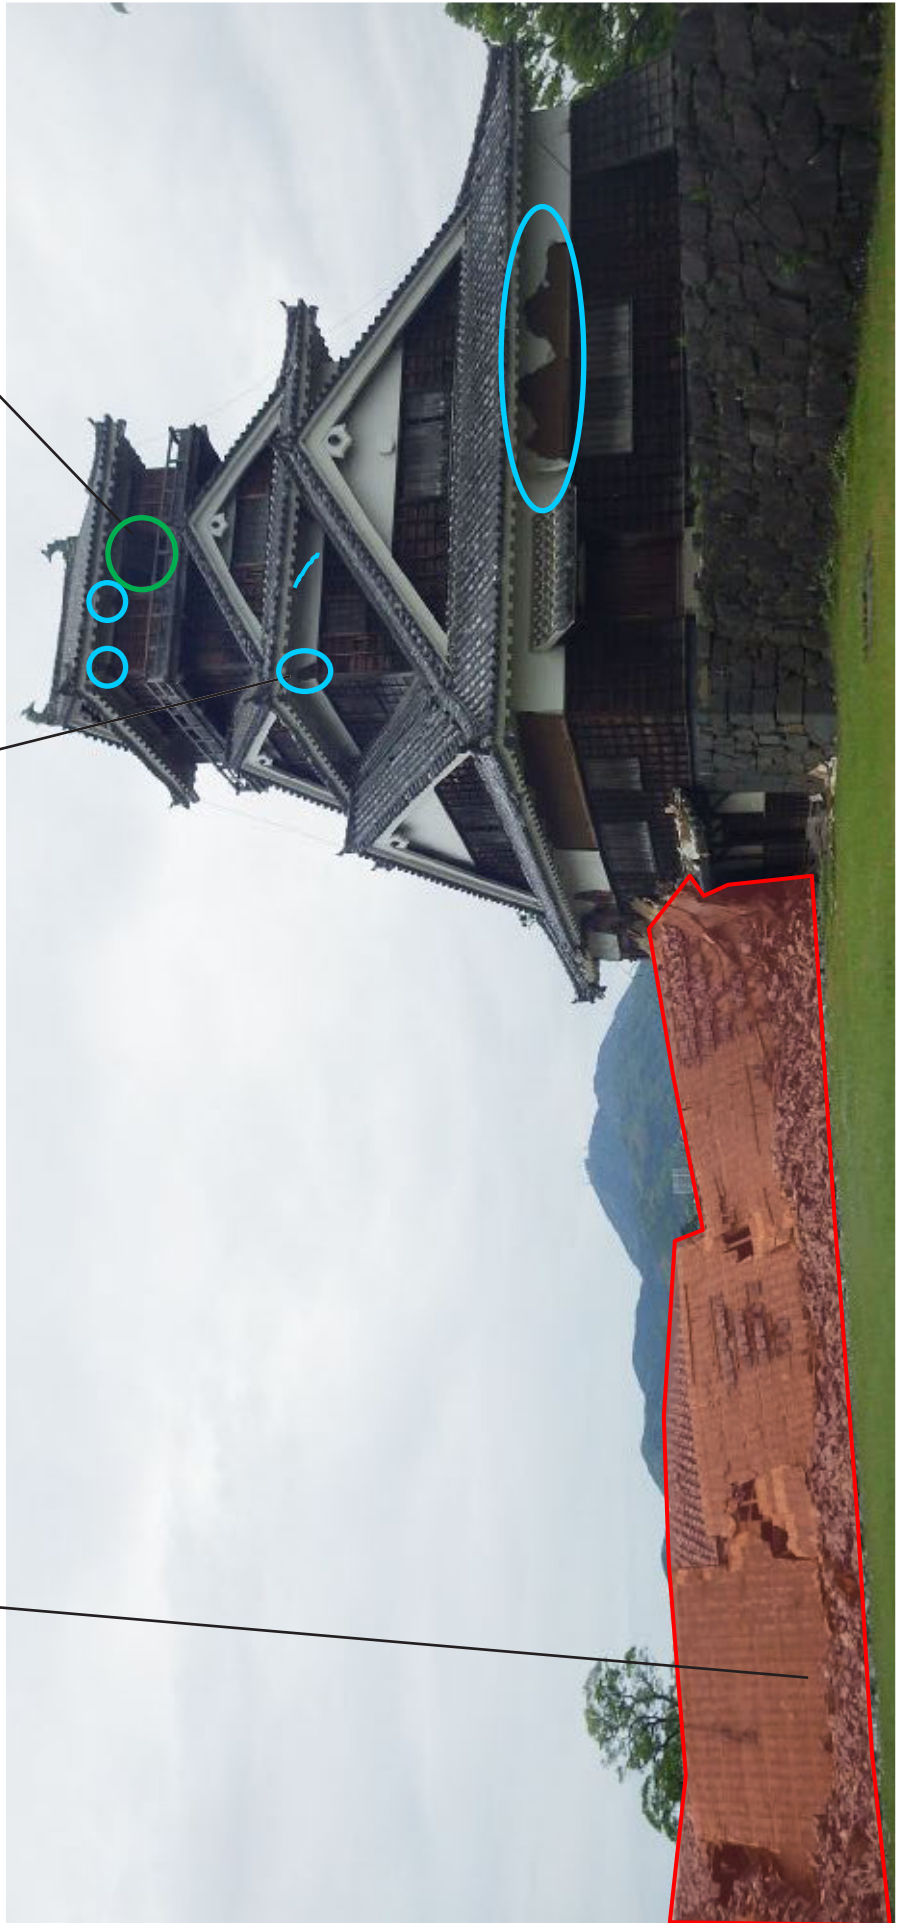
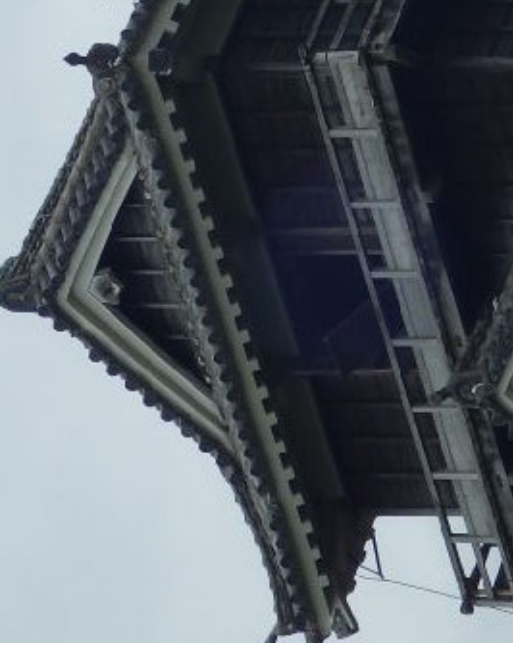
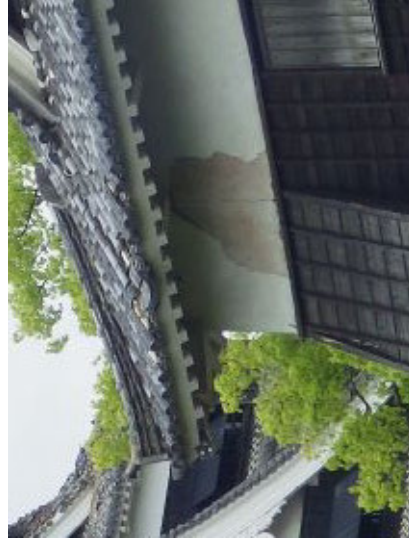
① 宇土櫓及び続櫓(北面)

戸板 破損

壁漆喰 破損

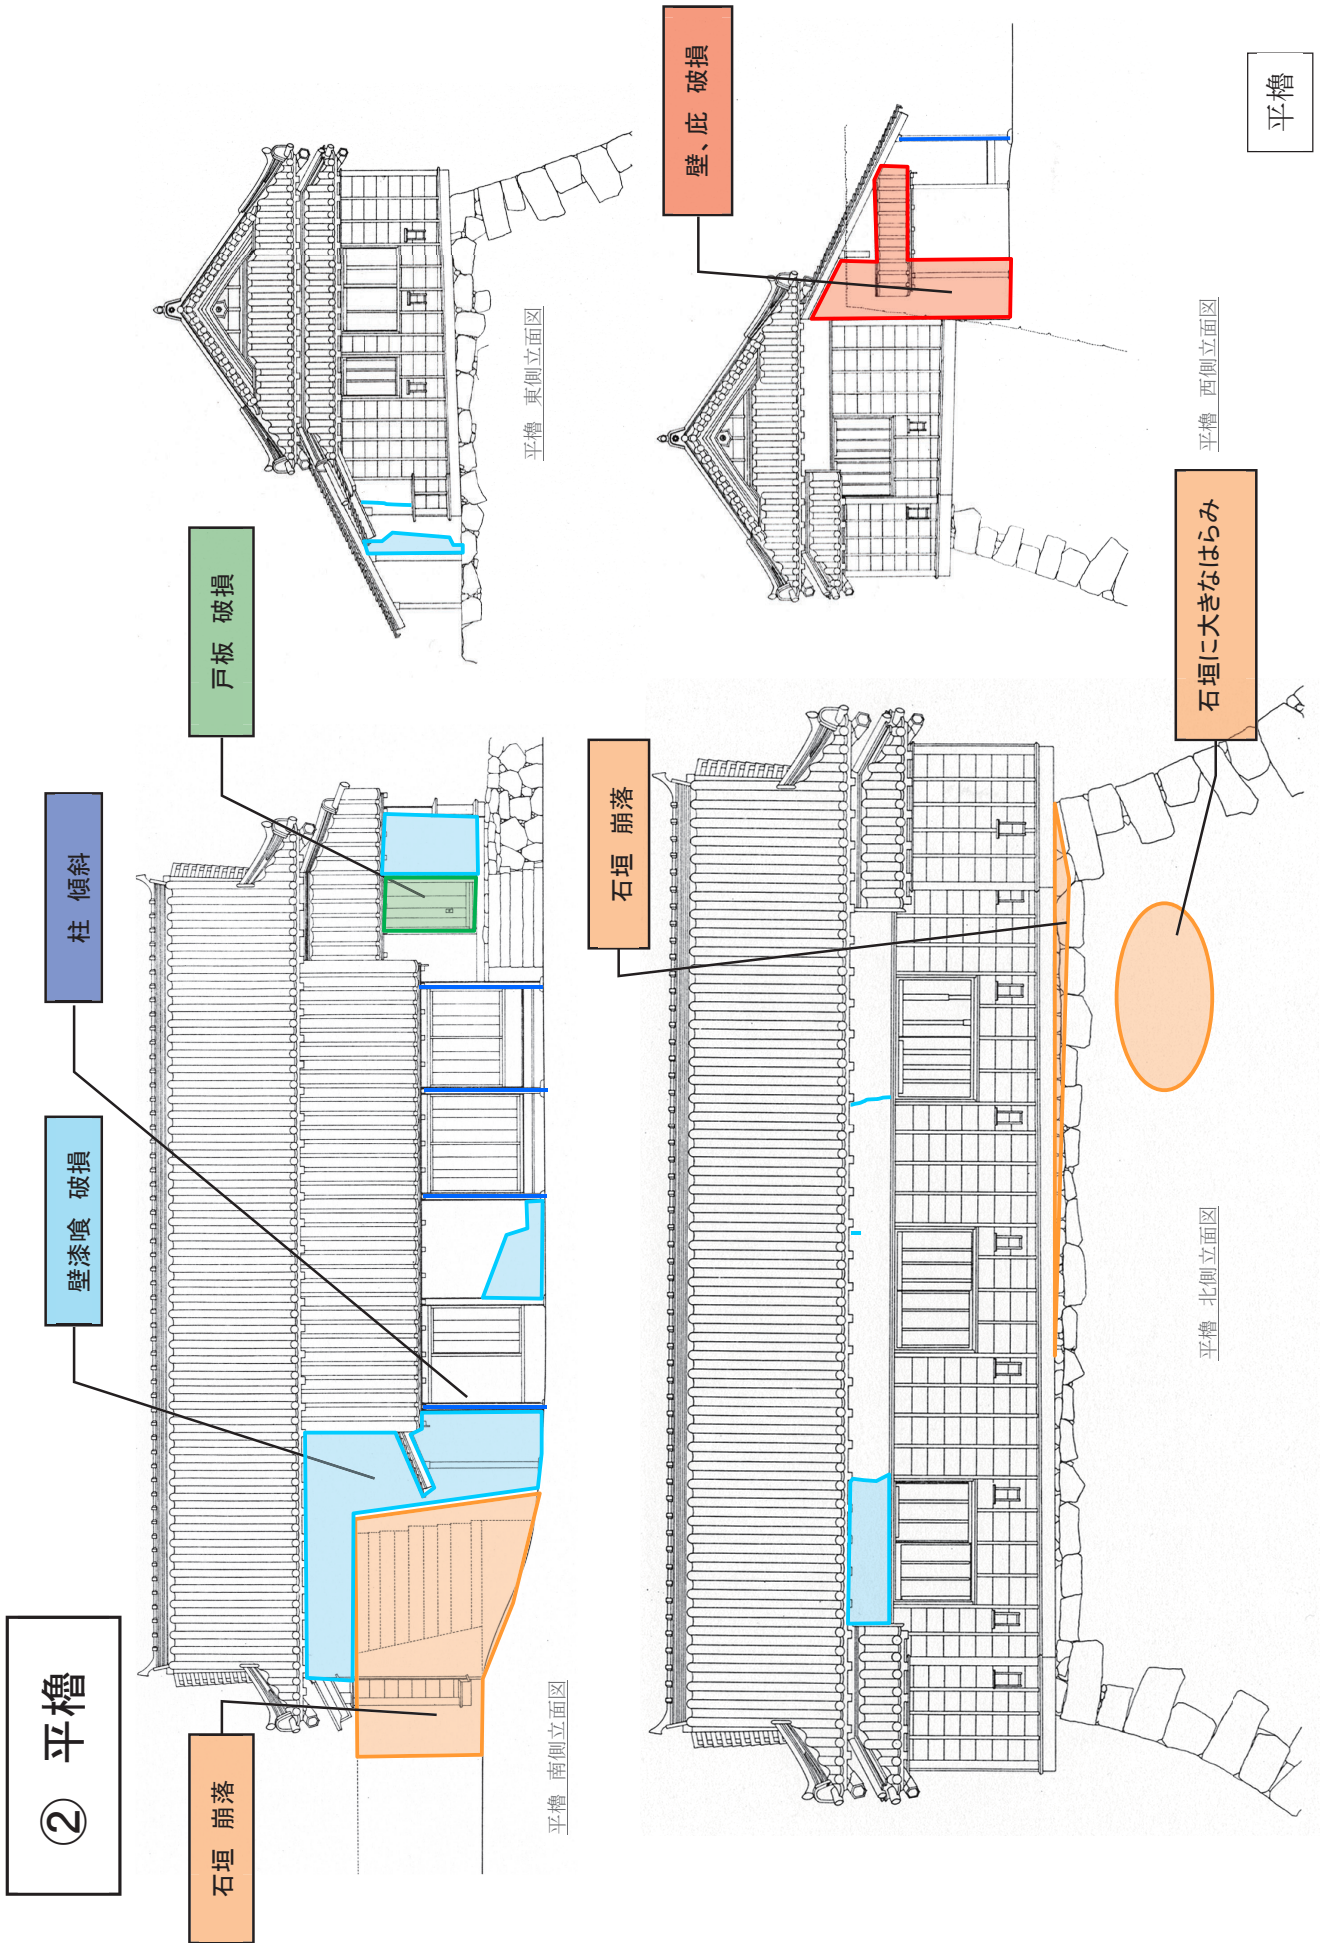
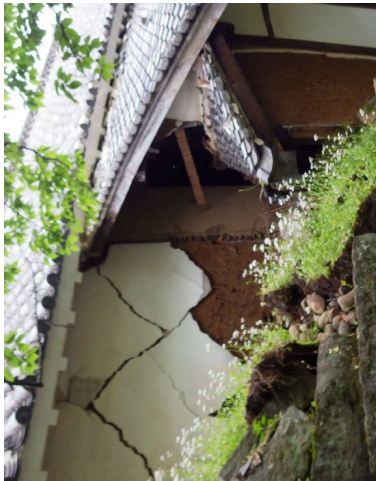
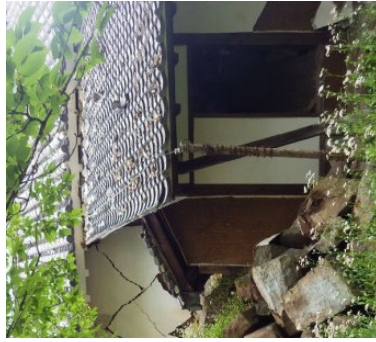
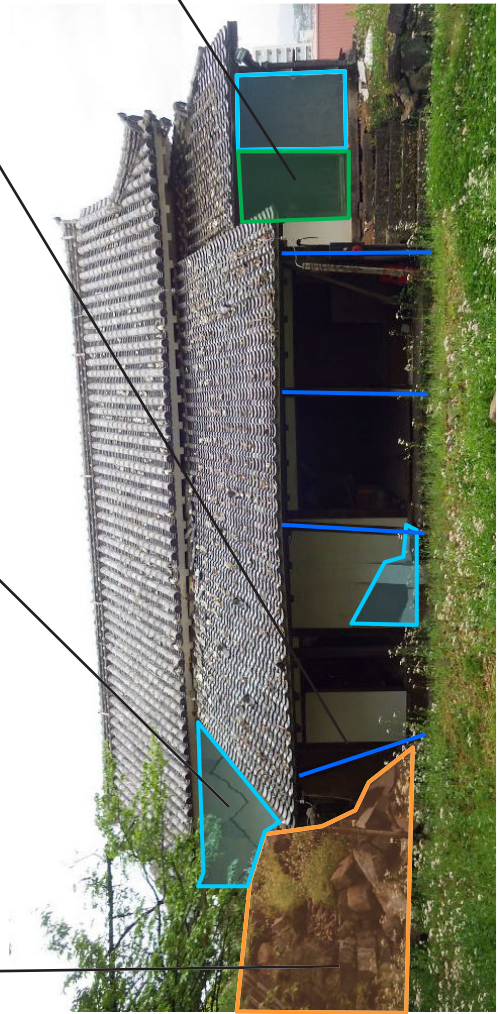
② 平櫓(南面)

石垣 崩落

壁漆喰 破損

柱 傾斜

戸板 破損

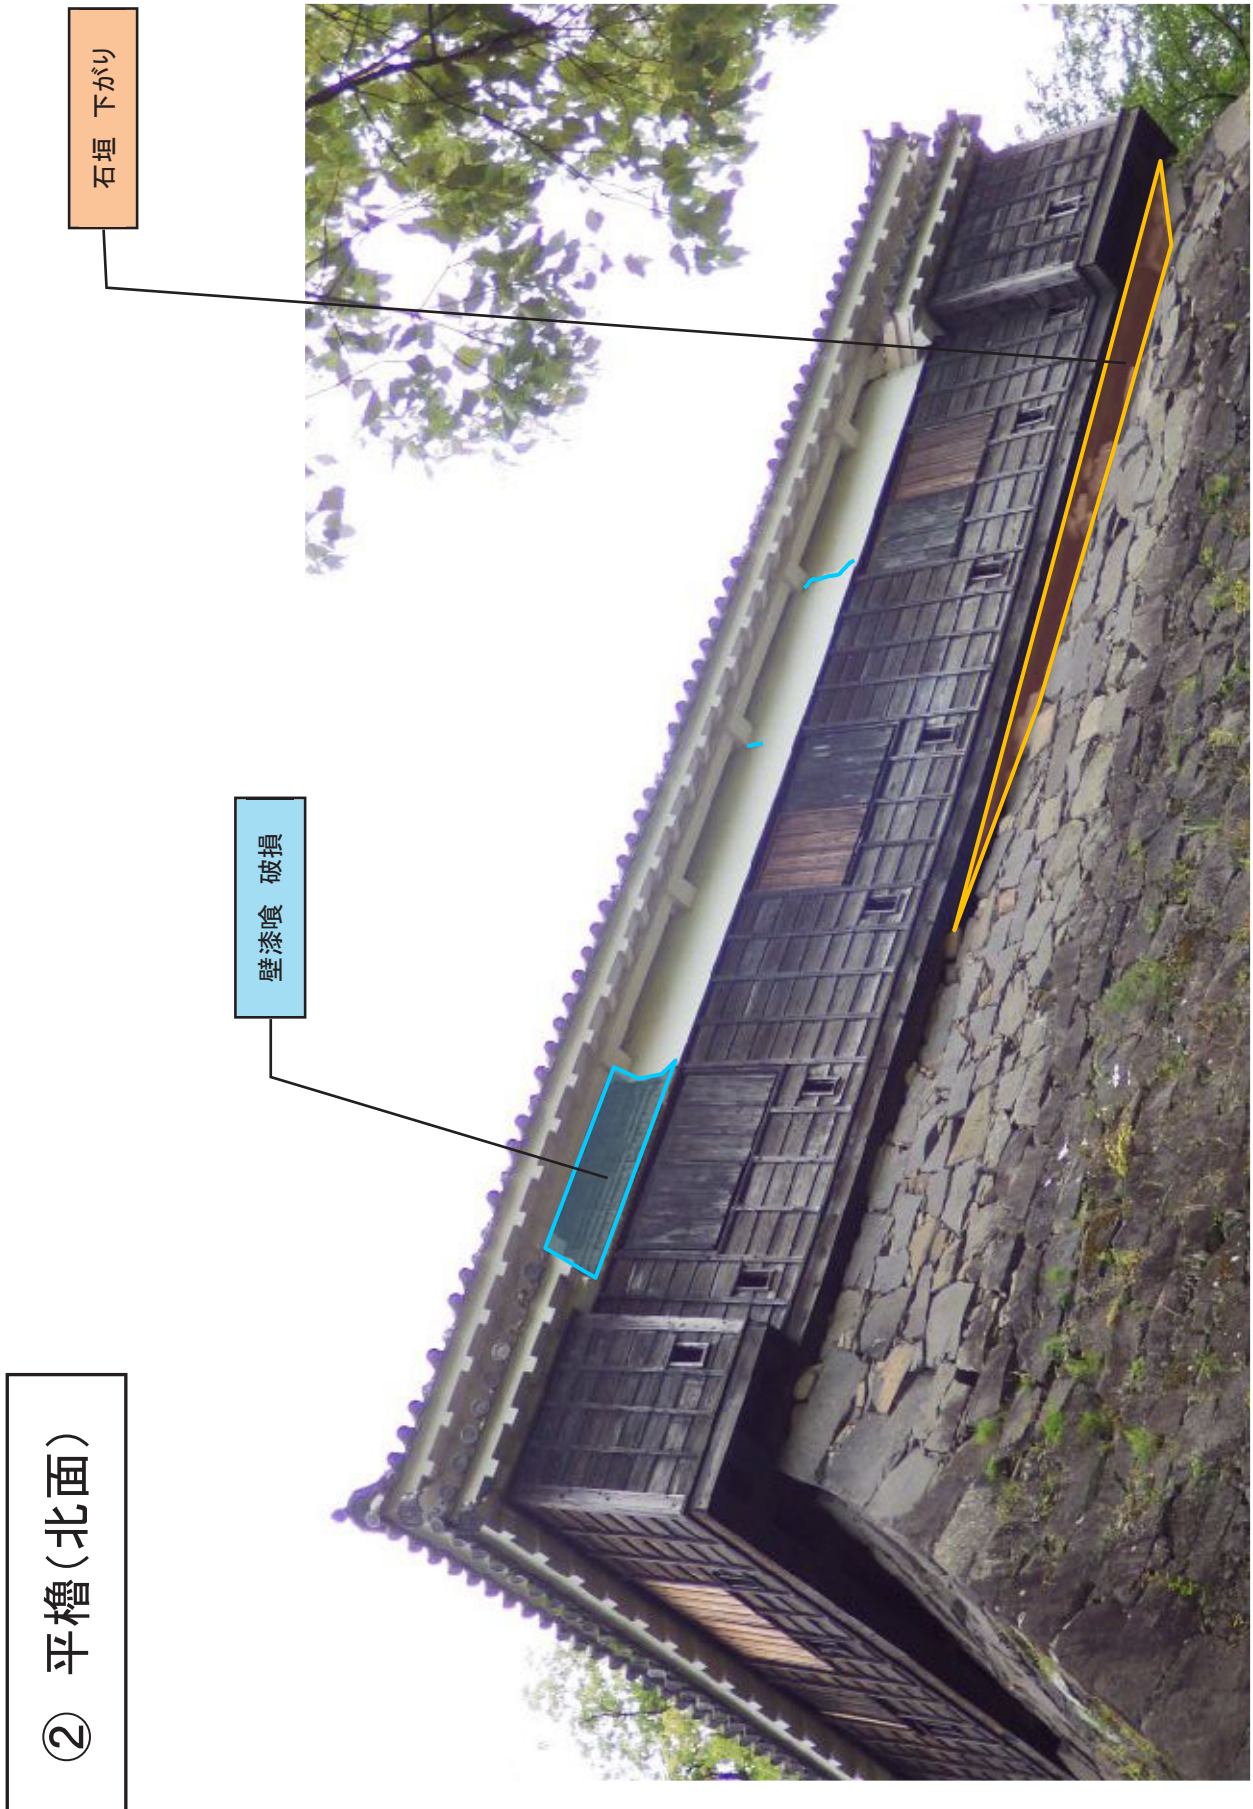
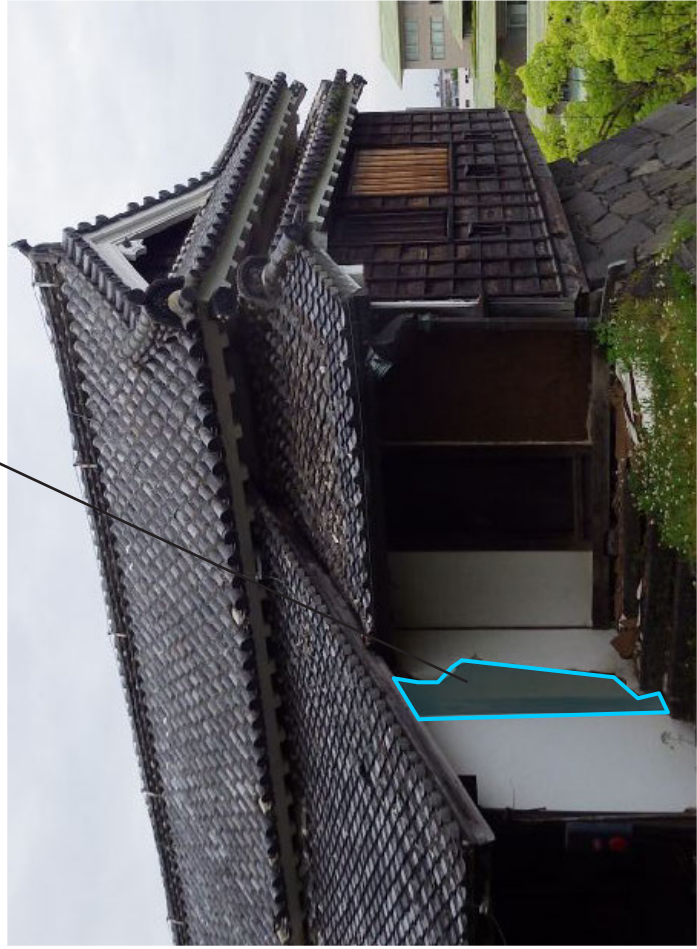
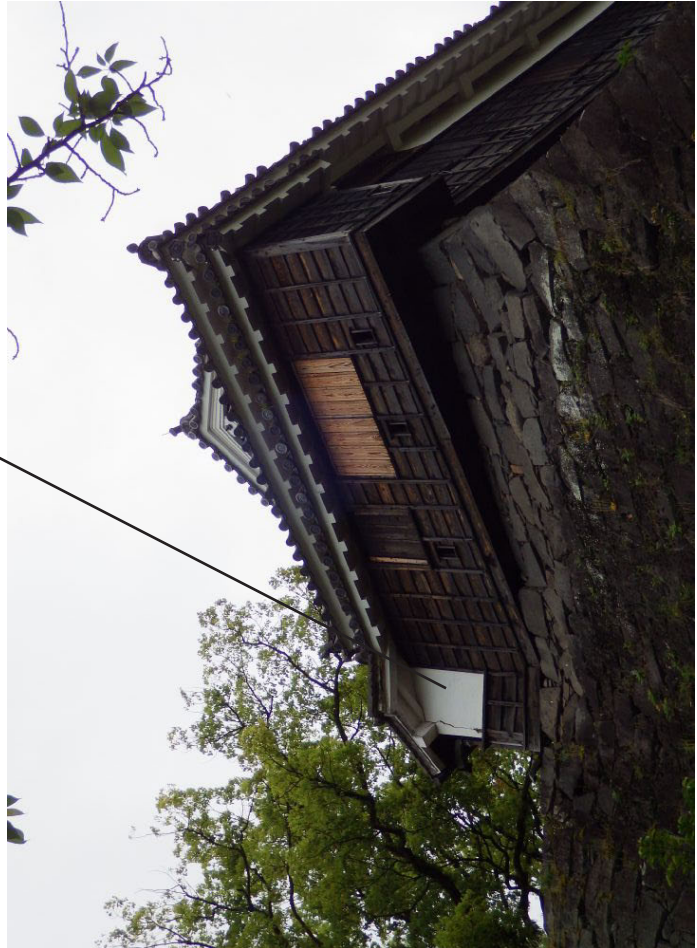
② 平櫓

壁漆喰 破損

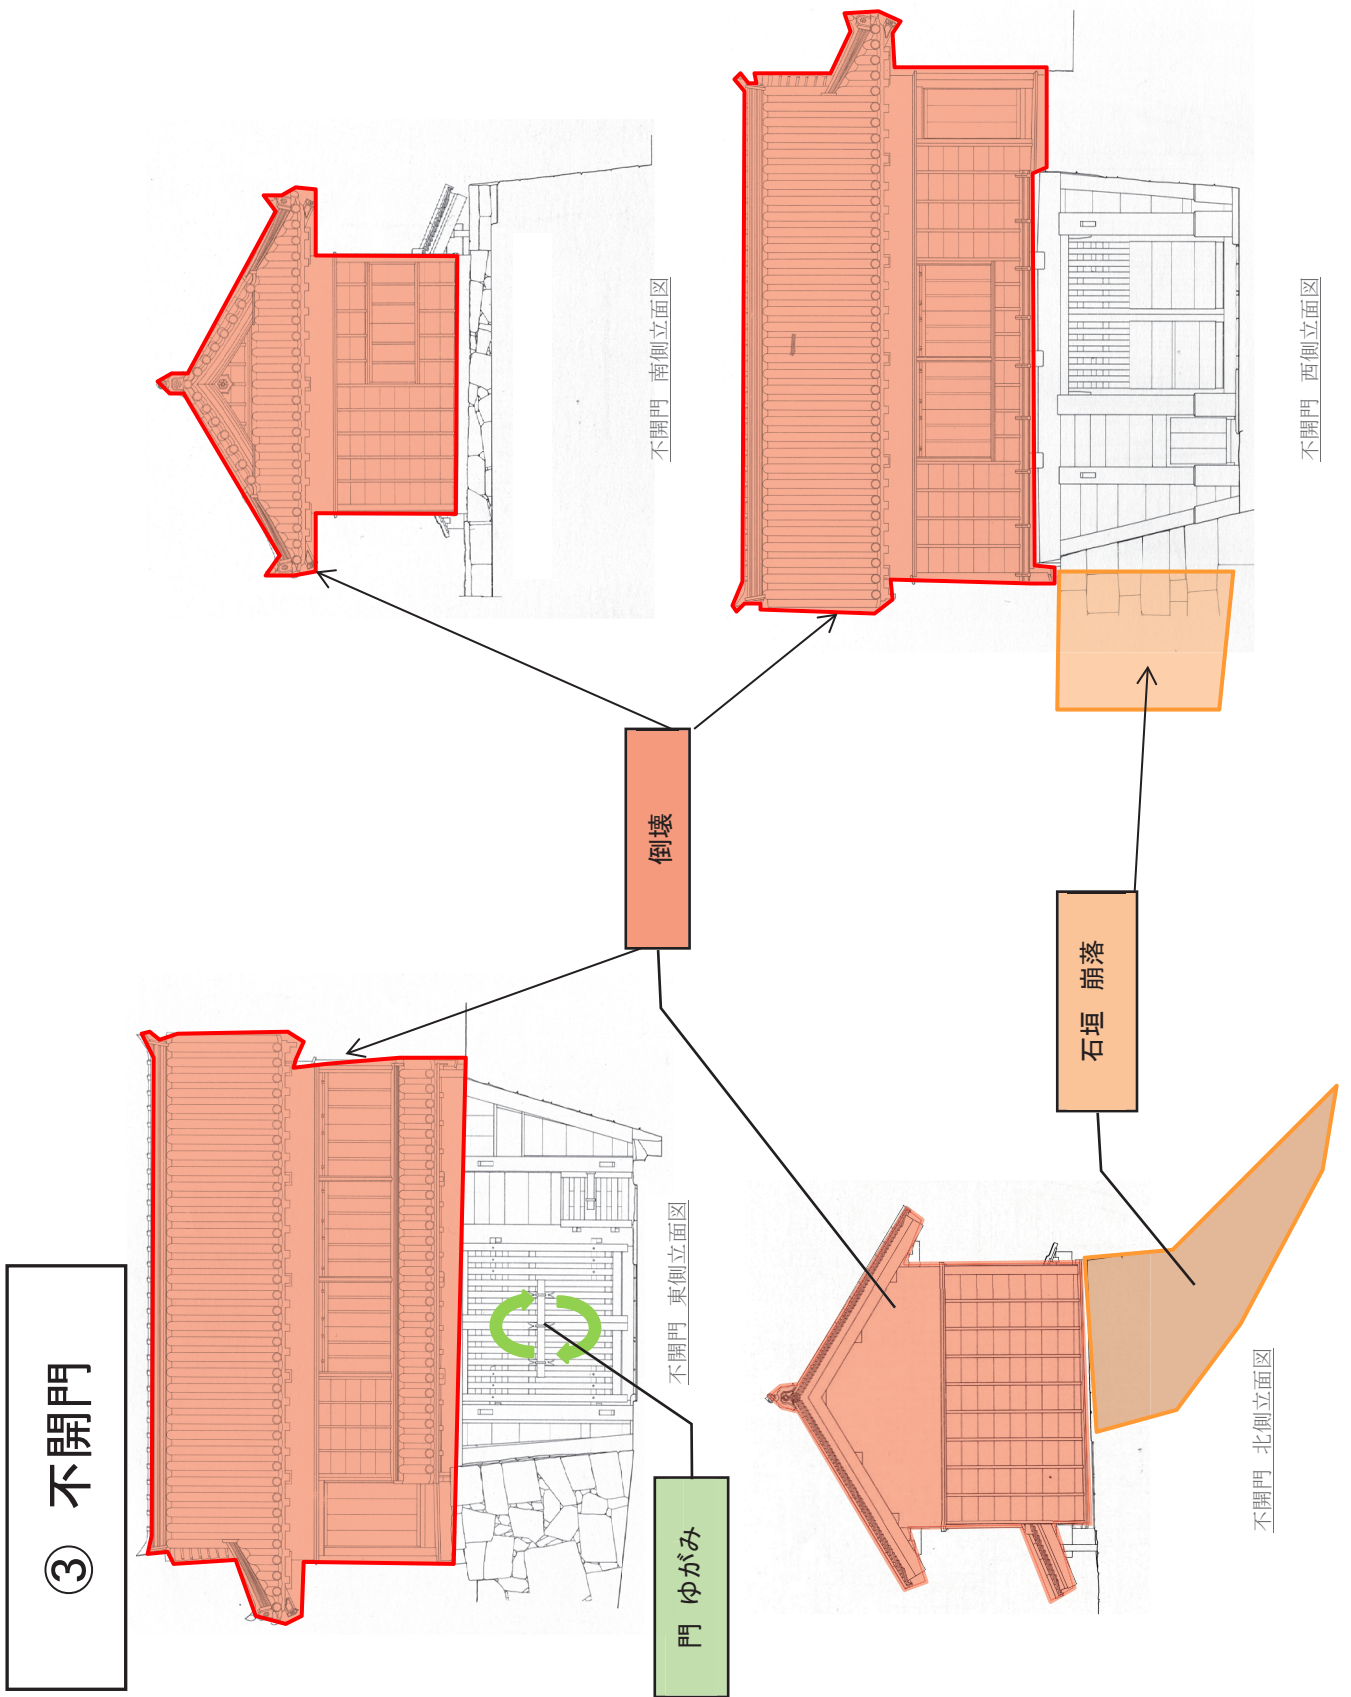
③ 不開門

倒壊

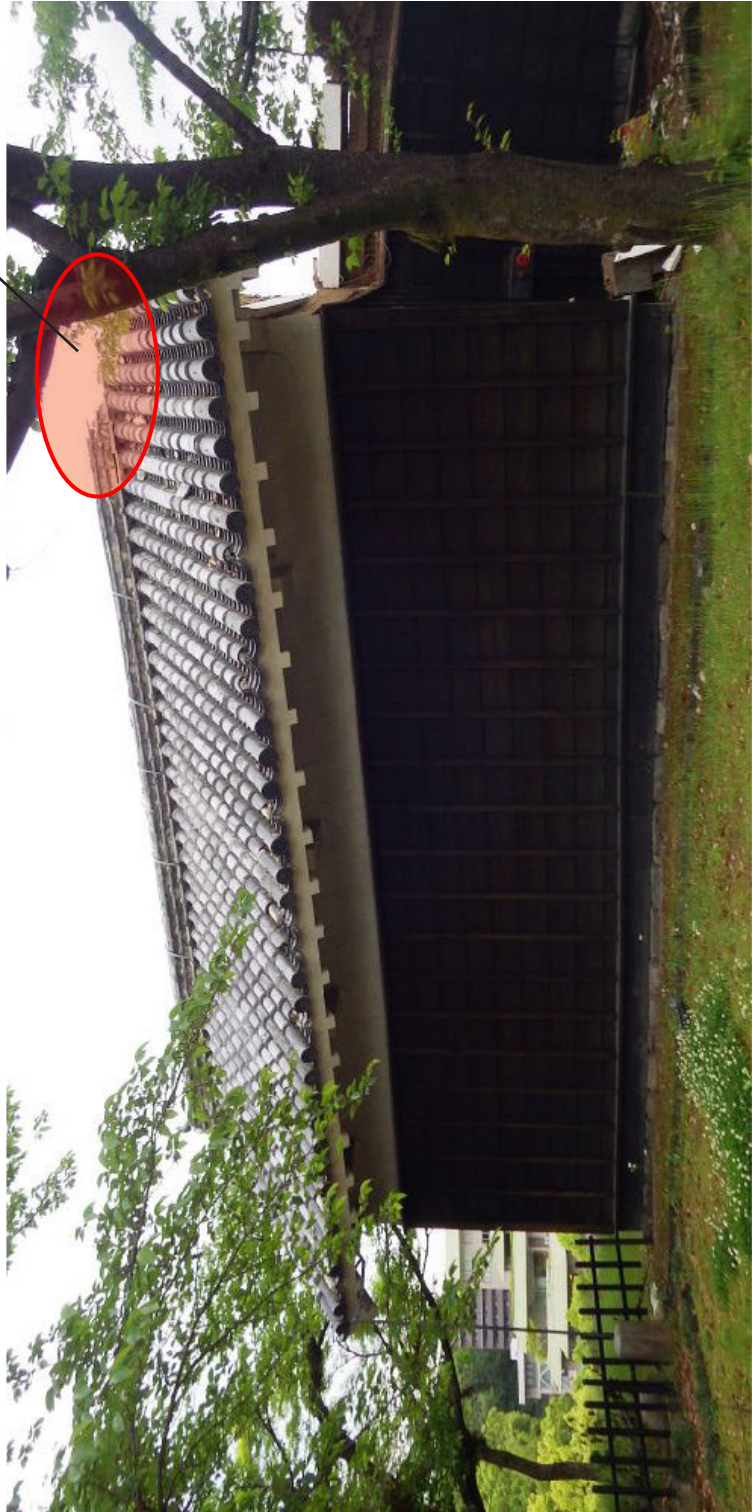
④ 五間櫓(北面)

櫓 倒壊

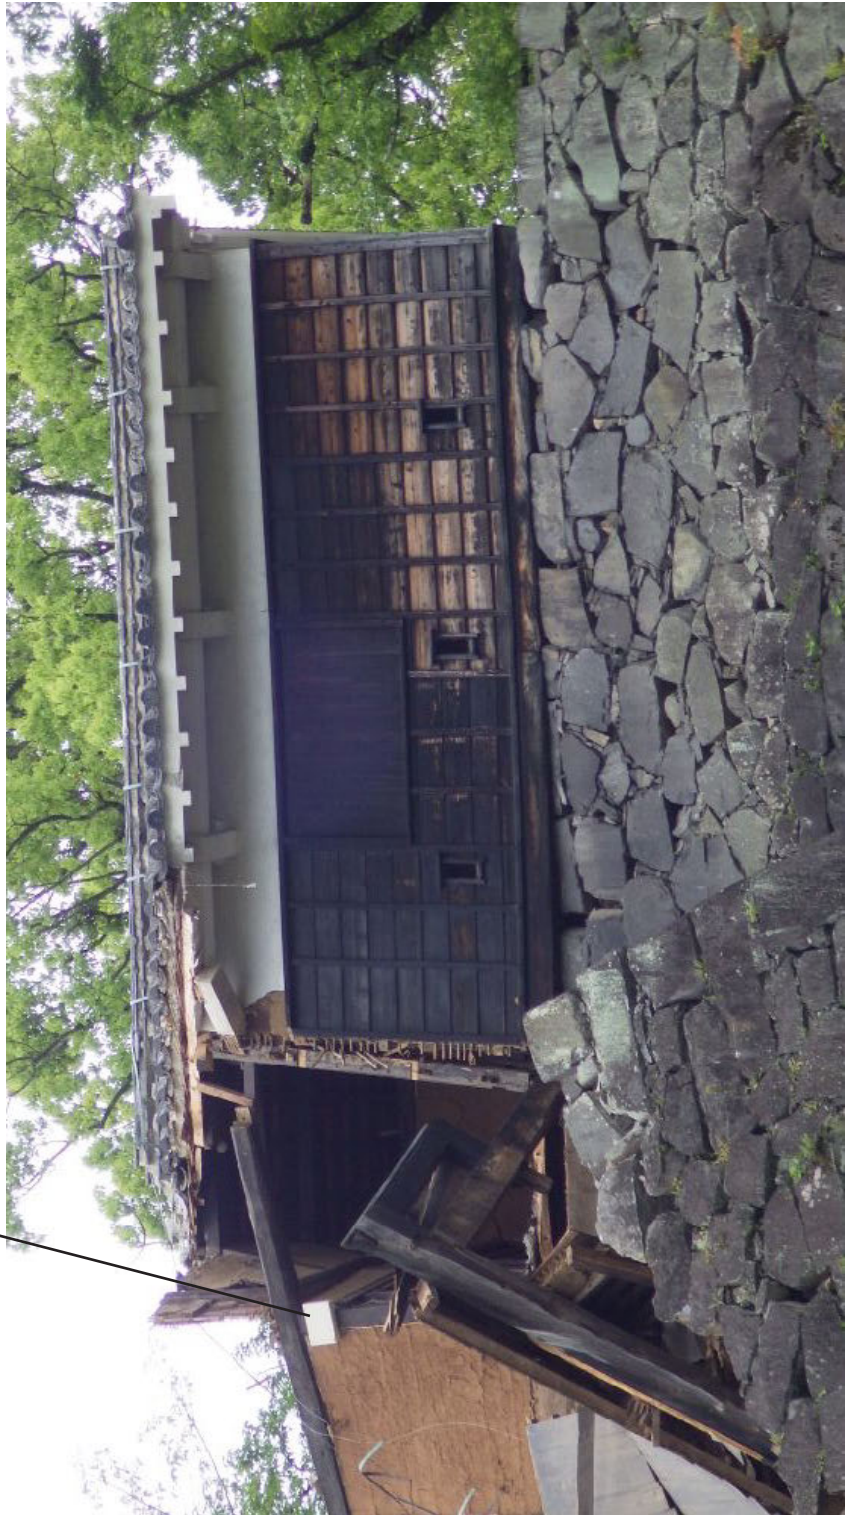
④ 五間櫓(東面)

壁漆喰 破損

櫓 倒壊

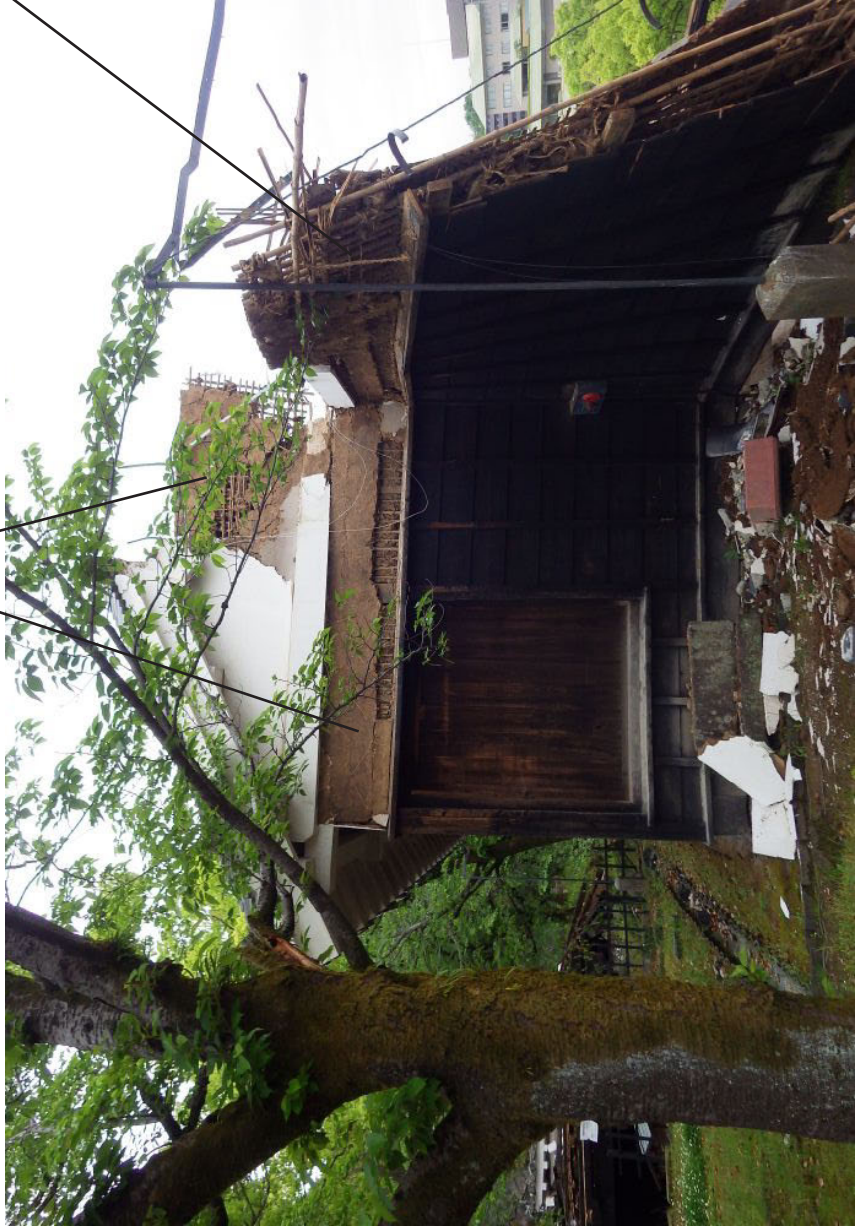
⑤ 北十八間櫓

櫓 倒壊

石垣 崩落
