特別史跡熊本城跡
平成28年熊本地震被害調査報告書

熊本城総合事務所
熊本城調査研究センター

1. 本書は、平成28年（2016）4月14日と4月16日に発生した「平成28年熊本地震」で被災した、特別史跡熊本城跡の被害状況を記録した報告書である。
2. 本書における調査範囲は、特別史跡熊本城跡の51.2haを含む旧城域約98haの範囲である。
3. 本書は、平成28年熊本地震で被害を受けた熊本城跡の被害状況に関する図面、写真、動画の整理・編集を行い、その成果を報告書として刊行し、広く周知した上で復旧に生かすことを目的とする。
4. 本書の被害調査報告については、文化庁提出の平成28年（2016）5月27日付「重要文化財（熊本城宇土櫓他12棟）のき損届」と、平成28年（2016）5月30日付「特別史跡熊本城跡のき損届」を基本にしている。
5. 本書の作成については、『特別史跡熊本城跡被害調査報告作成業務委託』業務に基づき、株式会社イビソク九州支店が行った。
6. 本書の執筆・編集については、熊本城総合事務所、熊本城調査研究センターが行った。

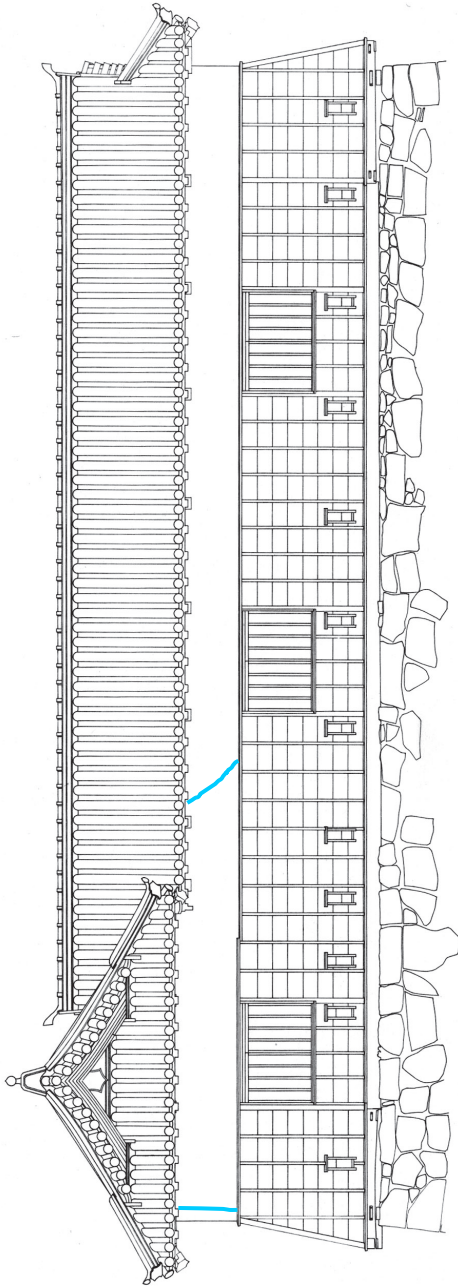
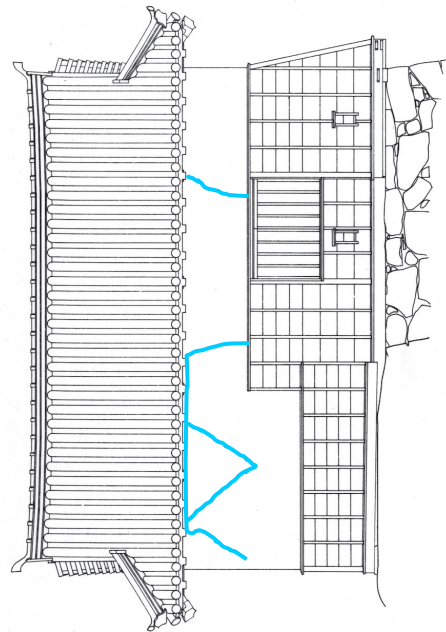
⑦ 源之進槽

壁漆喰 破損

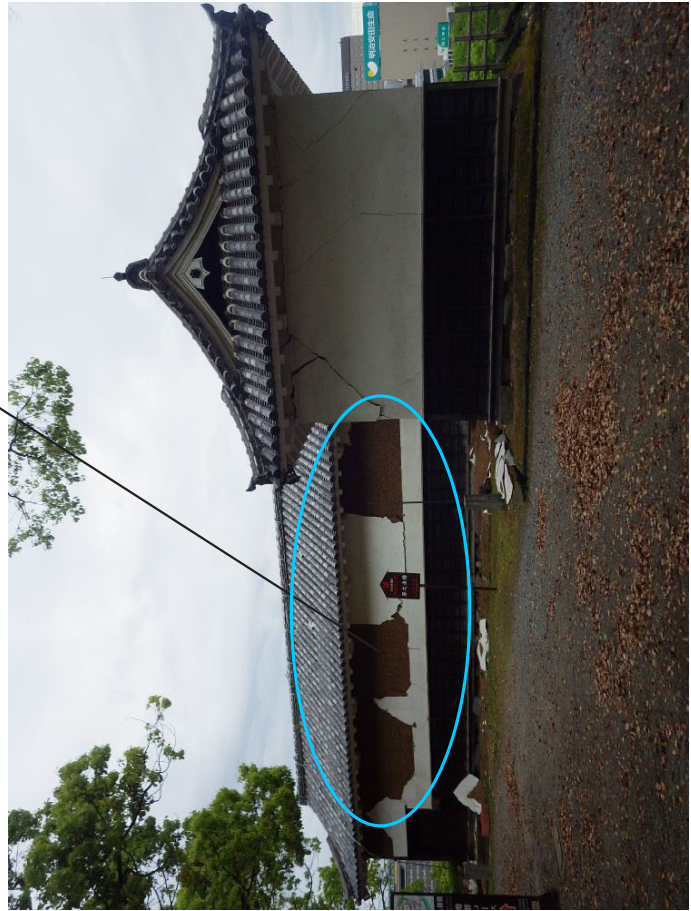
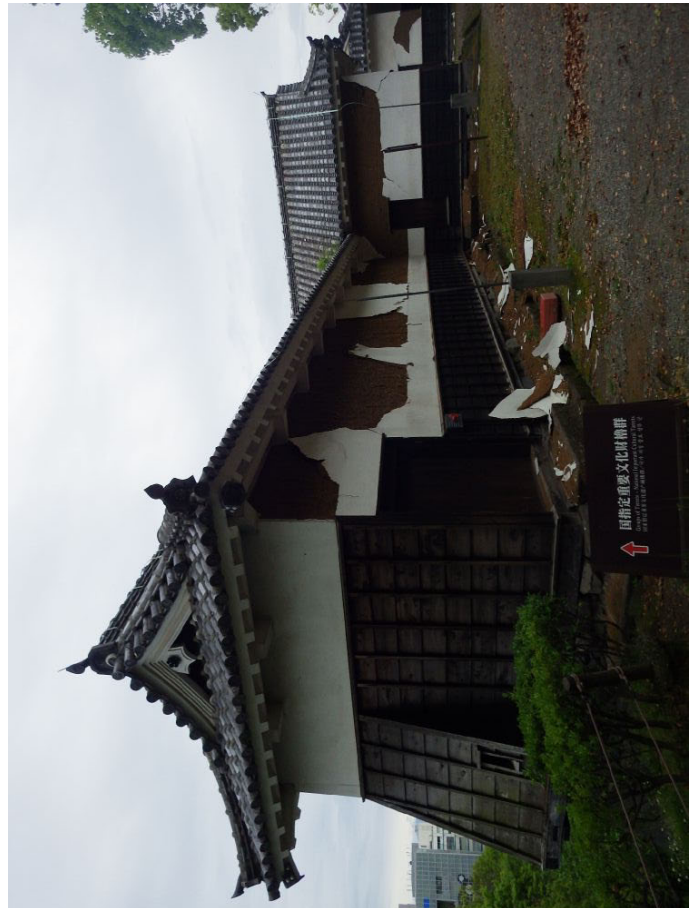
⑦ 源之進櫓

壁漆喰 破損

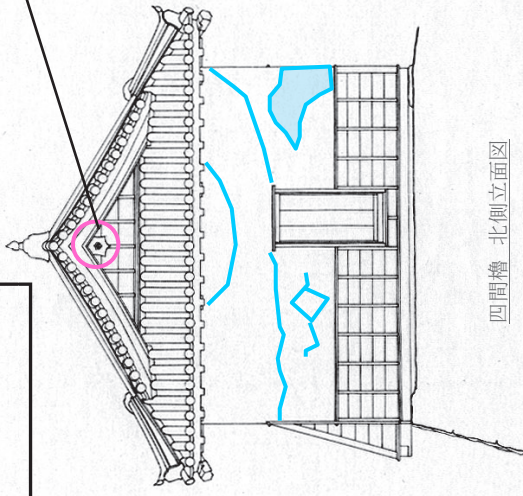
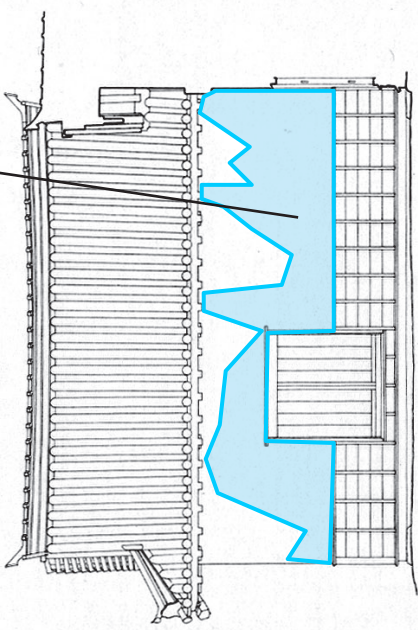
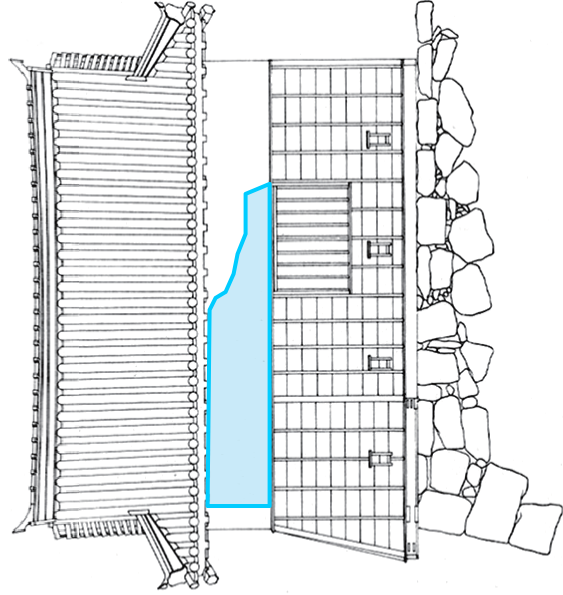
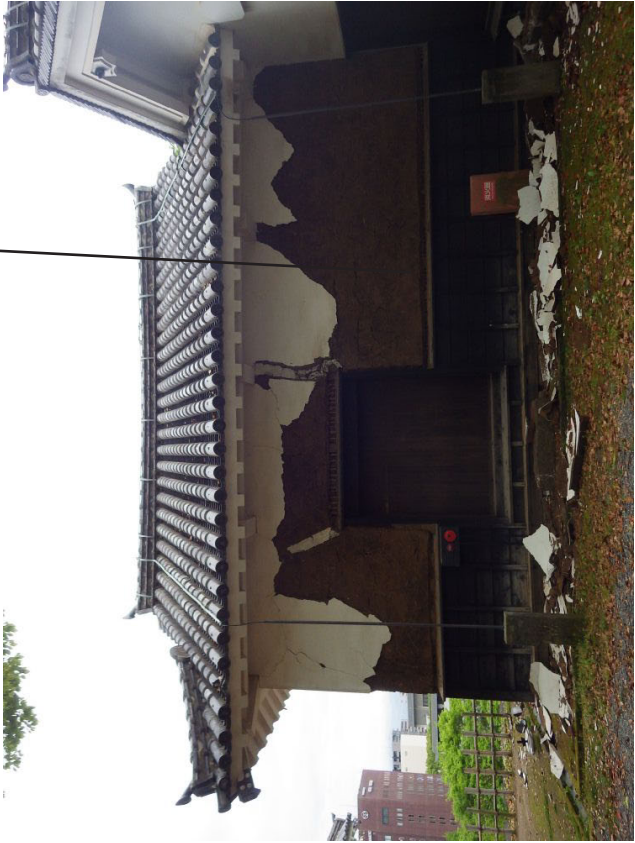
⑧ 四間櫓

懸魚落下

壁漆喰 破損

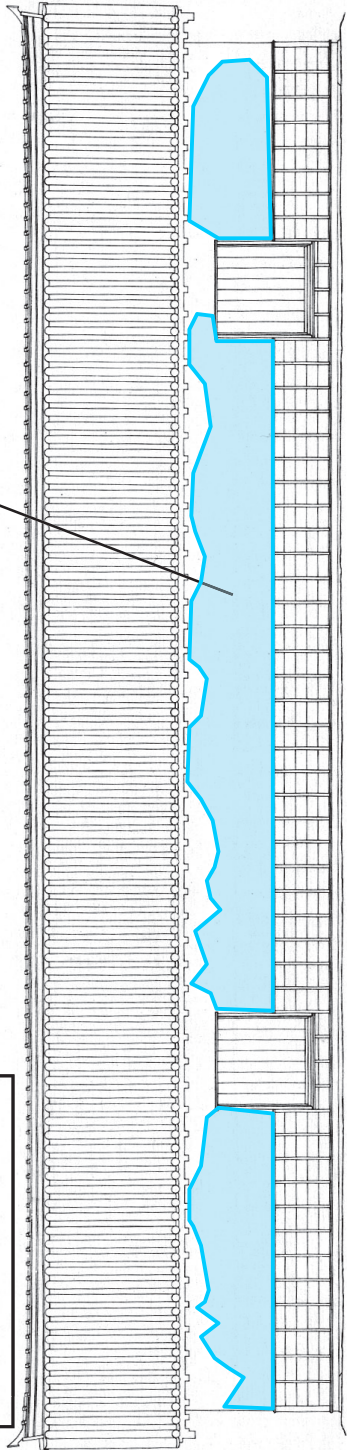
⑨ 十四間櫓

外壁剥落

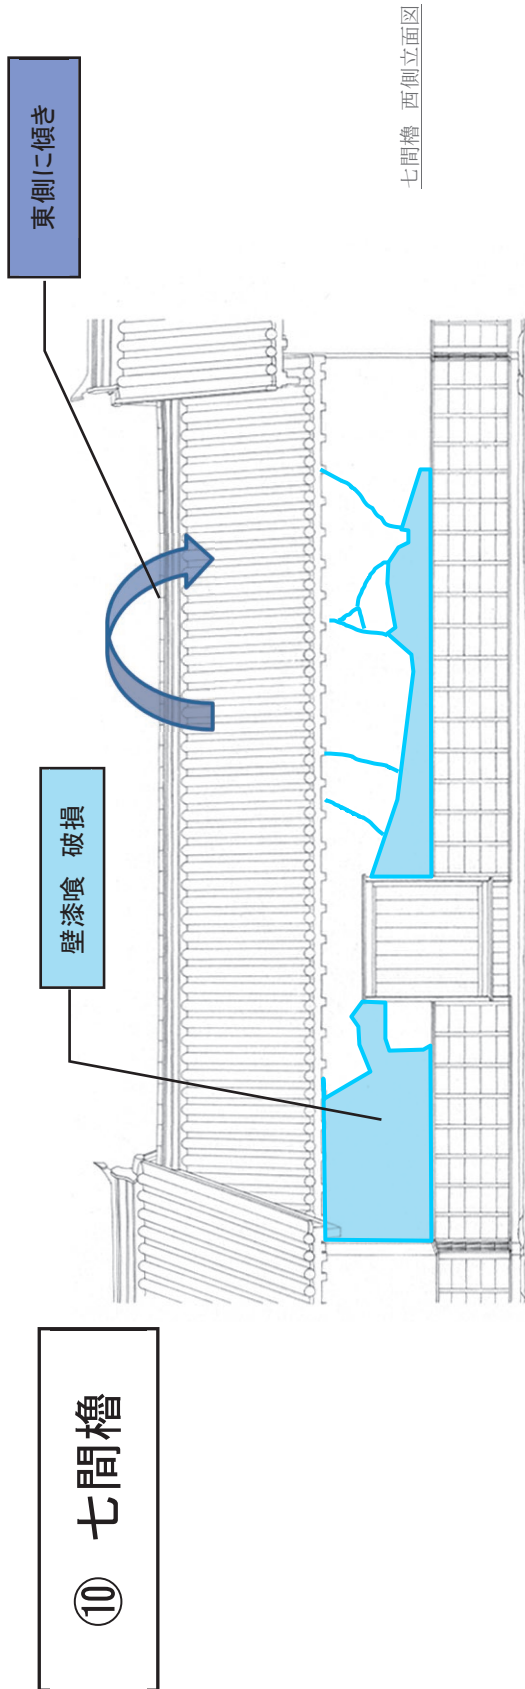
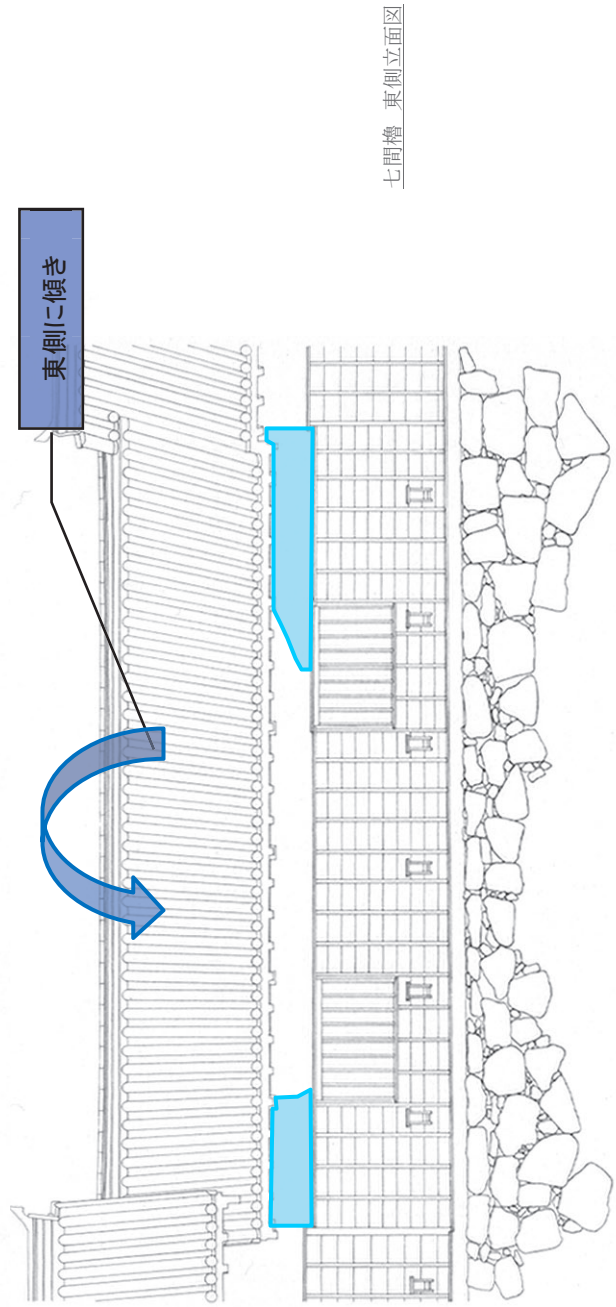
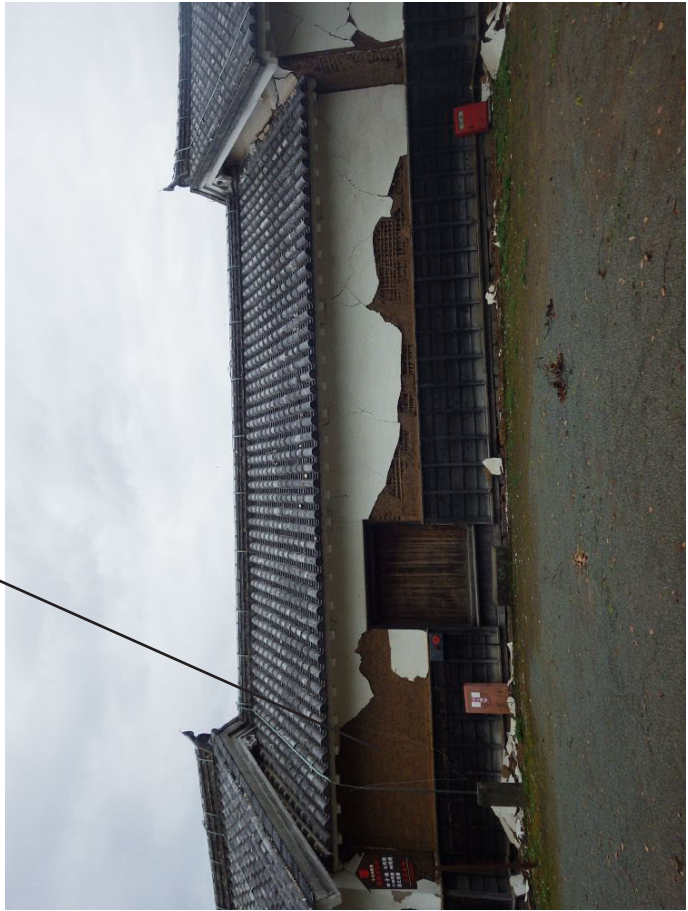
⑩ 七間櫓

壁漆喰 破損

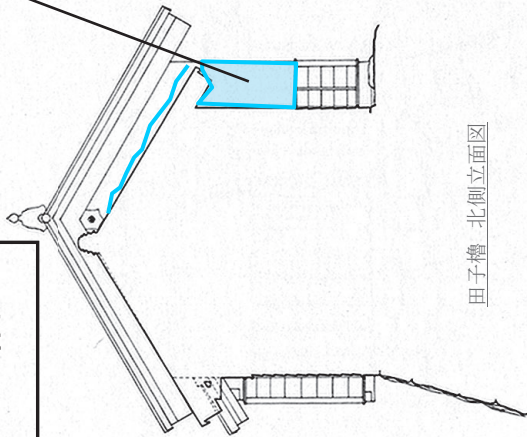
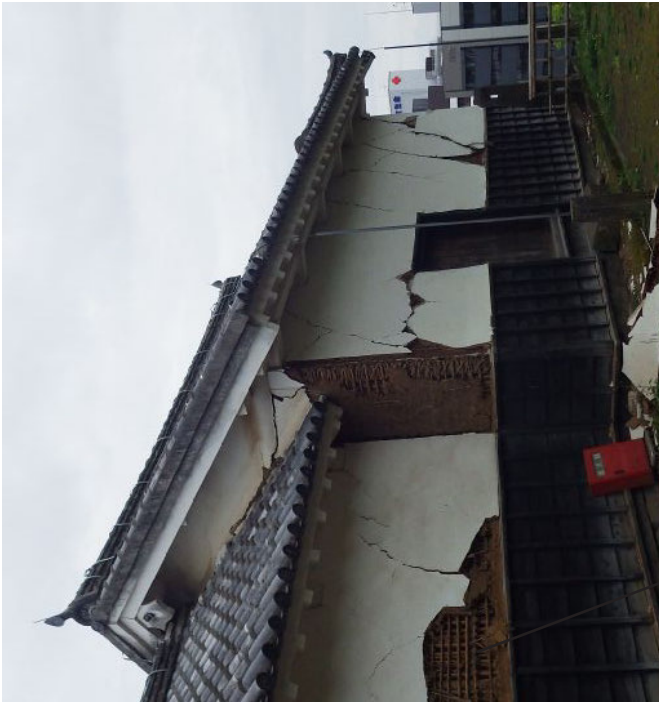
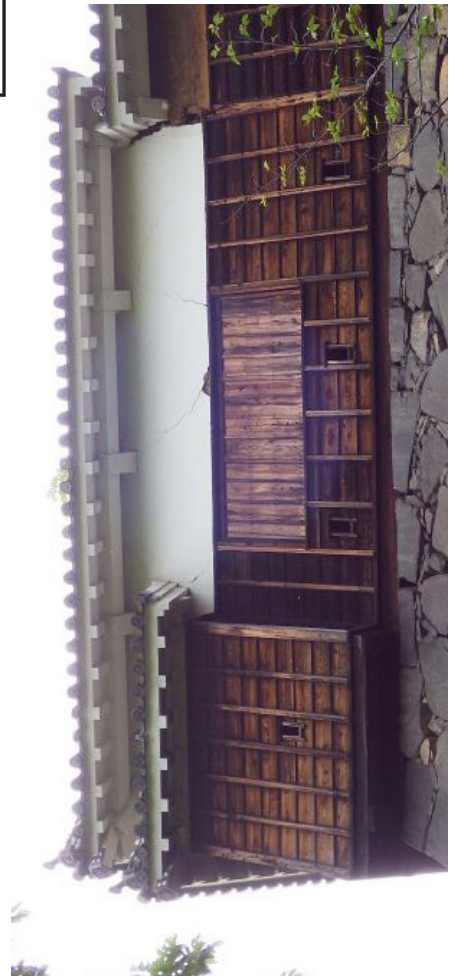
⑪ 田子櫓

壁漆喰 破損

傾き

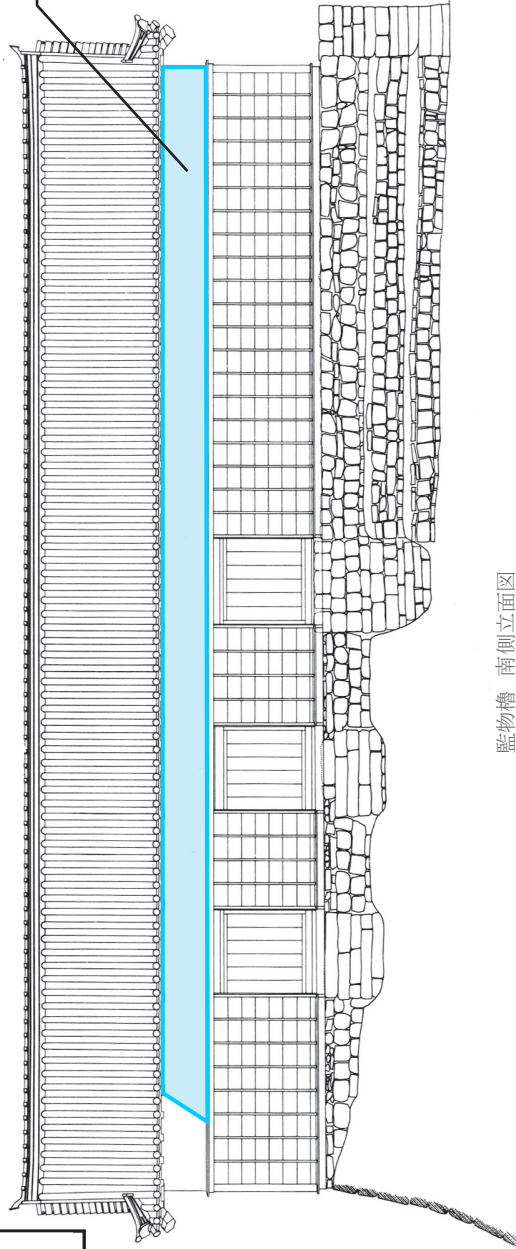
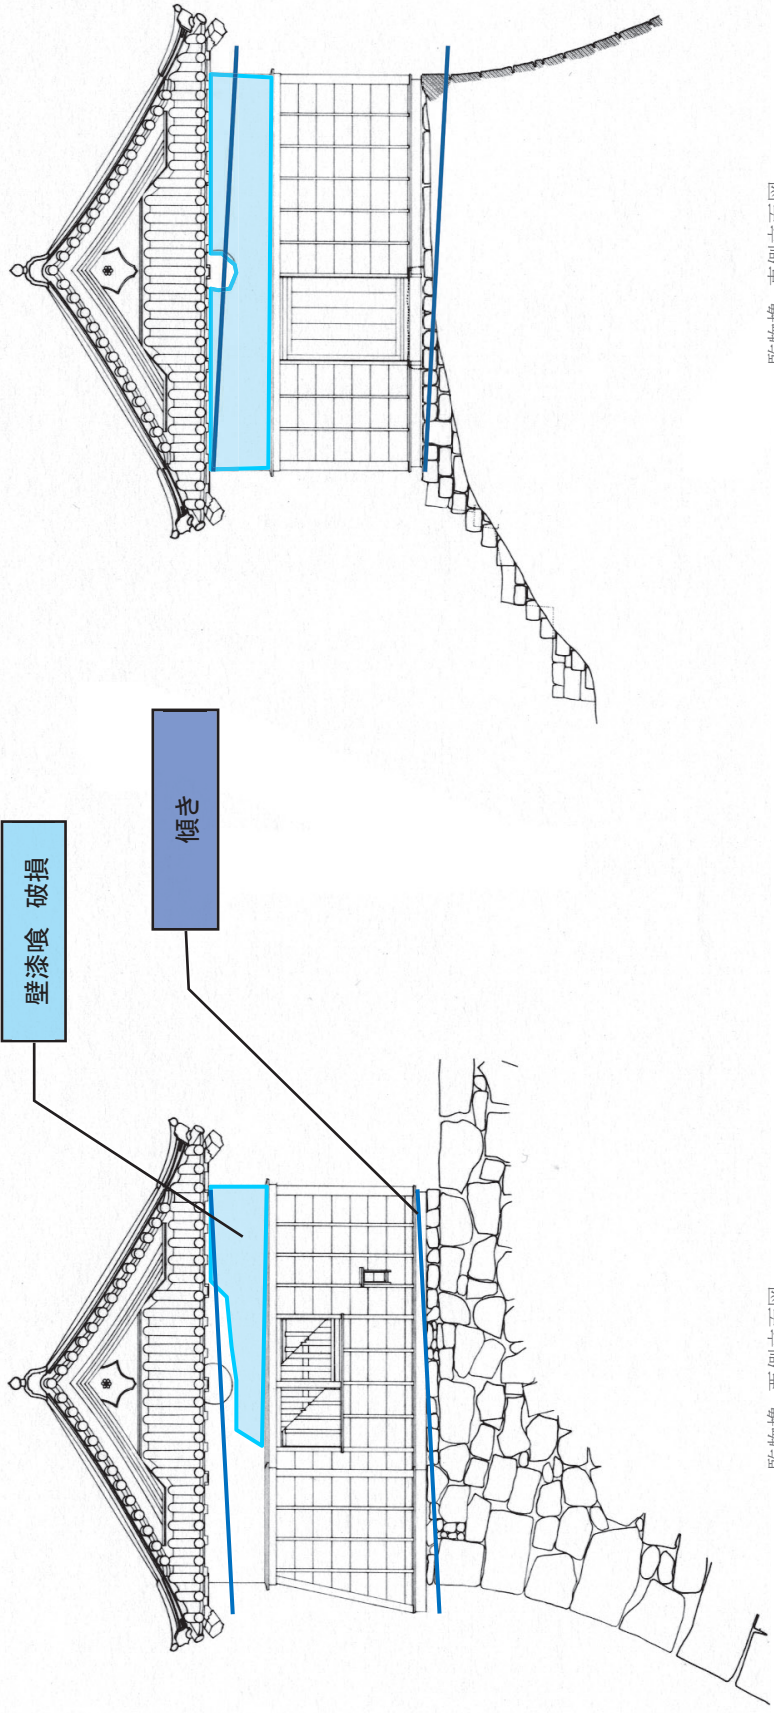
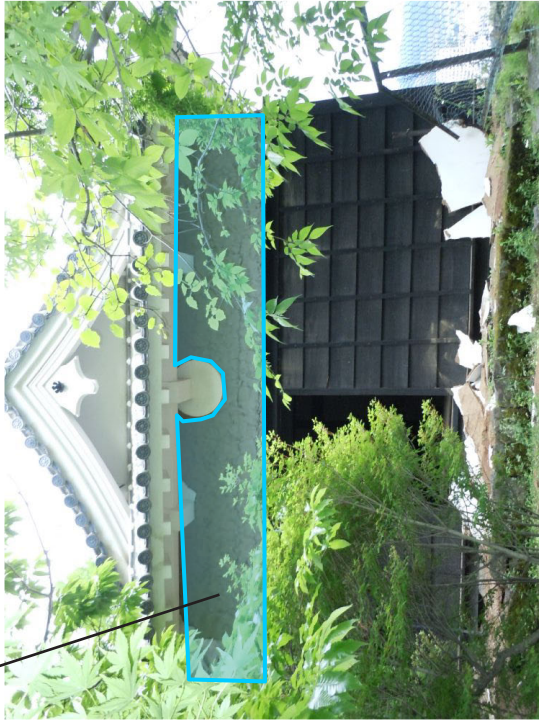
⑬ 監物櫓

壁漆喰 破損

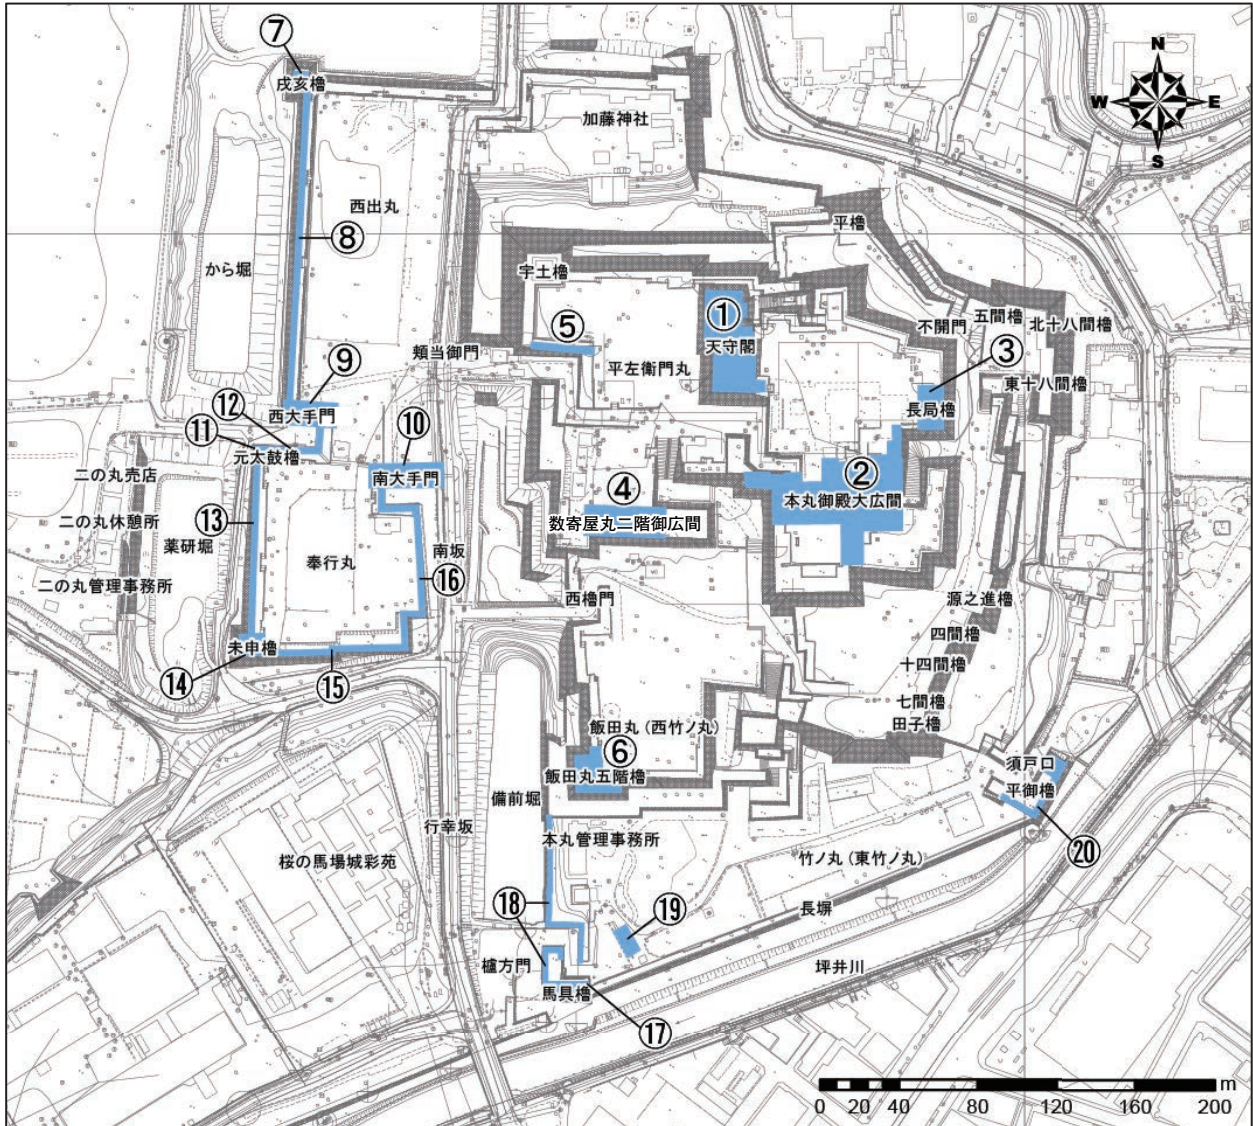
第5図 復元建造物群城内配置図

番号	被災箇所	被害状況	歴史、復元の時期
①	天守閣	屋根破損、下部石垣一部崩落	大小天守ともに明治10年（1877）2月19日に焼失。昭和35年（1960）に外観復元。
②	本丸御殿 大広間	外壁破損、地盤面沈下による上段ノ間不陸及び数寄屋棟変形	大広間は慶長15年（1610）頃に完成か。明治10年（1877）2月19日に焼失。（大広間棟・大台所棟・数寄屋棟）平成20年（2008）、復元。
③	長局櫓	外壁破損、建物下部地割れ	慶長年間に建築されたと考えられる。明治10年（1877）2月19日に焼失。平成20年、外観復元。
④	数寄屋丸 二階御広間	外壁ひび割れ、建造物たわみ、倒壊のおそれ	明治初期（西南戦争以前）に陸軍によって櫓は撤去された。平成元年（1989）、復元。
⑤	宇土櫓塀	倒壊	明治初期に撤去され、平成元年（1989）の宇土櫓の修理に伴って復元された塀。
⑥	飯田丸五階櫓	外壁ひび割れ、建造物たわみ、倒壊のおそれ	明治初期に陸軍によって撤去。西南戦争時は櫓跡に砲台が置かれ、その関係で内側の石垣が撤去されたと考えられる。平成17年（2005）、復元。
⑦	戌亥櫓	外壁ひび割れ、建造物たわみ、倒壊のおそれ	記録には、棟札に慶長7年（1602）に西出丸の大黒櫓（戌亥櫓）が完成とある。明治初期に櫓が解体され、平成15年（2003）、復元。
⑧	西出丸塀	倒壊	明治初期に石垣と共に塀が撤去された。平成16年（2004）復元。
⑨	西大手門	外壁ひび割れ、建造物たわみ・傾き、倒壊のおそれ	明治初期に石垣とともに櫓門も撤去。昭和56年（1981）、復元。平成11年（1999）、台風により櫓部分倒壊。平成15年（2003）、復元。
⑩	南大手門	外壁ひび割れ、建造物たわみ・変形、倒壊のおそれ	軍時代に撤去。平成14年（2002）、復元。
⑪	元太鼓櫓	外壁ひび割れ、建造物傾き・変形、倒壊のおそれ	軍時代に撤去。平成15年（2003）、復元。
⑫	奉行丸北側塀	倒壊	軍時代に撤去。平成15年（2003）、復元。
⑬	奉行丸西側塀	倒壊	軍時代に撤去。平成15年（2003）、復元。
⑭	未申櫓	外壁破損	明治初期に櫓が撤去。平成15年（2003）、復元。

⑮	奉行丸南側塀	控え石柱一部破損、傾き	明治22年（1889）地震の際は土台となった石垣が、上部の櫓とともに崩落。平成15年（2003）、復元。
⑯	奉行丸東側塀	一部倒壊	軍時代に撤去。平成16年（2004）、復元。
⑰	馬具櫓	外壁ひび割れ、南面石垣一部崩壊	西南戦争以前に陸軍によって解体。昭和41年（1966）、コンクリートブロックで再建。平成26年（2014）、木造復元。
⑱	馬具櫓続塀	一部倒壊	軍時代に撤去。平成26年（2014）、復元。
⑲	櫓方門	外壁破損	櫓方会所のあった曲輪（現加藤神社）にあった門だが、昭和29年（1954）に半崩壊状態になり、同30年（1955）に解体保存。同33年（1958）に竹の丸に復旧され、同35年（1960）に現位置に移転した。
⑳	平御櫓続塀	屋根瓦一部落下	軍時代に撤去。平御櫓とともに昭和36年（1961）、再建。
