熊本城調査研究センター年報 6

令和元年度

熊本市熊本城調査研究センター

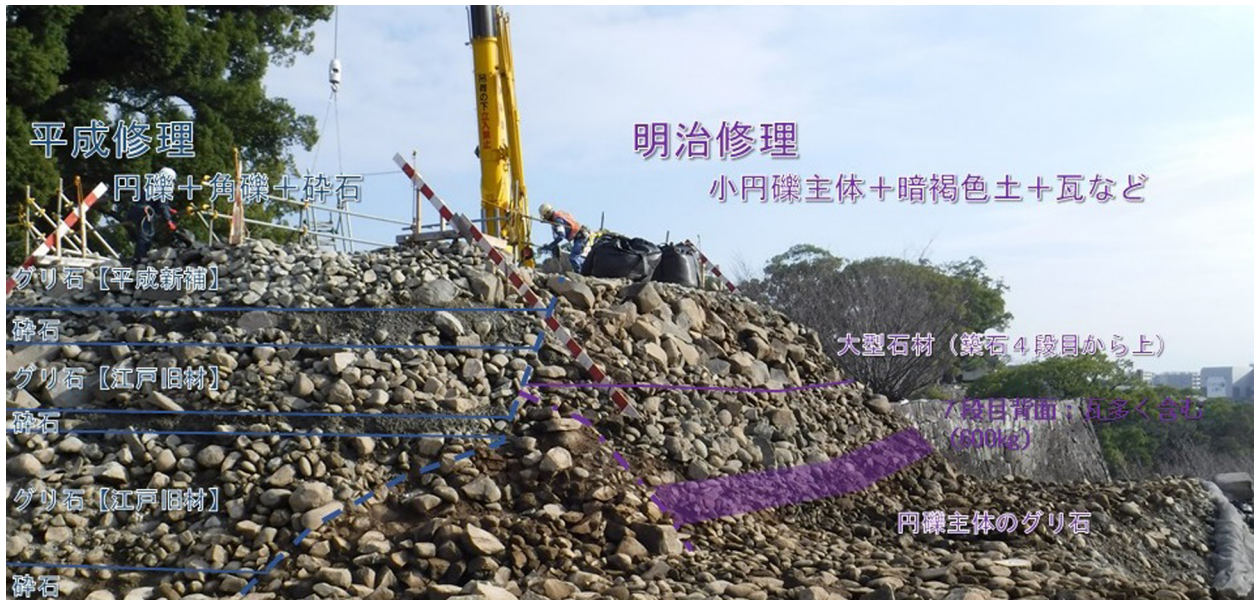
江戸期修復・構築当初石垣裏込め断面状況

- ③江戸期修復範囲と推定していた石垣背面裏込めより、17世紀末18世紀初頭頃の陶器片が出土し、遺物からも江戸期修復の事実と範囲が明確になった。
- ④今回毀損した五階櫓台の中に埋没した石垣を確認するとともに、この石垣の配置状況から櫓台の性格を有していたことが判明した。熊本城の築城当初の石垣配置と飯田丸そのものの形状を明らかにするデータを得ることができた。

扁平な石材や、割り石を栗石として使用。また、30cm大の円礫を多く含む。17世紀末から18世紀末初頭頃と考えられる遺物出土。

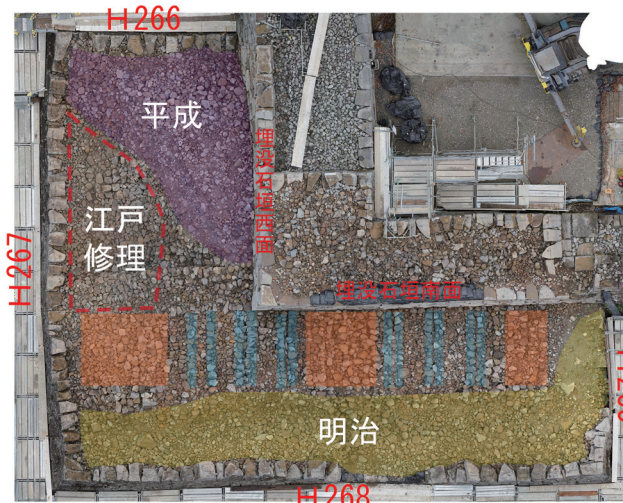
14段目築石解体前オルソ (20190307撮影) 上が北

【石列施工の順番】
五階櫓台石垣の石が埋込石垣側の石の下になる重なり方や、埋込石垣に近接する石が小型の石を使用し、最終的に調整。
⇒ 石列は五階櫓台石垣側から埋込石垣側へ施工される傾向。

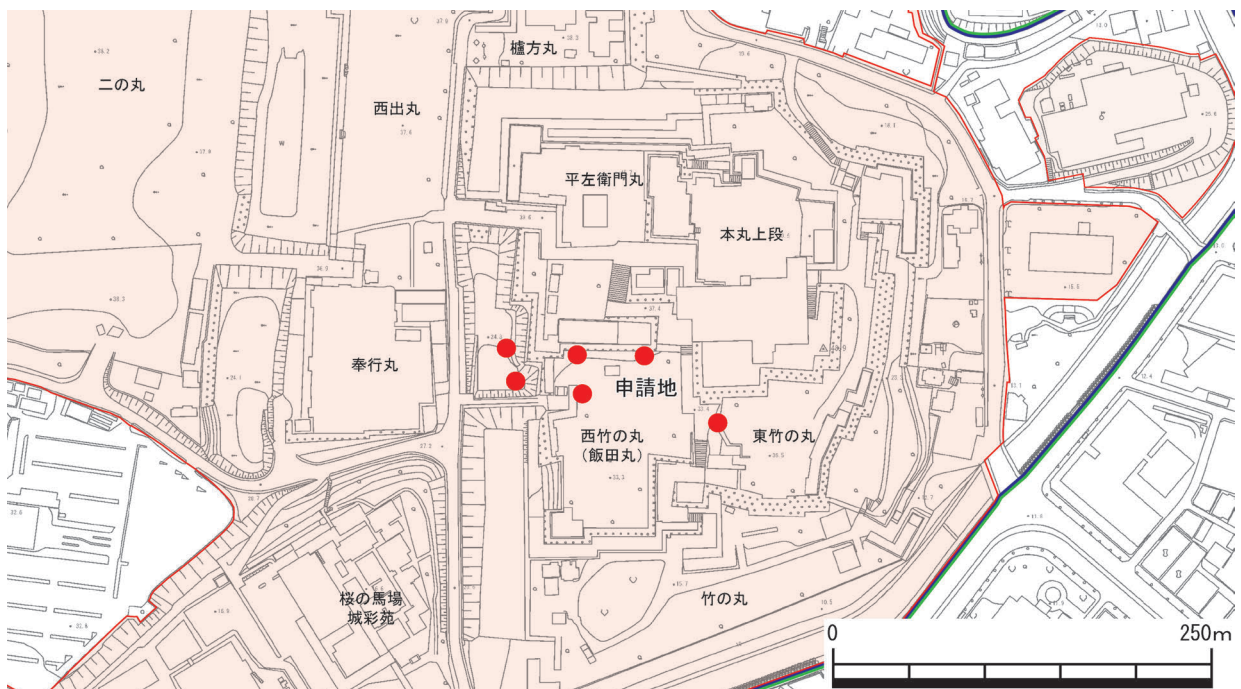
申請地位置図 (■: 申請地 □: 特別史跡範囲 —: 旧城域 —: 惣構)

【石垣面・平面観察】数寄屋丸南面石垣は主に3時期の積み方の特徴がみられる。石垣下部に関しては、非方形を呈した築石が多く、横目地が通りにくいいため、築城当初（慶長期）段階の石積みの特徴を残していると考えられる。中段からは、方形に変わり横目地が通りやすくなるため、江戸期の修復範囲もあることが想定される。五階櫓台のH307、H308は、明治22年熊本地震で修理がなされたと考えられ、同様にH323も明治期のなかで修理がなされたと想定される。

【石垣構造】築石背面は円礫と人頭大の角礫の栗石が混在する。主に角礫が多い。崩落した栗石内から明治期と考えられるガラス片・レンガ片が出土している。栗石の背面構造については不明であるが少なくとも、明治期の石垣と、その下にあたる江戸期の修復石垣も崩落していることが考えられる。詳細な修復範囲は、今後の復旧に伴う調査で確認する必要がある。

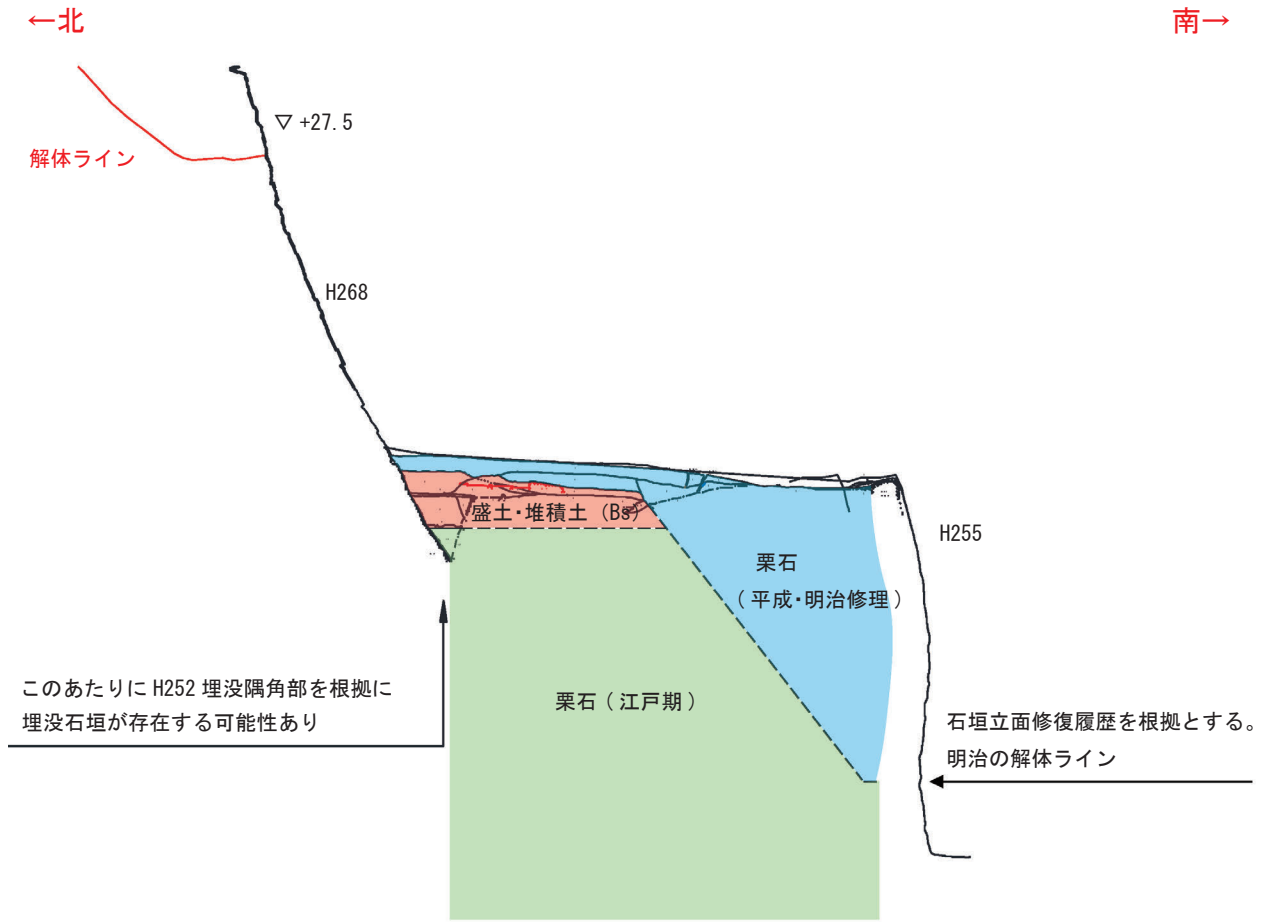
各調査地成果に基づいた五階櫓台石垣基礎及び（要人櫓台）石垣断面図

明治期・平成期修復石垣裏込め（栗石層）内のみで確認できたため、五階櫓台地盤自体に対して生じたものではなく、要人櫓台石垣の過去の修復範囲に対して生じたものと考えられる。

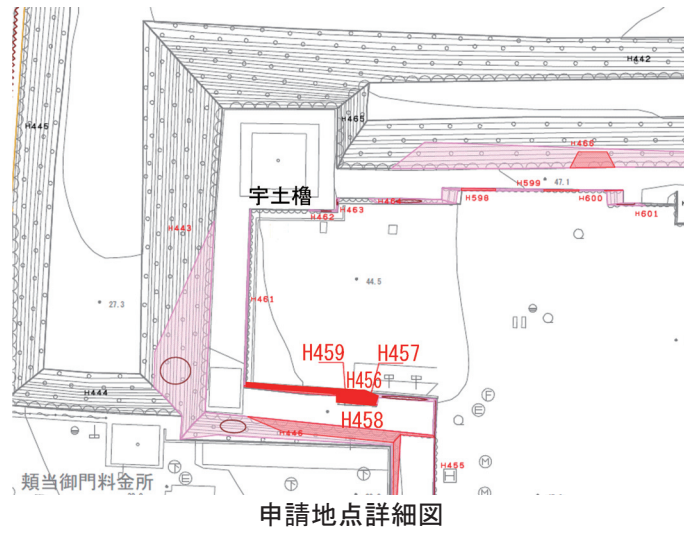
回収前崩落状況

【石垣面・平面観察】西側のH461と接する入隅下部には築城当初と考えられるものが残るが、大部分は石垣修理の痕跡がみられる。

【石垣構造】築石背面には円礫、角礫が用いられ、土の混入が多い。築石部の観察で確認した修理履歴に対応するものと考えられる。今後の石垣復旧に伴う調査で確認する必要がある。
