26. 西出丸設備配管掘削に伴う工事立会

原因：二の丸料金所ほか新築・改修工事ほか

地点：本丸（西出丸）

期間：令和元年8月9日

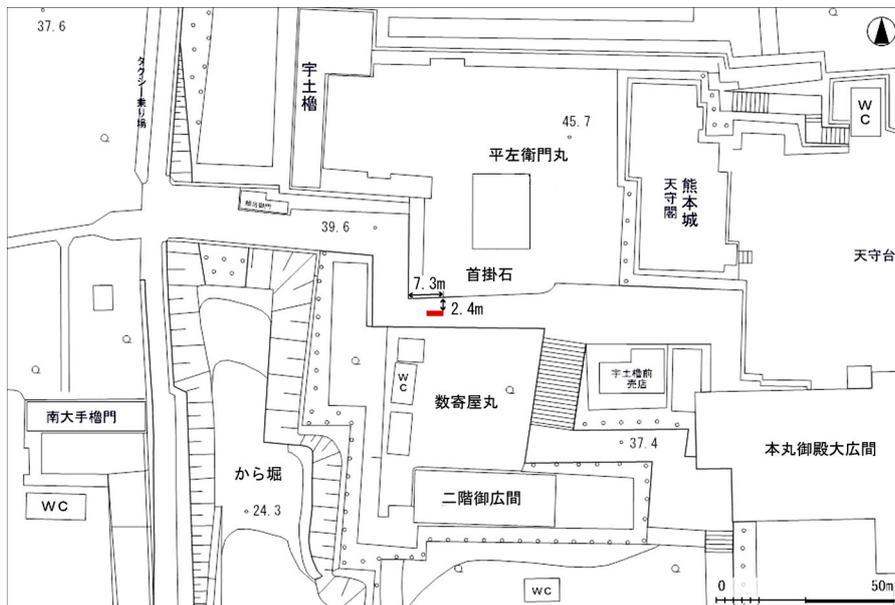
掘削範囲

掘削地点：幅 70 cm
長さ 2.4 m
最大深度 25 cm

1層：アスファルト
 2層：砕石
 3層：既存掘方 山砂、小石等含む

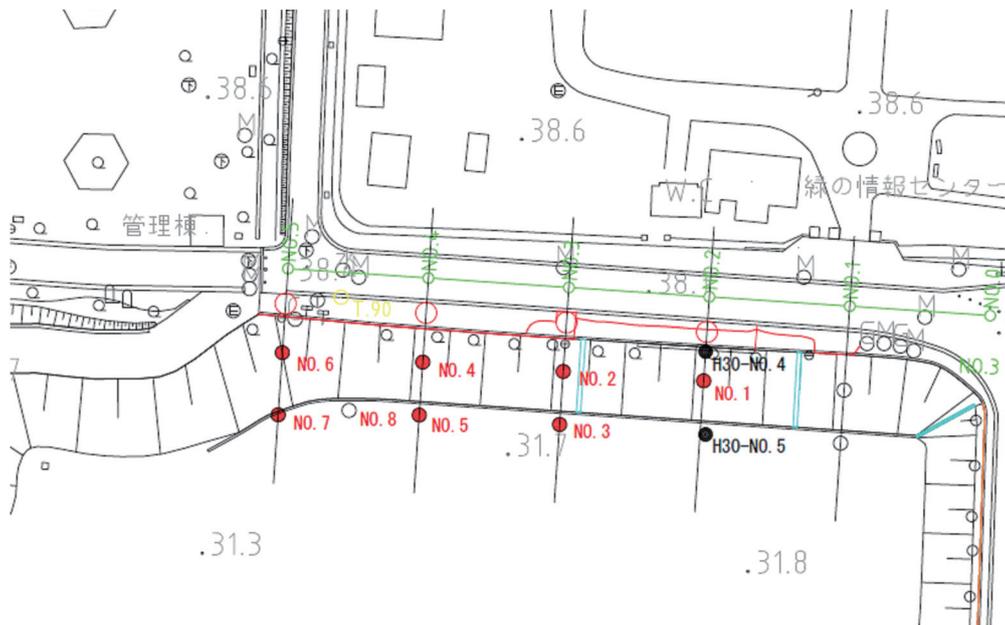
調査地点詳細図

法面の上下で実施された既存ボーリングデータと比較すると、深度8m付近までの砂層がN値2～5(平均3.2)の盛土(礫混ざり砂質粘性土:Bc)に、深度9.75mまでの砂礫層がN値2～6の盛土に、深度9.75m以深の締まった地盤がN値5～18の阿蘇4火砕流(Aso-4)に相当する。

NO.2断面で想定される地層分布より、深度8.5m付近までの砂層が盛土に、深度8.5m以深の砂礫層が阿蘇4火砕流(Aso-4)に相当する。

NO. 2 断面で想定される地層分布より、深度 7.5 m までの砂礫層が盛土に、深度 7.5 m 以深の締まった地盤が阿蘇 4 火砕流 (Aso-4) に相当する。

NO. 2 断面や NO. 3 断面で想定される地層分布より、深度 7.5 m 付近までの砂層が盛土に、深度 7.5 m 以深の締まった地盤が阿蘇 4 火砕流 (Aso-4) に相当すると考えられる。

NO. 2 断面や NO. 3 断面で想定される地層分布より、深度 6.25 m 付近までの緩い地盤が盛土に、深度 6.25 m 以深の砂礫層が阿蘇 4 火砕流 (Aso-4) に相当すると考えられる。

NO. 2 断面や NO. 3 断面で想定される地層分布より、深度 8.0 m 付近までの砂層が盛土に、深度 8.0 m 以深の砂礫層が阿蘇 4 火砕流 (Aso-4) に相当すると考えられる。

試験結果より、本地点では、阿蘇 4 火砕流 (Aso-4) の上面深度を深度 3.25 m とすると、NO. 6 で得られた深度 8.0 m よりも浅くなり、堀の形状と整合しないことが想定されるため、ここでは深度 4.5 m 付近を上面深度として、その間の換算 N 値の高い区間は礫を含むやや締まった層と評価した。

試験結果より、本地点付近でも、NO. 7 と同様な傾向が認められ、阿蘇 4 火砕流 (Aso-4) の上面深度を深度 3.25 m とすると、NO. 6 で得られた深度 8.0 m よりも浅くなり、堀の形状と整合しないことが想定されるため、ここでは深度 4.5 m 付近を上面深度として比較的浅い位置にやや締まった地盤が分布することを確認した。

NO. 5 の試験結果と類似しており、深度 5.5 m 付近までの緩い地盤が盛土に、深度 5.5 m 以深の砂礫層が阿蘇 4 火砕流 (Aso-4) に相当する。

今回の調査で昭和 29 年に埋め立てられる以前の切岸の断面形状、埋没している犬走の形状を把握することができた。また、検討している安全対策の鉄筋挿入工法が遺構面へ届かないことが明らかとなった。

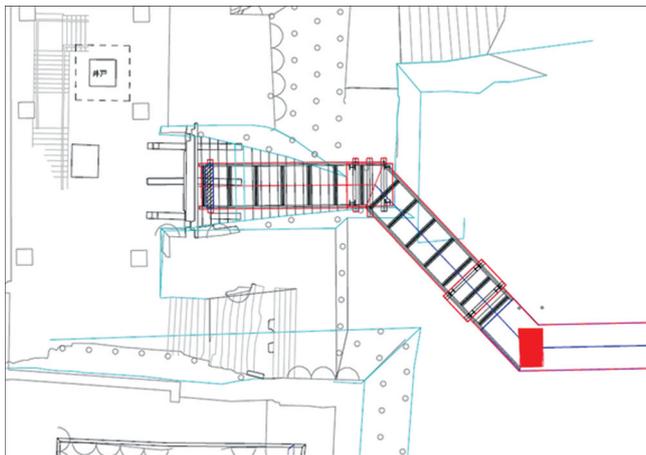
掘削範囲位置図

工事に伴う掘削は全て現代土層であり、既存掘方内に収まったが、現代以前の排水溝の一部を検出した。凝灰岩の板石を利用したコの字形の排水路で、底石が1石、側石が2石組んだ状態で検出された。出土遺物等がないため、時期は不明である。底石が50cm×60cmで厚さ15～20cmである。側石は80cm×40cmで厚さ15～20cmである。

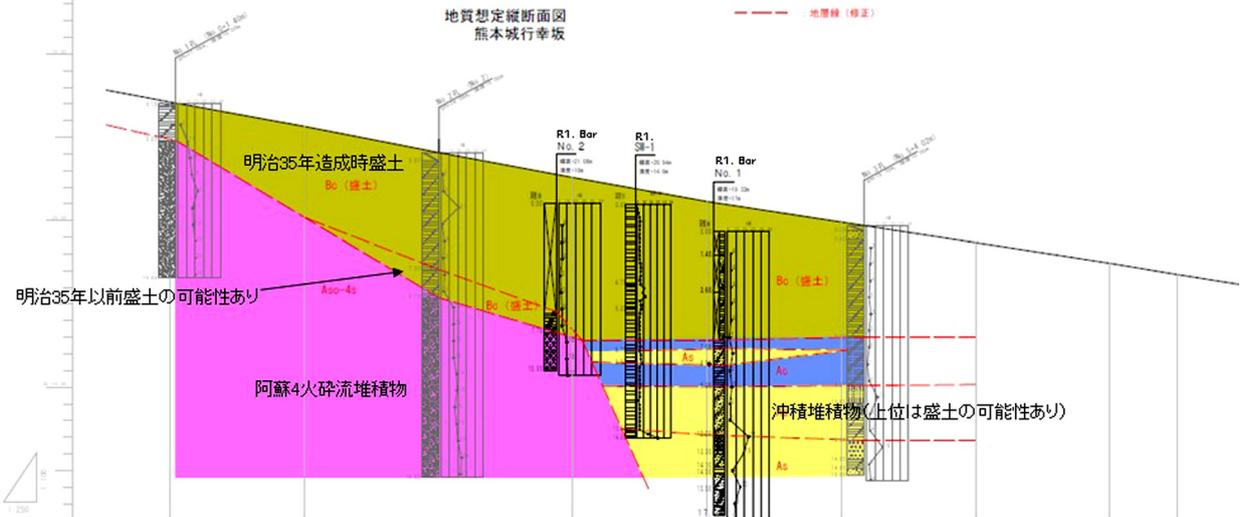
地質想定縦断面図

No.1 現地表面の標高は19.32 mである。現地表下6.5 mまでは近代の盛土で、その直下から沖積砂質土と沖積粘性土が交互に堆積する。現地表下15.5 mより下には阿蘇4火砕流 (Aso-4) が堆積する。

No.2 現地表面の標高は21.08 mである。現地表下6.45 mまでは近代の盛土で、その直下から阿蘇4火砕流 (Aso-4) が堆積する。

スウェーデンサウンディング試験結果と合わせて明治35年(1902)の盛土厚、盛土が施工される以前の南坂の形状をさらに詳細に確認することができた。得られたデータより行幸坂の安全対策工法について再検討を進める。

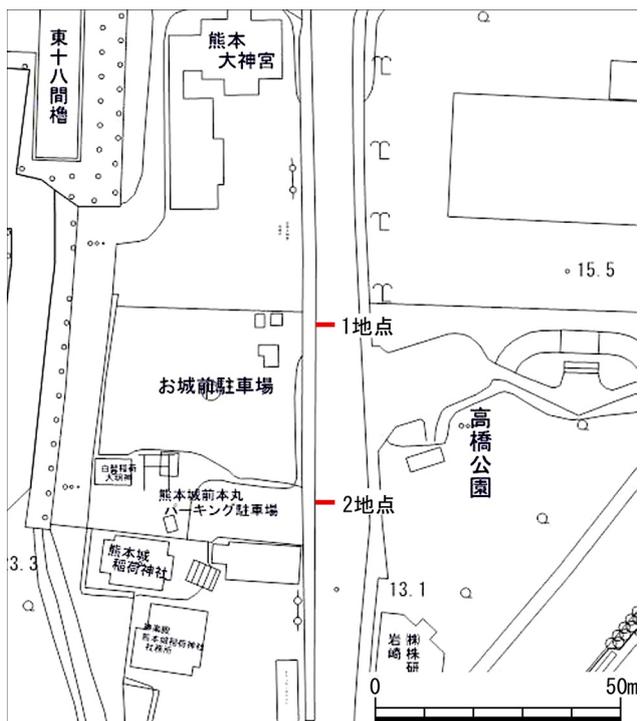
掘削地点

既存水道管敷設時掘方の再掘削なので、掘方層内に収まることを確認した。

1・2地点
1層：アスファルト・
砕石層
2層：掘方層

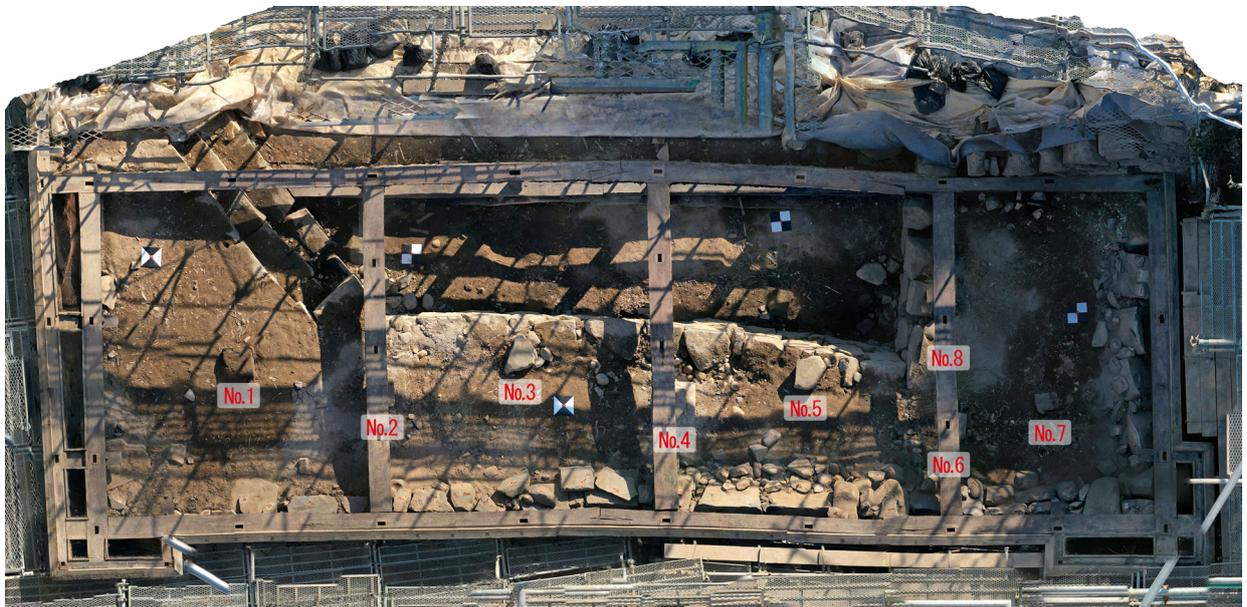
平櫓土台木と礎石の状況（上が南）

土台木と天端石及び天端石と土台木間の調整石（挿石）の現状を確認した。西側部分は、現位置を保っていない状況だった。

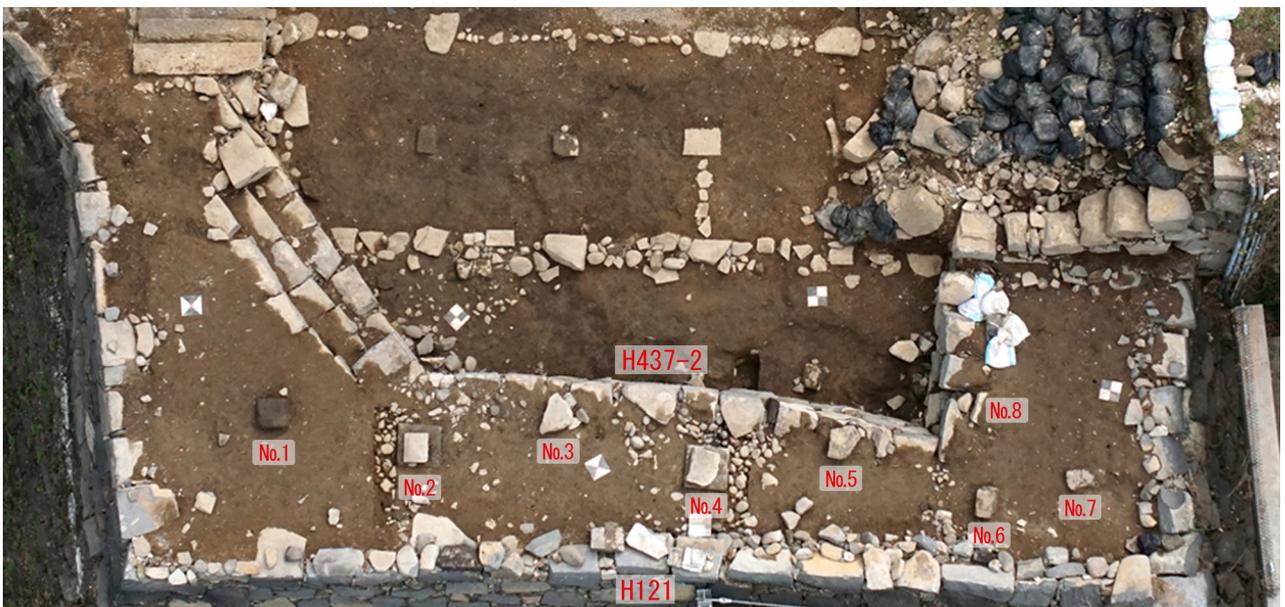
礎石配置状況（上が南）

東柱や土台木の変状と礎石の現状を確認した。西側にかけて変状が大きく、礎石が沈下しており、東柱や土台木が浮いた状態になっていた。東側部分は、変状が少ない状況が確認できた。

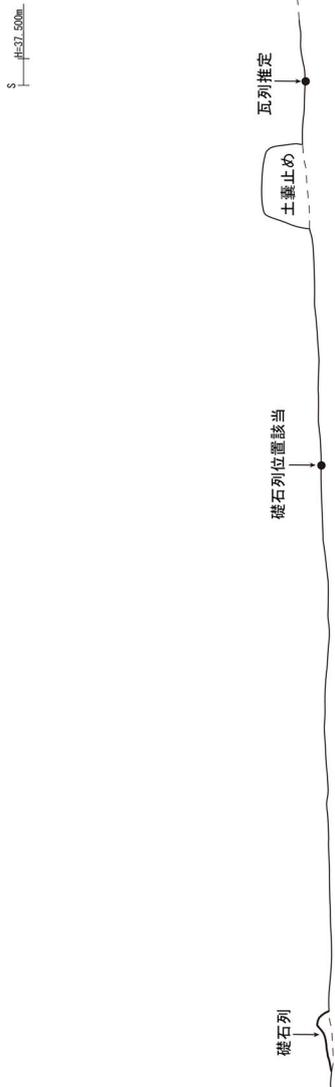
調査地1 (1トレンチ)

東側の土台木軸部の礎石にあたる部分に設定した。設置されたコンクリート部分に接する形で栗石層を確認した。コンクリート設置時に堆積したと考えられる薄い堆積層が確認できた。

- 1層: 赤茶色 (藁混じり層)
- 2層: 暗褐色
- 3層: 灰白色
- 4層: 暗褐色
- 5層: 暗褐色 (4層よりやや暗め)

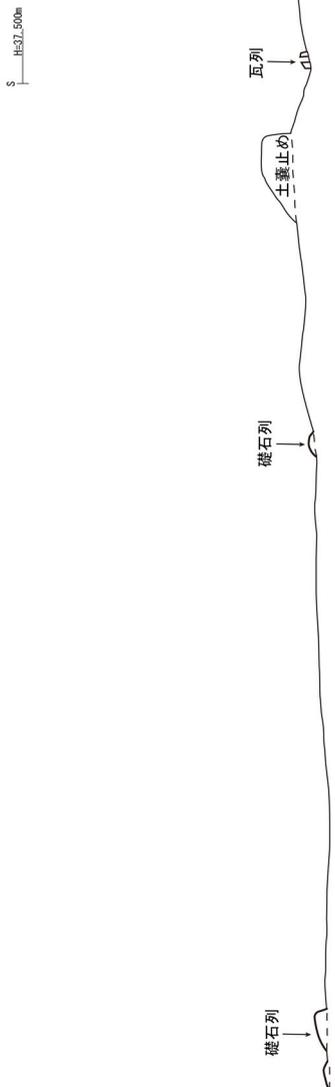
調査地2 (2トレンチ)

調査地1 (1 トレンチ) と同様に、コンクリート周辺の栗石や、設置時の土層面などが確認できた。南面石垣下部では、雨水の流れ込みに伴い土砂が流入し厚く堆積している状況であった。南側石垣の上から3段目と4段目部分では、3段目の築石が4段目の築石よりも南側に向けて突出している状況であった。このことから、積み直しに伴う痕跡の可能性はあるが、今回の調査では判断が困難であった。

- 1層: 黒褐色
- 2層: 暗褐色
- 3層: 灰白色
- 4層: 黒褐色主体
- 5層: 暗褐色 (4層よりやや暗め)

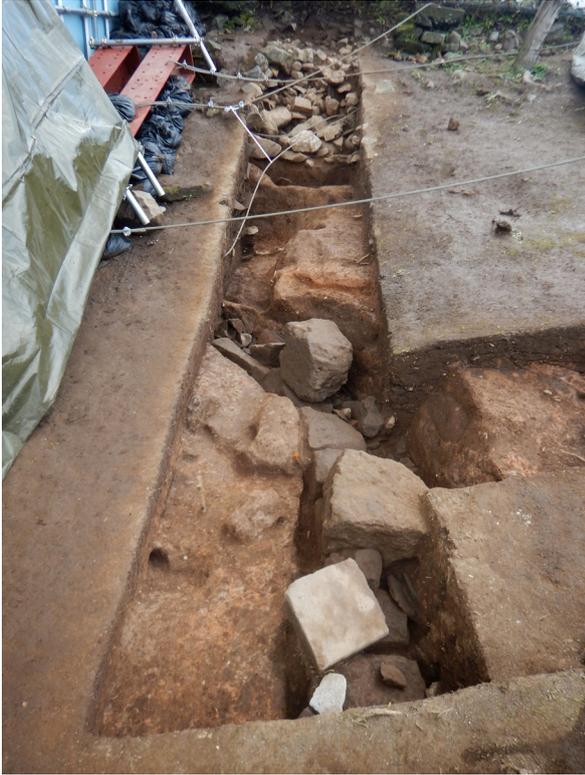
現代の表土、近代以降の造成土、近代以降の石垣、近代以降の溝状遺構、近代以前の造成土、櫓台西面石垣の背面掘削土を確認した。曲輪側石垣及び石段構築は盛土上に行なわれており、板ガラス等の出土から近代以降に造成されたと考えられる。

調査地南側では凝灰岩製の石垣を検出した。石積が3段あった状況が確認できたが、1段目は削平され、2石のみ残存していた。この石垣は、阿蘇火砕流土を主体とする盛土層を溝状に掘り込み、石垣及び裏込めが設置されている。裏込め内からはモルタルが付着した赤レンガや瓦片等が出土している。この石垣は西側にいくにつれ、南側に向けて湾曲してさらに南へ続いている。石垣より北側には盛土層も確認され、一部近代以前に造成されたと考えられる盛土層を確認した。

調査地1 最終遺構面検出状況(東から)

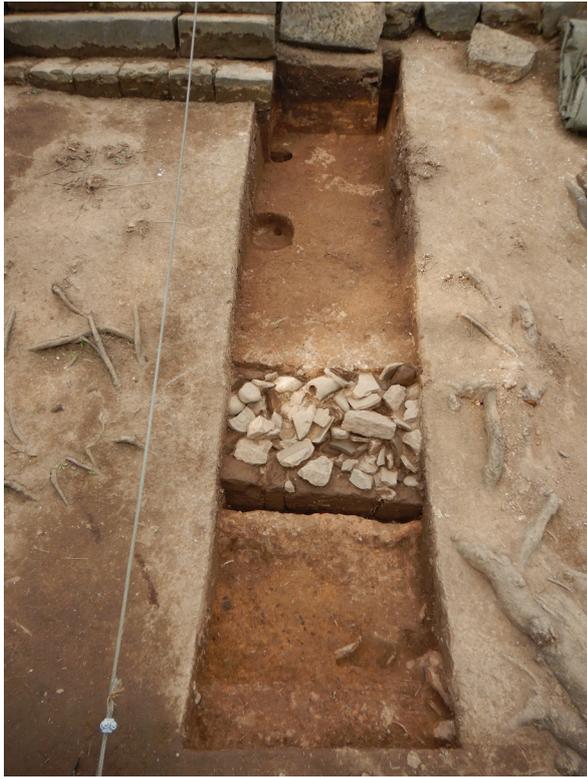
現代の表土、近代以降の造成土、近代以降の石垣、近代以降の溝状遺構、近代以前の造成土を確認した。南側では凝灰岩製の石垣を確認した。構築状況は、調査地1で確認した石垣と同様であった。この石垣は調査地1から続く石垣で、石垣南面に溝状遺構を確認した。北側では、褐色土を主体とする層に、阿蘇火砕流土が互層状に堆積している締まりの固い盛土層を確認した。

調査地2 最終遺構面検出状況（南から）
