## 第4章 重要文化財長塀の復旧

### 1. 事業対象箇所の設定・名称

重要文化財建造物長塀は、熊本城の南面を画する竹の丸に位置し、坪井川に沿って東西に延びる木造塀である。塀は川端の一直線の石垣（H545・546）上に建てられ、両端が馬具櫓台石垣・平御櫓台石垣に取り付く。昭和8年（1933）に熊本城の遺構として宇土櫓ほか12棟の建造物とともに旧国宝の指定を受けて、昭和25年（1950）の文化財保護法改正により重要文化財となった。

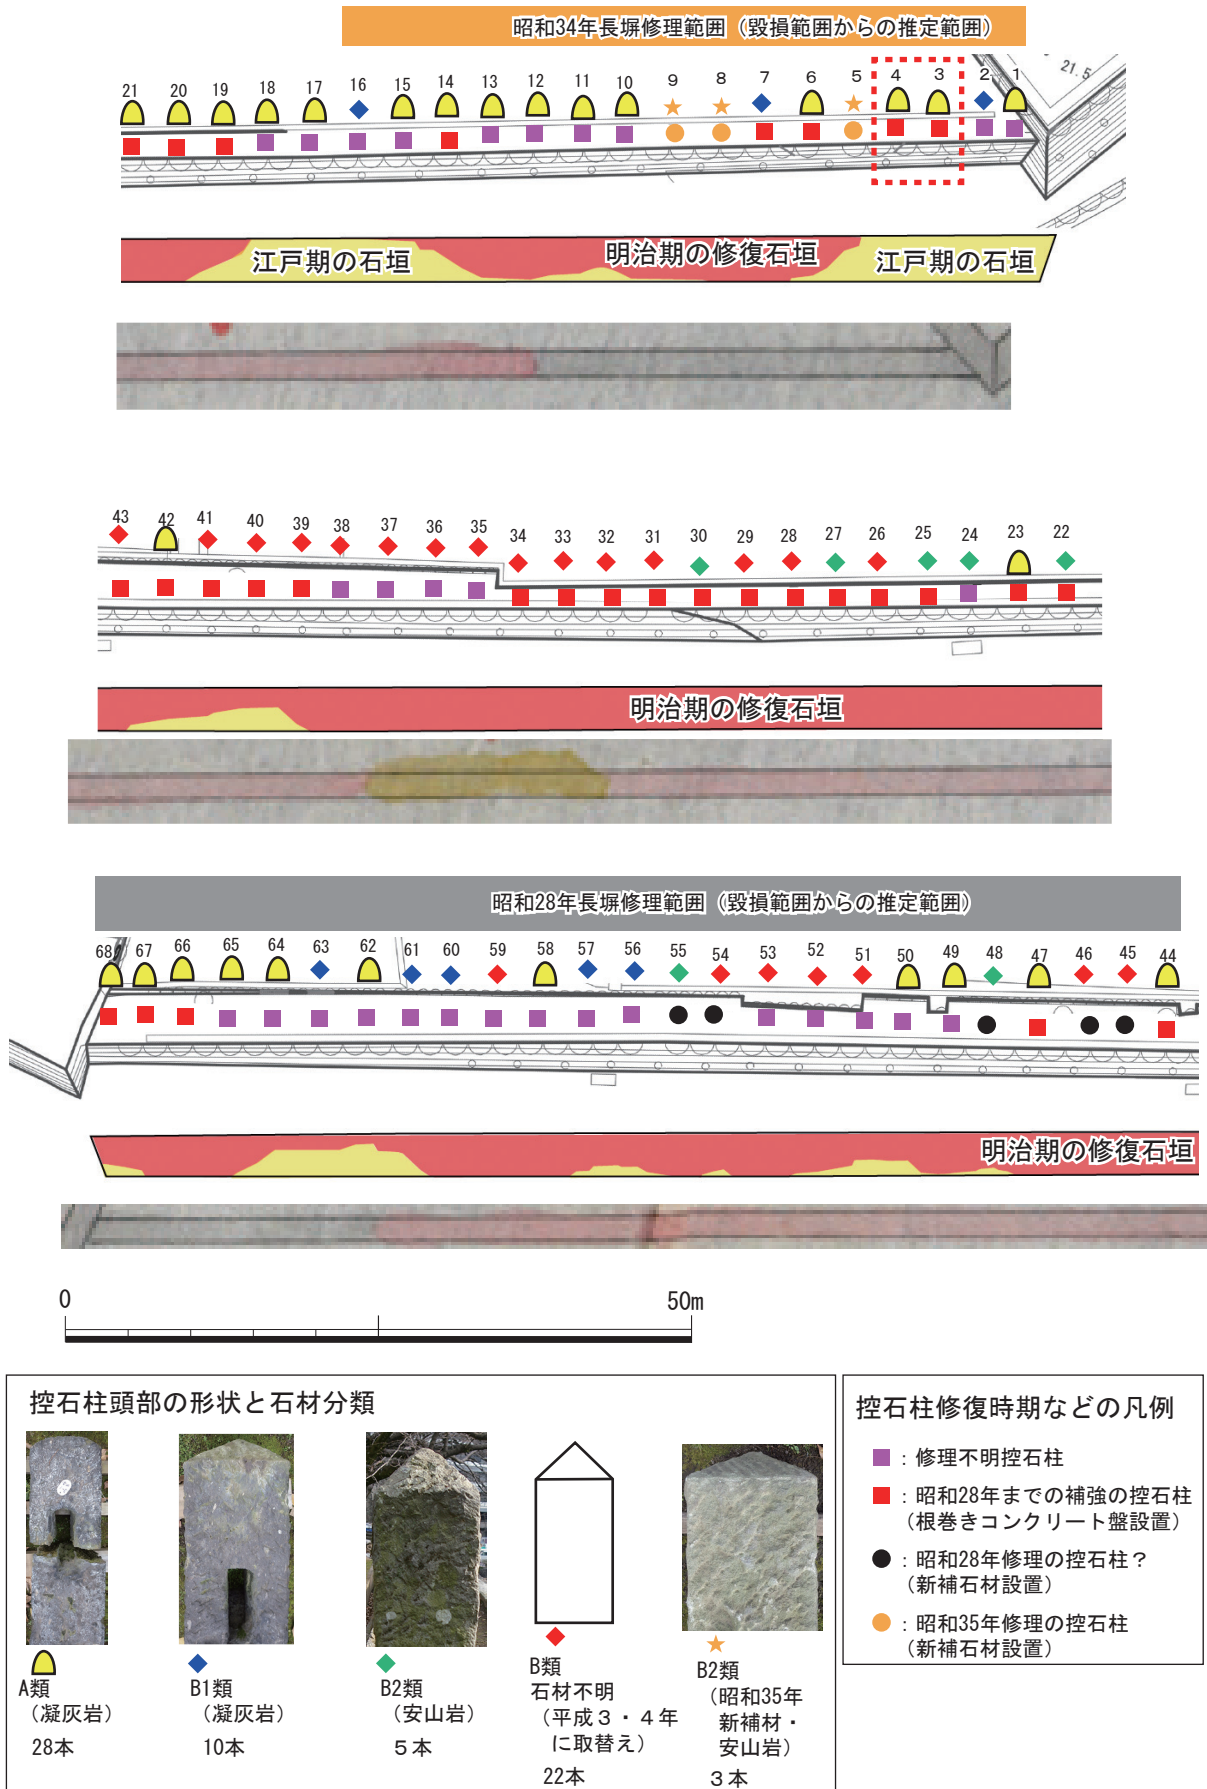
第62図 長堀控石柱の種類と修復時期(昭和52年以前)

〔控石柱No.35〕平成3・4年度（1991・1992）に交換された頭部C類の新補材であり、地上高約156cm、1辺約32cm、柄穴の長さ20cm、柄穴の幅約7cmを測る。地震による破損は確認されなかった。元の控石柱は昭和52年（1977）修理前の記録（第61図）から頭部B類であったことが確認できた。この石材は昭和52年度保存修理工事の際に一度、抜き取り補修（コンクリート基礎の設置）が行われた後、平成3・4年度の保存修理工事で新補材に替えられた。現在の設置坑は1辺1.35mほどの方形を呈し、内部をコブシ大の礫で充填している。

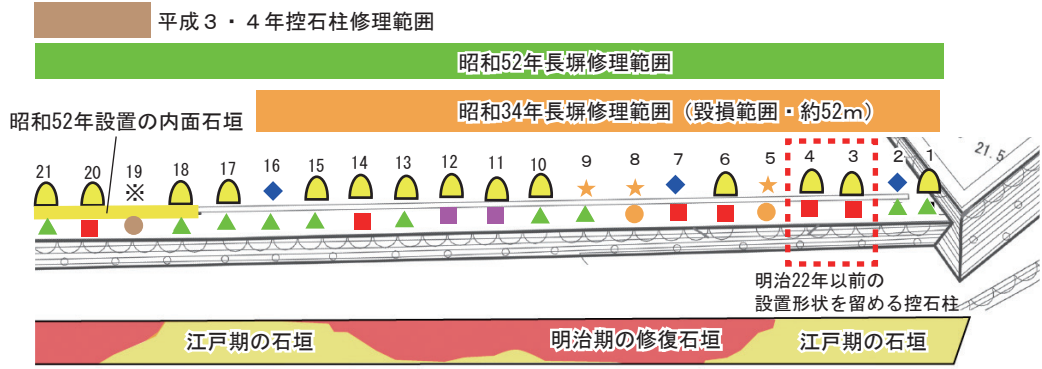
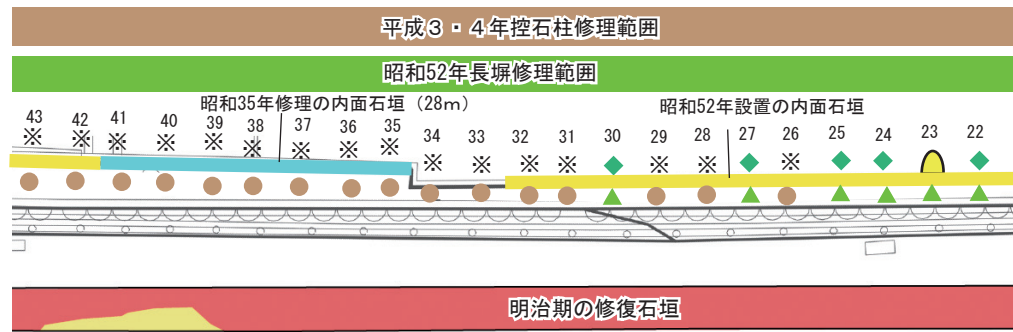
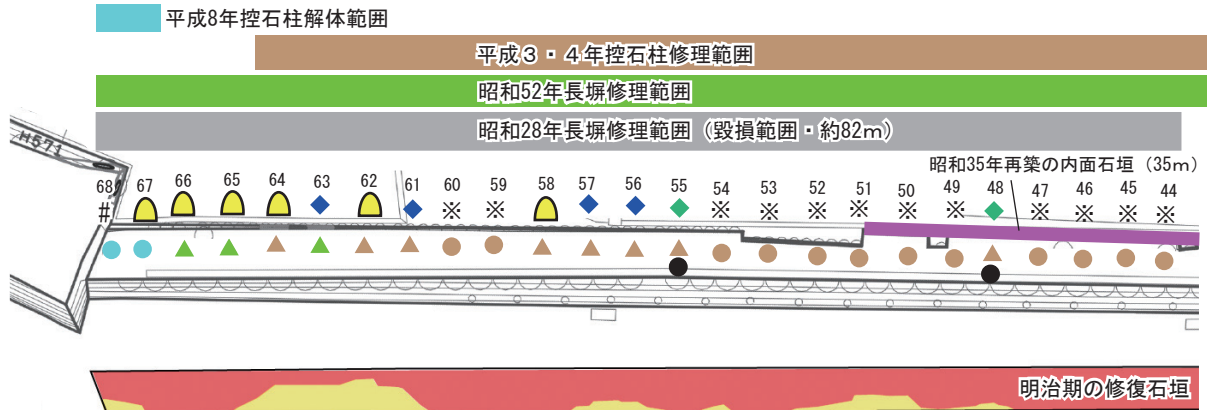
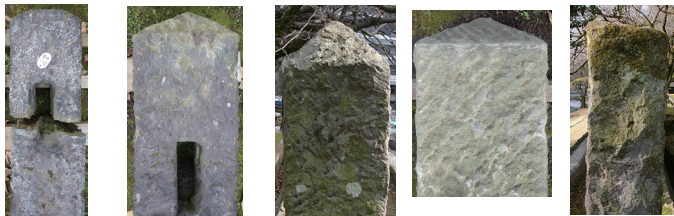
第63図 長塀控石柱の種類と修復時期(平成29年現在)

なお、A類・B1類の控石柱は、平成8年度（1996）修理で新補材とした控石柱No.67を除き、昭和2年（1927）以前のものであるが、B2類の一部については戦後の保存修理の際に取り替えた新補材を含む。

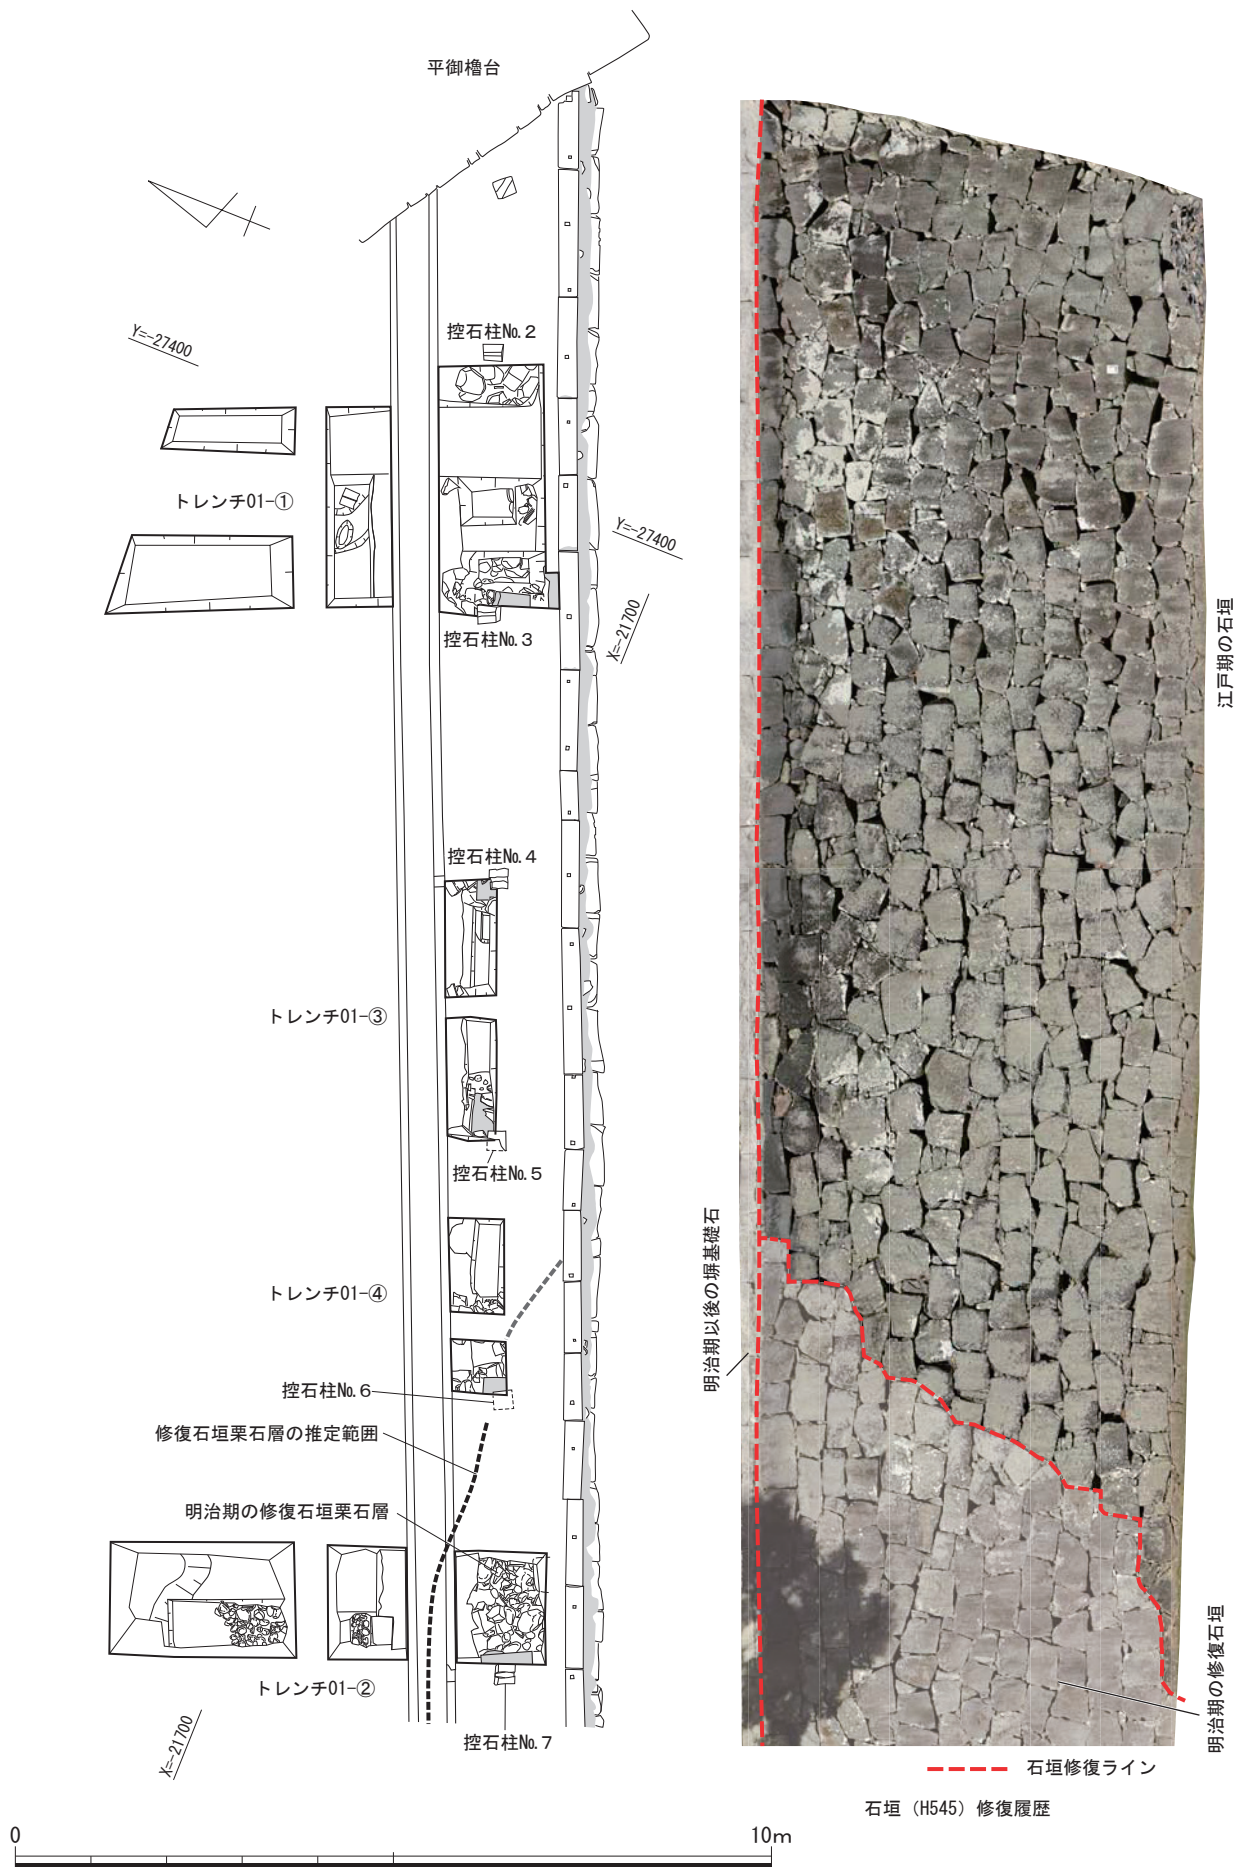
第65図 長塀トレンチ01平面図・石垣(H545)修復履歴

長塀が載る石垣（H545・546）は明治 22 年熊本地震により大きく被災し、その後に修復されたこと（第 65 図）が知られている。この調査の結果、石垣（H545・546）の内、天端まで江戸期の石垣が残る部分は平御櫓台付近の東端約 15.5 mに過ぎないことが判明した。江戸期の天端石が残る石垣背面に設定したトレンチ 01-①a 区やトレンチ 01-③、トレンチ 01-④では、Ⅲ層直下では栗石層ではなく、江戸期の整地土層（少量の瓦片を含むにぶい赤褐色土や暗赤褐色土など）が検出された。栗石層の確認のため小トレンチを設定したトレンチ 01-①a 区では、整地土層上面より 0.2～0.65 m下で栗石層が検出された。栗石層上面は石垣背後へ向かって下がっており、検出高の比高差約 0.65 mを測る。栗石層の検出幅は石垣尻より 1.1 m以上を測る。江戸期の栗石は人頭大の円礫を主体とし、一部に角礫を含む。

明治期に修復された石垣背面の栗石層が想定される範囲に設定したトレンチ 01-②やトレンチ 01-④b 区ではⅢ層直下（トレンチ 01-②a 区）や厚さ 0.1 m程度の覆土を挟んでその下（トレンチ 01-④b 区）から明治期の栗石層が検出された。栗石層上面の北端はトレンチ 01-②ではa 区とb 区間の側溝部分（想定幅 2.3 m）であるのに対して、修復範囲の東端に近い位置のトレンチ 01-④b 区では、トレンチ南壁面付近（幅 1.1 m）と狭くなっている。明治期の栗石はコブシ大～人頭大の大きさであり、円礫と角礫がほぼ半々の割合で認められる。

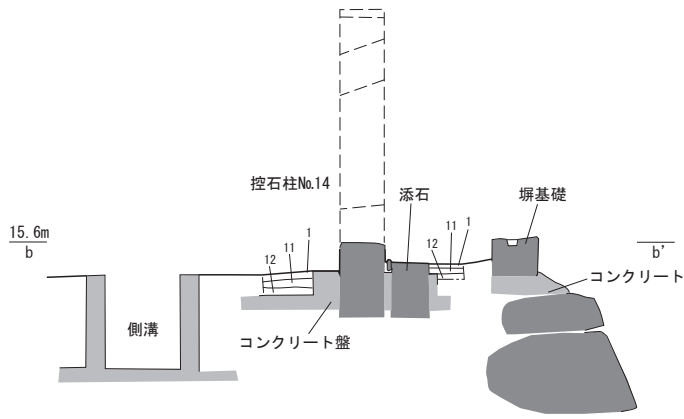
トレンチ 02-②東壁面図 (控石柱No.14 断面)

〔控石柱No.14〕頭部A類のもので、地震により柄穴の部分で3つに折れている。地上高138cm、1辺約24cm、柄穴の長さ21cm、柄の幅7cmを測る。控石柱は基礎の上部に方形のコンクリート盤が巻かれてお

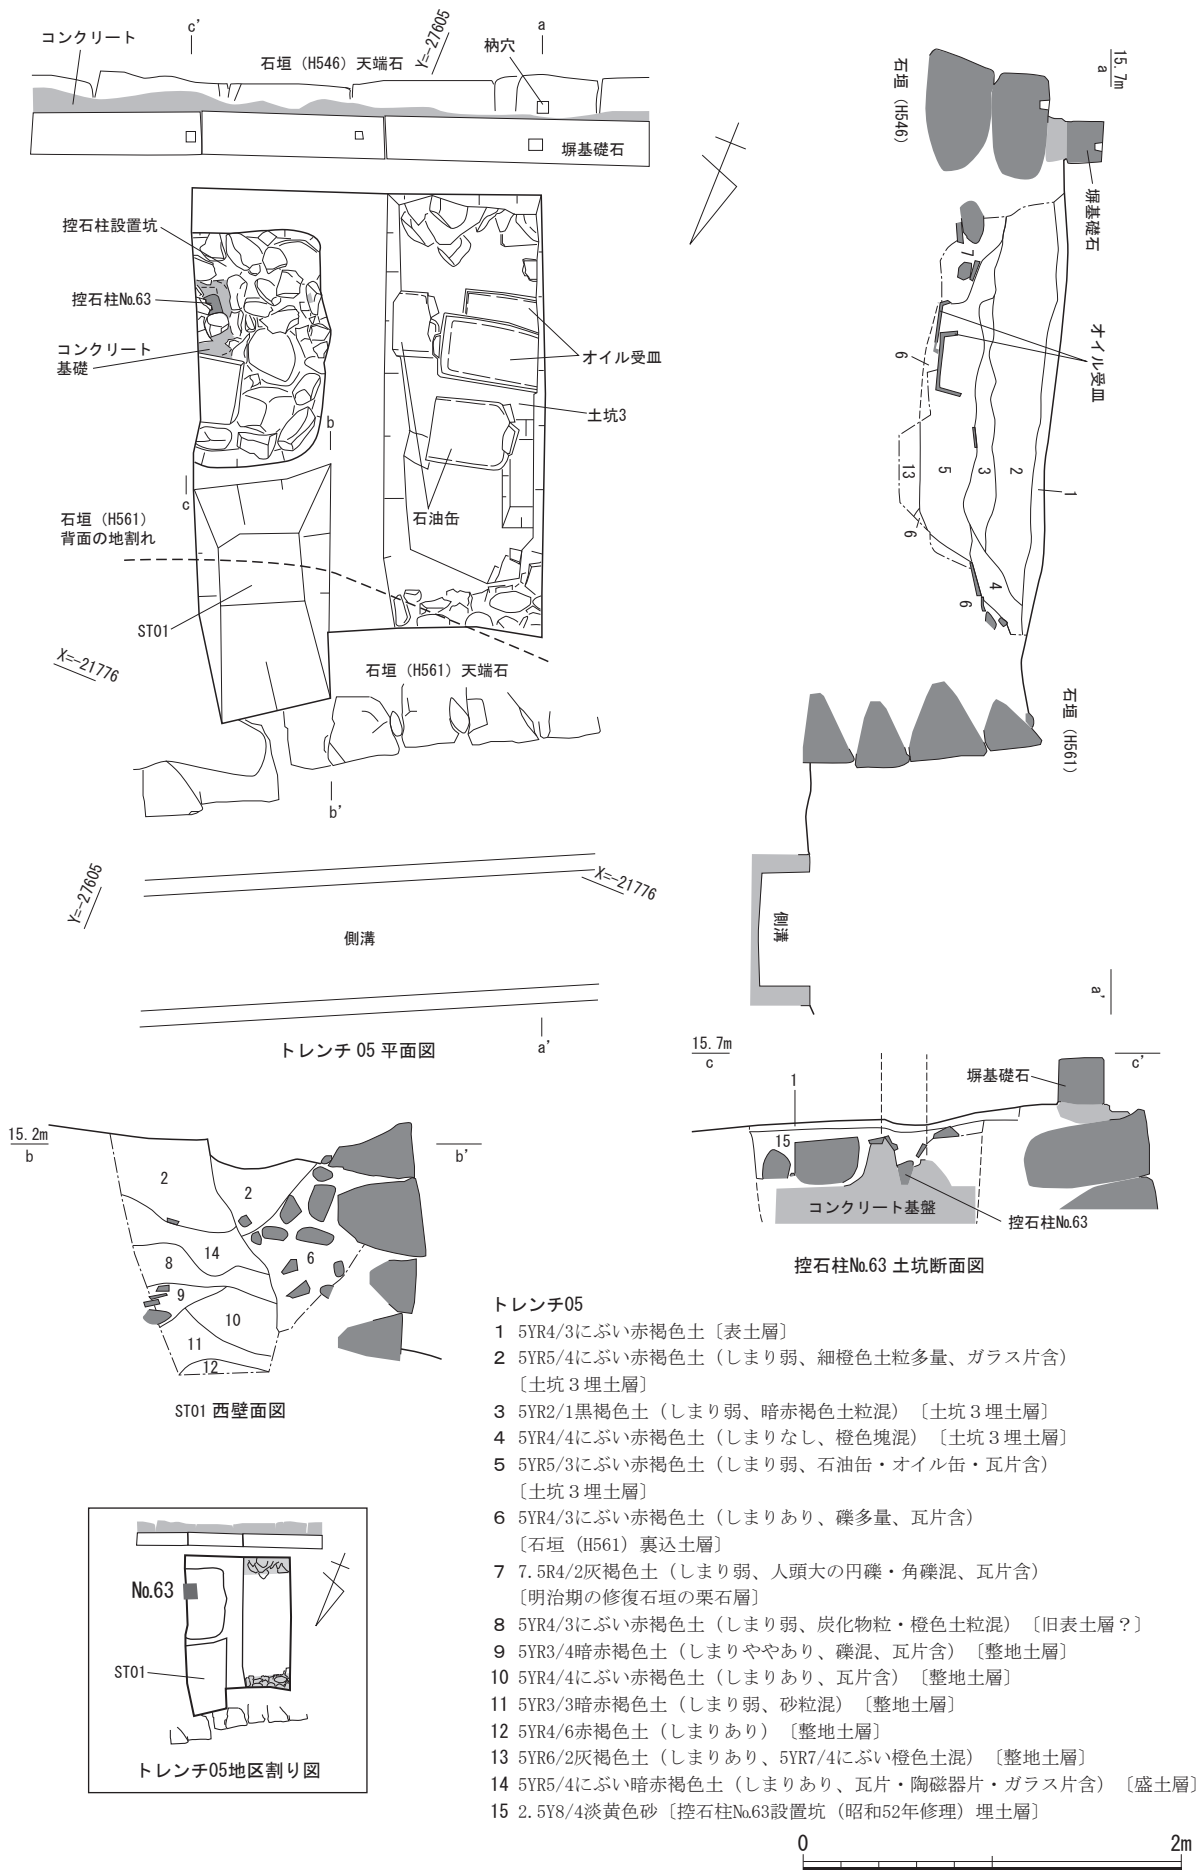
第92図 長塀トレンチ05平・断面図

この付近の土層は深さ 70cm 近く、近現代の土坑 3 により大きく乱されていることが判明した。また、石垣（H561）背面に設定した小トレンチ（ST01）では、旧表土層となる III 層（8 層：橙色土粒を含むにぶい赤褐色土層）や近世の整地土層となる V 層（しまりのあるにぶい赤褐色土層・砂粒を含んだ暗赤褐色土層）が北側へ傾斜していることや、石塁下には石垣（H561）に先行する石垣や裏込層が存在しないことが確認された。これらのことから、現状で石塁となっている長堀背後の高まりは北側が土斜面となっていたこと

〔石垣 (H561)〕 北側に面をもつ間知積の石垣である。石垣は横目地を通して 4 段に積まれており、高さ約 1.25 m を測る。築石は方形の安山岩であり、1 辺約 35cm、控長約 45cm を測る。裏込層は多量の礫とともに瓦・陶磁器・ガラス片を含むにぶい赤褐色土 (6 層) である。石垣は今回の地震で幅約 5.6 m の範囲が膨らみ、その中心の幅約 2.7 m の範囲が崩落した。裏込層と背後の土との境で円弧滑りを起こしたことが断面観察で確認された。石垣は近代に造られたものであろう。

トレンチ 05 では、石塁上に終戦後とみられる土坑 3 が掘られたため、目的とした古い時期の長塀の痕跡などを確認できなかった。ただ、石垣崩落部に設けた小トレンチの断面観察の結果、現状で石塁となっている長塀背後の高まりが、本来は内側 (北側) に石垣を持たず土斜面であったことが確認された。

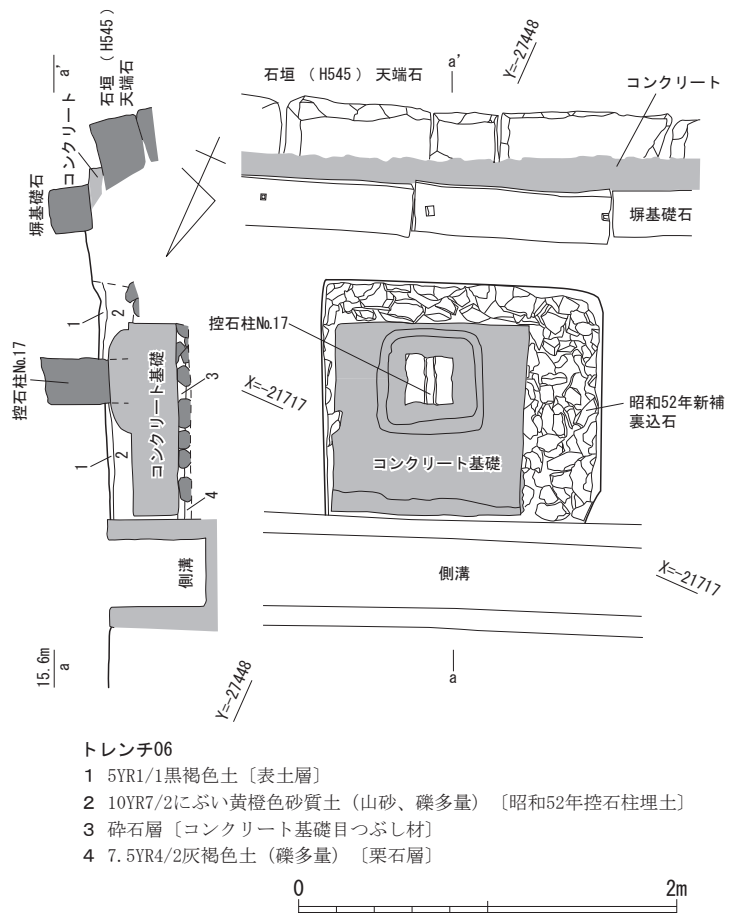
第96図 長堀トレンチ06平・断面図

〔控石柱No.17〕頭部A類のもので、現状で下方の柄穴部分中程と、上方の柄穴部分直下の2箇所折れたため、交換対象となった。この石は昭和52年の保存修理工事の際に抜き取られ、コンクリート基礎の上に据え直されている。後述のNo.18に跨る大規模な修理を実施しており、設置坑はトレンチを越えて広がっている。コンクリート基礎は地表下10cmに設置し、中央やや南寄りに控石柱を据えた後で根元に亀腹状のモルタルの高まりを作って固定している。基礎の上に人頭大の安山岩の新補栗石を並べて砂で埋め戻している。トレンチ02の控石柱No.15基礎と同じ構造である。この安山岩の新補栗石材は青みがかった質量の重い角礫の安山岩であるという特徴を持ち、同時期の数寄屋丸地図石(昭和55年(1980)修理)や西大手門(昭和56年(1981)修理)の修理石垣でも同様の栗石が確認できる。

リートの基礎を検出し、コンクリート基礎はⅡ層（現代の盛土）の中で収まることを確認した。

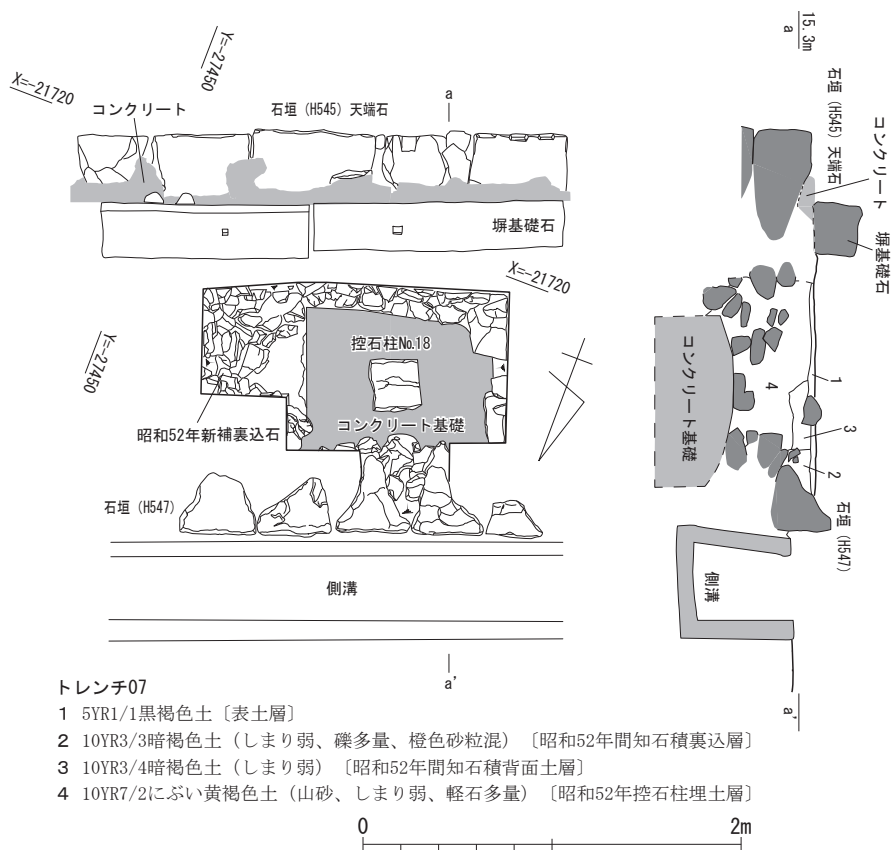
第97図 長堀トレンチ07平・断面図

〔控石柱No. 18〕 頭部 A 類のもので、現状で地表面直下と下方柄穴部分中程の 2 箇所折れたため、交換対象となった。そのうち、下方穴の破損箇所では接合ボルトがあり、過去の破損も確認できた。この石は昭和 52 年の保存修理工事の際に抜き取られ、コンクリート基礎の上に据え直されている。前述の控石柱No. 17 に跨る大規模な修理を実施しており、設置坑は調査区を越えて広がっている。コンクリート基礎は地表下 40cm に設置し、控石柱No. 17 と異なり、全面を亀腹状に盛り上げている。基礎は人頭大の安山岩の新補栗石と砂で埋め戻している。

調査の結果、現地表下0.4 mでコンクリートの基礎を検出し、コンクリート基礎はⅡ層（現代の盛土）の中で収まることを確認した。また、石垣（H547）裏込層の観察から、①控石柱の設置・埋設、②塀の解体修理、③間知石の設置という修理の流れが確認できた。

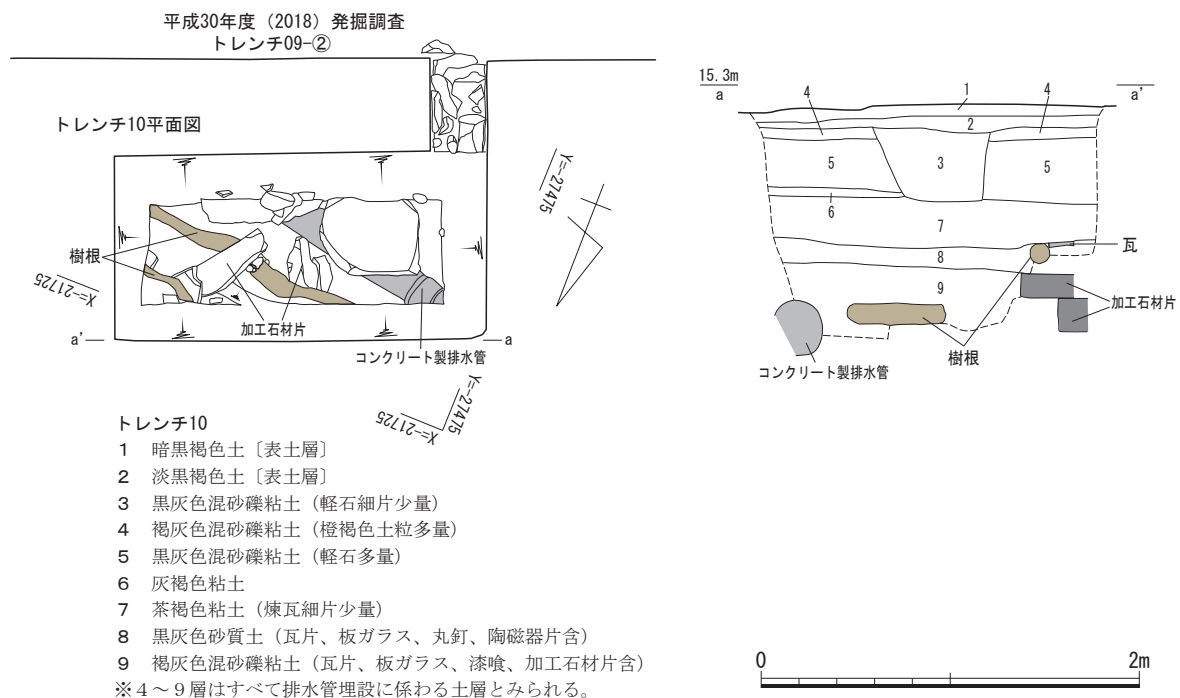
第99図 長堀トレンチ10平・断面図

〔排水管理設溝〕調査区内で確認した深さ約1.2 mの埋設溝である。調査区を越えて広がっており、規模などは不明である。小円礫を多量に含むコンクリート製の排水管が北西から南東の方向に置かれ、投げ込まれるように周囲に破碎された凝灰岩製の加工石材や礫が多数出土した。加工石材には溝が彫られており、暗渠水路に使用された側石と考えられる。埋土は黒灰色砂質土や茶褐色粘土などであり、4層の褐灰色混砂礫粘土を化粧土として整備している。各層に陶器片、丸釘、ガラス片を含み、8層からは「昭和三十（以下欠損）」と記された刻印瓦が出土している。施工時期は埋設された排水管の形状より昭和40年代以降と考えられる。

調査の結果、トレンチ 09-②から続くと想定された石組暗渠排水は、昭和 35 年（1960）以降の環境整備で破壊され、コンクリート製の排水管に変更されたことが判明した。ただし、排水管の行方及び旧暗渠排水の規模等は確認できなかった。
