国分寺市重要有形文化財（建造物）

旧本多家住宅長屋門・倉  
保存修理工事報告書

平成 30 年 3 月

国分寺市教育委員会

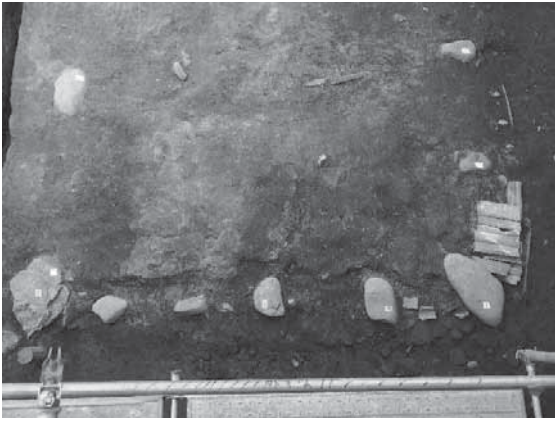
レベル以外では、物置北側(い通り、又ろ通り)の礎石周辺は土間の表層が削られ、椀瓦やセメント瓦の破片が礎石下に敷き固められていた。長屋門の北側が土の堆積した植栽帯であったことを考えると、雨水排水に不具合が生じたことにより、礎石周辺の土間が浸食されたものと考えられる。瓦類は耐水性があるので、浸食された部分を補修する材料として用いられたのであろう。

写真3-1 基礎：礎石廻りの破損、瓦片（い通り）

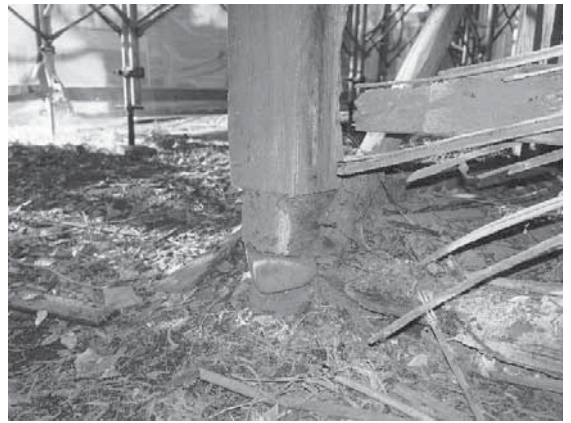
る。痕跡調査から、創建時の下見板は一階の腰壁程度の高さしかなかったことが判った。北側の壁面は屋根の軒の出が少なく、風雨に曝され易い上、当初は下見板に覆われていない状況だったので、屋根の吹上なども要因となって柱の腐朽が進んだものと思われる。その他の部位で見られた柱の破損は、西隅の柱(へー一通り)の柱頭部が腕木と一緒に欠失し、柱が継木されていた。後の痕跡調査で、南面から東面の一部に見える「せがい造り」の軒は、当初は西面の一部まで続いていたことが明らかになった。おそらく漏水などで柱が破損したため西面は撤去し、応急的な腕木を付けて南面だけ「せがい造り」の軒を残していたようだ。

写真3-2 軸部：土台、柱脚（へー一通り）

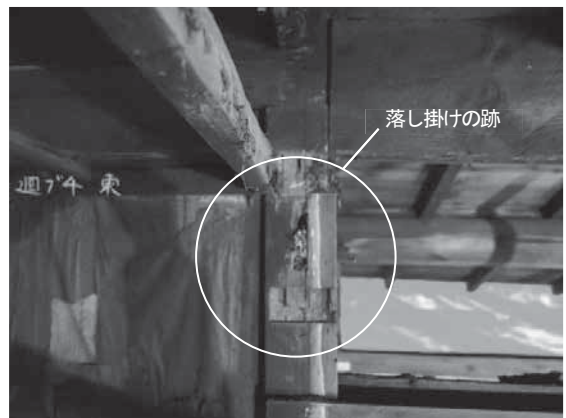
「ろー十三通り」の柱は丸太の床柱仕様の古材で、当初材と思われる。柱脚部は既に欠損しており、床板から上のみを残す状態であった。床柱は風食や改変による影響が大きく、痕跡から当初の詳細な仕様を確認することが難しかったが、東側の柱（ろー十五）には落とし掛けや床框の仕口の跡が残っていた。また、外壁側の2本の柱には畳寄せの跡が残っていて、土壁の下地も確認できたことから、ある程度、当初の床の間仕様の想定できたことから、間取り図と幅は違うものの、創建当初から床の間があったことがわかった。「違棚」については、表記されていた部分では違棚の仕様を示すような痕跡は見られなかった。

写真 3-27 「ろー十五通り」柱（床）、落とし掛けの仕口跡

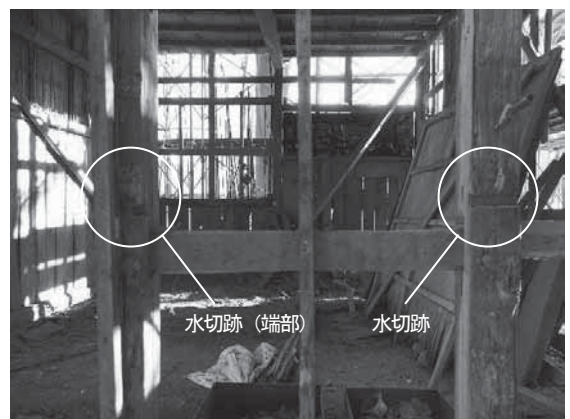
痕跡は下見板の水切りが納まる水平の欠き込みで、土台天端から約 950 mmの位置に、物置の西面から北面にかけて5ヶ所あり、連続した欠き込みは出入口西側の柱（いー三通り）のところで止まっていた。

写真 3-34 一階物置（北面）の下見板の水切り跡

修理前、正面(南側)以外の下見板は二階の床上高さまで張り上げていたが、痕跡調査の結果、創建当初は腰の高さであったことが判った。創建時の姿で復原した場合、軒の出が小さいために、将来壁が破損する恐れが考えられるため、整備として修理前と同じ高さまで張り上げることとした。また痕跡調査で明らかになった創建時の下見板の高さは、一階西側土間物置の西面と北面の壁に、当初の下見板と同じ高さの水切り板を設置した。

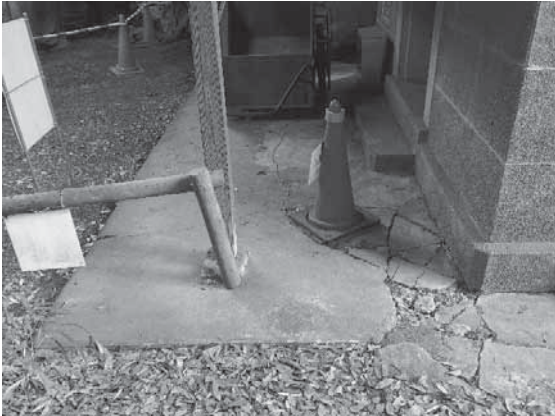
倉外周の犬走りと出入口下屋の土間部分は、周辺地盤より一段高いコンクリート床を設けていた。周りに自生する竹が倉の近くまで伸び、犬走りや土間下まで根が張った影響でコンクリートが破損していた。

写真3-60 出入口土間

下屋部分の土間と犬走りは、竹根の影響で破損していたため、全て撤去し、新設した。また同様の被害が生じないように、犬走りの北面と西面に防竹シート(バンブーバリア)を埋設した。

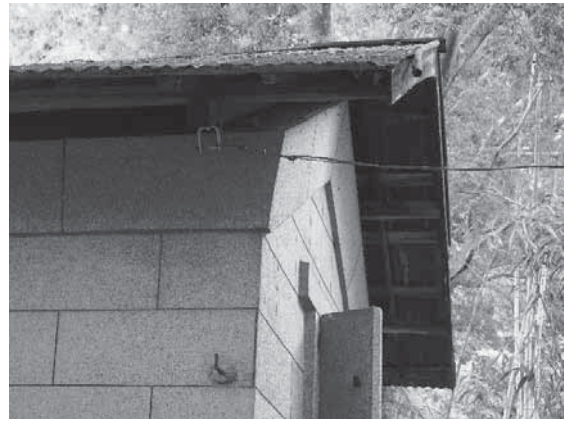
上屋の切妻屋根は土で塗り込めた上に載った置き屋根だが、土面にも亀裂や欠損などがあつた。

写真3-62 置き屋根

屋根葺き材の亜鉛波板鉄板は変形や腐食などの破損が著しく、ガルバリウム鋼板の波に葺き替えた。また破損していた下地材及び置き屋根で覆われていた塗り込め土の表面も修理を行った。

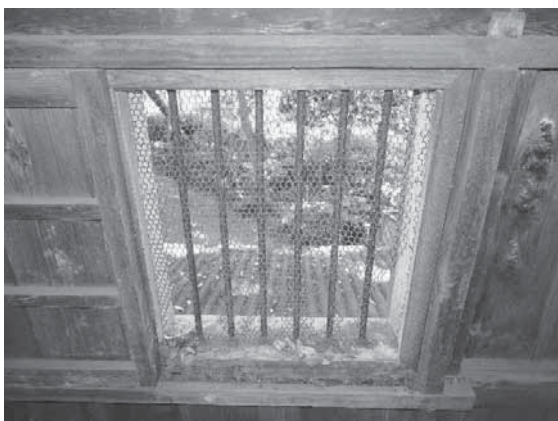
正面の窓は漆喰塗りの観音扉が外側に付き、扉の裏に鉄製の格子と亀甲網を設置する。室内側には漆喰塗板戸がある。扉や板戸の保存状態は良いが、亀甲網が破損していた。

写真 3-66 正面二階の窓（内側）

その他の修理として、二階妻面窓の亀甲網の張替と二階床面に保護板を設置した。

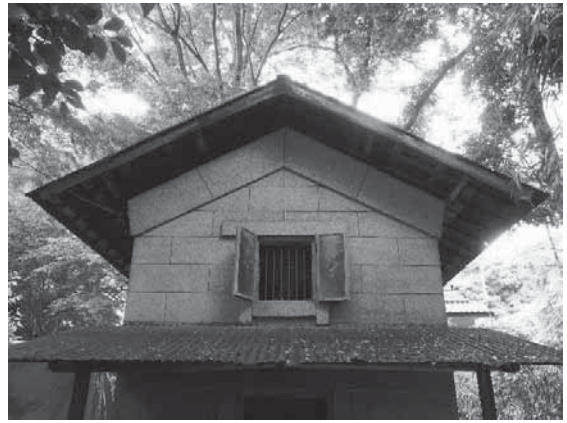
写真4-105 解体前の屋根

- ・破風板（両側）を新規材へ取替。

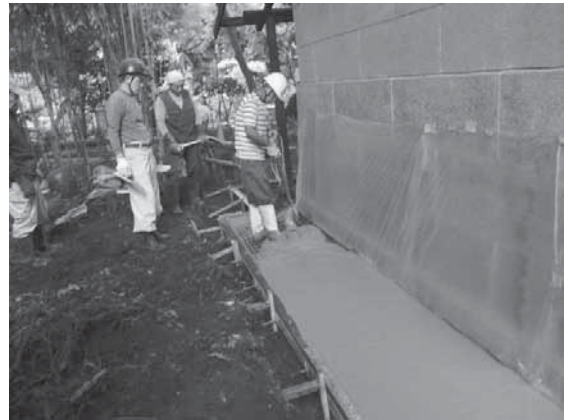
写真 4-113 犬走り、コンクリート打設
