旧大島商会店舗移築

(まちなか観光案内拠点整備工事)

報告書

秋田市教育委員会

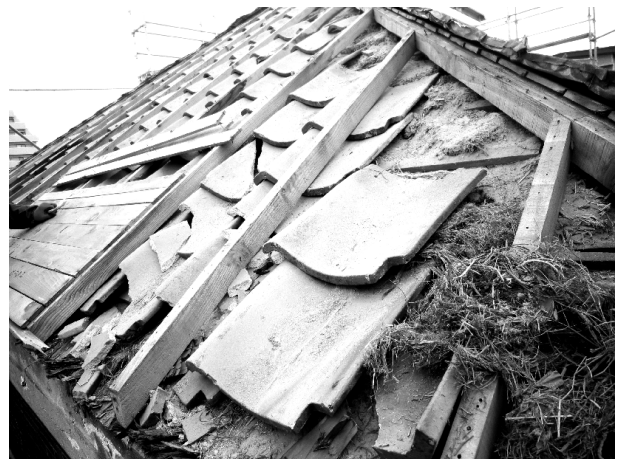
ところで、カラー鉄板とその下葺き材を剥がしたところ、全面に瓦葺きが現れた。瓦は全て棧瓦であり、この瓦が建築当初のものなのか、又は葺き替えによる後補のものなのかの特定はできなかったが、凍結や耐用年数の超過に起因してか、全般に割れや欠損等がかなり散見され、再利用に耐え難かったほか、棟瓦や軒瓦など他の部材は残存していなかった。これら棟瓦等については、後年に鉄板平葺き屋根を載せた際に、納まりの関係などから撤去されたものと考えられよう。

写真 2-1 鉄板葺き下の瓦葺き（西面・南西から）

現状の屋根のカラー鉄板は、経年により錆の進行が著しく、また、当該鉄板の下に残存していた棧瓦については、全般に割れや欠損等が散見されるなど、いずれも再利用に適さない状態にあった。そこで、鉄板葺き又は瓦葺きのいずれかの選択に際し、積雪の影響を含めた維持管理、施工に係る時間的および予算的制約といった各方面からの検討を加え、文化財登録原簿への登録時の形式を尊重することとした上で、亜鉛鉄板に比べ耐久性に優れたガルバリウム鋼板葺きによる仕様とした。

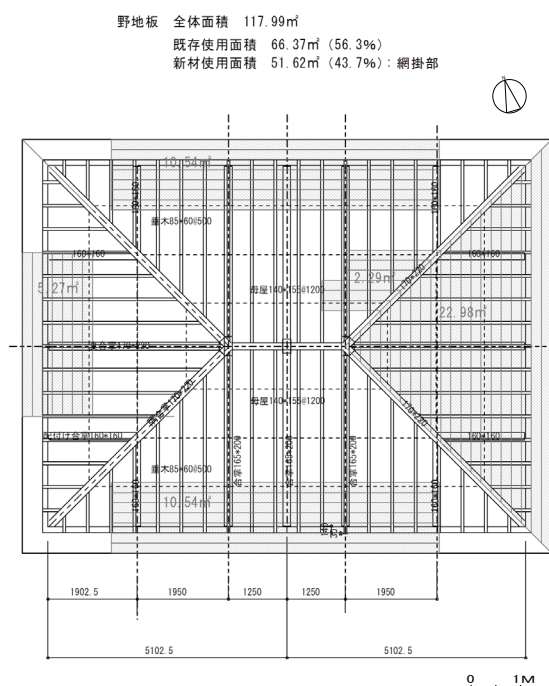
トラス工法を用いた木造の洋式小屋組は、各面の軒付近を中心に、雨漏りによる木材の腐朽が認められる部分があったものの、それ以外の木部や緊結部のボルト等の金物に著しい捻れ、緩み、発錆などは見られず、おおむね当初の部材を再利用できる状態にあった。したがって、緊結部の金物も含め、可能な限り旧状のまま小屋組を復旧する（註）。ただし、躯体への収まりや強度等の観点からの検討結果を踏まえ、鉄筋コンクリート造の躯体と一体的なスラブを設け、当該スラブの上に小屋組を設置する仕様とした。

図 2-1 野地板の腐朽部分（小屋伏図）

註：小屋組の再利用に当たり、野地板を除く木部については、腐朽部分を新材で補足するなどして既存部材のほぼ全てを使用できたが、野地板に関しては、そのような対応が難しい状態にあり、腐朽部材は新材への取替えを行った。当該野地板の既存部材の使用面積は66.4㎡で、屋根面積118㎡に対する再利用率は56.3%となっている。

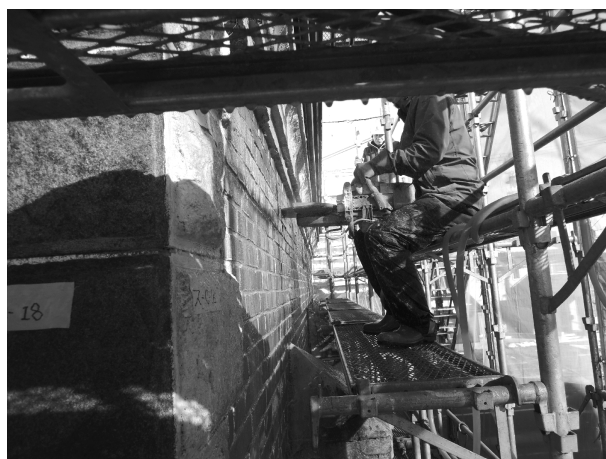
写真 2-2 レンガ解体状況（外壁東面・南から）

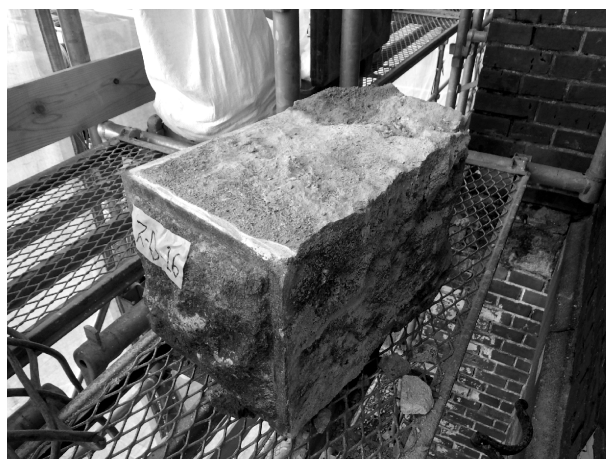
写真 2-3 石材解体状況（外壁南西の隅石）

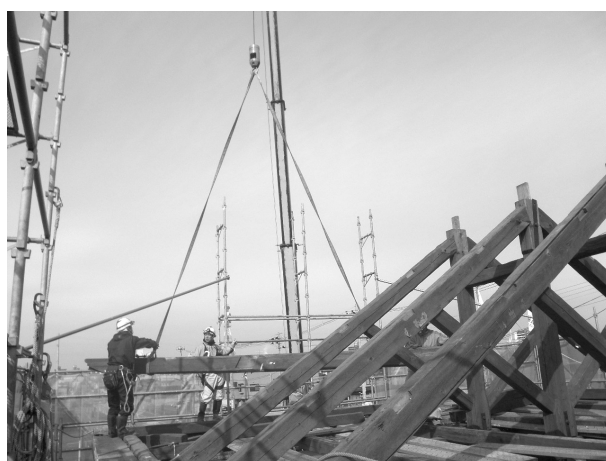
写真 2-4 小屋組解体状況（西桁・東から）

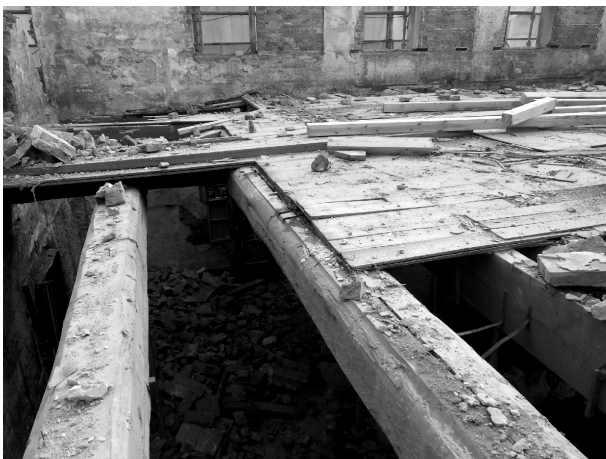
写真 2-6 2階床組解体状況（東側・北から）

2階の床組は、床板表面に傷を付けないよう添え板を用いて止釘を抜くなどした後に、レッカー作業で梁材の解体を行った。これらは資材置場で保管し、移築先で2組分を再現している。

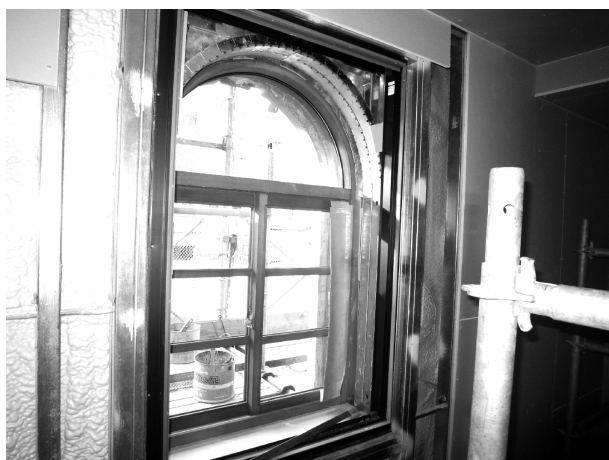
写真 2-7 復原した窓・窓枠（西面 2 階・北側）

唯一当初のものと推測された窓枠の形式に基づき、全ての窓を引き違いの木製建具で復原した。窓自体はオリジナルは残存しておらず、後年の建具に替えられていたことから、復原に際しては、それら後年のものの中で最も古いと見られた窓の意匠に倣い、デザインを統一した。

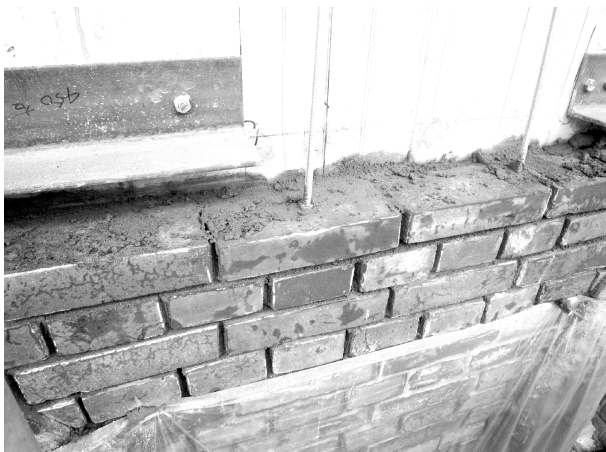
写真 2-8 既存レンガ添え積み状況（外壁東面）

目地幅は 6 mm 以上とし、正面全ておよび正面から続く北側面の外壁の一部に、移築前と同じイギリス積みで 1、2 階ともに 40 段を添え積み、再利用枚数は 3,367 枚、面積では 30.6 m² となっている。

なお、後補とみられる一部レンガ表面への塗装について、文化財的価値を踏まえ当該塗装を剥がし本来のレンガの色に復することを検討したが、レンガ内部まで塗料が浸透しており、耐久性等を考慮した結果、塗装の剥ぎ取りは行わなかった。

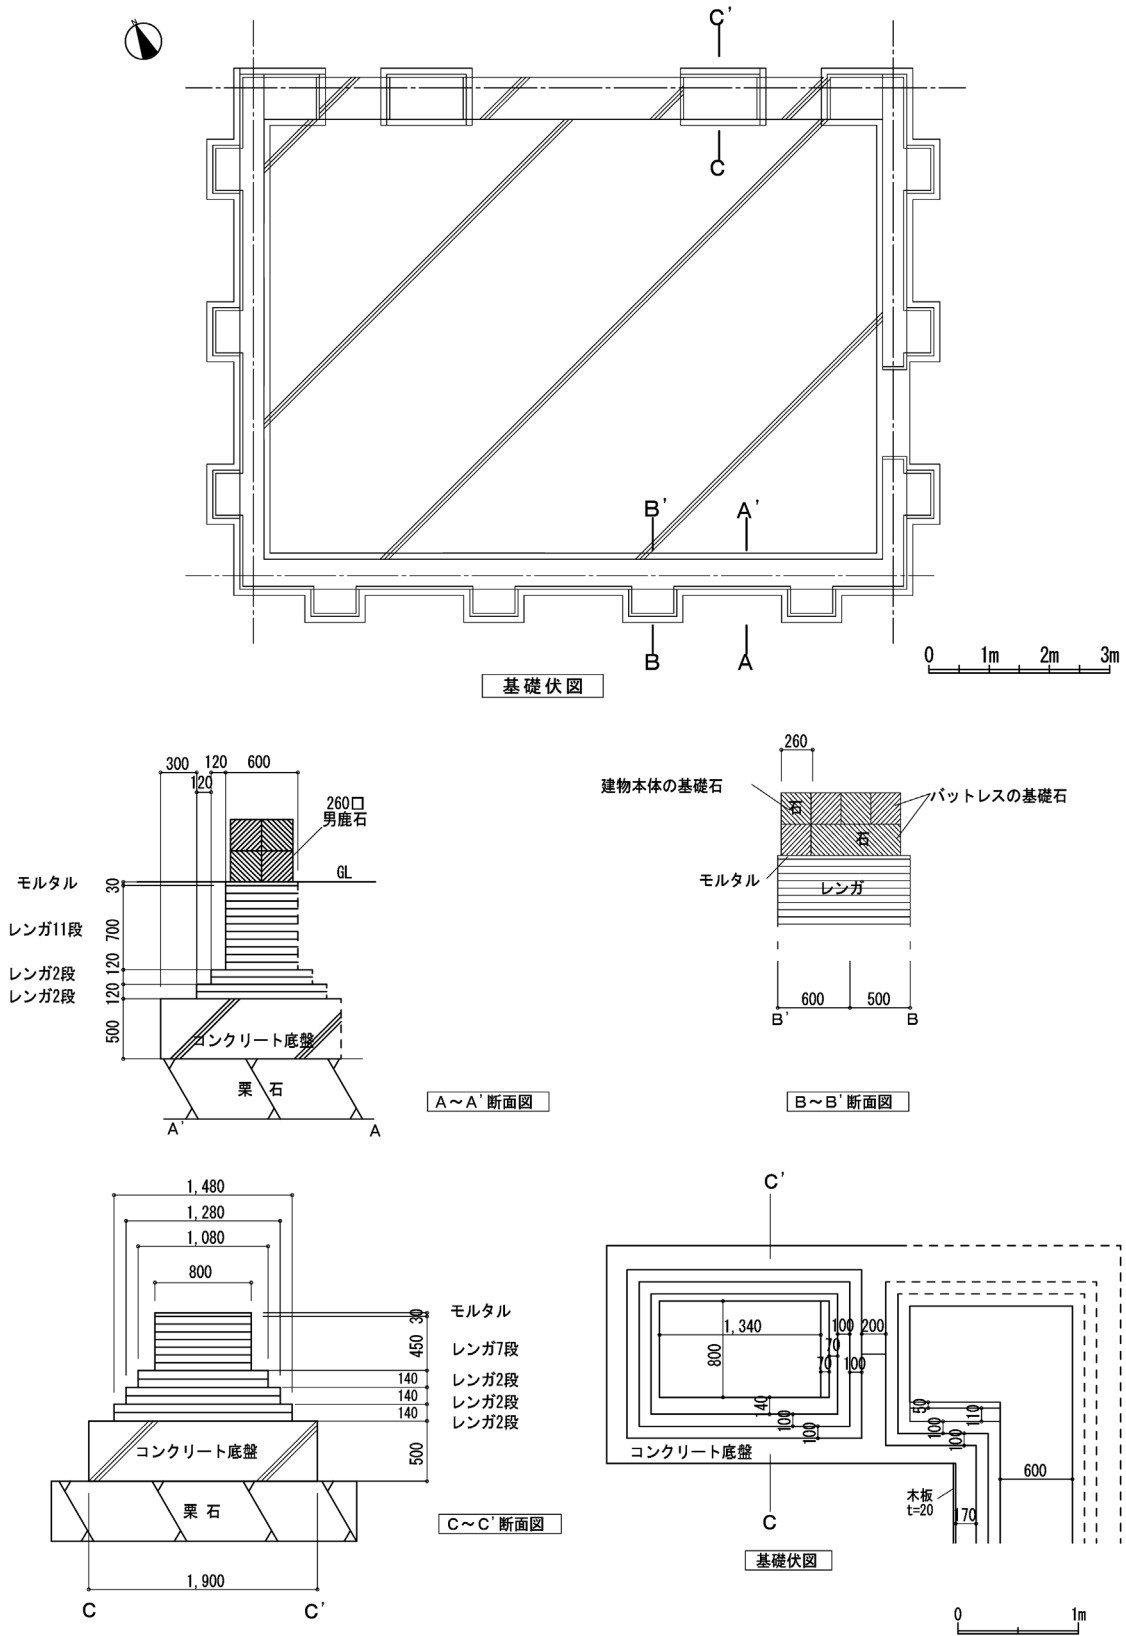
建物西面では、中央のバットレス部分の基礎について、内側と外側の両方を掘削した。結果、レンガ基礎の天端幅は約110cm、レンガは内外ともに全部で14段(約87cm)積み、最上段から10段目まで(約63cm)は、垂直な立ち上がりを成す。11・12段目および13・14段目(それぞれの高さ約12cm)は、2段ごとに12cmずつ広げてフーチングとし、その下には、最下段のレンガより25cm張り出す形で、厚さ約50cmのコンクリート底盤を施しており、いずれも内外対称に造られていることを確認した。

図 3-1 基礎伏図および基礎断面図

以上の調査結果から、フーチングを伴うレンガ積み基礎は、①躯体およびバットレス部分では布基礎、②二つのアーチの加重が掛かる部分では独立基礎の形状を採用し、アーチ開口部分には設置されていないことが分かった。また、コンクリート底盤、栗石および杭木に関しては、建物北面の中央アーチ開口部の下を除き、外周しているものと推測される。なお、当該コンクリート底盤における鉄筋使用の有無は確認できなかったが、土台石と躯体又は基礎のレンガ間においては、アンカーボルト等による緊結は認められなかった。

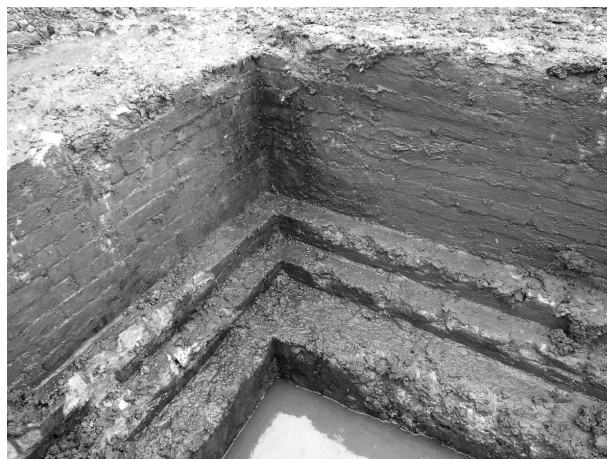
写真 3-1 地中の布基礎（南東隅）

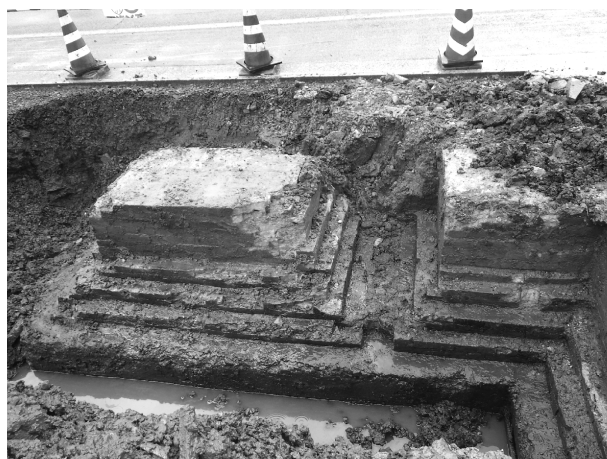
写真 3-2 地中の独立基礎（北面東側・南から）

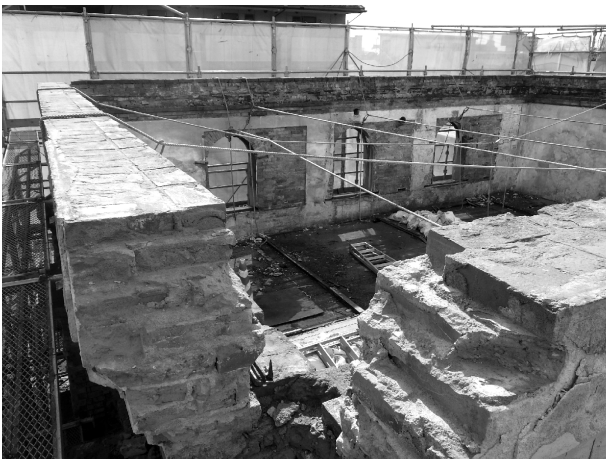
写真 3-3 躯体レンガ（外壁東面2階・北から）

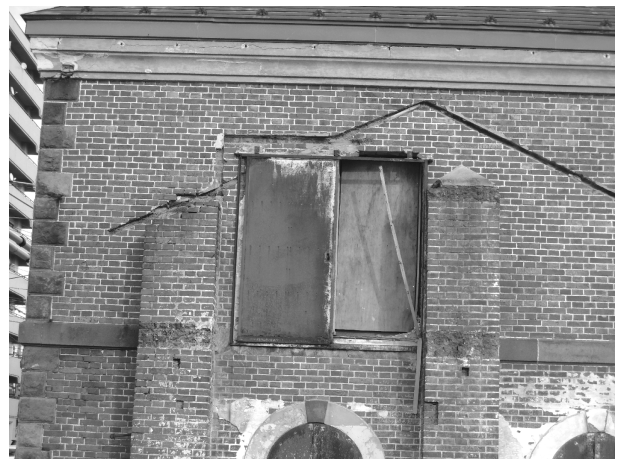
あった部分を後になって切断、開口し、引き戸の鉄扉を設けて出入口に改造したことが明瞭に確認できた。また、その上部には庇の取り付け痕も認められ、これに干渉する北側バットレスの頂部が斫り取られていた。前所有者からの聴き取りにより、かつて当該出入口につながる外階段が存在していたことが分かったが、開口および階段の施工時期については不詳であった。なお、1階のみを賃貸借するようになった平成6年（1994）頃には外階段は解体され、それ以降、2階への出入口は塞がれた状態にあるとのことであった。

写真 3-4 後年の開口部（外壁西面2階）

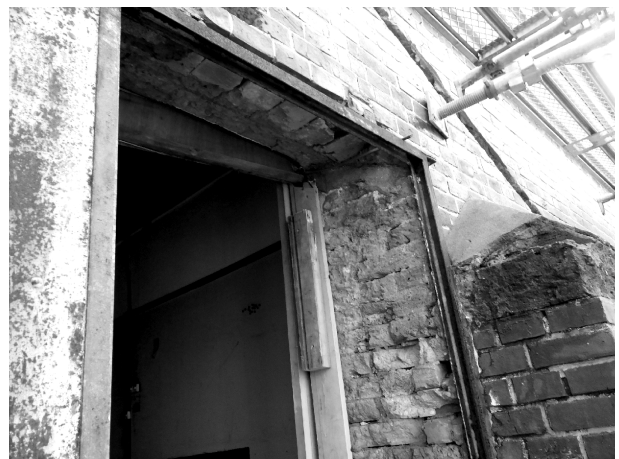
写真 3-5 後年の開口部・拡大（外壁西面2階）

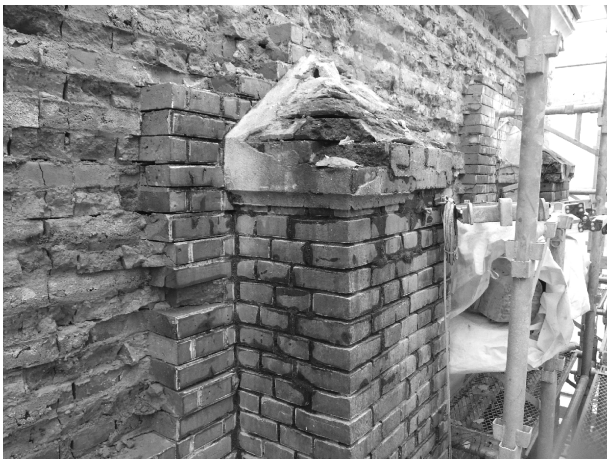
これらバットレスの頂部には、笠石的な仕上げが施されている。解体工事の過程において、東面中央のバットレス頂部を調査したところ、レンガ7段で構成され、上部5段が角錐の形状を成すよう斜に研られていることが分かった。そして、レンガ目地と同じモルタルで下部にアール（15mm）を付けて全7段を覆い、最後に仕上げとして漆喰を塗り整えていた。当該モルタルおよび漆喰の厚さは、1～2cmであった。

写真 3-6 バットレス（外壁東面中央・南東から）

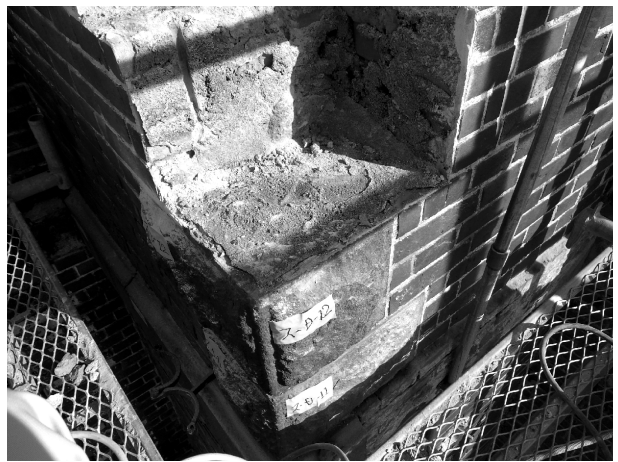
躯体外壁の四隅には、隅石が設けられている。その積み上げ数は、1階と2階の境の胴蛇腹を挟み各階10段ずつの計20段で、隅石1段につきレンガ4段が対応する形となっている。建物南西隅の2階部分において、隅石の取り外し状況を観察した結果、長さ36cm、幅25cm、厚さ24cmの石を90度に交互に据えて積み上げており、蛇腹石を含めた石同士および石とレンガはモルタルで接合され、金属等の太柄の使用は確認されなかった。

写真 3-7 隅石設置状況（外壁南西隅）

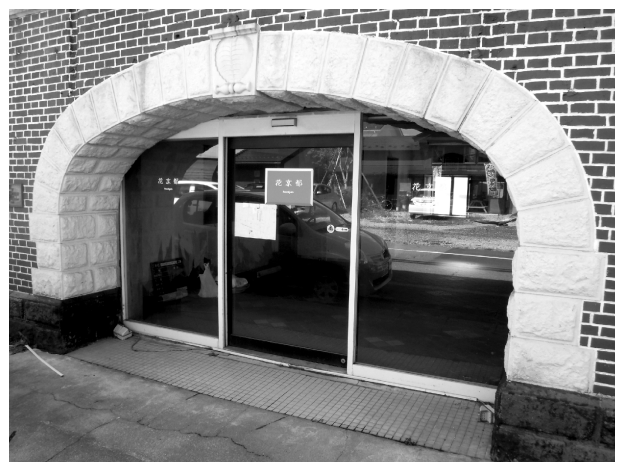
これら全ての出入口は、いずれも後年の改変を受けていた。北面1階では、中央アーチの内側にアルミ製自動ドアが設置されているほか、東隣のアーチは合板とアルミサッシで、西隣のアーチは合板で、それぞれ内側から塞がれるとともに両アーチ内にショーケースが収められ、出入口としての機能は失っていた。また、東面1階のアーチについては、アルミドアが設置され、当該ドア廻りの空隙にはレンガタイルを充てていた。当該4か所の出入口には建築当初、戸や扉など何らかの建具類が取り付けられていたはずであるが、1階の内装を解体した際に行った調査において、鴨敷居等の痕跡が見当たらず、詳細を把握することはできなかった。

写真 3-10 正面1階中央アーチ（外壁北面）

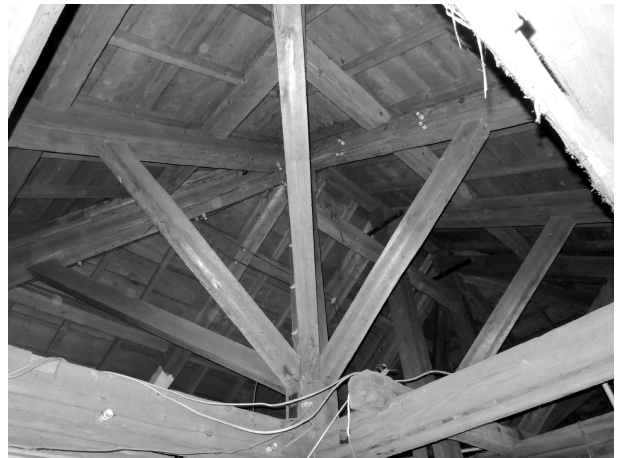
小屋組の構造は、木造洋式トラス組工法の寄棟形式である。各面の軒付近を中心に、雨漏りによる木材の腐朽箇所が部分的に認められたものの、

その他の木部や緊結部のボルト等の金物に捻れ、緩み、著しい発錆などは見られず、当初の構造体のまま維持されていた。

写真 3-17 木造洋式トラス組（西側・南西から）

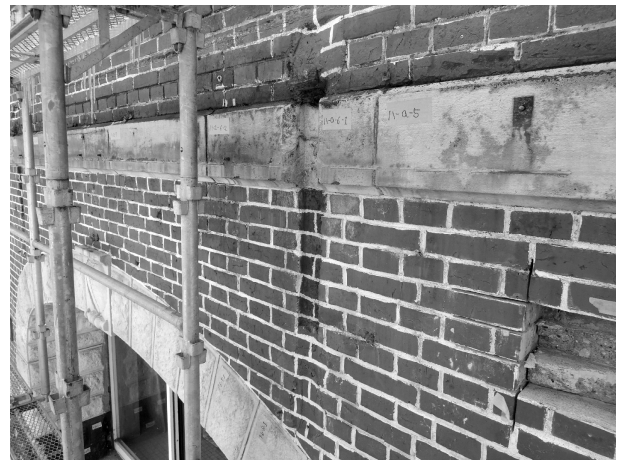
の外壁レンガに、バルコニーを支える部材を取り付けた痕とみられる凹みや受け金物の残存を確認している。凹みの痕跡は全部で4か所認められ、幅5～18cm、高さ94～106cm、間隔はおおむね3mであった。いずれの凹みも、その断面を見る限り、蛇腹石とレンガが明らかに研り取られていることから、バルコニーは躯体が仕上がった後に設置されたと推測した。もしかすると、当初の計画にバルコニーの設置予定はなく、工事がある程度進んだ段階で仕様を変更し、追加で取り付けたのかもしれない。なお、2階の開口部は全て窓であり、バルコニーへの出入口はないことから、意匠として設けたものと思われる。当該バルコニーの存在については、前所有者は把握されておらず、取り外された時期は不明である。

ところで、当該凹みの上部、胴蛇腹から上がって4段目のレンガ壁に、厚さ約2mmの帯鉄が東西に貫き埋め込まれていることを確認した。当該北面2階部分は、壁厚がレンガ1枚半積みと薄いため、初めは耐震補強用のフラットバーと予想したが、補強用としては厚みが足りない上、目地部分ではなくレンガの小口面を研って埋め、その周りにモルタルを充填し固定していた状況を踏まえ、バルコニーの床の根太掛けを止めた金物ではないかと考えた。

写真 3-19 バルコニーの痕跡
（外壁北面・西から2つ目）

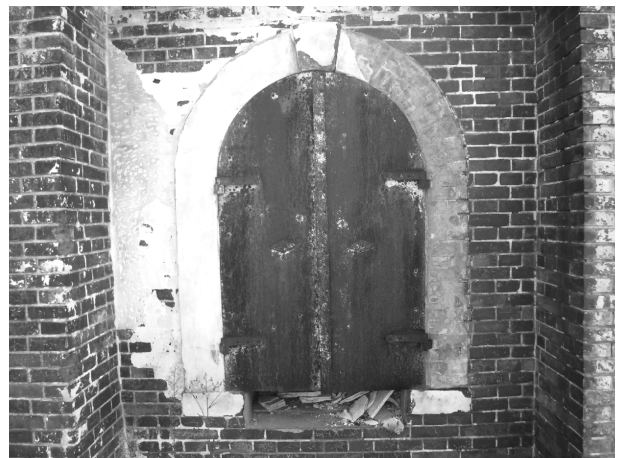
東面1階に1か所および西面1階に2か所、計3か所の窓の開口部に、建築当初のものと考えられる耐火のための鉄扉が残存していた。鉄扉は、いずれも開口部に合わせてアーチ形状を成す両開きのタイプで、窓枠外側の漆喰の化粧仕上げ部分に、左右2個ずつの蝶番で固定されている。蝶番の位置は、窓台石の上端から上に約20cmの所と、そこから約71cm上がった所であるが、他の10か所の窓においても、同位置にその痕跡が認められたことから、建物に設けられた13か所の全ての窓に同様の鉄扉が設置されていたものと推測される。これら3組の鉄扉はともに、蝶番の軸金物の発錆が顕著で開閉の機能は失われており、また、扉および金物に刻印は無く制作元を特定するまでに至らなかったが、オリジナルの姿や仕様を現に確認できるという点で、重要な意義を持つものである。

写真 3-21 鉄扉(外壁西面1階・南側)

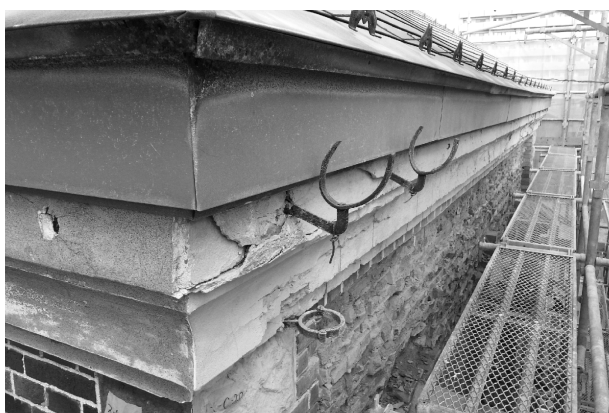
雨樋は欠失していたが、建物全面に軒樋および堅樋が廻されていたことが、残存していた一部の受け金具から明らかになった。軒部分の解体時に確認した結果、受け金具の根元部分は外壁の中に15cm以上埋まっており、それはレンガの目地にしっかりと収まり周囲に乱れ等が見られなかったことから、建築当初のものであると判断した。当該金具について、軒樋が、北面および南面で63～76

写真 3-22 雨樋の受け金具（外壁東面・南から）

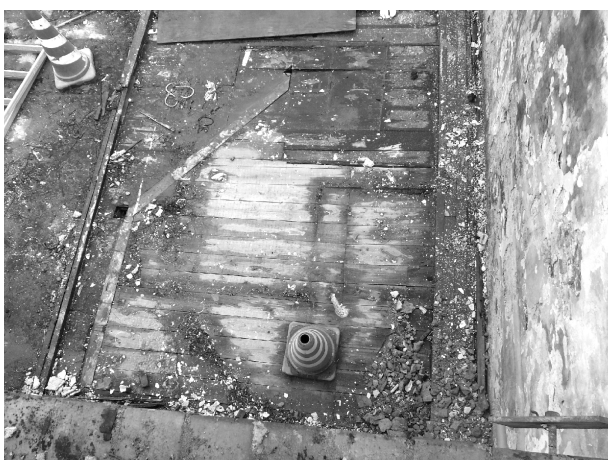
び厚さ5cm、蹴上は20cm、ササラについては幅7cmを計測するなど、立派な印象を受ける。残された階段と壁の位置関係から、いったん南壁面に沿い西から東に向かって上った後で、踊場において北に方角を変え、残存する部位につながっていたように思えた。なお、後の調査により、階段の開口部に位置する2階床面には、周囲に比して新しい床板が張られていることも分かり、これによって、機能していた階段が後年に塞がれたことが明らかになった(図3-8参照)。

写真 3-24 階段の開口部跡(2階床面・南東部)

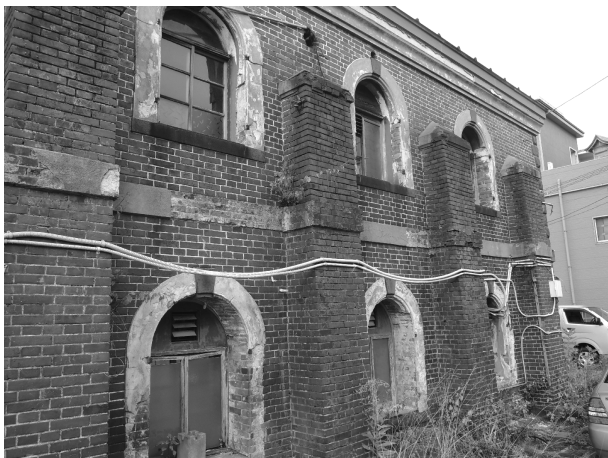
南面および西面の外壁レンガ表面に塗装の跡は認められず、破損や汚損等の経年劣化が目につくものの、それらの壁面の観察により当初の焼成状態を知ることができる。すなわち、紫がかった朱や橙に近い褐色など実に様々な色合いを呈しており、これは、焼成温度が低いゆえに生じる焼きの

写真 3-28 躯体レンガ（外壁南面・南西から）
