重要文化財披雲閣（旧松平家高松別邸）

蘇鉄の間耐震補強工事報告書

2022年3月

高松市・高松市教育委員会

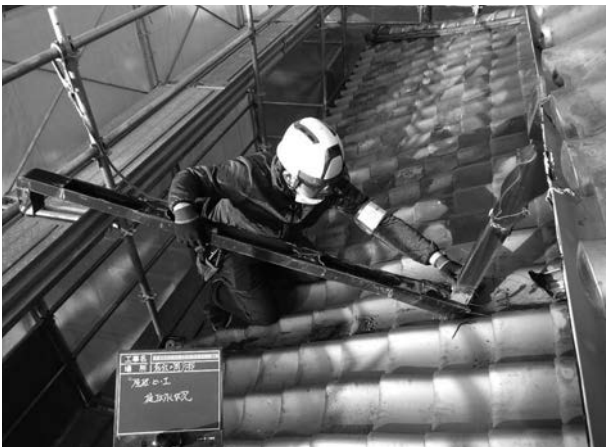
上部屋根からのはい樋について腐蝕状況及び破損状況を確認した。破損によって正常な排水が困難になり、結果として雨水の屋根内への進入の原因となっている可能性が高い箇所を確認した（写真2-3）。

写真 2-3 桶取り外し時の腐食確認状況

はい樋部の下面土居葺き面に捨て板を取付け木部の腐食を防止した(写真4-85)。材料はカラー鋼板厚0.35mmを使用した。

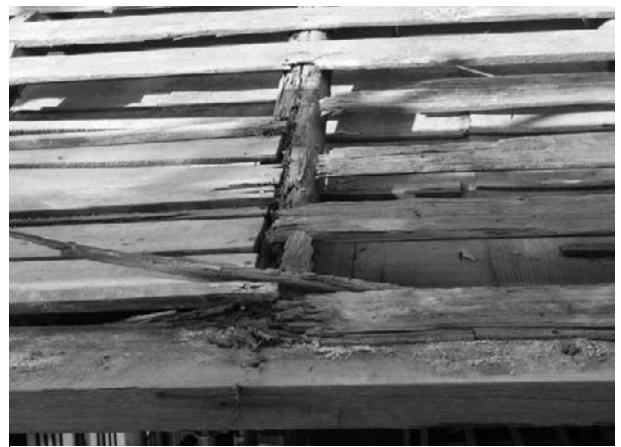
裏甲及び茅負・野垂木の腐食状況を確認し、はい樋取合いまわりに腐食が見られた（写真2-7・8）。

写真 2-7 既設裏甲腐食状況

裏甲及び茅負の腐食部分は既存と同材種に取替えた(写真4-77・78)。

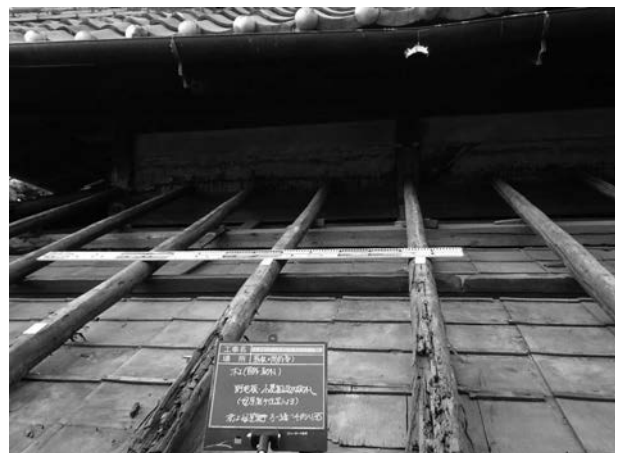
写真 2-8 既設野垂木腐食状況

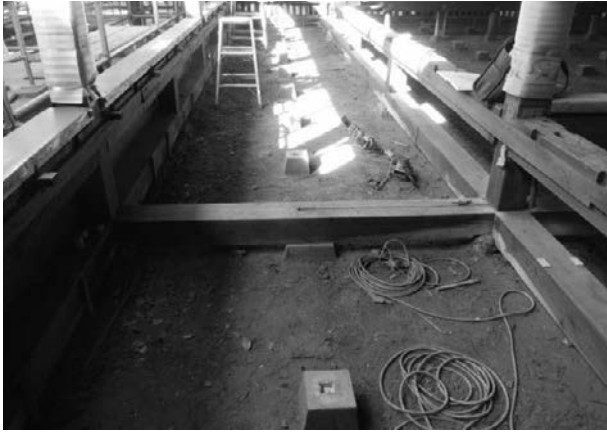
写真 2 - 32 設計図には記載のない敷土台
