高松市教育委員会・独立行政法人国立文化財機構奈良文化財研究所連携研究報告書 第1冊

## 高松市内所在刳拔式石棺調査報告書Ⅱ

2022年3月

高松市教育委員会・独立行政法人国立文化財機構奈良文化財研究所

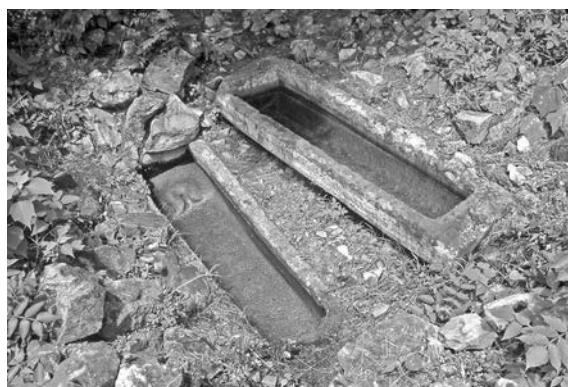
図4 石船塚古墳石棺 現況

石船塚古墳石棺は墳丘頂部、すり鉢状の窪みの底部に存置されている。蓋は開けられ天地が反転した状態で身の横に置かれている（図4）。人頭大の石材を積み上げて作られた墳丘に石棺の身は埋もれた状態にあり、降雨時にはその内部が湛水状態となる。一方、蓋は埋もれてはおらず、底面の一部が墳丘と接するのみである。

石棺表面の殆どは地衣類や藻類に覆われており、石棺表面の一部では表層の剥離が認められる。これらの剥離箇所は蓋の側面が中心で、天空に面した上端面では認められないことから、これらの剥離の原因は凍結破砕とは異なるものと推察される。蓋の側面には加工の痕跡も認められており、比較的保存状態は良好と考えられる。

石船塚古墳石棺及び三谷石舟古墳石棺のエコーチップ試験結果をそれぞれ表1、表2に示す。表1に示した結果から、石船塚古墳石棺ではL値で表される反発強度にややばらつきが認められ、最大値は704、最低値は457であったが、概ね500から600前半の間の値を示した。また、石棺表面に剥離が認められた蓋の外側の値は他と比較しても概ね同等の値を示した。すなわち、これらの劣化は石材が脆弱となったことに起因するものではなく、環境条件の差異によって局所的に石材の劣化が発生したことを示唆する結果と考えられる。

とから、日射と降雨いずれの影響も大きく受けている。降雨によって石棺が湛水状態になる時期が認められる一方で、周辺地盤に浸透した雨水は速やかに排水されるため、地盤から石棺へと供給される水は限定的と推察される。また、石棺が湛水状態にあるときも水面直上の石棺表面は乾いた状態であったことから、日射による水分蒸発速度と比較して、石棺自体の透水性は十分に低く、石棺の含水率は大略低い状態にあると考えられる。もちろん、降雨時には石棺表面は急激に濡れることになるが、この場合も石棺の透水性が低いことから、表面のみ濡れるにとどまり、石棺内部は依然として低い含水率を維持していると考えられる。したがって、三谷石舟古墳石棺とは反対に、石船塚古墳石棺の場合では、石棺は大略乾燥した状態にあるため、乾湿繰り返し劣化が抑制された状態にあると考えられる。また、石棺が湛水状態になることについては、石棺全体に影響が及ぶものではないものの、水面直上では常に水分供給がある一方で水分蒸発が促進されることから、局所的に乾湿繰り返しが生じており、湛水状態とならぬよう対策を施すことが望まれる。

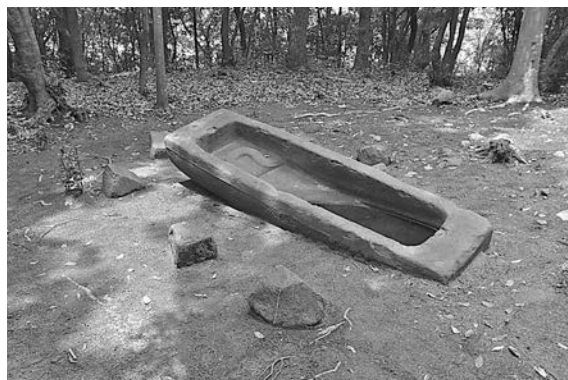
図5 三谷石舟古墳石棺 現況

三谷石舟古墳石棺も墳丘に存置されており、身の下半ほどが地盤内部に対してやや斜めに据えられている（図5）。蓋を伴っていないため、やはり降雨時には身の内部が湛水状態となる。石船塚古墳とは異なり、墳丘地盤は土壌で形成されている。

石棺表面は緑色を呈する藻類あるいは蘚苔類に覆われているが、枕や石棺外側の突線の線刻が明瞭に認められ、保存状態は非常に良好である。石棺内部には白色を呈する析出物が水平に分布する様子が認められる。これは内部が湛水状態になった際にその水面付近で何らかの塩が析出したものと考えられる。しかし、その周辺で石材表面の劣化が認められないことから、塩析出は石棺の物理的な劣化を引き起こすものではないと考えられる。また、石棺の周囲には石が欠けたような割れ口が数箇所確認される。これらの破面は鋭利であることから、突発的な事象によって石材の割れが生じたもので、進行性の石材の劣化とは原因を異にするものと考えられる。以上のように、塩の析出や乾湿繰り返しなどに起因する、いわゆる進行性の劣化が認められないことから、3つの石棺の中でも最も保存状態が良好と言える。

まず、もっとも保存状態が良好であった三谷石舟古墳石棺では、石棺の一部が地盤に埋もれており、石棺及び周辺の地盤に対して雨水が供給されていることから、石棺には常に水分供給が生じている。一方で、石棺が疎林内部に位置することから、石棺の水分蒸発を促進する直達日射はその大部分が遮断されており、石棺からの水分蒸発は非常に緩慢な状況にあると推察される。したがって、石棺は常に高い含水率を維持しており、乾湿繰り返し劣化に対するリスクは低い状態にあると考えられる。また、疎林内部に位置することから、放射冷却による熱の移動も抑制されているため、凍結破碎に対するリスクも非常に低い状態にあると言える。以上のことから、三谷石舟古墳石棺の保存状態に対しては墳丘を覆う樹木が大きく寄与しており、最も良好な保存状態を維持していると考えられる。

以上の結果から、石船石棺では劣化要因について引き続き検討すべき課題が残るものの、これらの石棺の保存環境としては、乾湿繰り返しを抑制する環境を目標とすべきと考える。三谷石舟古墳石棺は熱的、及び水分環境的に安定した状態にあると考えられ、墳丘を覆う樹木の過度な伐採などによって開空率が増加することが無いよう、現在の環境を維持するように管理すべきと考える。石船塚古墳石棺については、開空率が高いため日射による負荷は大きいと考えられるが、それにとまなう水分移動量が限定的であることから、乾湿繰り返し劣化の進行は抑制された環境にあると考えられる。現状では石棺に雨水が溜まる状況が断続的に発生しており、このとき限定的ながら石棺内側表面で乾湿が繰り返される状況となっている。具体的な方策の提言にはなお検討を要するが、降雨への対策が望まれる。石船石棺については風による降雨の吹き込みと、限定的ながら季節によっては直達日射が石棺にあたることから、これらを確実に遮断する覆屋の庇の改修が望まれる。

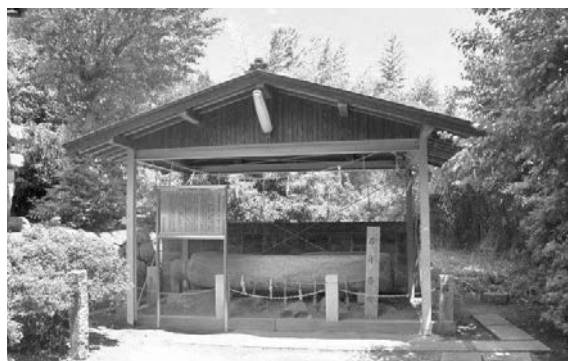
図6 石船石棺 現況

石船石棺の来歴については（高松市教育委員会他2021）に詳細が記されている。保存環境に関する点だけを抽出すると、本石棺は中世末頃には露出しており、その後石舟池の湖畔にあったものが明治42（1909）年に引き揚げられ、現在の石船天満宮境内に祀られた。これ以降、しばらくの期間、石棺は露天にさらされた状態にあった。また、石棺の頭部側には扁平な岩石を敷いているが、その他の底面は地盤表面に直接接する状態で置かれていた。その後、現在の覆屋が設置されるが、石棺自体は地盤に直接据えられた状態にあった。覆屋の正確な設置時期は不明ではあるものの、平成17（2005）年撮影の写真には認められる。そして、それ以降に石棺の頭部側及び足側に人頭大の岩石が敷かれて、その上に石棺は据えられている。これ以降、石棺は地盤とは接していない現在の状態で保存されている（図6）。

最期に、石船石棺は最も保存状態が劣っていたが、ここで問題となるのが、石船石棺に見られる劣化がいずれの段階で生じたか、という点である。現在の状態、すなわち覆屋の内部で地盤とは直接接しない状態では、周辺の相対湿度変化に応じて石材表面の含水率が変化する様子が認められたが、地盤からの水の移動は遮断されている。また、2019年9月に実施した石棺表面の含水率測定では、石船石棺のみが突出して高い含水率を示したわけではなく、現状では石棺石材の内部が高い含水率にあるとは考えにくい。このような状態にある石棺表面が急激に濡れると、そこでは圧縮応力が作用する。濡れの原因としては、石棺表面温度と露点温度の比較から、石棺下半では結露が殆ど生じないことが確認されたため、雨水が風によって斜めに吹き込む場合が想定される。

一方、冒頭で述べたとおり、石船石棺は現在の場所に移設されてから、しばらくの間は覆屋を伴わず地盤に接して置かれていた。すなわち、この期間の石棺は石材内部まで高い含水状態にある一方で、日射の影響によって表面からの急激な乾燥が生じ得る環境にあり、このとき石棺表面には引張応力が作用していたと推察される。一般に石材は圧縮強度と比較して引張強度が低いため、石棺の劣化リスクとしては、覆屋を伴わず地盤に直接おかれた過去の状況の方が現在と比較して高かったと言える。

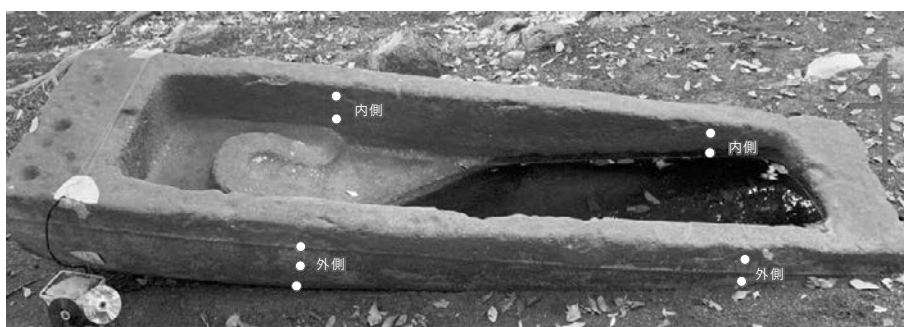
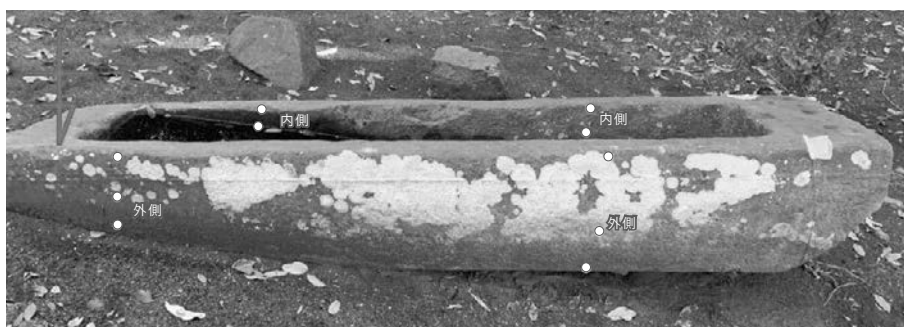
図9 三谷石舟古墳石棺のエコーチップ試験測定箇所(2019年6月実施)

表2に示した三谷石舟古墳石棺に対するエコーチップ試験結果も石船塚古墳石棺と概ね同様の結果を得た。すなわち、測定箇所ごとに測定値にばらつきは認められるものの、L値は500前後から600前後の値を示す箇所が多かった。また、左側足部内側は他と比較して低い値を示した。これは石棺が湛水状態にあることが多く、石材が高い含水状態にあったことが原因と推察される。あくまで反発強度に類する評価基準ではあるが、本試験の結果からは最も保存状態の良い三谷石舟古墳石棺と劣化が認められる石船塚古墳石棺の間で、強度に優位な差異は認められなかった。これらの結果から、現在異なる保存状態を示す3つの石棺は概ね同等の強度を維持しており、石棺表面の劣化の差異は、石棺の周辺環境の差異に起因するものであると推察される。そして、劣化の進行を抑制する環境条件に調整することが、石棺の保存のためには不可欠のことと考える。

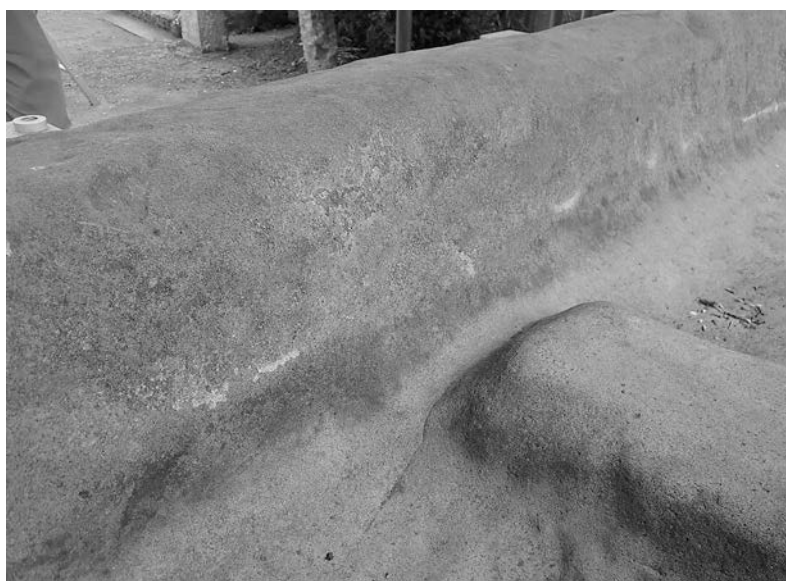
図24 石棺内側の塩析出

石棺の内側では、表面が失われている箇所が散見され、これらの箇所では白色の析出物が認められた(図24)。したがって、これらの劣化要因は塩析出と考えられる。一方で、この塩析出による劣化箇所は、調査を通して拡大する様子が明確には認められなかったことから、現在の環境、すなわち覆屋の下で地盤とは縁を切った状態では、塩析出による劣化は進行していないと考えられる。石棺外側は北側と南側で大きく劣化状態が異なる。北側表面は地衣類や褐色を呈する藻類に覆われているものの、石材表面の劣化は認められない。一方、南側は藻類や地衣類は一切認められないものの、下半を中心に表層の浮き、剥離が顕著に進行している(図25)。一般に塩は冬季に析出が顕著になるが、石船石棺の調査では冬季においても、これらの劣化箇所において塩が一切認められなかったことから、これら石棺表面の劣化要因は塩析出とは異なるものと考えられた。

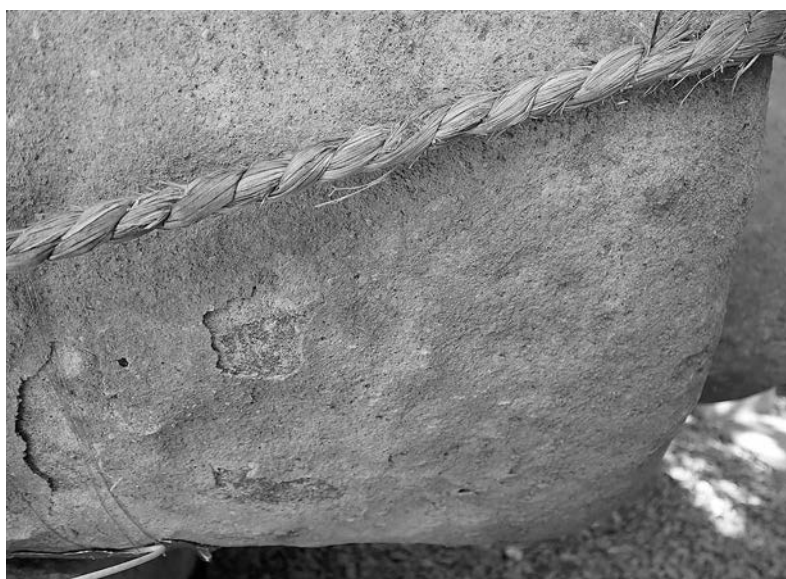
図25 外面下半の剥離(東から)

これまでの議論から、三谷石舟古墳石棺の保存状態が最も良好で、次いで石船塚古墳石棺では石棺表面の劣化が僅かに認められるものの比較的良好な状態を維持していること、石船石棺では石棺下半の表面で剥離が顕著に進行しており、最も保存状態が懸念される石棺であることを述べた。石船石棺に対してはエコーチップ試験を実施できていないものの、劣化状態に差異が認められる石船塚古墳石棺と三谷石舟古墳石棺では推測される石材反発強度に有意な差異が認められないことから、石棺表面の剥離の有無は石棺石材の強度に依存しないと考えられる。

石船石棺を中心に石棺の劣化要因を検討した結果、①石棺外側表面の剥離が進行する箇所において塩の析出が認められないこと、②石船石棺は覆屋が設置されており放射冷却が抑制されていること、③凍結破碎の場合、石棺上半の劣化が進行すると考えられるが、石船石棺では下半の劣化が顕著であること、以上の点から、石棺表面の剥離を引き起こす主たる劣化要因は塩析出や凍結破碎以外によるものと考えられる。そして、劣化が認められた石棺では程度の差はあるものの、水分の供給と蒸発が生じ得る環境にあることから、主たる劣化要因として乾湿繰り返しを考えた。

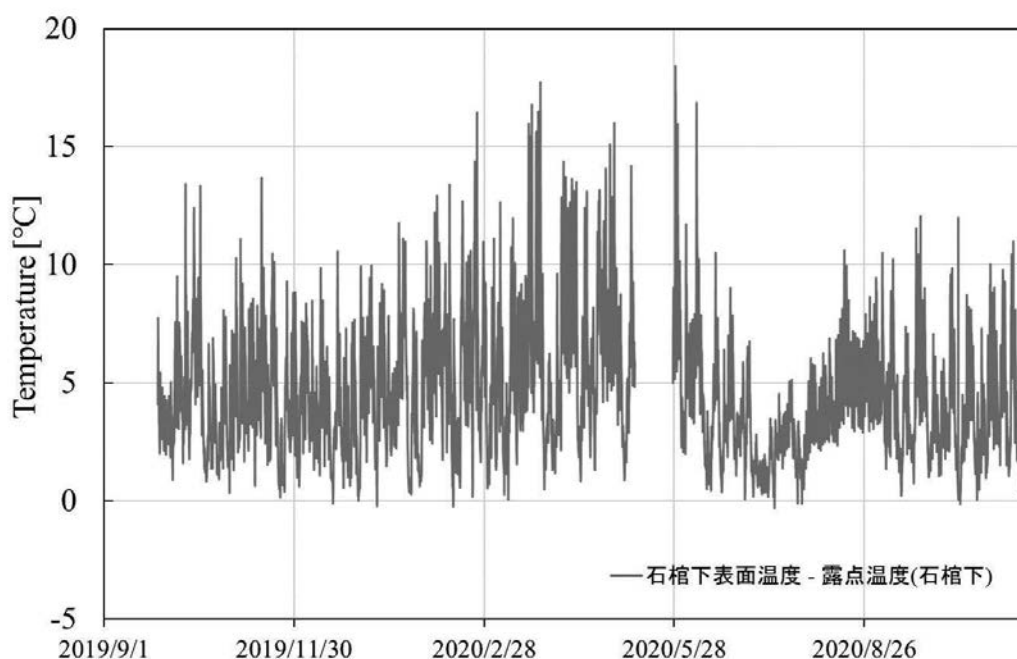
図 43 石船石棺下部の表面温度と露点温度比較

水の供給源としては雨水によるものと、石棺表面での結露のみが考えられる。ここでは石船石棺の下、地盤直上の温湿度から算出した空気の露点温度と、石棺下部の石材表面温度の比較から、石棺下部における結露の有無を検討した。図 43 には石棺下部の表面温度と空気の露点温度の差を示す。ここで縦軸の値が負の値を示したときに、石棺表面で結露が発生することを意味している。図の結果から、差は概ね正の値で推移しており、石棺表面における結露は生じていないと推察される。また、この結果から、石船石棺においては雨水のみが石棺への水の供給源と考えられる。

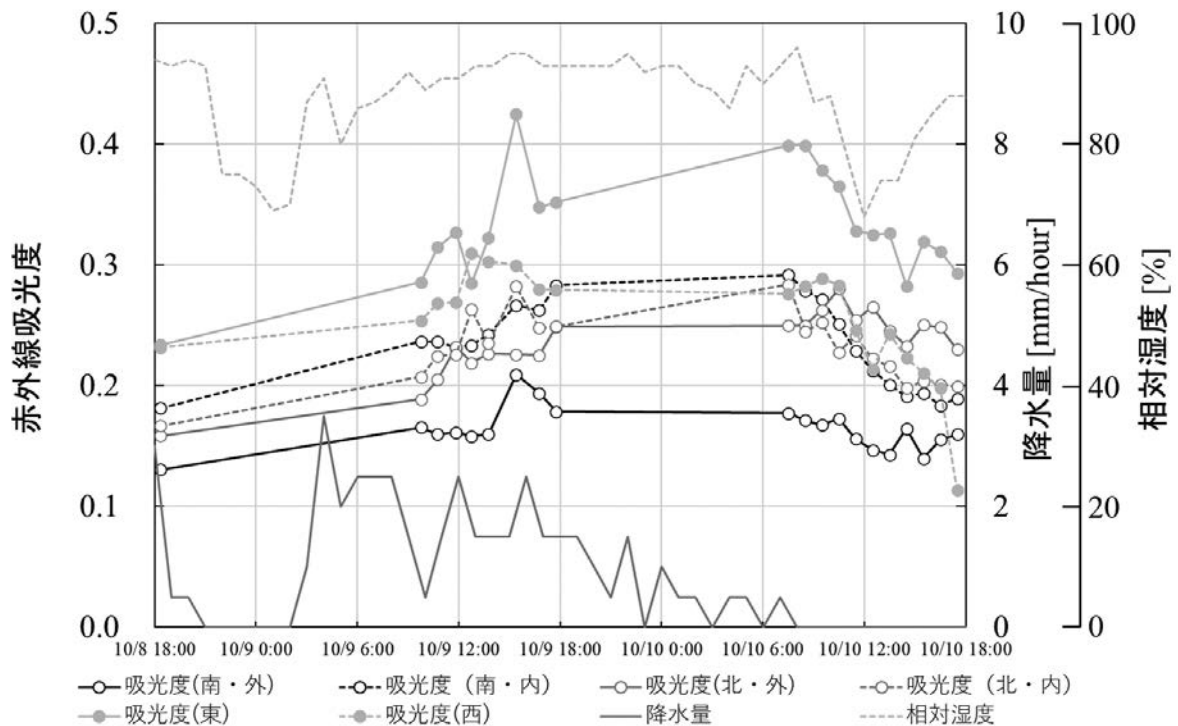
図 44 石船石棺の赤外線吸光度と降水量及び相対湿度

と比較してやや低い値を示したが、内側は南北いずれも雨水が直接石棺を濡らす様子は認められなかったものの、吸光度は高い値を示した。10月10日の午前には雨が止むと、相対湿度が低下するのに伴い、直達日射の影響を受けない石棺北面及び南面内側でも吸光度が低下する様子が認められた。このように降雨や日射の影響を直接的には受けない箇所でも、その吸光度変化が相対湿度変化と一定の相関を示したことから、石船石棺においては周辺の相対湿度変化に応じて石棺表面が水分の吸放湿を繰り返し、含水率が常に変化していることが示唆された。また、吸光度の絶対値が同じく直達日射の影響を受けない三谷石舟古墳石棺よりも高い値を示した原因として、石船石棺の表面は石材の風化が顕著に進行したことで、多孔質となっているものと推察される。

以上の結果から、3つの石棺は周辺の環境条件の違いから、石棺の含水状態は大きく異なっていると考えられる。すなわち、石船塚古墳石棺では地盤から水分が殆ど供給されない一方で、直達日射の影響を大きく受けるため、石棺は低い含水状態を維持していると考えられる。ただし、湛水時には水面直上の箇所において局所的に高い含水状態が形成されている。また、三谷石舟古墳石棺では雨水と地盤両方から水分が供給される一方で、直達日射の影響が極めて軽微であるため、石棺からの水分蒸発は極めて緩慢で、常に高い含水状態を維持していると考えられる。石船石棺は一部降雨が直接降りかかる箇所があるものの、その殆どは雨水や地盤いずれからも水分は供給されておらず、湿気の吸放湿によって石材表面は緩やかに乾湿を繰り返していると考えられる。
