大悲山石仏保存修理事業報告書

—東日本大震災にともなう災害復旧事業と史跡整備事業—

2017年3月

南相馬市教育委員会

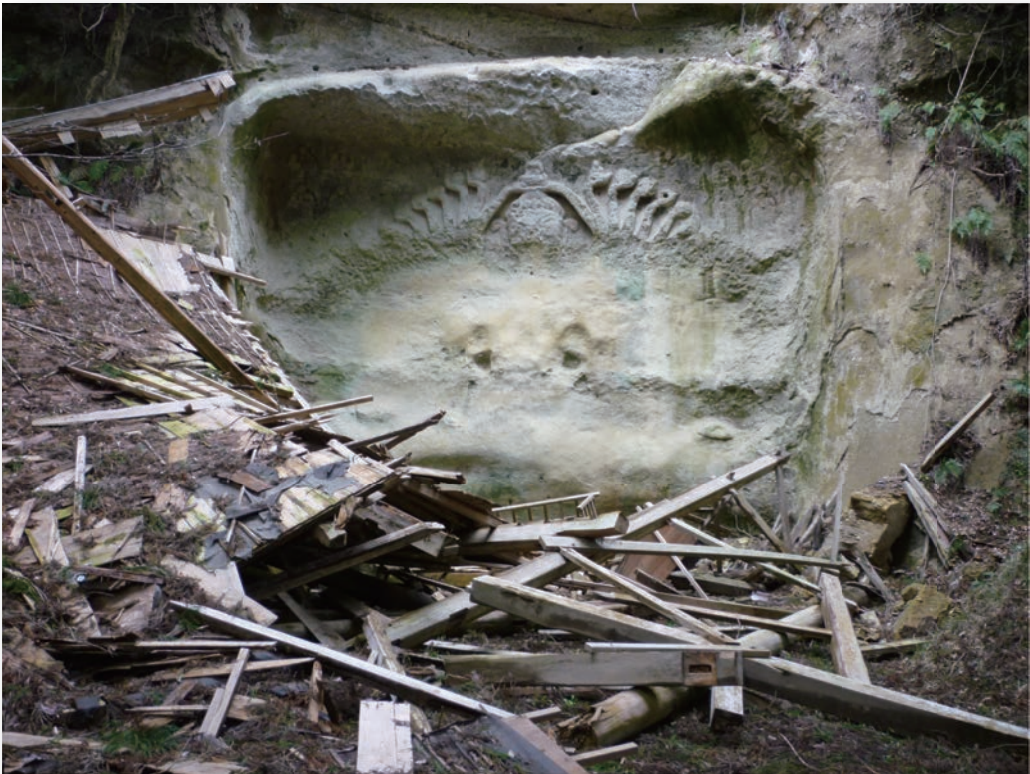
倒壊した観音堂石仏の覆屋

平成23年3月11日に発生した東北地方太平洋沖地震の本震により、観音堂石仏の覆屋に向かって右上の岩が崩落し、覆屋右端を打ち破って地面に落下し、覆屋の右側が前に傾いた状況となった。その後、福島第1原子力発電所事故により3月12日には原発から半径20km圏内が避難指示区域に指定され、4月22日には同区域が警戒区域に指定されたことから、石仏の現状を確認できない状況が続いたが、9月27日に警戒区域の一時立入により再び確認したところ、覆屋全体の倒壊を確認した。倒壊の原因は、本震の後に続いた度重なる余震や、9月21日～22日に到来した台風15号の影響が考えられる。

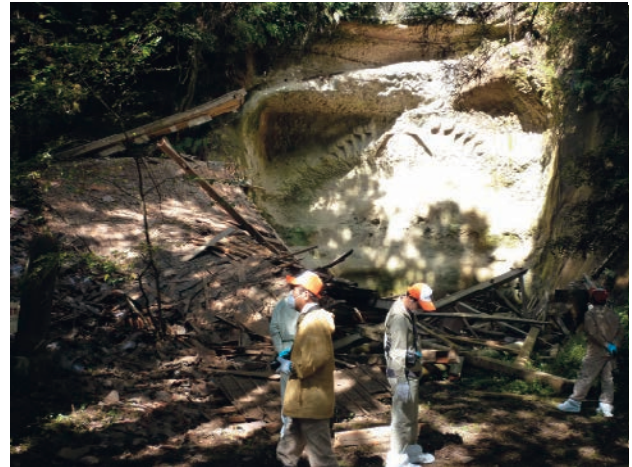
写真1 倒壊した観音堂石仏覆屋

観音堂石仏では、倒壊した覆屋に伴う瓦礫の撤去が国の直営で実施された後、崩落した岩の撤去とともに、雨水が像の表面を流れコケ類が繁殖するのを防ぐため、シートを設置することにより応急処置を施した。

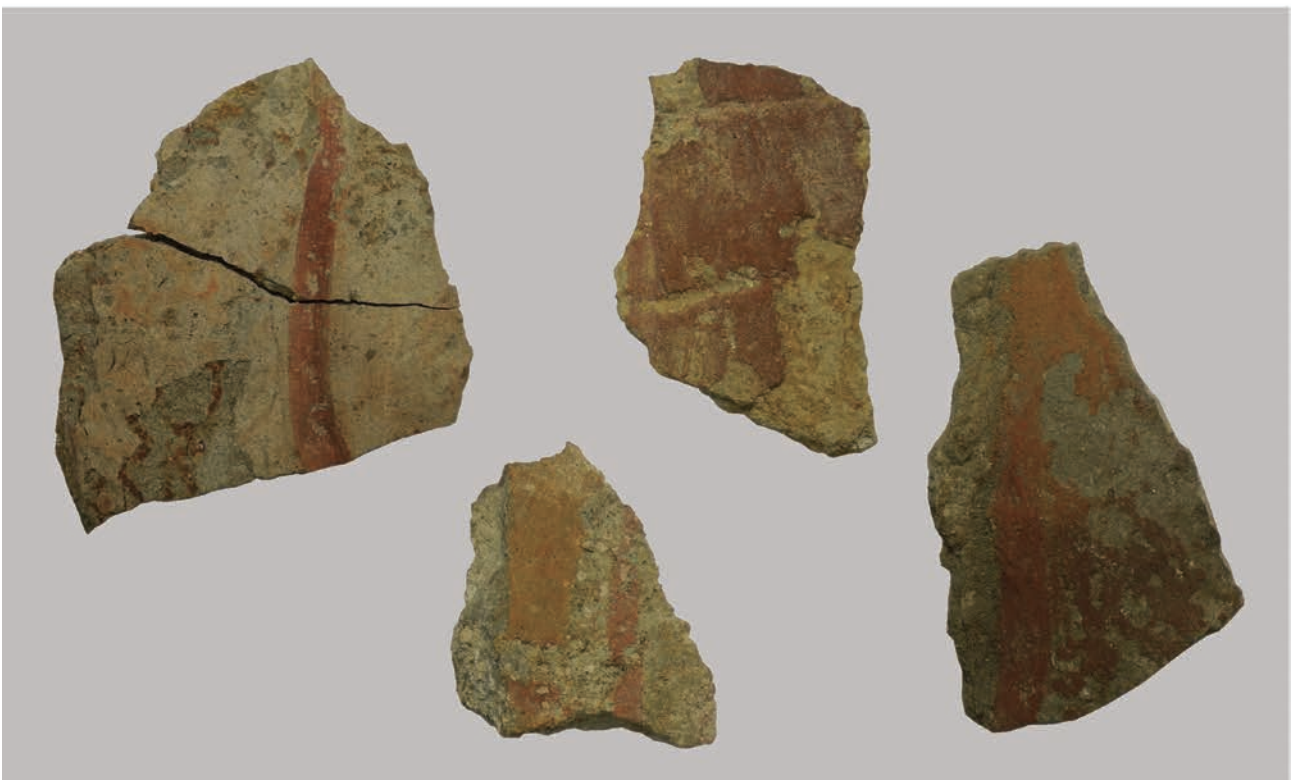
写真 42 観音堂石仏発掘調査出土遺物（4）剥落した石仏片

ほかに、剥落した石仏の破片を示した（写真42）。主に赤、一部に橙や白の彩色がみられ、細い線刻のみられる破片もある。本尊の千手観音像の両翼に薄肉彫された化仏には現在も彩色が残り、出土した岩片も化仏の線刻で表された衣文の部分と推定される。

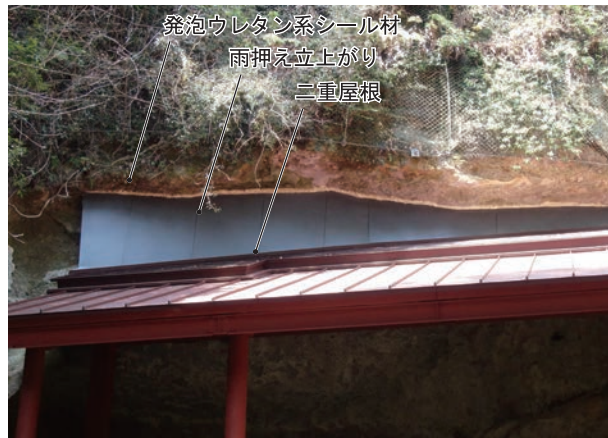
写真53 屋根と岩の取り合い

- ・建物の方位は石仏に平行させ、近づける。
 - ・地下遺構の保存のため盛土し、石仏近くは蒸散できる工夫をする。
 - ・石仏側の柱2本をなくす(見やすさを確保するため)。
 - ・建物の内部空間を石仏側の身舎と前庭側の廂に区分して廂部分を保守・点検スペース(見学スペース)とする。
 - ・崖から流出する土砂が覆屋内に入らないように側壁をつけ、側壁から壁を横に出して岩に取りつける。
 - ・屋根は瓦葺でない軽量材を使用。落葉等が堆積しないように屋根勾配を急にする。
 - ・石仏のなかで剥落の進んでいる部分は、現在、覆屋のない状態で日光の当たる部分と一致する。一方、日光の当たっていない所は遺存状態が良い。剥落は覆屋のない状態の時に進行した可能性が高く、歴史の中でかなり長い期間、覆屋がなかったのではないかと。
 - ・直射日光の影響が懸念されるため、窓は設けないこととし、自然光に近い人工照明とする。
 - ・基本はあくまでも震災前の建物のとおり開放型とし、当面は開放状態とするが、暴風雨時の飛散物など、まさかの状況に備えて、遮蔽して保護する方法を考える。遮蔽は、薬師堂と同様のガラス戸の引き戸で検討する。
- ◆実施設計を行う上での課題

- ・鉄骨造り木貼りとする。
- ・空間の低減のため、建物の向きは石仏面と平行させる。
- ・直射日光や放射冷却を低減するため、2段屋根とする。屋根材は瓦ではなく軽量材を用いる。
- ・岩壁との取り合い部は2重屋根とし、岩壁との接続方法は検討。
- ・埋蔵文化財の保護のため盛土による保護層を設ける。保護層は覆屋の構造にかかわる部分にのみ改良剤を混ぜて強化し、柱を配置しない石仏前面は蒸散ができるように材料を変える。
- ・基礎は建物の前庭側(保守・点検スペース)をベタ基礎とし、石仏側は蒸散できるように構造上可能な範囲で柱位置の下のみとする。
- ・特殊仮設は狭い現道を利用した簡易なもので施工。鉄骨を分解して搬入可能。
- ・側壁は岩との取り合い部を発砲ウレタンで塞ぐ。
- ・石仏や覆屋の屋根等のメンテナンスのため、足場の設置を検討。
- ・自然光の採光を側壁に窓を設けて行い、人工光を自然光に近い形で作る。効果的なライティングの方法を検討。
- ・将来、石仏側の空間を遮蔽するガラス戸等の施設の設置を想定した設計とする。

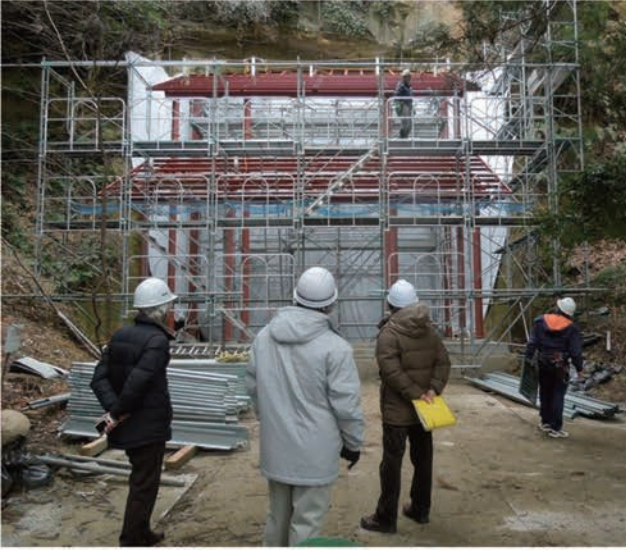
写真 54 平成 26 年度工事

- ・平成26年度に盛土・基礎・鉄骨(一部木貼)・屋根(2重屋根含む)を施工し、覆屋の保存施設としての機能の復旧を以って災害復旧事業を終了とし、平成27年度に覆屋の保存機能・拝観機能の改善のための追加整備工事(内装・外構・照明等)を一般整備事業として実施する。

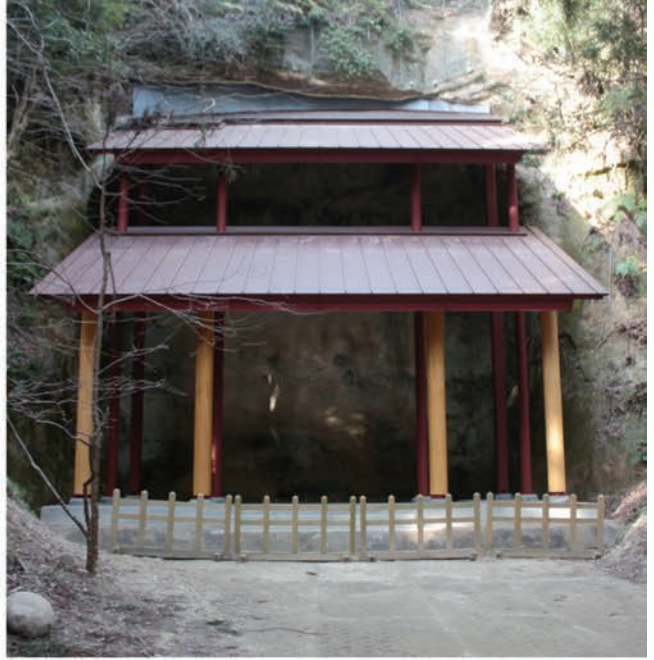
写真 55 平成 26 年度工事竣工

した。当該年度をもって、柱と屋根で構成される覆屋が完成し、これまで石仏を風雨などの劣化原因から保護してきた旧覆屋の文化財の保存にかかる性能が復旧したことにより、災害復旧事業は終了した。

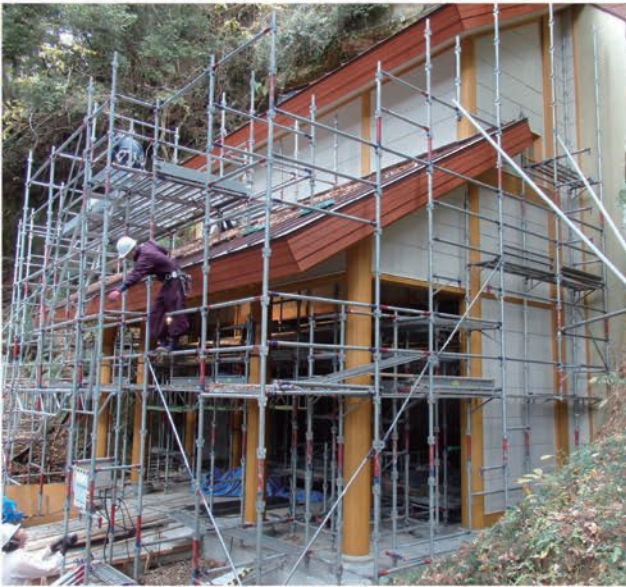
写真 56 平成 27 年度工事（内装・外構工事）

観音堂石仏では、26年度に完成した復旧覆屋を核とし、従前より課題となっていた劣化の原因についての調査・研究や、その対処を将来にわたって行うための性能の確保を目的として、史跡の一般整備事業として、覆屋整備工事（覆屋架設工事2期工事。正面および側面に壁を設置、内装工事、照明の設置、外構工事等）を実施、12月10日に竣工した。当該年度の工事により、石仏の拝観機能が確保されたことから、2月21日には、覆屋の復旧を記念した現地公開と講演会を開催し、多くの一般市民の参加を得た。

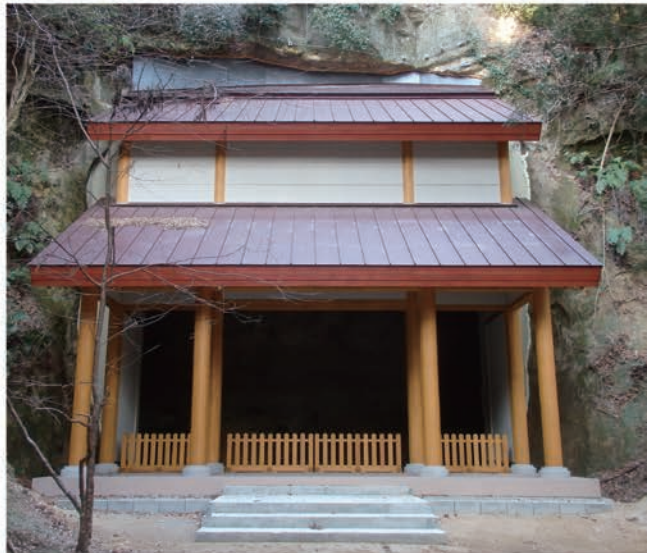
写真 57 平成 27 年度工事竣工

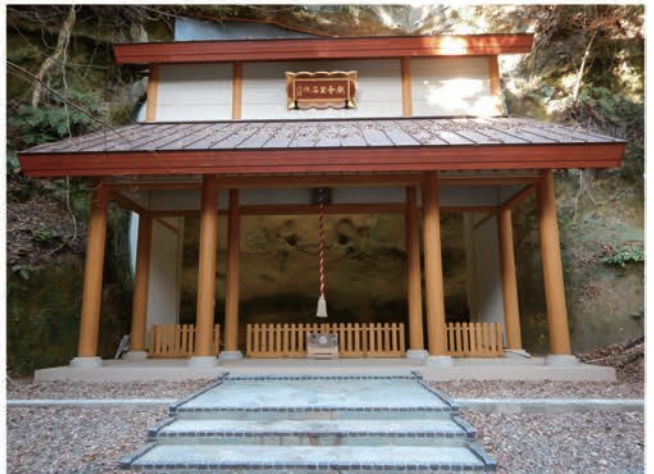
写真 59 平成 28 年度工事竣工

工事（階段の仕上げ、雨水排水設備の設置）と解説板（扁額）の設置を行った。竣工後、石仏の公開・活用事業の一環として、11月26日に石仏をコースに加えたウォークラリー「小高大蛇伝説まちあるき」を市民団体とともに開催した。
