平成29年度(上半期)の経過

熊本城

～復興に向けて～

平成29年
秋

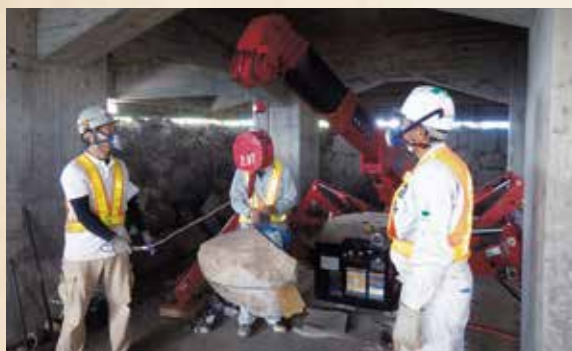
大天守内側石垣石材回収作業

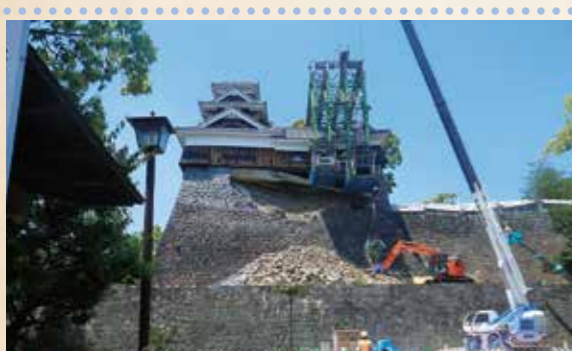
崩落石材の回収作業

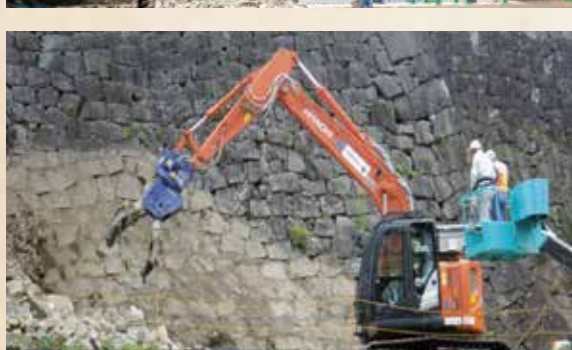
無人化重機による石材回収

飯田丸五階櫓石垣では、崩落石材を無人化した重機で回収し、上から差し入れた仮受構台を下から支える倒壊防止受構台の設置工事を行いました。

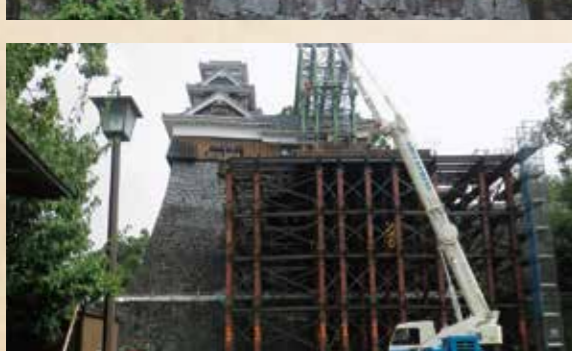
倒壊防止受構台の建設

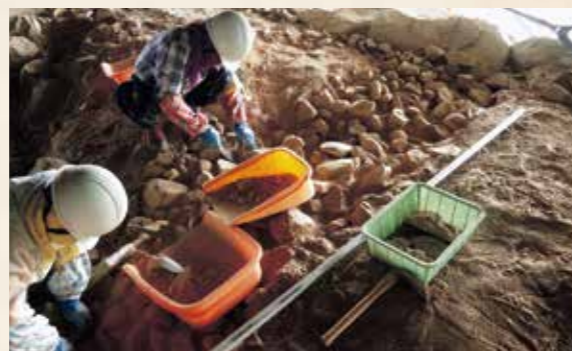
大天守石垣上面発掘調査

天守閣復旧工事では、大天守最上階の解体、大天守穴蔵に崩落した石材の回収、大天守石垣上面天端部分の発掘調査を実施しました。

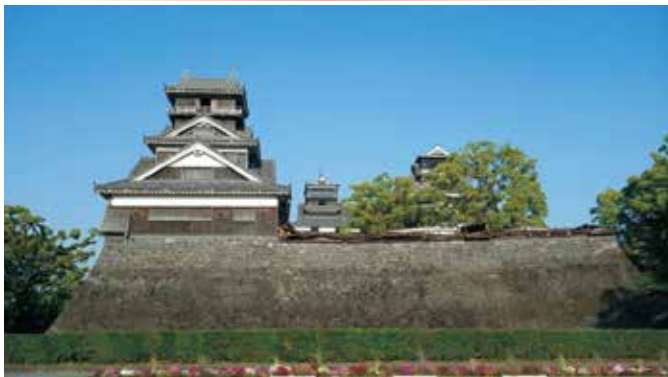
①宇土櫓 続櫓部分が倒壊

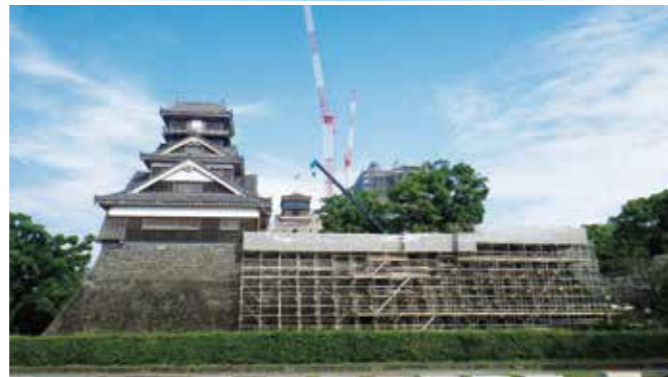
続櫓部材回収のため足場設置工事中

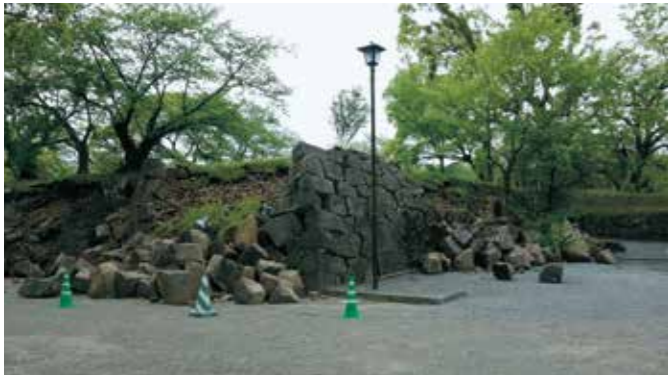
②加藤神社境内 石垣崩落

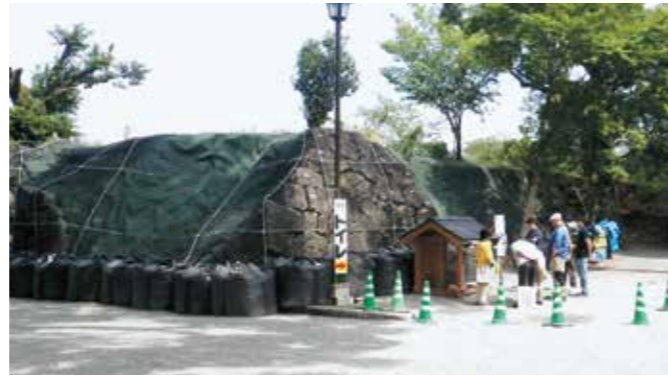
石垣石材を回収し、安全対策終了

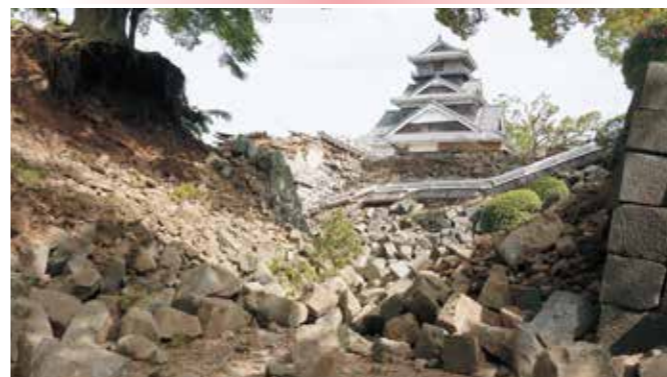
③頼当御門周辺 通路両面の石垣崩落

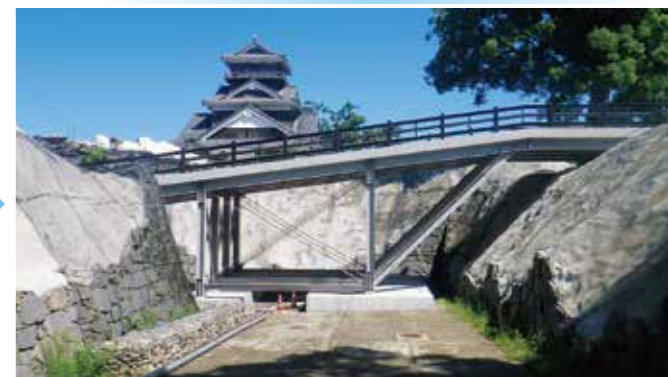
石垣養生工事終了。スロープは天守工専用仮設通路。

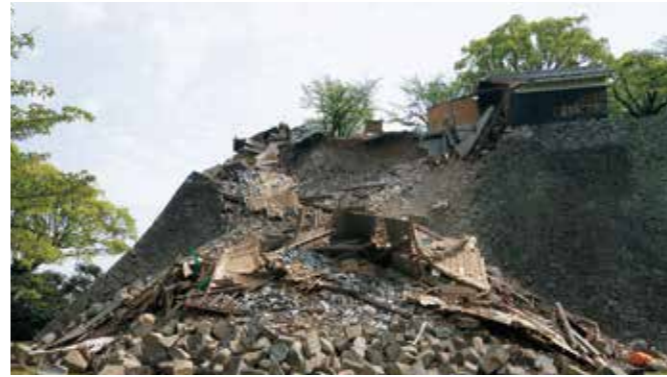
④北十八間櫓 石垣崩壊による櫓倒壊

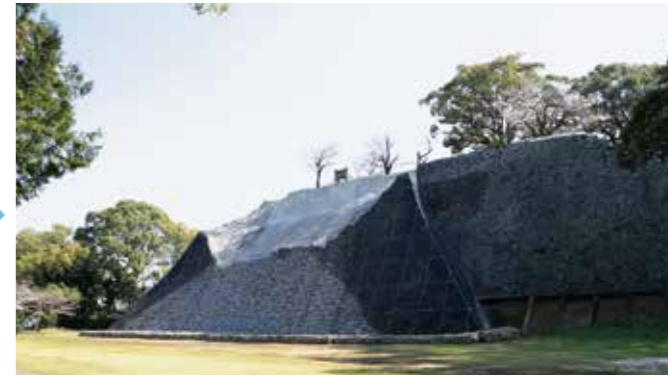
建物部材を回収し、石垣の安全対策終了

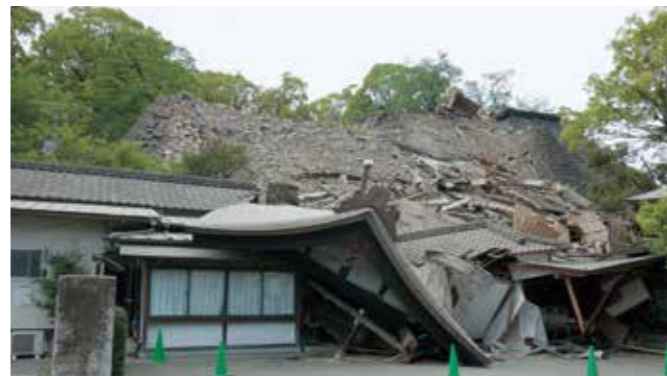
⑤東十八間櫓 石垣崩壊による櫓倒壊

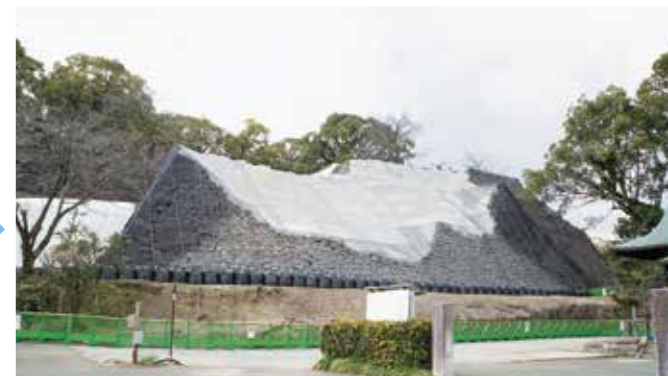
建物部材を回収し、石垣の安全対策終了

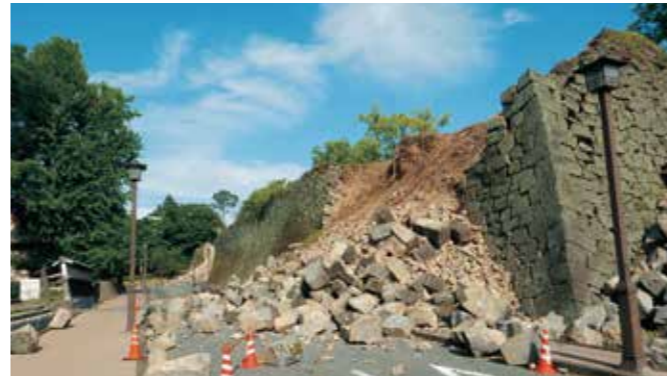
⑥百間石垣 3ヶ所で崩落、石材が市道をふさぐ

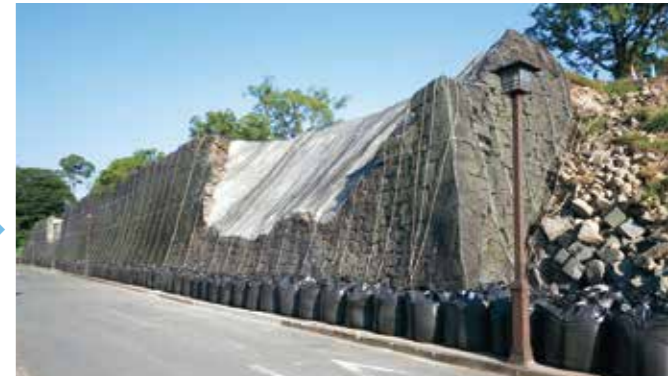
安全対策も終了し、通行再開
