# 熊本城

～復興に向けて～

令和元年 春夏号

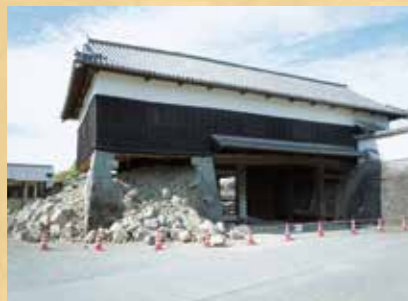
被災状況 H28(2016)4月

現在建物は解体し、部材を倉庫に保管しました。崩落した石材も一部回収しました。

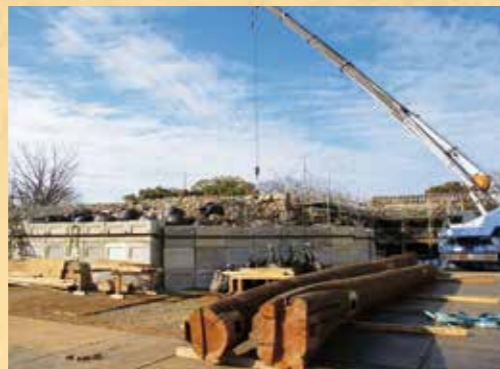
西大手門解体 H31(2019)1月

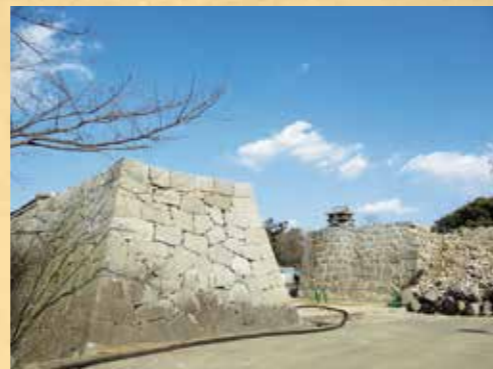
解体終了 H31(2019)3月

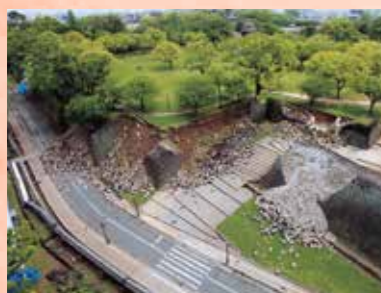
被災状況 H28(2016)4月

崩落した石材を回収して、安全対策を行いました。平成30年11月に通行できるようになりました。

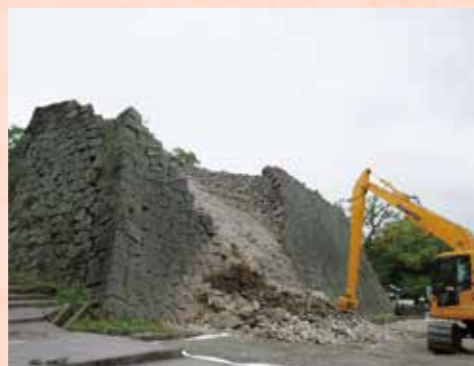
崩落石材回収作業 H30(2018)5月

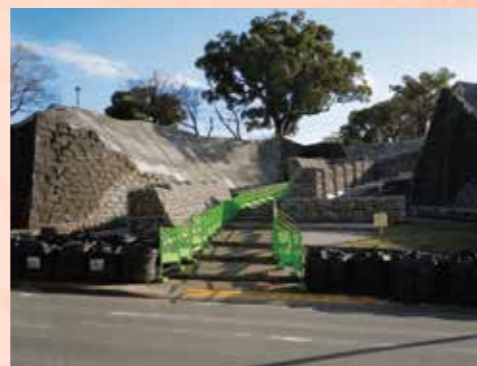
通路開通 H30(2018)11月

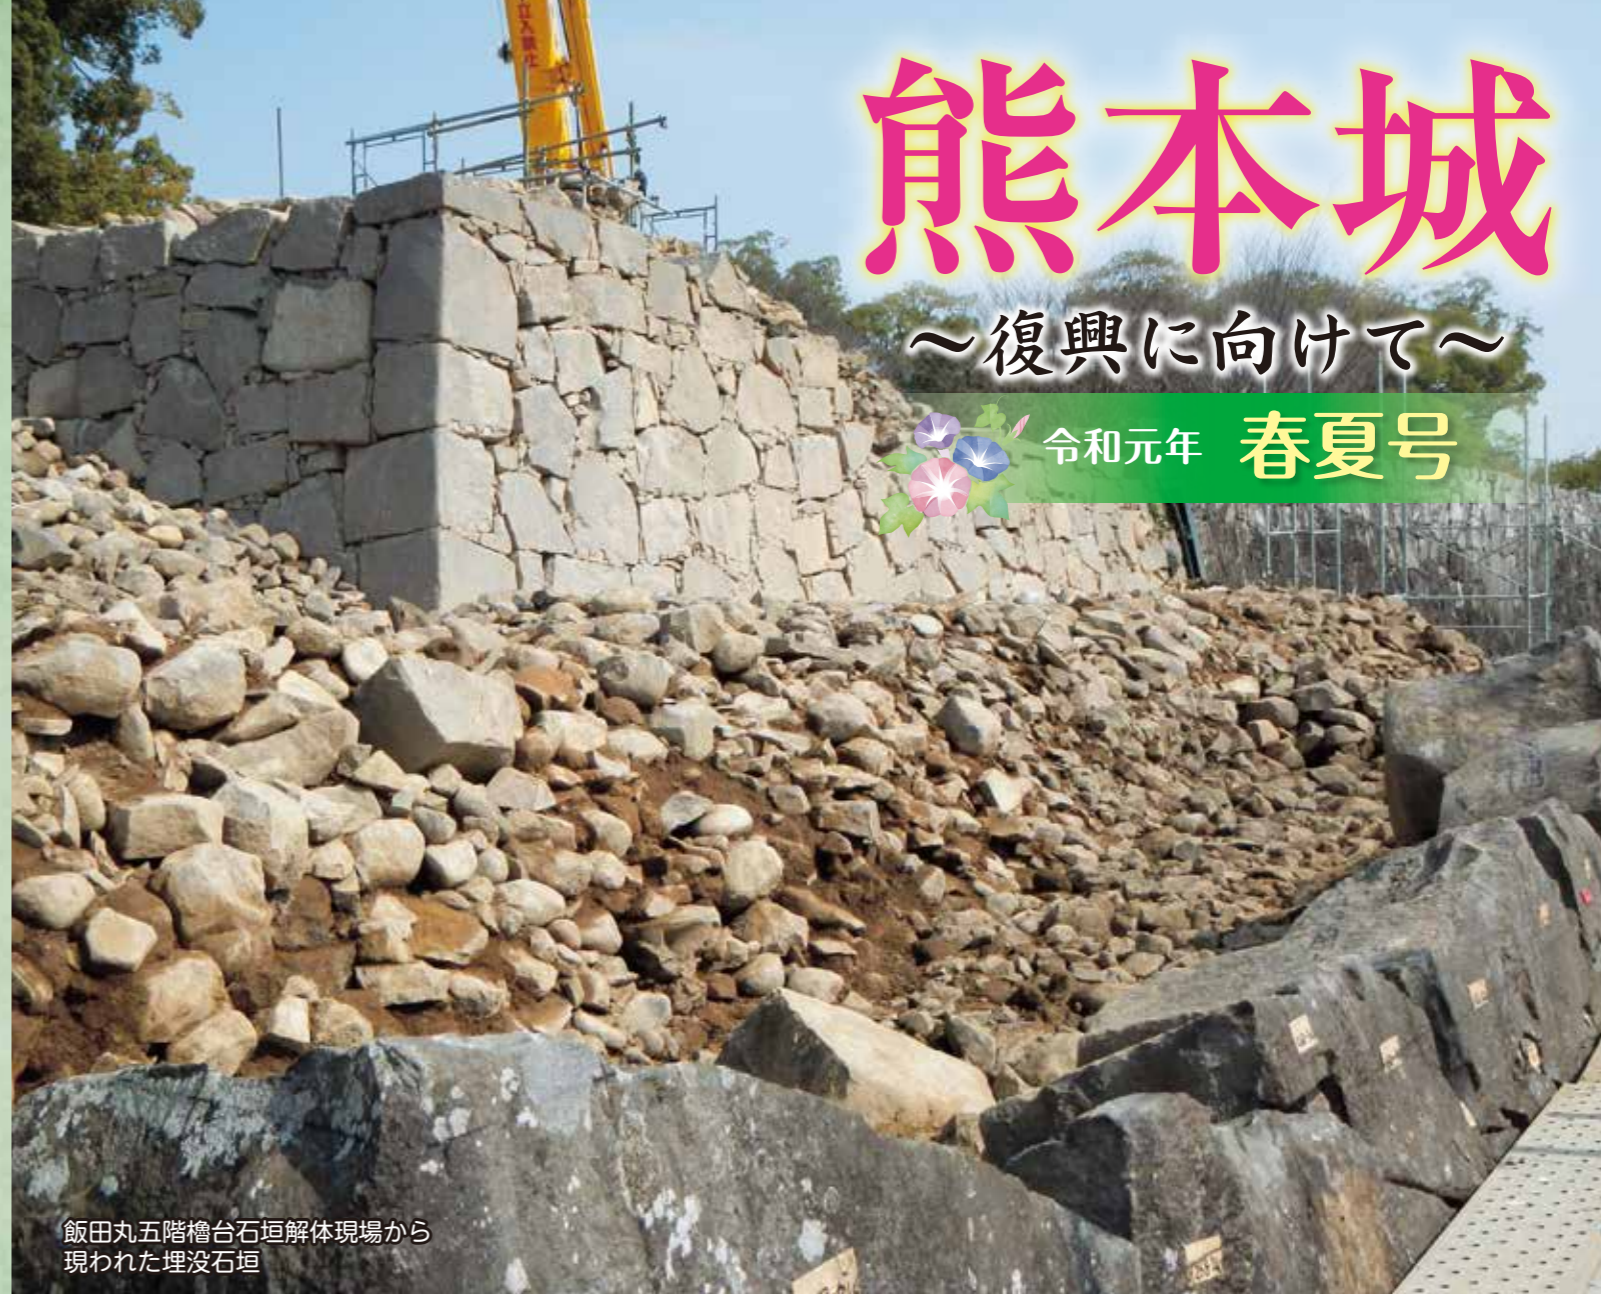
飯田丸五階櫓台石垣解体現場から現われた埋没石垣

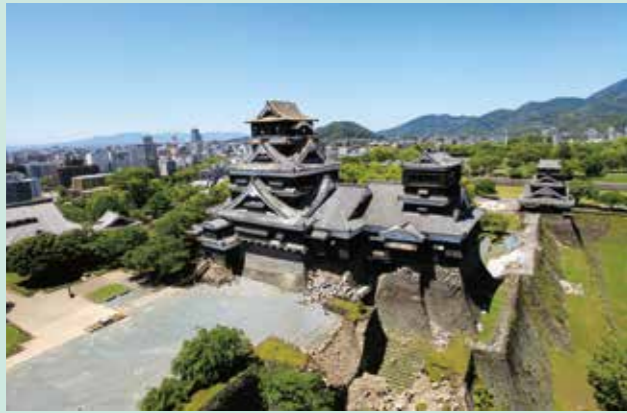
被災状況 H28(2016) 4月

大天守は石垣の復旧工事が全て終了し、現在建物の耐震工事・出口安全対策工事などを行っています。小天守は石垣の積み直しを行い、最上階の再建工事を行っています。

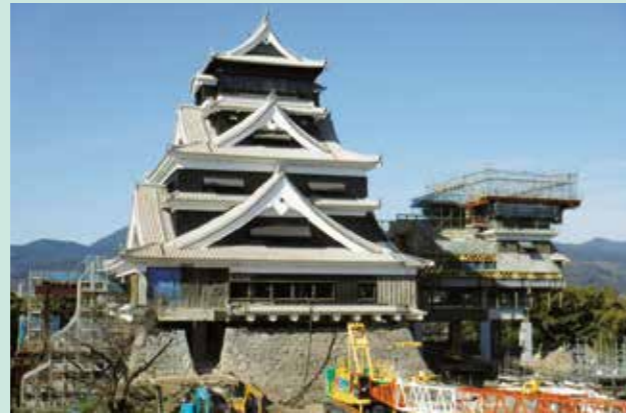
工事の状況 H31(2019) 1月

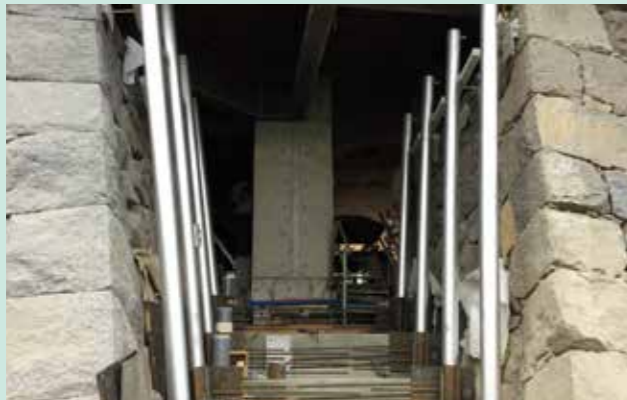
大天守出口安全対策 H31(2019) 2月

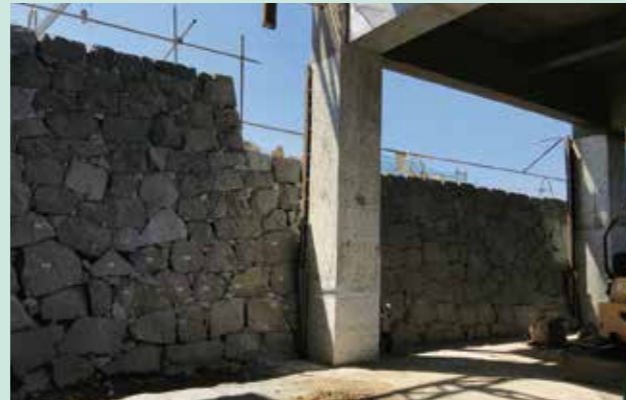
小天守内部石垣積み直し H31(2019) 2月

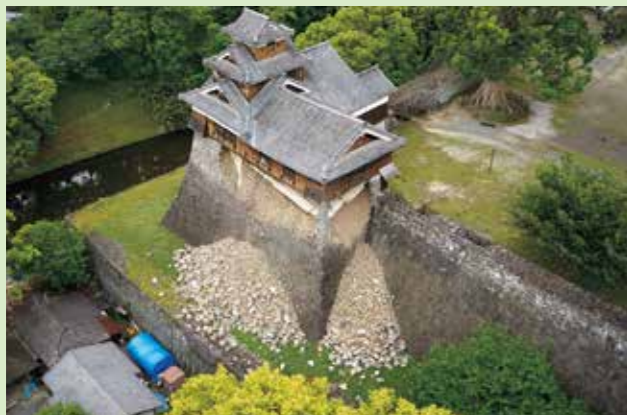
被災状況 H28(2016) 4月

現在石垣の解体作業を行っています。石材は1石ごとに番号を付けて回収します。内部のグリ石も人力で回収しています。石垣解体調査で、石垣内部から埋没した古い石垣(加藤清正時代の築城当初の石垣)が確認されました。

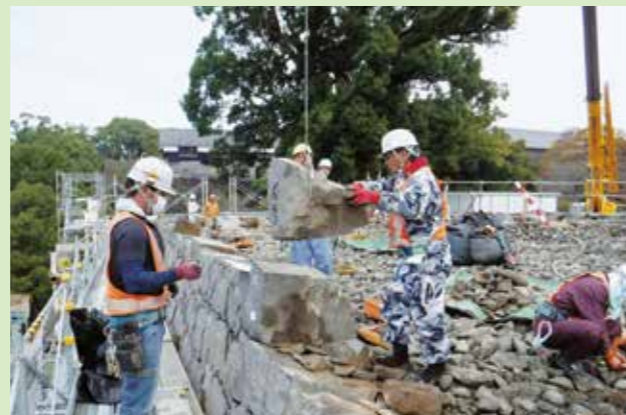
石垣解体作業 H30(2018) 11月

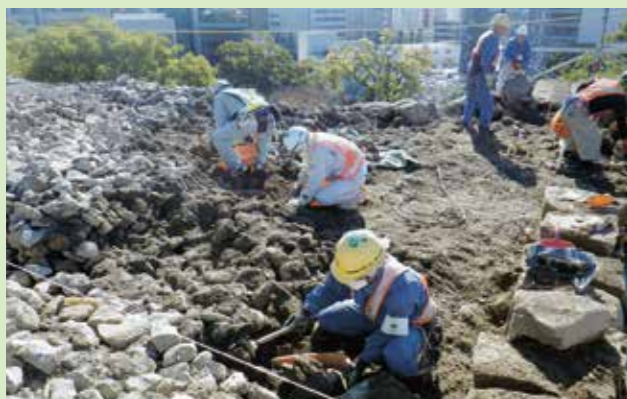
石垣裏グリ石解体 H30(2018) 11月

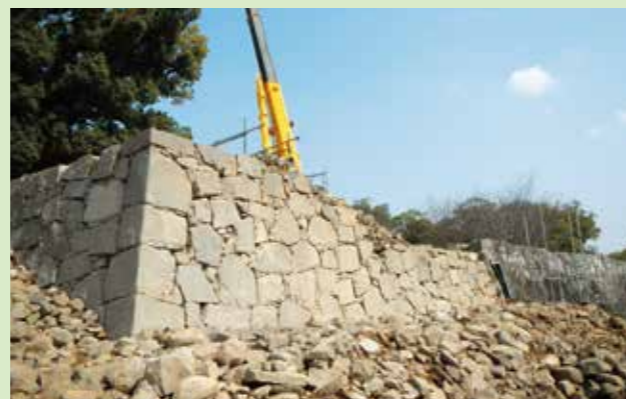
埋没石垣検出状況 H31(2019) 3月

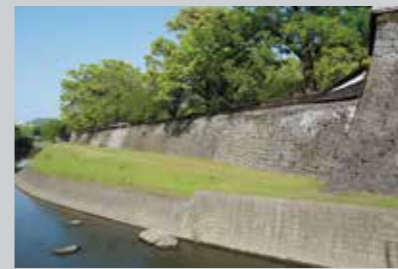
被災状況 H28(2016) 4月

発掘調査を平成31年1月までに行い、江戸時代の控柱(\*)の一部を発掘しました。現在、長塀の復旧工事を行っています。

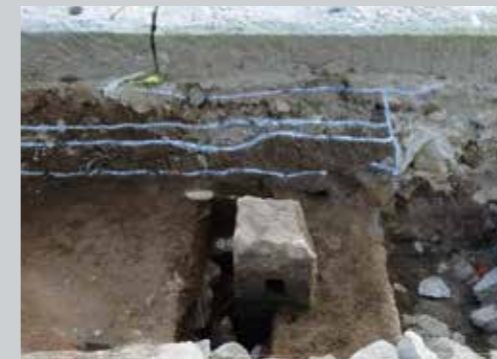
江戸時代控柱 H30(2018) 10月

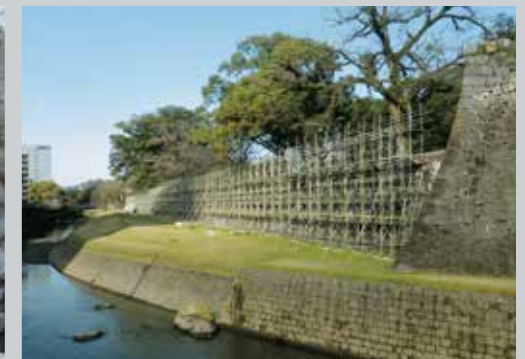
復旧工事中 H31(2019) 3月

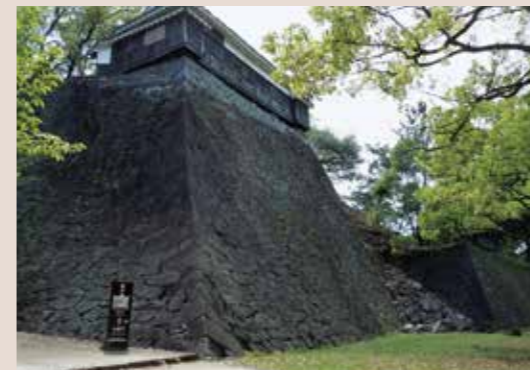
石垣の膨らみが大きいため、崩落防止のため石垣正面に仮設構台を建設しました。今後、建物の解体を行います。

被災状況 H28(2016) 4月

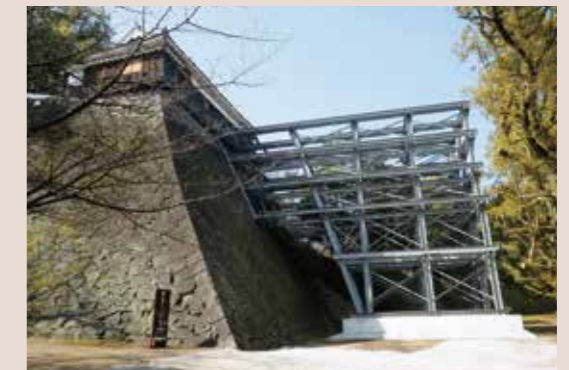
鉄骨仮設構台設置終了 H31(2019) 2月

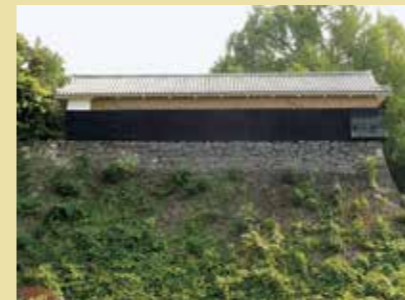
被災状況 H28(2016) 4月

建物の解体は平成31年3月に終了しました。回収した建物部材は、倉庫に保管しました。

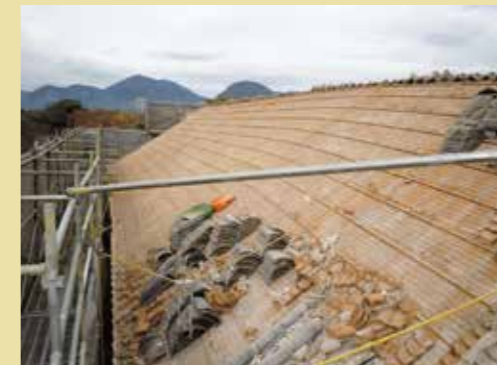
屋根瓦回収作業 H30(2018) 11月

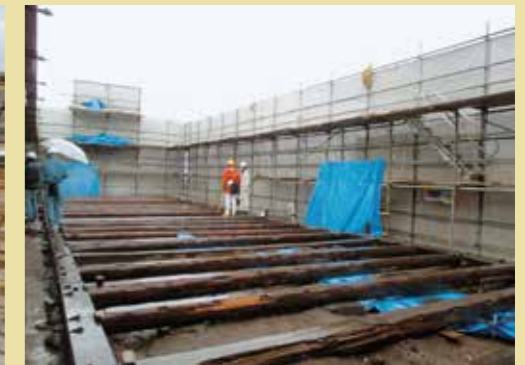
櫓本体解体作業 H31(2019) 2月
