興福寺東金堂院北面回廊の調査

平城第 649 次調査 現地見学会資料（2022 年 10 月 15 日）
法相宗大本山興福寺・国立文化財機構 奈良文化財研究所

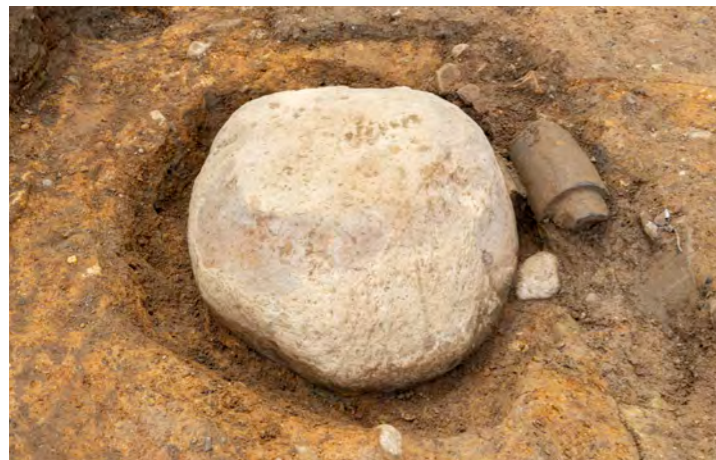
礎石に残る円柱の当たり痕〔径 36cm : 1.2 尺〕と被熱痕（北から）

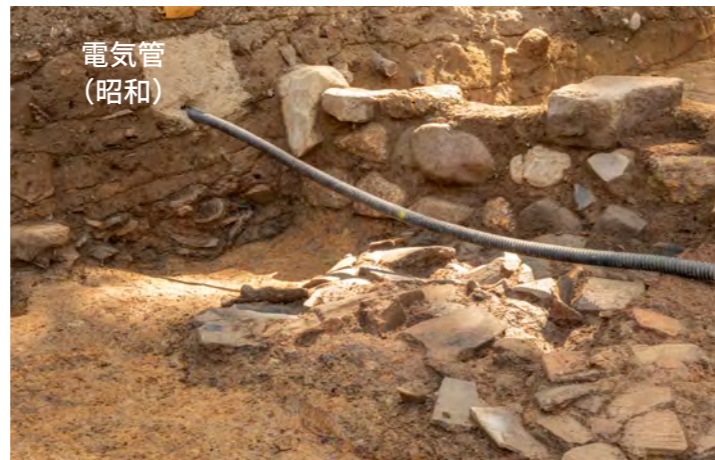
乱石積基壇外装と北雨落溝に埋没した瓦（北西から）

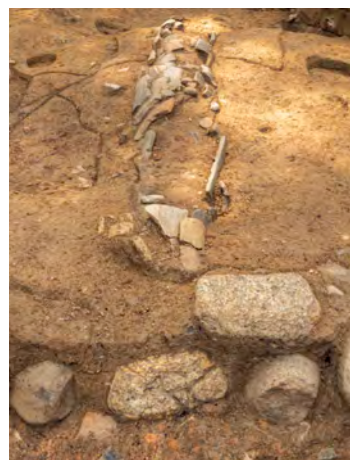
基壇内を南北に横断する瓦組みの暗渠 1（北から）

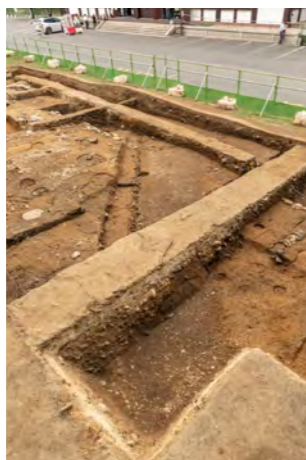
食堂への砂利敷参道〔回廊廃絶後：近世〕（南東から）

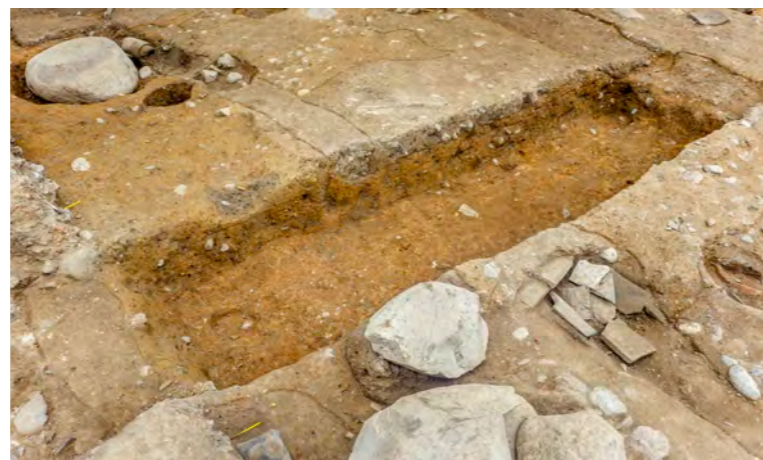
戦時中の防空壕とみられる長方形土坑〔回廊廃絶後：昭和〕（北東から）

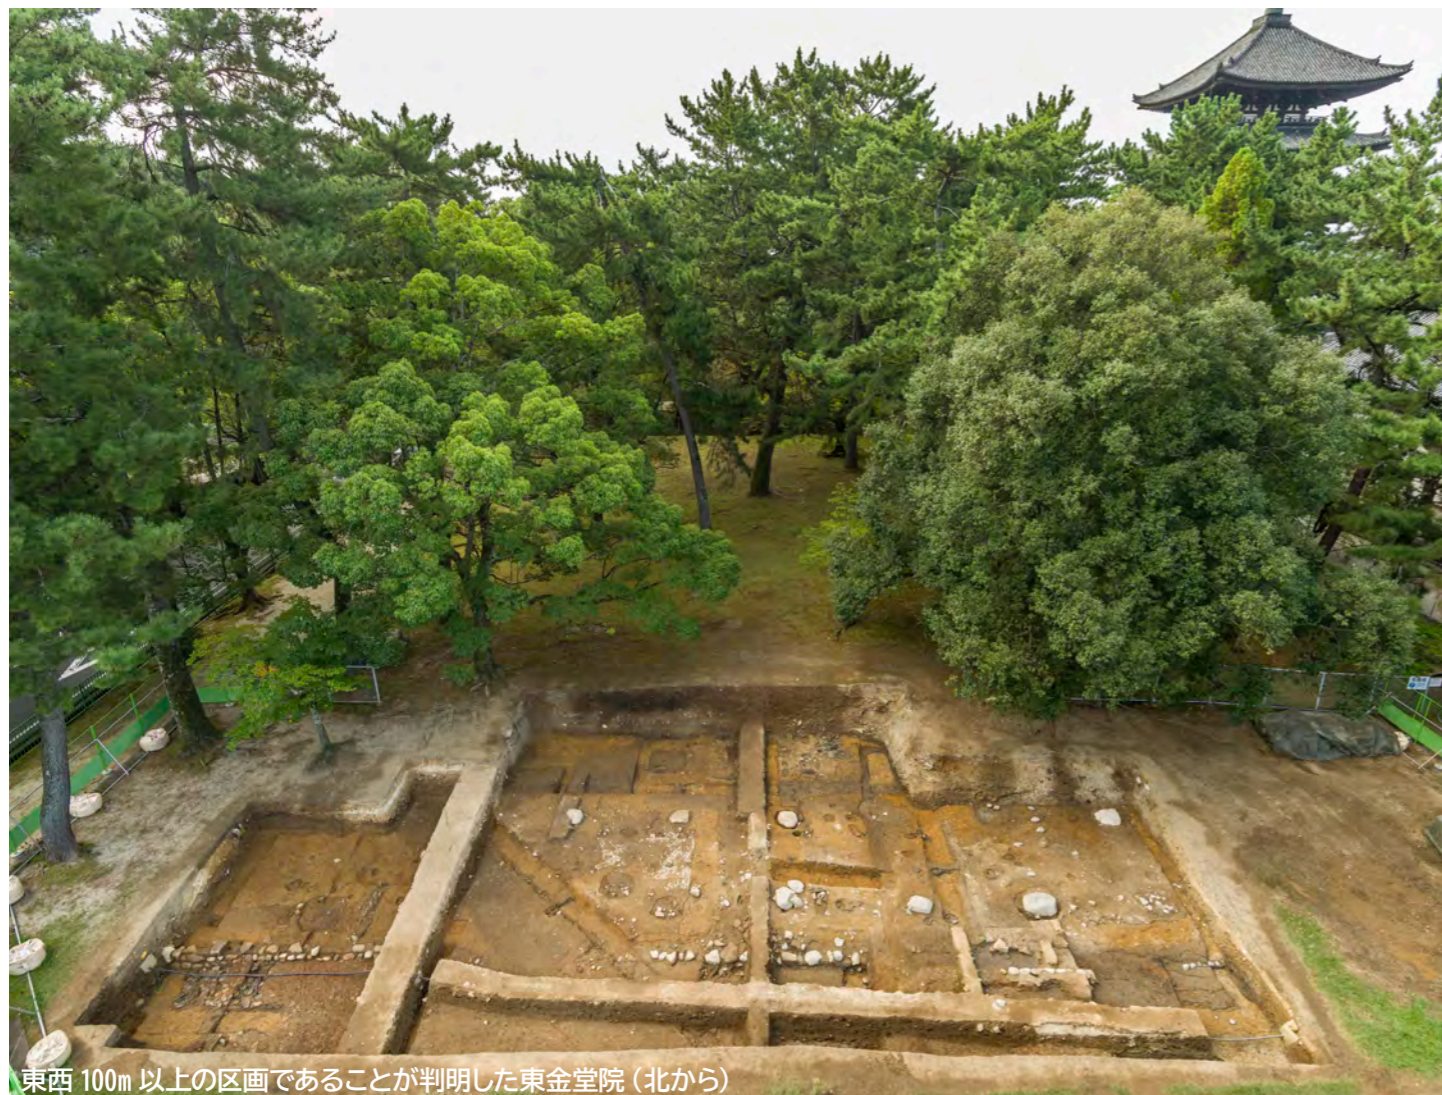
東西 100m 以上の区画であることが判明した東金堂院（北から）

従来、東金堂院の東端は東金堂・五重塔のすぐ東側と考えられていました。今回みつかった北面回廊から、東金堂院は東西100m以上の規模を有する広大な区画であることが判明しました。東金堂院の内部構造を再検討する必要が生じるとともに、興福寺における東金堂院の性格を考える上で重要な成果を提示することができました。

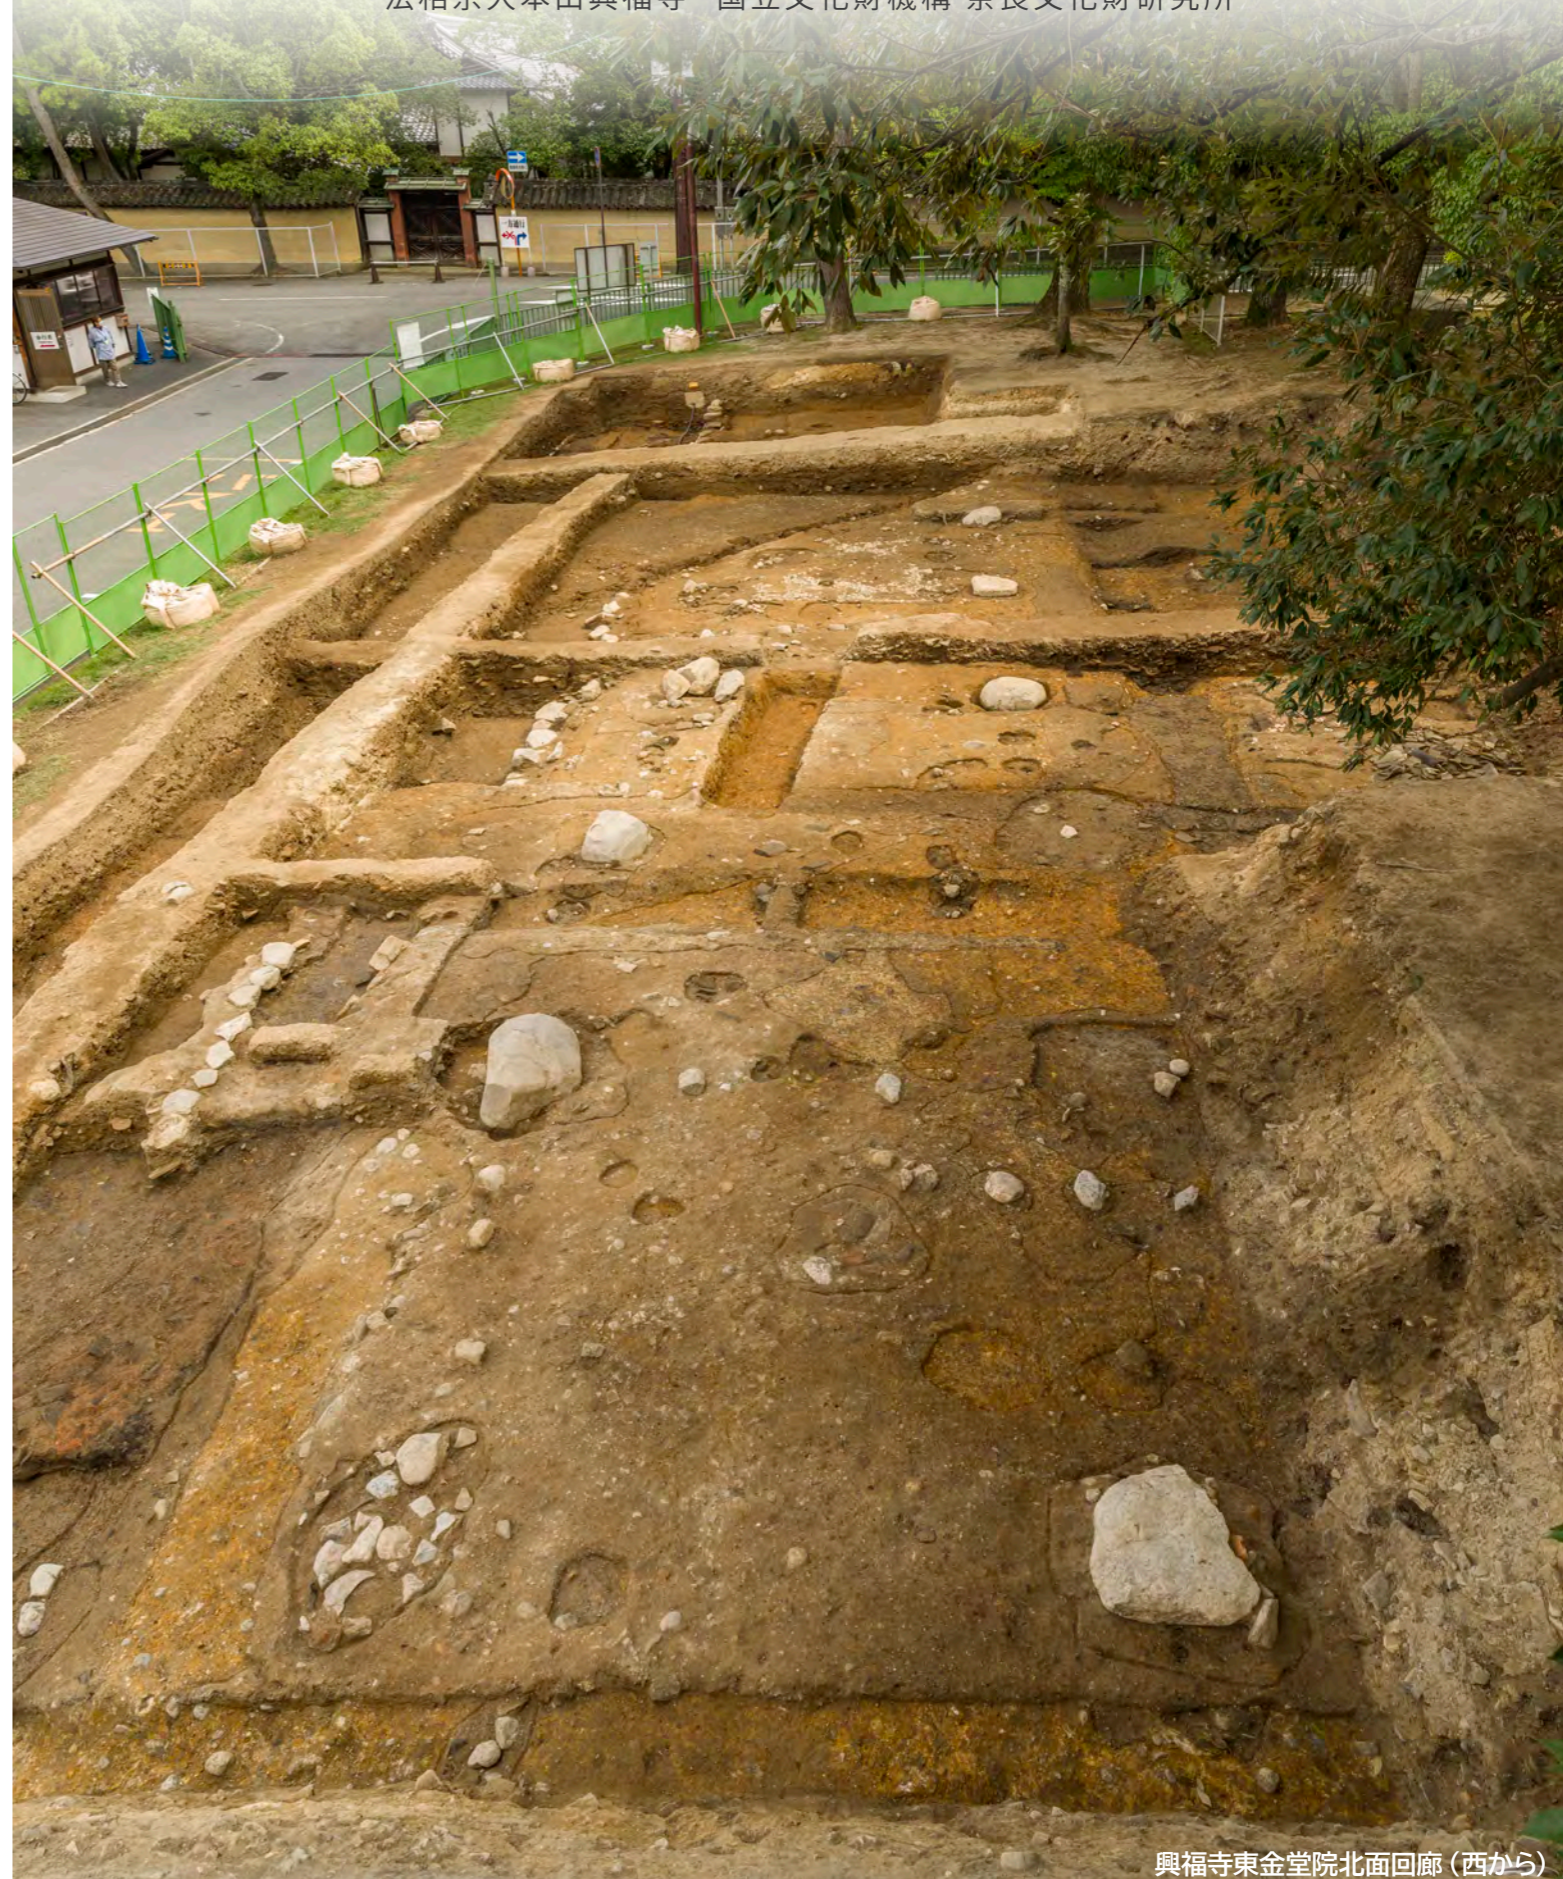
興福寺東金堂院北面回廊（西から）

奈良時代創建の東金堂院は、中金堂院の東に位置し、東金堂と五重塔を中心とする区画です。今回の発掘調査で、東金堂院北面回廊の礎石・基壇・雨落溝などの痕跡がみつかりました。北面回廊は梁行1間の単廊で、桁行7間分を確認しました。礎石は創建後に据え替えられたもので、基壇外装は平安時代に改修された乱石積基壇でした。創建以来、たび重なる被災を受けましたが、創建期の位置をほぼ踏襲して再建されたとみられます。
