島原市文化財調査報告書 第16集

# 森岳城跡石垣調査報告書

島原市教育委員会

- 1 本書は、島原市教育委員会が平成24年度から平成26年度にかけて実施した、森岳城跡の石垣現況調査の成果を収めたものである。
- 2 本調査の調査地は島原市城内一丁目・二丁目・三丁目・先魁町・新馬場町・桜門町・江戸丁に所在する。
- 3 本調査は、島原市教育委員会社会教育課が実施した。調査の現体制は下記のとおりである。  
教育長 宮原 照彦  
課長 松本恒一  
班長 徳永和成  
主任 宇土靖之  
主査 林田 崇  
肥前島原松平文庫 管理員・学芸員 吉田 信也
- 4 石垣写真撮影、計測、現況調査、絵図撮影は、株式会社とっぺんに委託して行った。
- 5 本書は、宇土、吉田、田中（株式会社とっぺん）が分担執筆し、各執筆分担は、目次に記した。編集は宇土と田中が行った。
- 6 第1章第3節島原城の縄張については、佐賀大学教授 宮武正登教授による島原城の長崎県史跡指定時の所見から引用させていただいた。また、付編 島原半島の地質と石材産地については、長崎県立島原高等学校 寺井邦久先生の玉稿を賜った。
- 7 調査で得られた資料のすべてを島原市教育委員会で保管している。

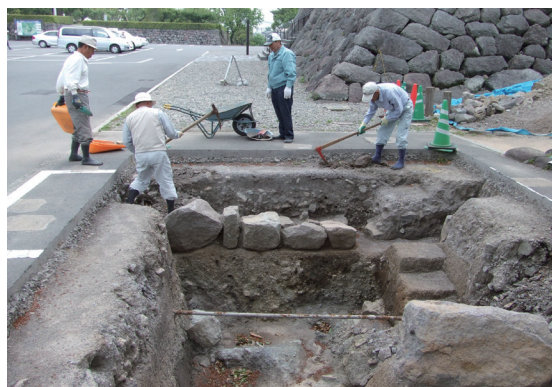
第7図 石列検出状況・奥は再現天守閣（南から）

再現天守の南西で東西方向に伸びる石列を確認した。石材は30cm～50cm。昭和22年の航空写真等から天守台があったと想定される場所で確認されている。現地表から2m程下位は盛土で造成されている。

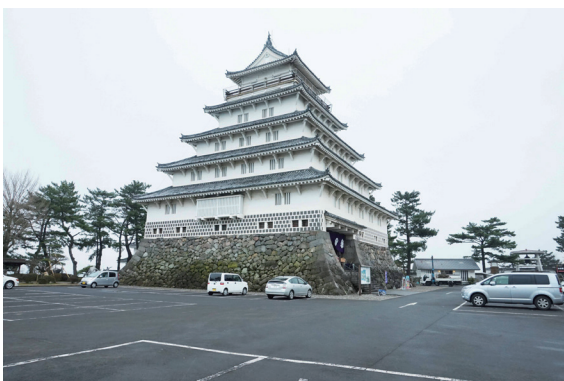
第41図 本丸天守閣 北から

天守台石垣を始め、南西部西櫓や櫓形虎口との連結部分など、損失した石垣が多数確認される。石垣1201～1203、1213、1238、1239、1243、1244などの現在確認できる石垣面は明治期以降に築かれた可能性が高い。

売店の背後にある石垣1211の石材は自然石や粗割石ではなく、割石が用いられる。1213隅角部で見られる江戸切りは、昭和30年代に築かれた天守台石垣の隅角部や1201右隅角部、1203右隅角部などにも見られる。天守台石垣については、北面の上部に「○」の刻印や矢穴が残る石材が多数確認されることから、石材を再加工・再利用したと考えられる。

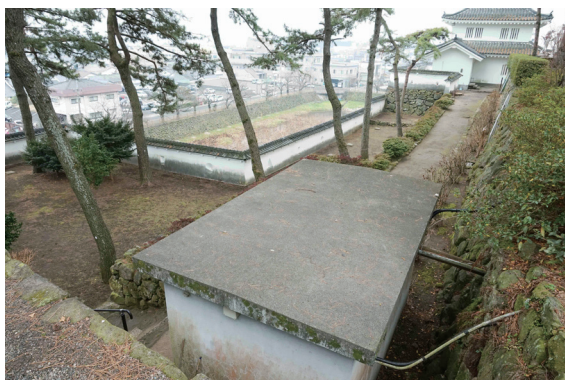
第43図 本丸東側帯曲輪 北から

石垣1315や1318では中央部に横目地が通り、土塀復元工事に際して上面通路は盛土によって地盤上げされたと推測される。江戸期には本丸中核エリアに入る門跡が想定される1225と1226部分であるが、ここも昭和になって築かれたと考えられる。

もう一つの門跡が想定される場所が石垣1232～1234周りで、石垣1230と1235の直線状に結んだラインより東側にはみ出た箇所は新しく積んだ石垣で、石垣1232～1234の内部には虎口の石垣が埋没している可能性もある。

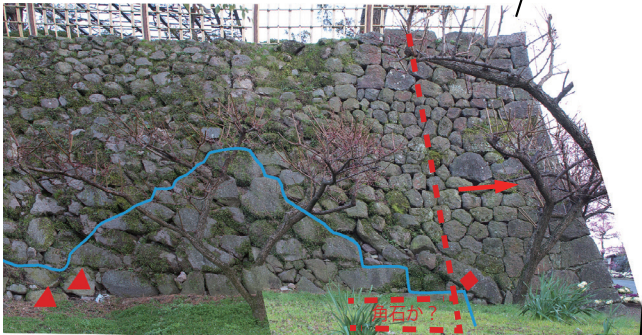
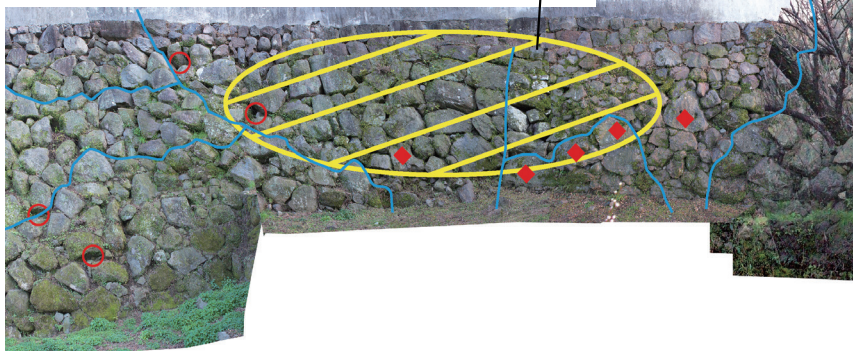
第 47 図 石垣 1420 の現状

1420 右隅角部 (石垣埋没か?)

1420 埋門推定地周辺の石垣

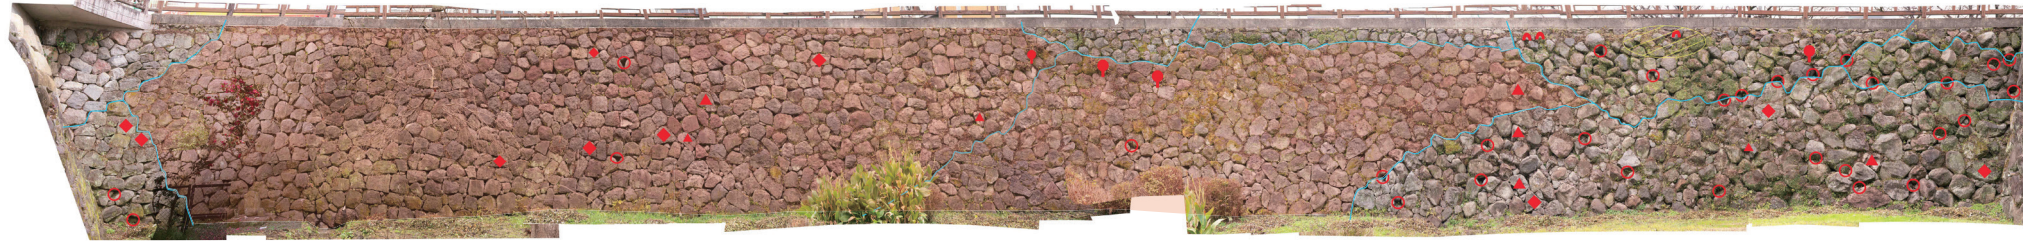
石垣 3011 の延享3年(1746)修復推定箇所

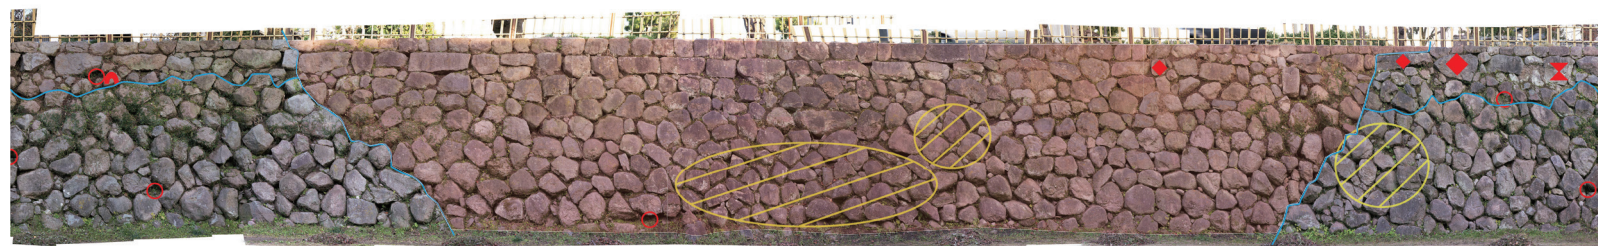
石垣 3003 の宝永3年(1706)修復推定箇所

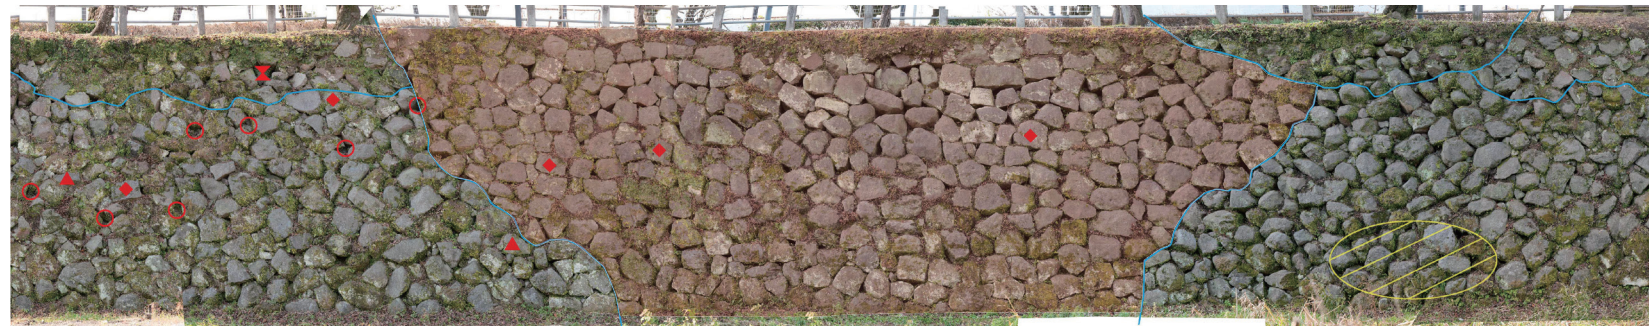
石垣 3010 の天保12年(1829)修復推定箇所

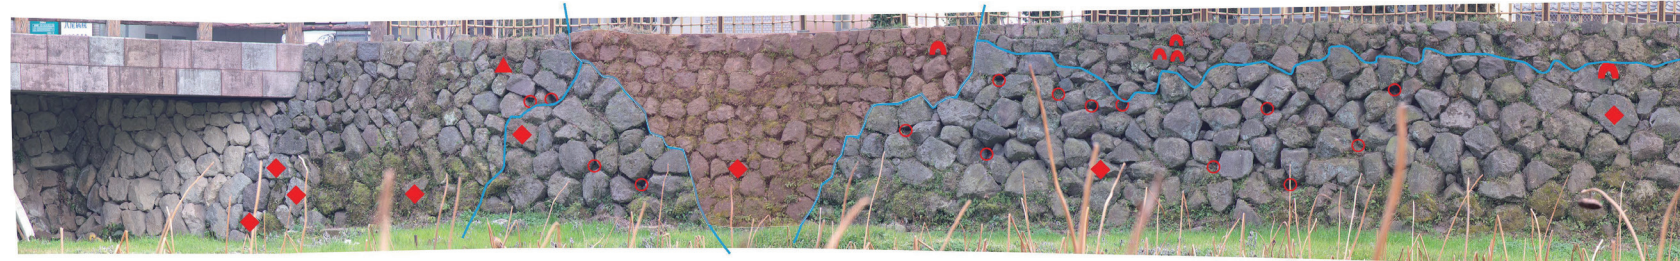
石垣 3006 の弘化4年(1847)～嘉永元年(1848)修復推定箇所

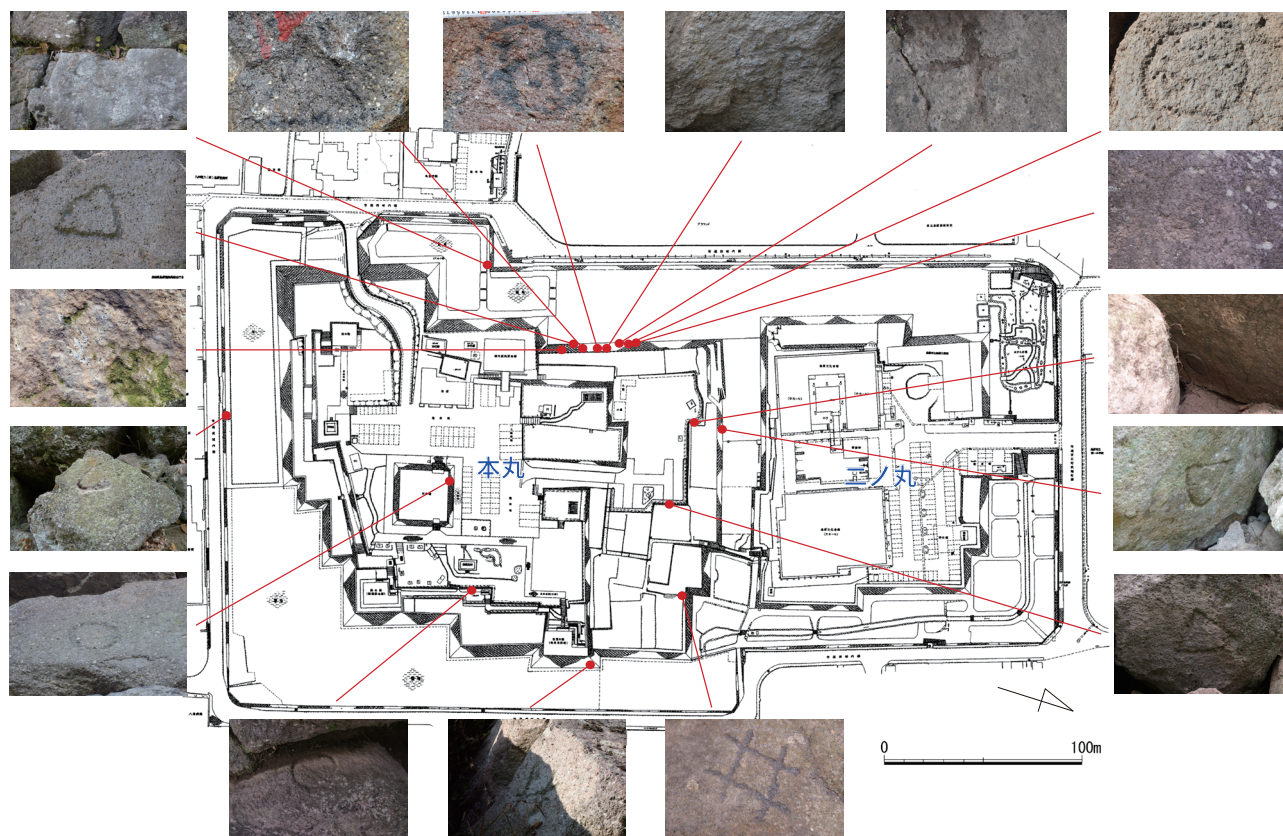
第65図 島原城刻印配置図

発見された刻印は「○」、「△」、「井」、「×」、「封」、「レ?」、墨書は「○に封」や「△」などである。刻印は必ずしも築石面に印されているものではなく、石材の上面や下面に印されている状況である。天主台の石垣からは「○」の刻印が確認されているが、天主台の石垣は昭和38年に積み替えられているため、江戸期の石材を再利用していると考えられる。これら刻印の意味合いは明確には不明だが、1402から発見された「封」のような刻印・墨書は石を積む際に埋め込まれた呪術的・祭祀的な意味合いを持つのではないかと考えられる。石垣1402には元禄8（1695）年の修復記録が残っており、その際に奉納された可能性もある。

石垣1402から多く刻印が確認されている理由として、修復工事が行われ周囲の清掃伐採が行われたという事、足場を設置して石垣面観察が十分に可能だった事、崩壊した石垣石材をくまなく観察出来た事などが挙げられる。

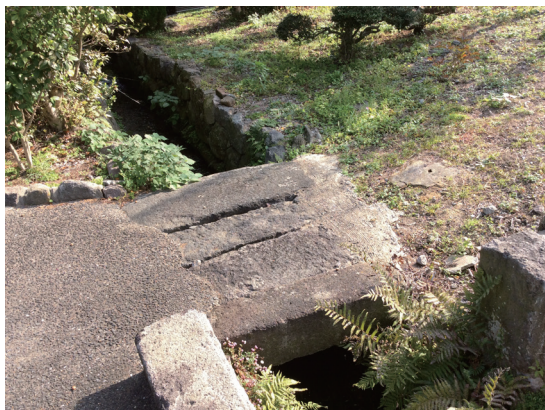
とされる。当該地は、興慶園閉鎖後⇒侍屋敷⇒現住宅地となっており、当時の面影を見ることは出来ない。ただ、調査地点②の水路は、用水路や屋敷敷地の軸とは明らかに異なり、微妙に蛇行する平面形状である。また、現地で確認できる小さな石橋は昔から存在したらしく、これらの遺構が興慶園の庭園遺構の一部だった可能性もありうる。

第 85 図 調査地点②に残る橋

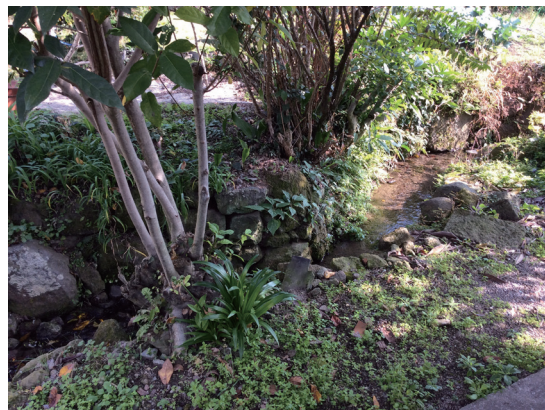
第 86 図 調査地点②蛇行する水路
