第3章 危険石垣とその保存修理

第1節 危険石垣の分布

第2節 近年の石垣保存修理

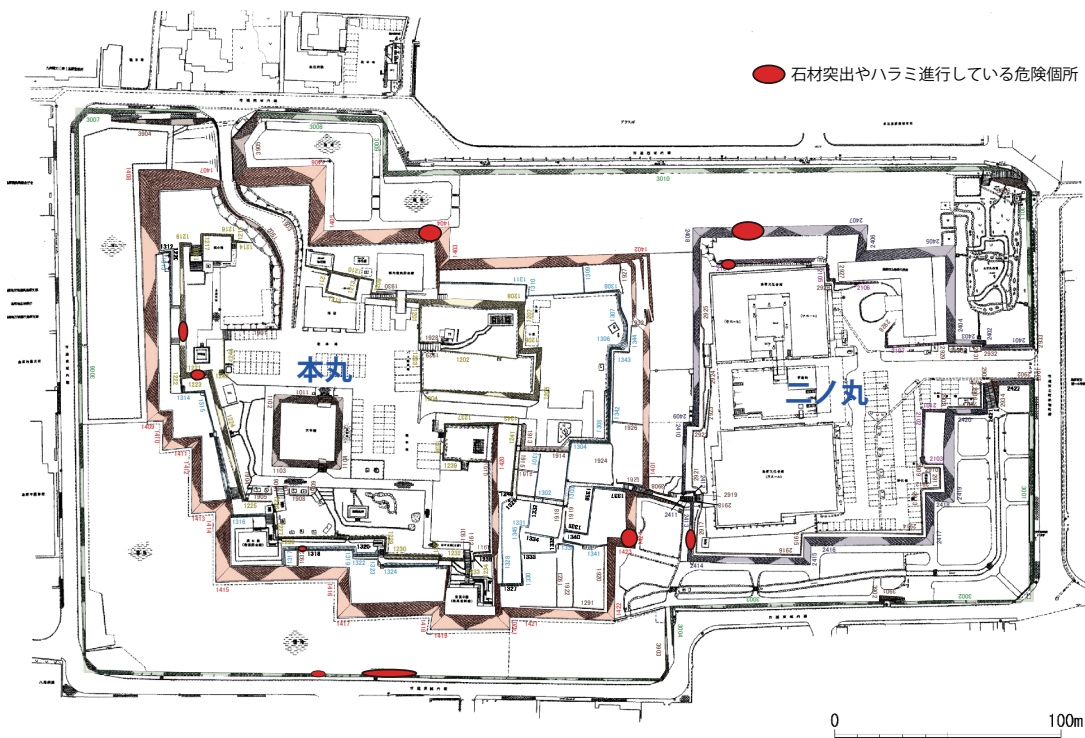
第108図 危険石垣分布図

島原城の本丸や二ノ丸はワレやヌケが多い石垣が多く確認できる点が特徴として挙げられるが、隅角部においては、上部からの圧力で真っ直ぐな稜線ラインが折れるように、隅角部の途中で外側にズレる石垣も見られる。また、基底部付近や天端付近でハラミが進行する石垣面もあり、その原因は上部曲輪内の構造物の荷重によるもの、樹木によるもの、築石の背面盛土の流出や裏込め石の希薄さから想定される目詰まりによるものなど様々である。そうした損傷している石垣の中でも、特に損傷が進行している箇所や崩壊した場合の人的被害が想定される部分を危険石垣として抽出した。危険石垣は、本丸—1220（ハラミ）、1221（ハラミ、突出）、1318（突出）、1404（ハラミ）、1424（突出）、二ノ丸—2104（ハラミ）、2407（ハラミ）、2413（ハラミ）、堀外周—3005（ハラミ、突出）等である。早急に対処を考慮する必要があるが、現状の記録と損傷状態を客観的に確認するために石垣 1221、1404、3005 の損傷部分の三次元計測を行い、損傷状態の比較のため断面ラインの作成を行った。

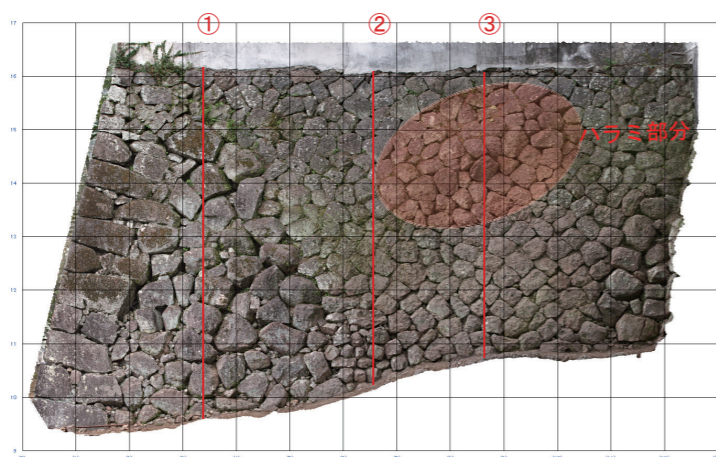
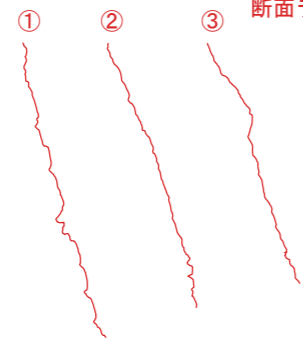
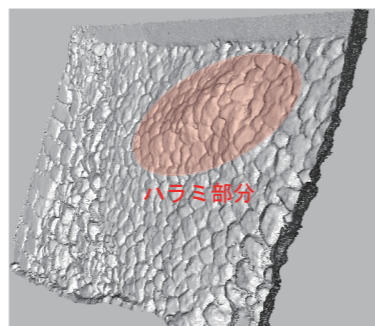
1221 断面位置

1221は基底長11.69m、高さ6.55m前後の石垣である。積み替えられた石垣上部にハラミを確認できる。ハラミの範囲は幅3m×高さ2m程度である。積み替えられた石材は小さく、控え部分での石材同士のあたりが薄い可能性がある。また、ハラミ範囲には前面に突出した石材

も見られ、③の断面ラインでは断面形状が「く」の字を描く。背面構造がどのようになっているか不明であるが、上向きの突出した石材が下向きの石材でかろうじて支えられている様に見える。

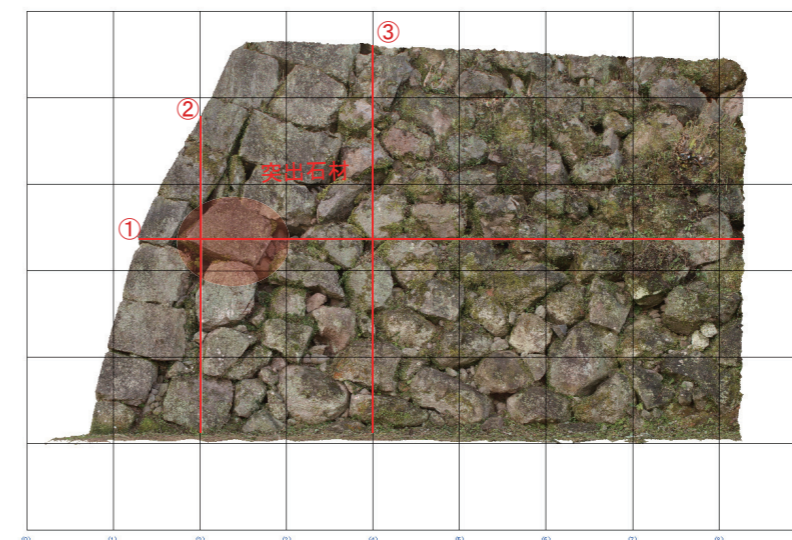
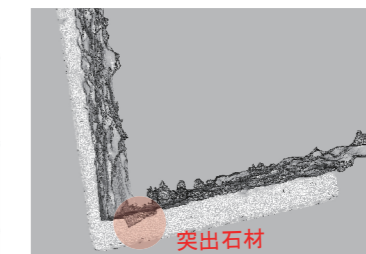
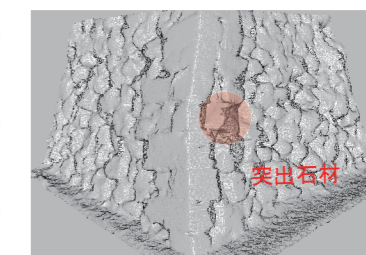
1424 断面位置

1424は基底長21.45m、高さ12.49mの北側の本丸外周石垣である。隅角部には角石や角脇石のワレがみられ、隅角部自体が左にズレている状態である。突出石材はこの隅角部の下から5段目の角石が割れた一部であり、外側に回転しながら石垣面から2～30cmも突出した状態である。

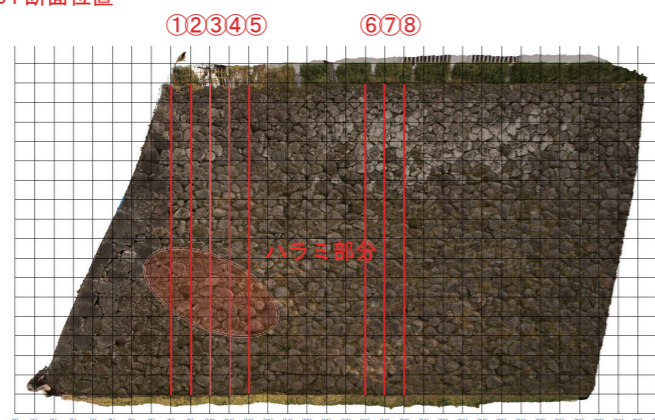
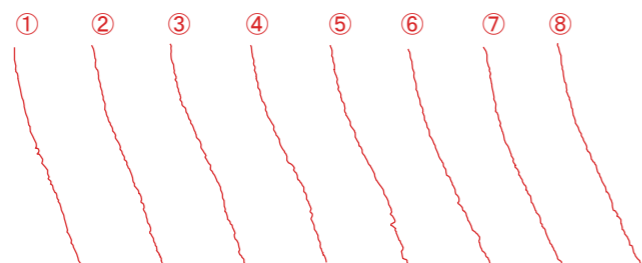
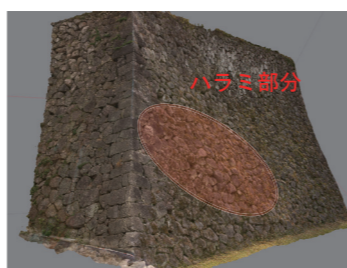
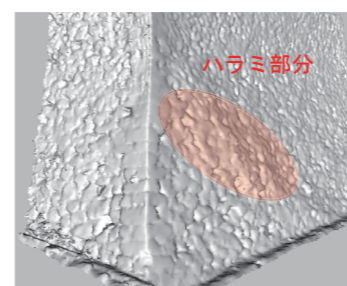
1404 断面位置

1404は天端長54.7m、高さ15.41mの西側の本丸外周の石垣である。角石のワレが多く見られ、隅角部は左にズレている。天保12（1829）年に修復記録が残るが今回特定できていない。隅角部付近のハラミの範囲は幅6m×高さ5m程度で、周囲の築石には割れた石材が多数確認できる。断面ライン③～⑤は⑥～⑧に比べて明らかに孕んでいる状態を確認できる。

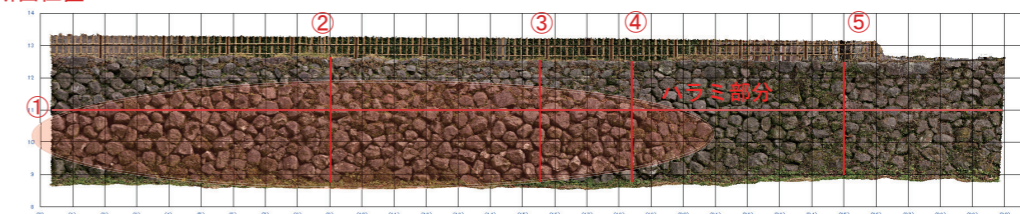
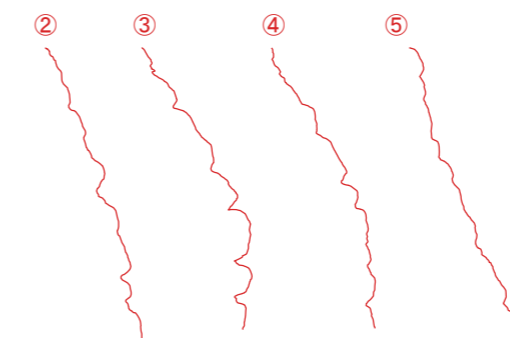
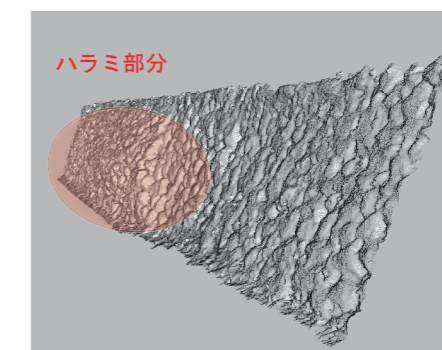
3005 断面位置

3005は基底長246.42m、高さ3.99mの西側の堀外周の石垣である。上面は大型バスも通行する道路で交通量も少ないというわけではない。ハラミは2カ所あり、天端石の突出石材が数カ所確認できる。ハラミが進行している左側の部分では、幅20m×高さ2mに渡って石垣下部が前面に押し出されている。断面ライン③を見れば孕んでいる状態が良くわかる。断面ライン⑤を基準ラインとすれば、3～40cmも前面に押し出されている状態である。

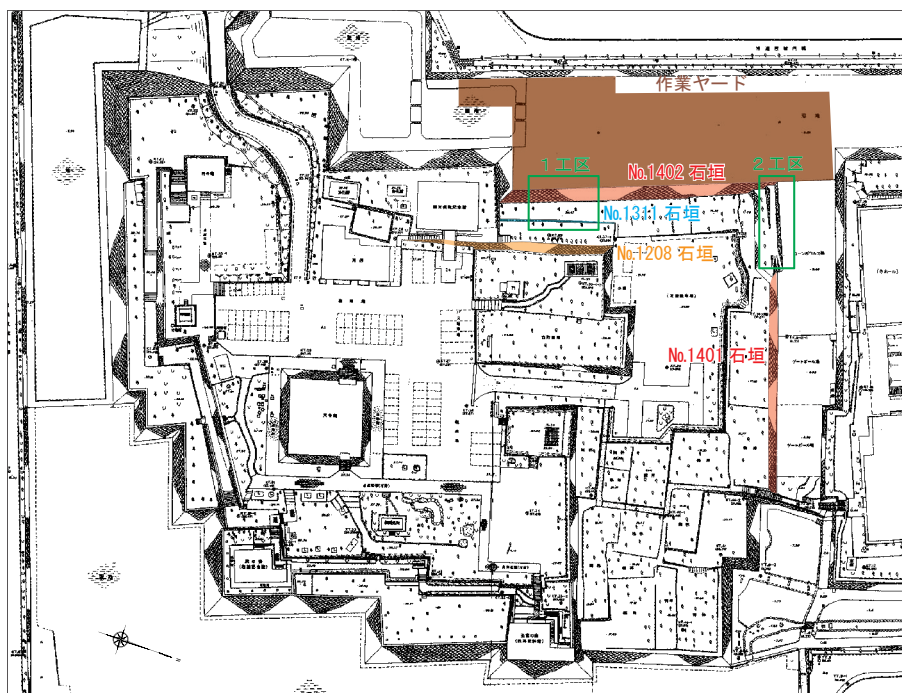
第110図 平成25年度石垣修復箇所

復旧工事は、全体を2つの工区に分けて行った。なお、1工区はNo.1402石垣の崩落箇所であり、2工区はNo.1401石垣の西側の崩落箇所である。この2つの工区の施工を株式会社三青が行い、文化財的要素の多い1工区についての施工監理を株式会社埋蔵文化財サポートシステムが行った。また、状況に応じてまちづくり管理グループ並びに社会教育グループが立会確認、検査を行った。詳細な施工方法について、軽微な内容については毎週行う工程会議において協議し、重要なものについては島原城石垣復旧対策検討委員会に諮り承認を受けた。また、No.1402石垣の石積に関することについて、日々の検査は島原市教育委員会ならびに株式会社埋蔵文化財サポートシステムが行い、最終検査を島原城石垣復旧対策検討委員会のオブザーバーである松本勝蔭氏が行い、石垣復旧対策検討委員会に報告した。
