**重要文化財 旧美歎水源地水道施設
保存修理工事報告書**

鳥 取 市

序 文

平成30年3月

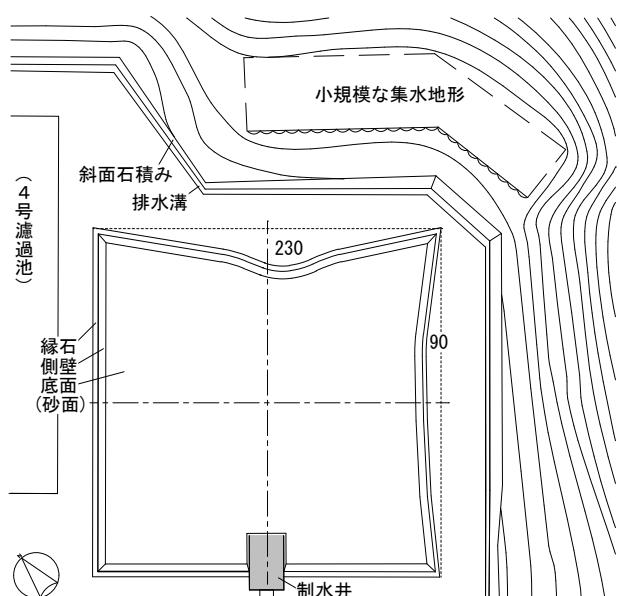
図3.1.5 5号濾過池縁石はらみ出し図

数字は各面の最大はらみだし実測値（mm）、10倍に図示

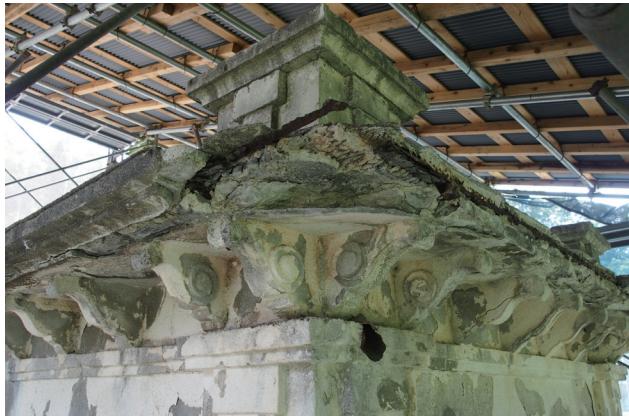
構造体(1～4号) 鉄網モルタル造の屋根や庇、内外の壁に亀裂やモルタルの浮き・剥離が生じており、壁内部の鋼材が錆びて膨張したことによる爆裂が随所で発生していた。特に2号は、腰壁や柱型部分の崩落が著しく、一部の山形鋼は降伏しており、建物が正面側に向かって傾斜していた。パラペットの笠石やオーナメントは部品をモルタルで貼り付けており、これが脱落していく箇所があった。庇は水が廻り込み、天端、鼻先、持ち送りのモルタルに浮きや剥離が生じ、剥落も著しい状態だった。内部の帶鉄は錆が著しく、一部の断面が失われていた。内部壁面や天井面は山形鋼の小口及び帶鉄等の発錆により格子状のひび割れが生じていた。

破損の原因 鉄網モルタル(コンクリート)造の破損は鉄骨及び鉄網の発錆・爆裂に起因するが、その原因は次のとおりと推測された。

- (1) ひび割れ部分から浸入した雨水や積雪等の水分による。
- (2) モルタル充填不足箇所の結露水による。付柱部分では特に空隙が大きい(3.3.1参照)
- (3) モルタルの中性化により鉄骨表面の不動態皮膜が破壊されたことによる。ただし、これが明らかな破損原因であるといえるのは制水井2号上屋のみである(3.4.2参照)。

写3.2.1 鉄骨の発錆・モルタル剝落 (制水井2号上屋底)

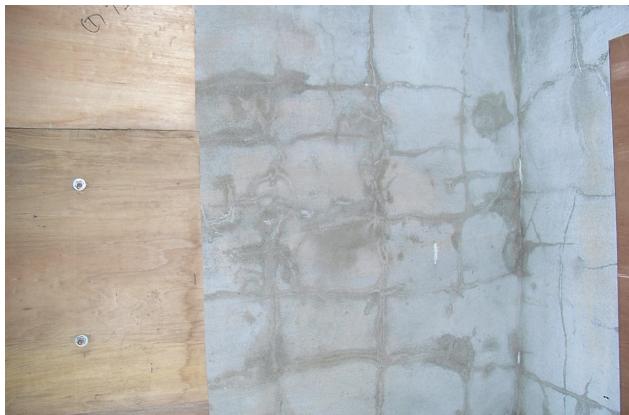
写3.2.3 格子状のひび割れ (制水井1号上屋内壁)

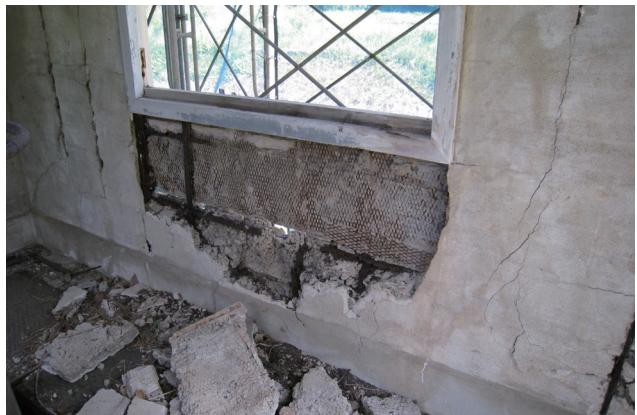
写3.2.4 腰壁の破損 (制水井2号上屋内壁)

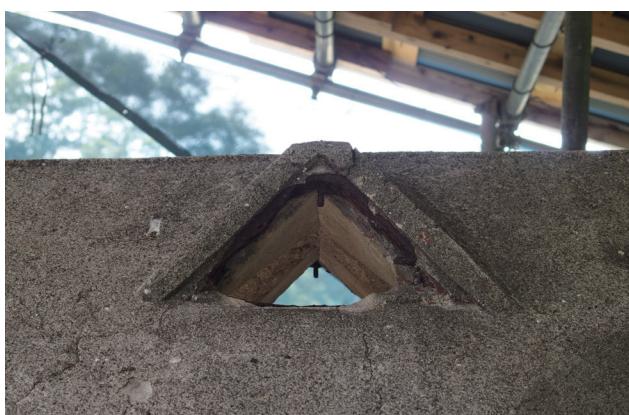
写3.2.5 換気口の欠失 (制水井2号上屋屋根)

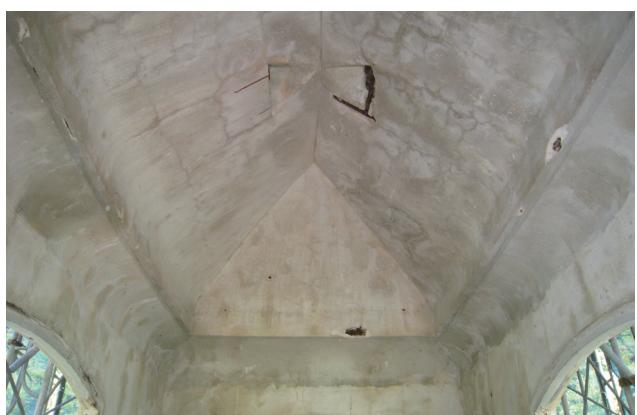
写3.2.6 格子状のひび割れ (制水井2号上屋天井)

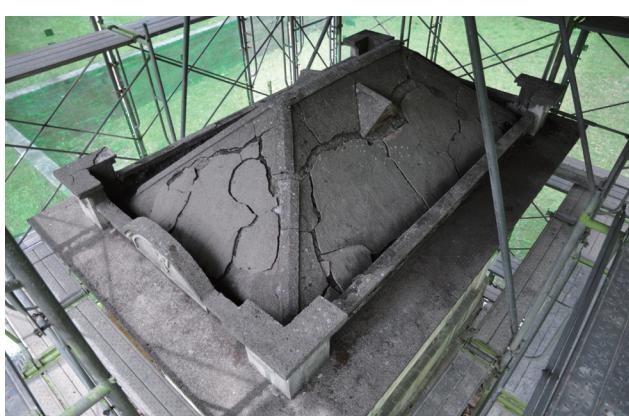
構造体(5号) 鉄網コンクリート造の屋根にアスファルトルーフィングを張り、この上にモルタルを塗っていたために、ルーフィング面でモルタル塗が剥離、崩落していた。外壁面は多くのひび割れが多く生じていたが、1号～4号のような剥落はみられなかった。内部は格子状のひび割れが目立ったが剥落等は生じていなかった。屋根の下面には爆裂が生じており、錆びた鋼材が露出している状態であった。

なお、制水井5号上屋の屋根では、ルーフィングの上にモルタルを塗るという仕様そのものが破損原因である。

写3.2.7 防水層保護モルタルの剝離 (制水井5号上屋屋根)

5号ではアスファルトルーフィングにモルタルを塗り重ねていたが、モルタルが剥離して破損の原因となっていたので(3.2.1参照)、1~4号と同様の仕様とした。

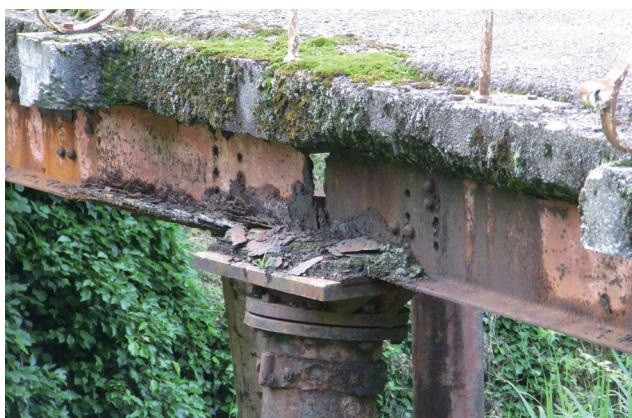
写3.2.13 橋桁腐食 (下流側管理橋)

橋桁 支承付近を中心として、全体的に著しい発錆膨張、減肉、断面欠損が生じており、こうした破損は今後も急速に進行するものと考えられた。I型鋼のフランジでは層状腐食が観察された。構造的な要所の腐食が進んでいたので、部材の破断や座屈により破壊に至る危険な状態にあった。

破損の原因 床版端部に立ち上がりや水切が無いことに加え、橋桁が床版端部寄りに配置されていることによって、雨水や融雪水が橋桁のフランジに溜まり易い構造となっており、これが橋桁破損の原因となった。

両端の支承部では、雨水および融雪水が滞留し、さらに土や腐食生成物が堆積することにより常時湿潤状態となるため、破損を助長していた。また、鋼製構造物であ

るにも関わらず、これまで殆ど防錆塗装のメンテナンスが行われてこなかったことも破損を促進させていた。

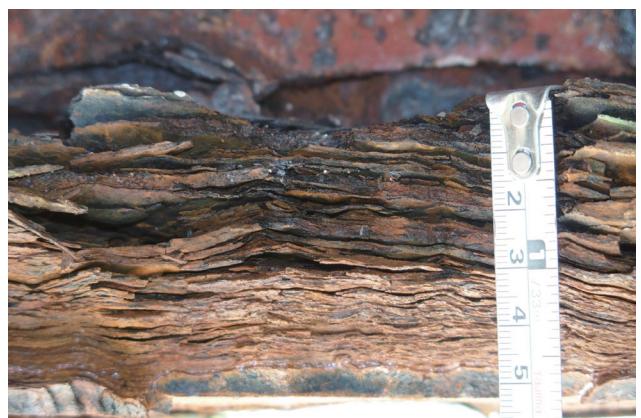
写3.2.14 同前、フランジ端部の層状腐食

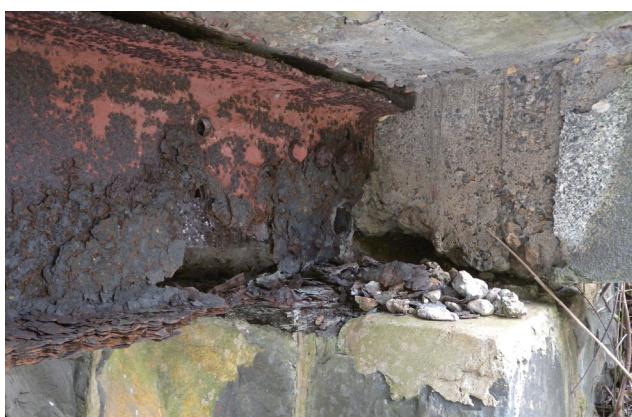
写3.2.15 橋桁腐食 (上流側管理橋)

橋桁 塗装が剥落し錆が前面に生じていた。下流側管理橋に比較すると軽微ではあったが、支承付近や上フランジを中心として発錆膨張、減肉、断面欠損が生じていた。上フランジ上面には不陸調整と思われる鋼製飼物が適宜配置されており、橋桁の腐食はこの飼物周囲で顕著だった。

破損の原因 両端支承部の破損原因是下流側管理橋と共に通する。しかし、床版端部に立ち上がりが設けられ、橋桁から床版端部までも距離があるため、橋桁の破損度合いは下流側管理橋よりも少ない。下流側管理橋には無い破損原因としては、橋桁に載せられた不陸調整飼物の存在が挙げられる。

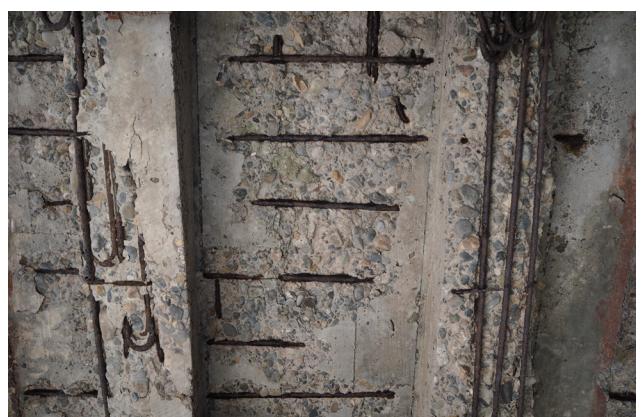
写3.2.16 RC造床版下面の破損 (上流側管理橋)

床版は鉄筋の発錆によりコンクリートが爆裂していた。鉄筋発錆の原因は、全体的にかぶり厚が少ないとある(3.3.4参照)。また、梁の下端筋は密に配筋されており、特にフック継手部分では鉄筋の隙間が殆ど無く、コンクリート充填が不十分となり豆板が生じていた。こうした原因に加えて、河川からの水分供給を受けて腐食しやすい環境にあることも、破損を助長していた。

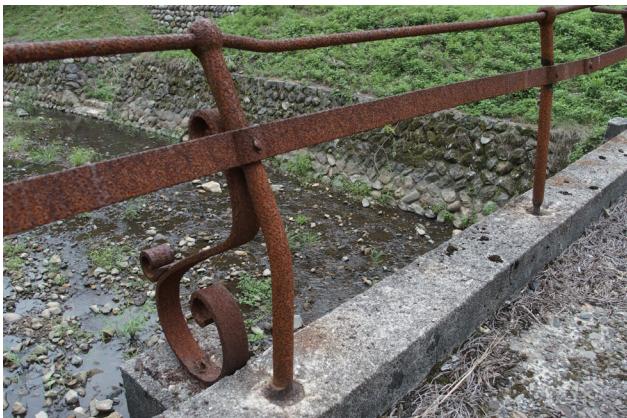
写3.2.17 手摺破損（上流側管理橋）

手摺 手摺の親柱は大きく転倒して橋の外部へ飛び出していた。おそらく車両が衝突したものと考えられる。本体は比較的形が残っているが、モルタルの浮きや剥がれが生じており、エフロレッセンスが析出していた。手摺は塗装が完全に剥げて全体に錆を生じており、腐食による折損や欠損がみられた。親柱と同様、大きく湾曲している箇所があった。

手摺の破損は車両の衝突が原因と思われるが、それは上流側管理橋が車両の通路として使用されていたためである(2.2注(2)参照)。

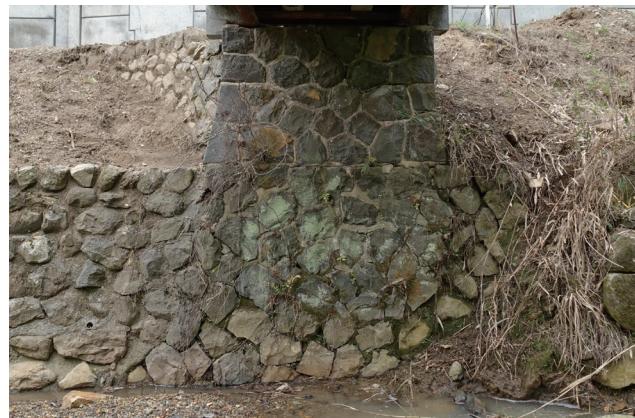
写3.2.18 右岸側橋台石積の乱れ（上流側管理橋）

ル詰めの目地はひび割れて植物が繁茂しており、石積みが緩み始めている可能性があった。護岸部分は角石がなく、上部の力を受けきれていなかった。

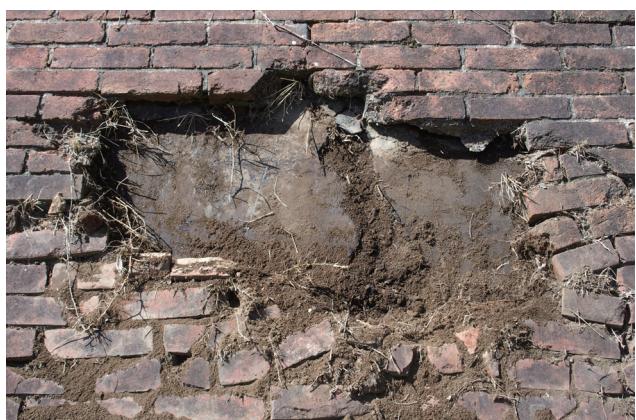
写3.2.19 煉瓦の破損 (1号濾過池側壁)

濾過池 濾過池側壁の煉瓦目地の緩みや脱落により植物が生え始めている。アスファルト防水層にモルタルで張り付けられた煉瓦は、アスファルト面で界面剥離を生じ、部分的に脱落している(写3.2.19)。このような破損は水道施設の供用時にも生じていたらしく、随所でコンクリートによる補修が行われている(写3.2.20)。1~4号では全体的に煉瓦目地が欠失していた。5号東側の煉瓦破損は、3.1.5を参照のこと。

原因 濾過池側壁の煉瓦脱落は、アスファルトに煉瓦を積むという仕様が原因である。その他は、草の繁茂や泥の堆積、5号東側壁のはらみ出し（3.1.5参照）を除けば破損は比較的軽微と言える。

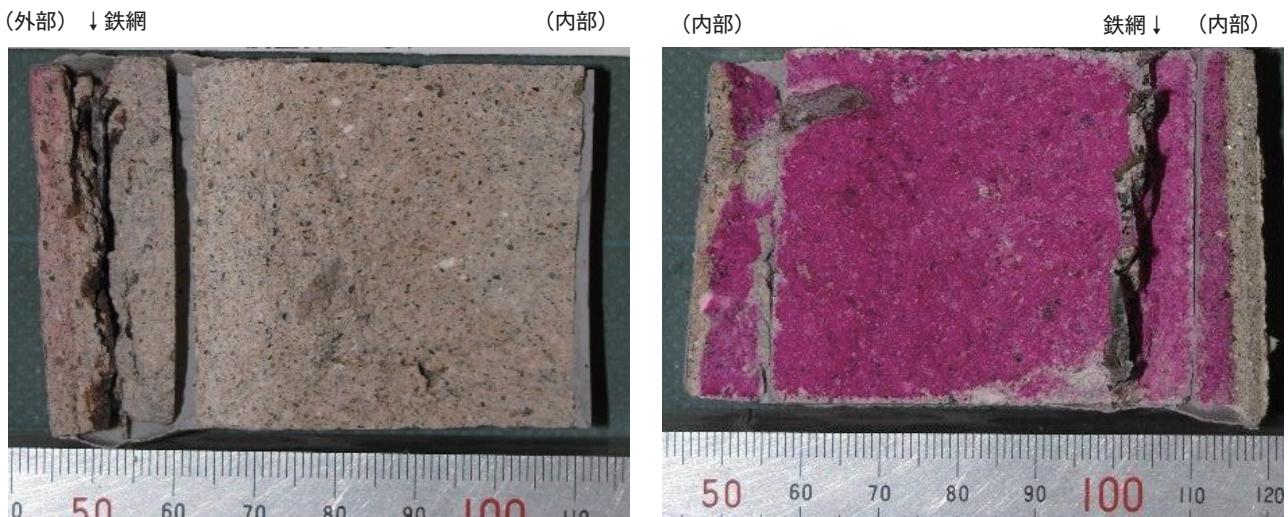
中性化深さ(表3.4.1.1～2) 制水井上屋の軀体(1～4号は鉄骨鉄網モルタル造であるが、ここでは最外層のモルタル薄塗り以外を軀体とみなした)では2号を除き3～10mm、最外層のモルタル塗り継ぎを含めると9～19mmである。屋内・屋外での中性化深さに差は認められない。鉄骨に対するかぶり厚は仕上げを含めて15～20mm程度なので(3.3.1参照)、中性化の進行が鉄骨腐食の原因となりうる状態である。2号上屋の全面中性化については3.4.2で考察する。

写3.4.1.1 軸体コア(制水井2号上屋C1)
内外部とも完全に中性化している写3.4.1.2 軸体コア(制水井3号上屋C1)
中性化は表層に留まっており鉄網深さには達していない

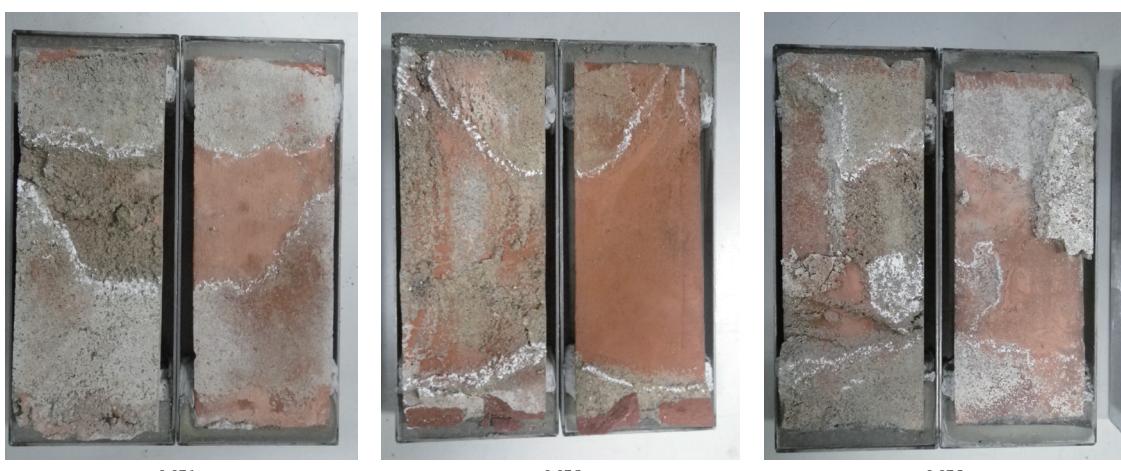
写3.4.4 煉瓦組積体目地せん断強度における破壊形態と目地充填状況

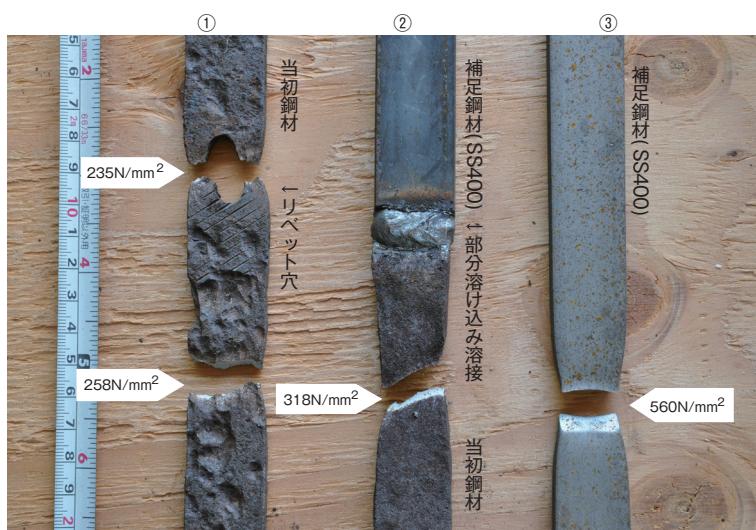
写3.5.3.1 鋼材溶接補修の性能確認

引張試験により溶接補修の性能確認を行った。試験体は①初期鋼材、②溶接補修材、③補足鋼材の3点とした。数字は引張強度を示す。溶接した②では溶接部以外で破断したので、溶接性はある。
