# 史跡 松本城総堀跡

— 発掘調査・石垣改修工事報告書 —

2006.3

松本市教育委員会

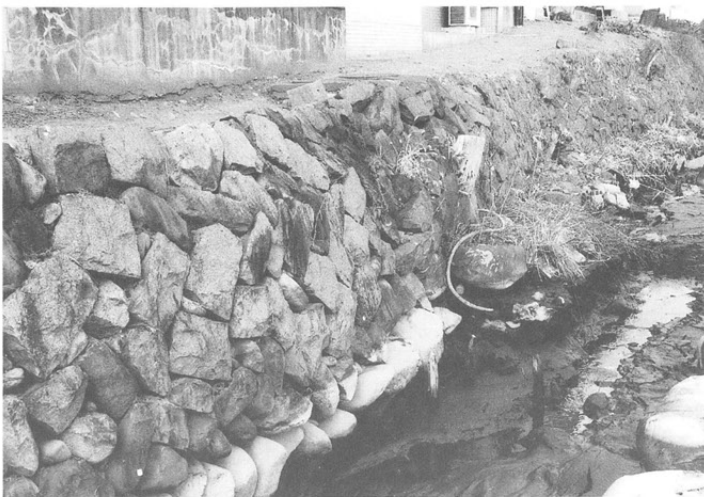
写真番号㊸本文-1

西面城内側石垣の破損状況

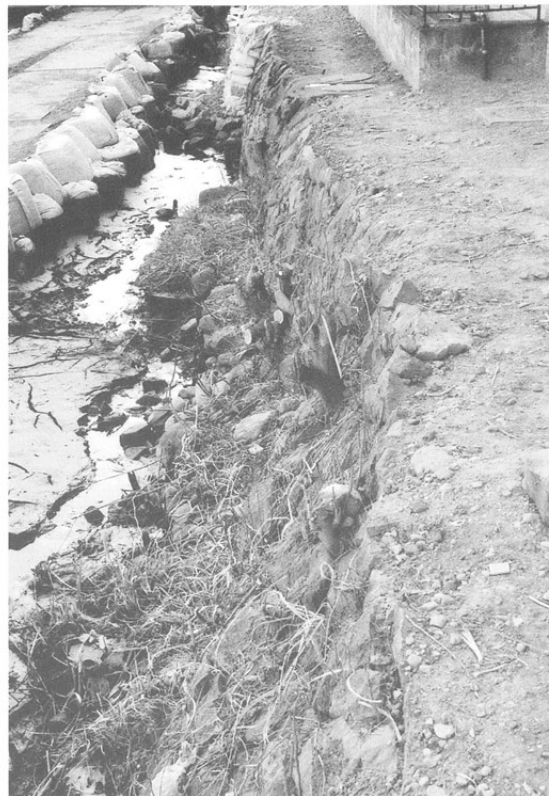
㊸本文-2

同左

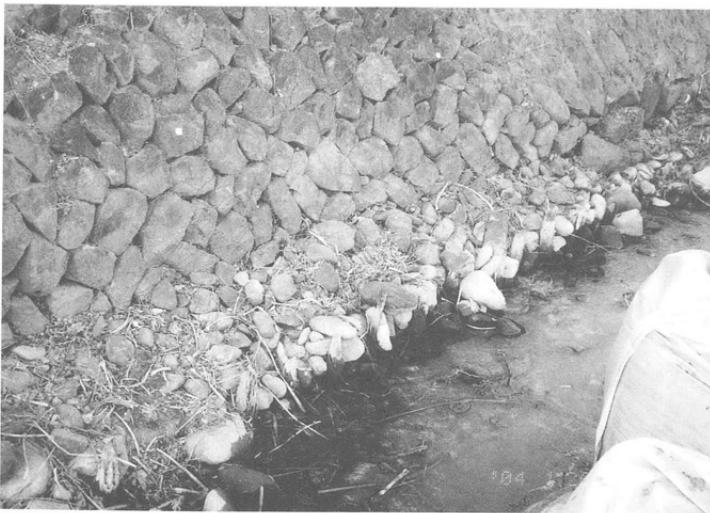
これらの石垣の内部には裏込め層があり、その奥行きは石垣表面から約1m程度であった。裏込め材は長径10～20cm前後の川玉石で、隙間には土砂が入り込み目詰まりしていた。この目詰まりにより、石垣に流入した雨水が内部にたまって水圧がかかり、石垣を変形させていたと考えられる。

石垣脚部の補強工（基準番号15～16付近）

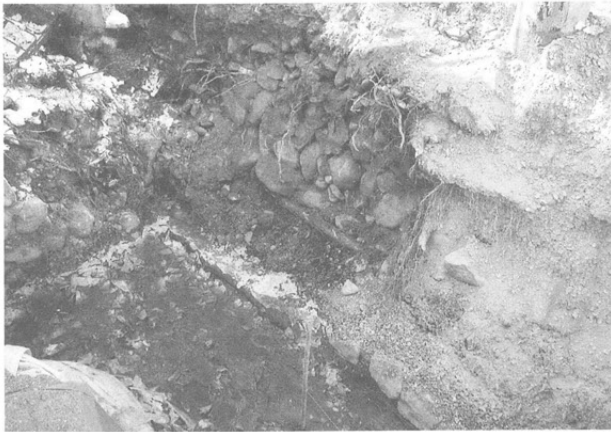
南端部の石垣の内側に検出された石垣の状況

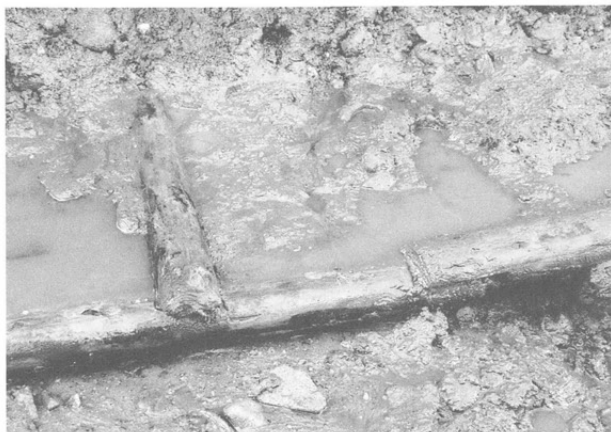
樹種はいずれも松で、胴木径は10～13cm程度、控木径11cm程度、杭はこれよりやや細い（南端付近のみ胴木径22cm程度、止杭径17cm程度）。胴木の継手には、突き付けと相欠きが用いられていた。

枕胴木と控木の状況。継手は相欠き(基準番号8付近)

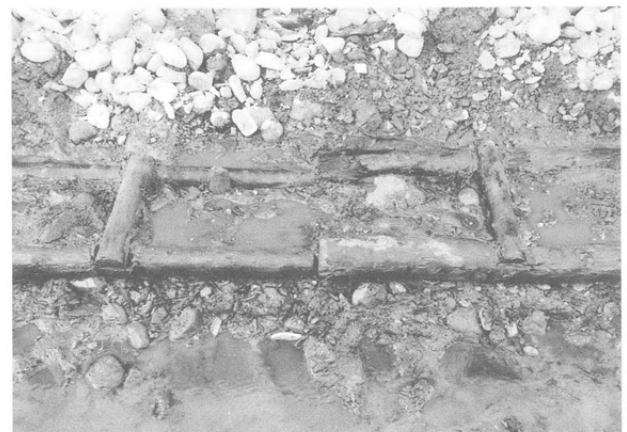
梯子胴木の状況。継手は突き付け(基準番号10付近)

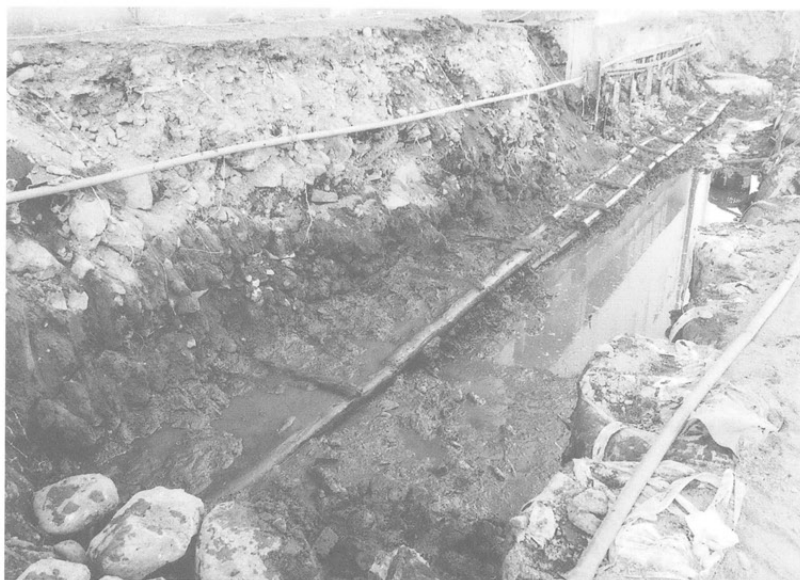
既存石垣解体後の状況  
(基礎胴木が見えている)

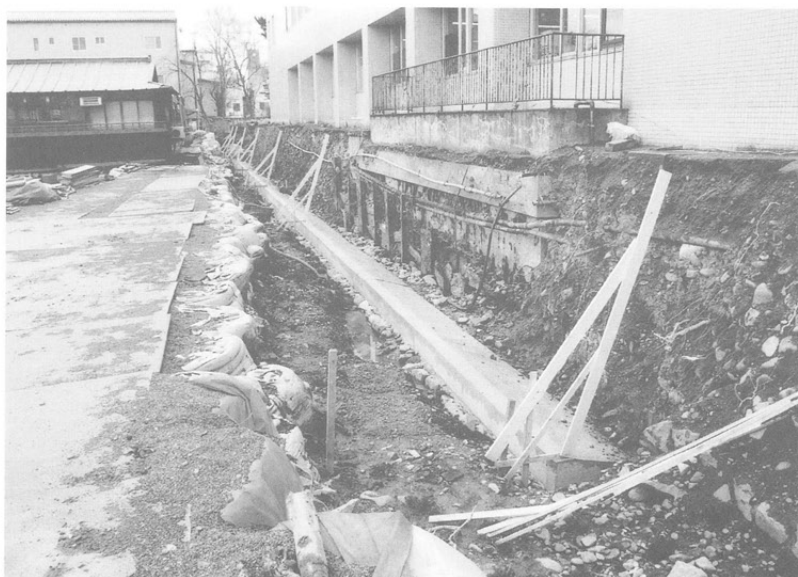
コンクリート布基礎打設状況

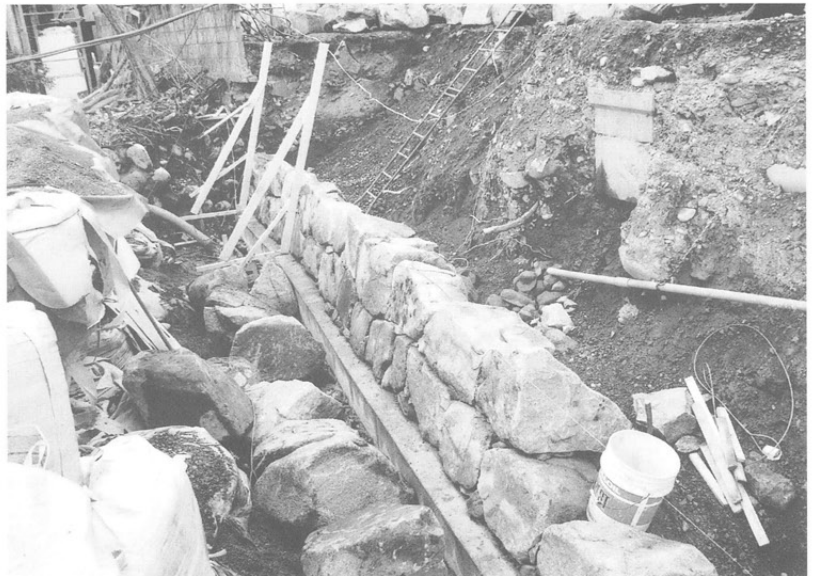
石積み状況(南端部)

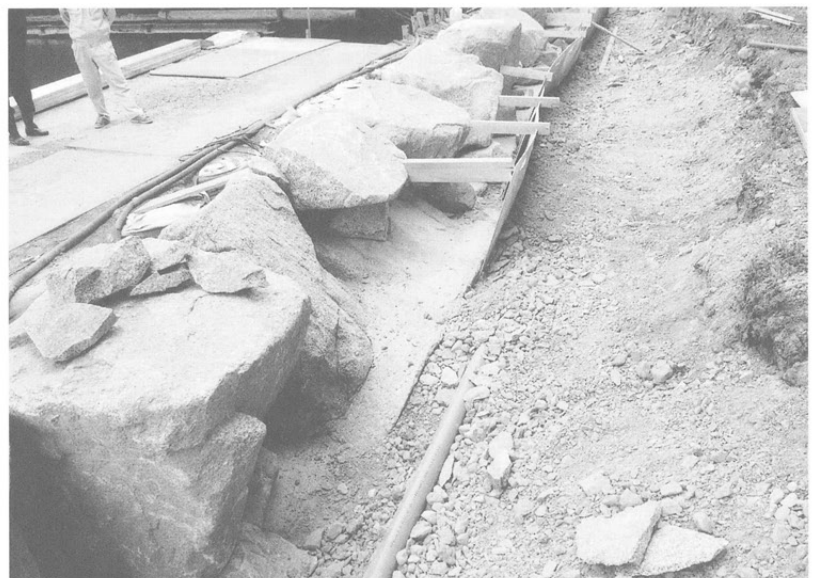
同上  
(裏込めコンクリートの状況)

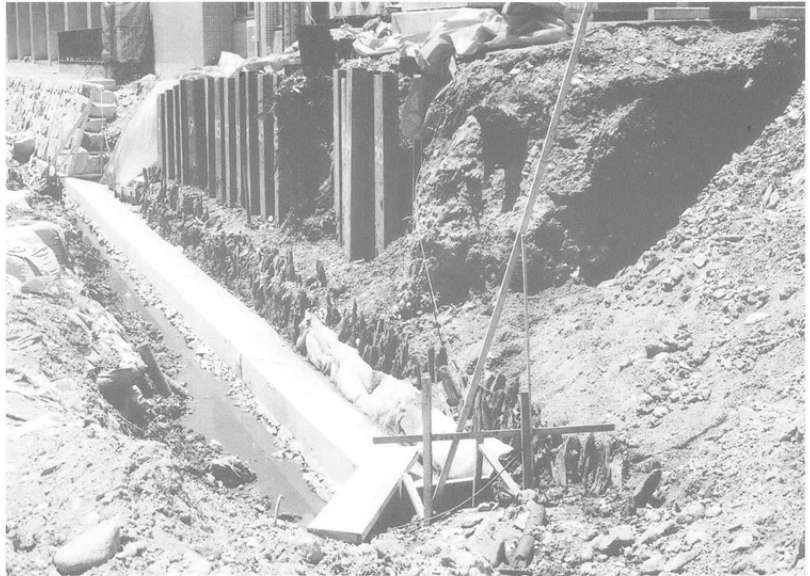
コンクリート布基礎打設状況  
(遺構の杭列はこのまま埋め戻した)
