史跡 森將軍塚古墳
—補修事業報告書—

平成10(11)年度

長野県更埴市教育委員会

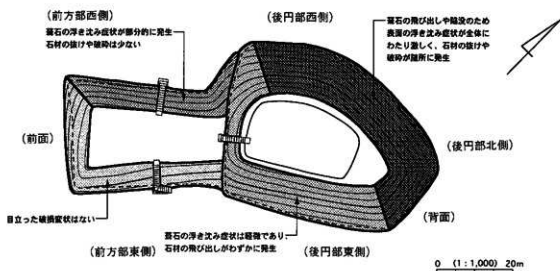
図1 葦石部変状範囲図

葦石部の破損変状は、後円部全域と前方部西側で発生しており、前方部東側・前面では保存整備工事後の経年によりわずかな石積みみの乱れはあるものの、目立った破損変状は見受けられない。後円部西側・北側・背面が、変状の最も激しい箇所であり、前方部西側では、変状が部分的に発生していた。後円部東側、前方部東側・前面では、局所的に石材の飛び出しの変状が発生していた。

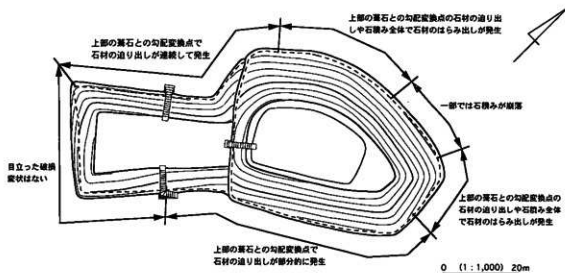
図2 裾石垣部変状範囲図

裾石垣部の破損変状では、裾石垣上部の一部で石積み崩落が発生するなど、最も激しい破損変状をしている箇所は後円部北側であった。この次に破損が進行したのが後円部西側と背面であり、裾石垣変状の最多形態である葦石部との勾配変換点の石材のせり出しは、西側くびれ部から前方部西側では水平方向に連続して発生しており、背面では部分的に発生していた。前方部東側から前面では、葦石部の状況と同様に目立った破損変状は見受けられなかった。

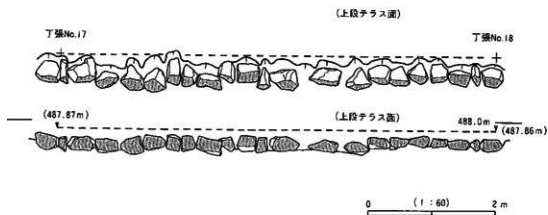
図3 葦石最上部の変動状況

後円部西側から北側の上段テラスの肩部の変動について、葦石最上部の破損調査を行った。補修工事範囲の葦石最上部の石材はいずれもずり落ちていたが、丁張りNo18-17間では、各葦石最上部の石材は昭和60年度施工時より大きく外方へずり落ちていた。丁張りNo18では外方へ約30cm、下方へ約12cmずり落ちていた。丁張りNo17では、外方へ約35cm、下方へ約18cm、同様にずり落ちていた。石材がずり落ちた隙間には、上段テラス面に敷設した砂利がずり込んでいた。

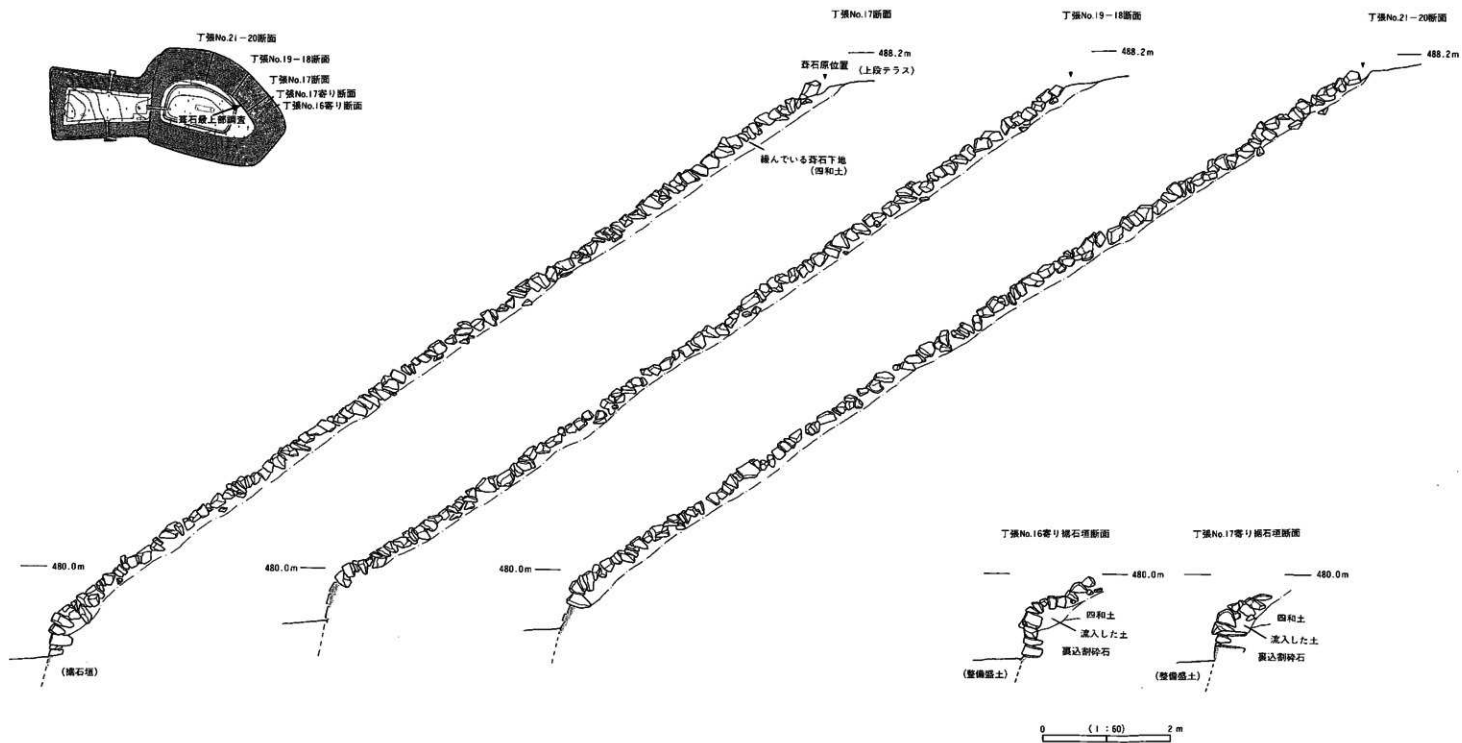
図4 崩石・掘石埋変動状況横丘断面図

墳丘斜面の変形について、補修工事範囲内の丁張りNo17、No18-19、No20-21間の3箇所墳丘断面観察を行った。いずれの箇所でも、墳丘表面から約20-30cmまでの葦石下地土は緩んで柔らかくなっていたが、その下層は堅く良く締まっていた。葦石は、各石材が変動し、本来石材の面が揃うように積まれていたものが、凸凹になり石材面が不揃いとなっていた。

3箇所の墳丘断面のほかに、裾石垣の破損が著しい墳丘北側の丁張りNo16-17間で2箇所の断面観察を行った。丁張りNo16寄りでは、裾石垣上部石材が約20cmほど外側に押し出され、不安定な状態となっていた。その石材の裏込部分には葦石下地土が流れ込み、勾配変換部付近は葦石材が陥没したり、外側に飛び出したりして大きな隙間ができていた。丁張りNo17寄りでも、裾石垣上部石材が外側に飛び出し、その上部の葦石は陥没していた。

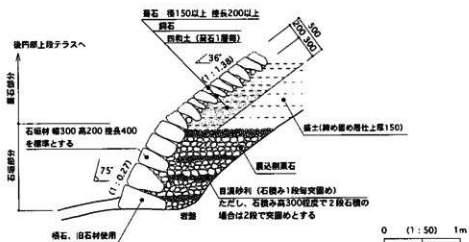
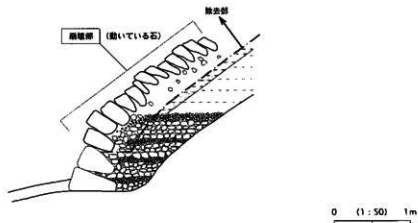
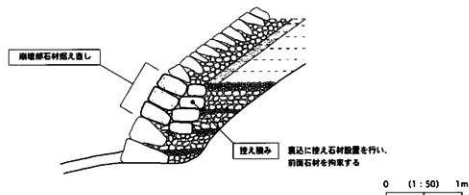
図8 後円部補石垣崩壊部補修工程図

b. その基部石材の沈下に伴い、その上部石積みに乱れを発生させ、石材のせり出しが生じ、北側先端2箇所、背面の1箇所では上部の石積みが崩落していた。

③基礎地盤の耐力不足 石積み全体で石材の落下やせり出しが激しく、一部で崩落が生じていた裾石垣の北側先端部付近は、地形上から浸透水の集合する場所となっている。したがって基礎地盤は含水量の多い耐力の低い性質であった。保存整備工事では地盤改良を行なったが、浸透水の流入と凍結・

凍上・融解の繰り返しによって上部石垣の荷重に対して耐力で劣るために基部石材（根石）の沈下が生じ、石積みの沈下や石材がせり出し、その結果石積みの一部崩落を招いた。

この補修工法は、後円部と前方部勾配変換部の破損補修に対して同様な方法として行なうこととした。後円部西側・北側・背面の石積み崩落部や石材のせり出し部では、基礎部の沈下はすでに進行し、今後の沈下は少ないと考えられること、葦石部の補修や勾配変換点の補強により、保存整備工事の空積み工法で安定が得られると判断されることから、裏込も含めて解体し、再構築することとした。

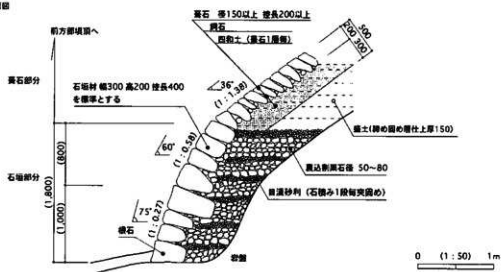
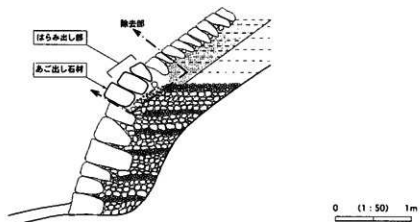
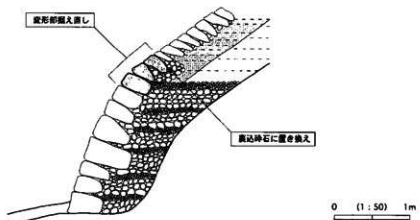
図9 前方部裾石垣変形部補修工程図

前方部西側の裾石垣の葦石部との勾配変換点で水平方向に連続して石材がせり出している破損箇所は、構造的に釣り合いの保たれていなかった石組が石材の変動により一応の安定化が図られたケースではなく、当初形態の不安定な構造を保持したまま（断面が急激な曲がりとなっているため、石垣前方へ石を押し出す応力が働いている）であった。したがって、上部の葦石材と葦石下地土、填丘盛土の上部荷重はさらに勾配変換点の石垣材を前方へ押し出す働きをすることから、石材のせり出し変動は進行し、石垣材の抜け落ちが発生すると判断された。そしてこの変動に伴い、周囲の石材の変動も誘導し、上部葦石や裾石垣崩落が発生すると予測された。

裾石垣の破損部の補修は、葦石との勾配変換点の石材の耐力不足に対する補強が重要点である。補強案として勾配変換点石材の奥側裏込部をコンクリートで巻き込み、水平方向にこのコンクリートでつなぐことを検討したが、このコンクリート巻き込み石材部と下部の空積み石垣部とは工法が異なることから、将来の石積み挙動に差異が生じ、新たな破損を導く原因になると予想された。そして葦石部の補修工法検討と同じく空積み工法の保存と復原という方針にも従って、コンクリートの使用を避け、勾配変換点石材の裏込側で石材の控え積みを2～3段にわたって行ない、上部荷重を石積前面側で受けるばかりでなく、裏込側でも受け、荷重の分散を図り、勾配変換点部分の石材の負担を軽減することとした。

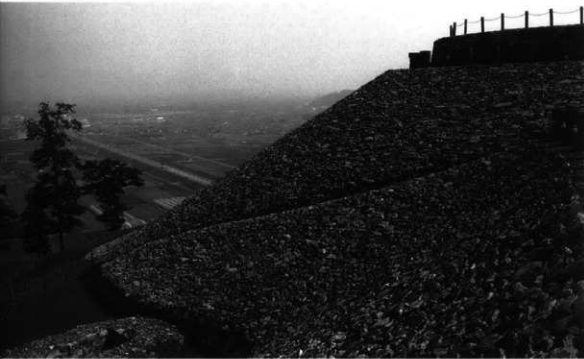
西側くびれ部
変換点の石材がせり出し、
斜面は凹凸となっている

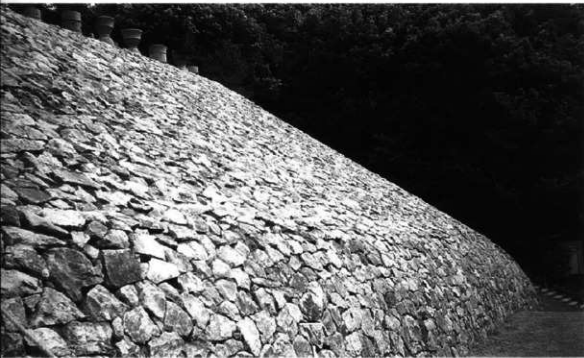
前方部西側
変換点の石材がわずかに
せり出している

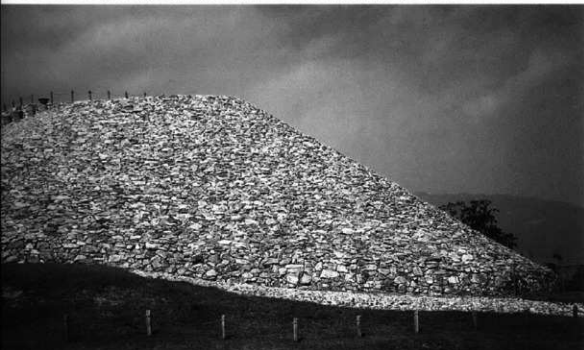
後円部背面
変換点の石材がせり出し、
裾石垣上部で崩落が発生

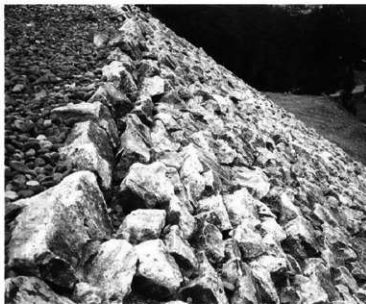
後円部北側上段テラス 丁張りNo.16～17付近
葦石最上部の石材が落ち込み、葦石面が階段状に変動している

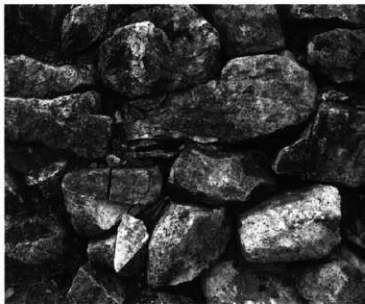
後円部北側墳丘斜面
葦石材が風化や変動によって破損している

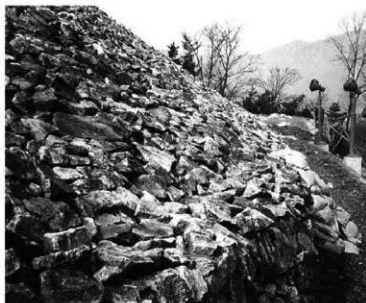
後円部北側 丁張りNo.16～17付近
勾配変換点上部の葦石が大きく陥没し、据石垣が崩落した

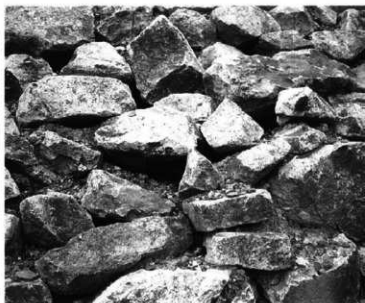
後円部北側墳丘斜面
葦石下地土が流失し、大きな隙間がいたるところにできている

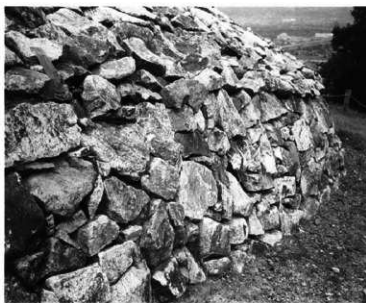
後円部背面 丁張りNo.13～14付近
勾配変換点で連続して石材がせり出している

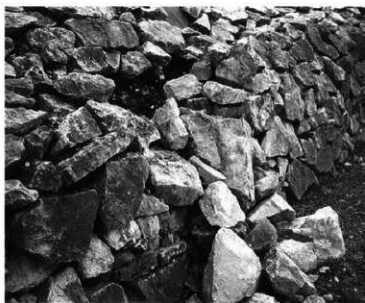
後円部北側据石垣
平成10年3月下旬、据石垣崩落発生

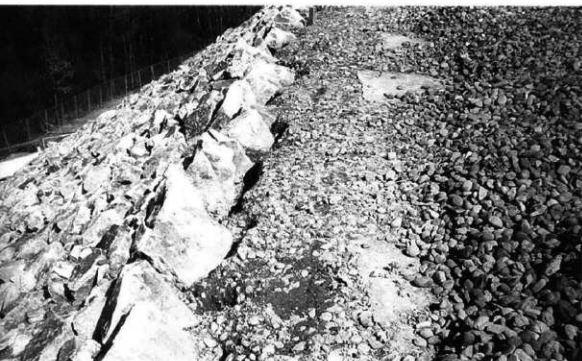
後円部北側上段テラス
丁張りNo17～18の間
石材がずり落ちている

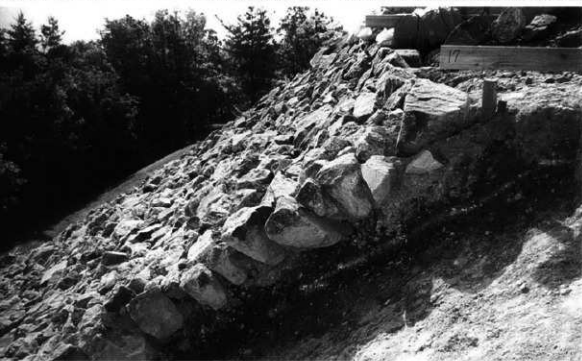
後円部北側丁張りNo17断面
葬石表面から30cmほどま
での下地土は緩んでいる

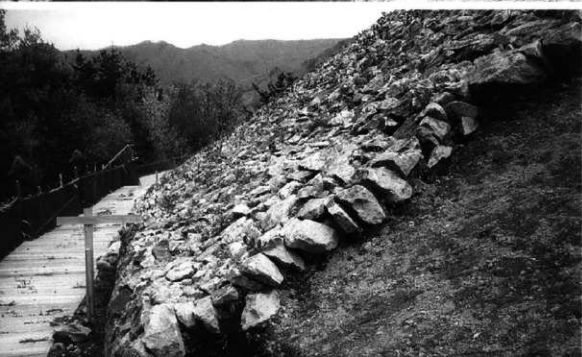
後円部北側丁張りNo18～19の間
葬石下地土が流失し、墳丘斜面
は凹凸が激しい

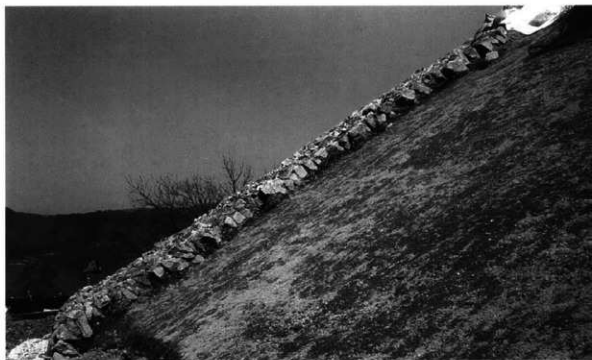
後円部北側裾石垣
丁張りNo.16付近断面
大きな隙間ができています
