**平成16・17年度
白山社奥社保存修理工事報告書**

2007年3月

白山社奥社保存修理委員会
長野県飯田市教育委員会

1. 本報告書は、長野県飯田市上飯田7000番地に所在する、重要文化財白山社奥社本殿および飯田市有形文化財白山社奥社幣・拝殿の平成16・17年度に実施した保存修理工事の記録をまとめたものである。
2. 報告書作成にあたっては、修理工事の概要のほか、白山社の概要、工事の経過、図面、新発見の墨書きなどをまとめた。なお、昭和14・15年度の修理工事報告書は入手困難な状況が永らく続いたが、再録されたものが平成17年に刊行されている。
文生書院 2005 「國寶白山社奥社本殿修理工事報告書」 戦前期 国寶・重要文化財建造物修理工事報告書集成第8巻 中部-4
3. 本報告書は、羽生俊郎が編集し、馬場保之が総括した。執筆は下記のとおりである。

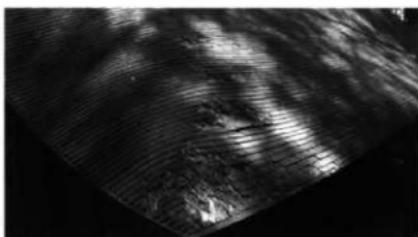
破損1 背面屋根こけら葺きの破損状況
苔が繁茂して葺き板は腐朽していた。

こけら葺の平葺は本殿の全面、幣・拝殿鉄板葺の取り合い部分を葺き替えた。軒付は幣殿取り合い部の平葺施工に支障する範囲の上下軒付を積み直すほかは再用した。野地は破損部分を補修したうえ全面に防腐剤処理を行った。

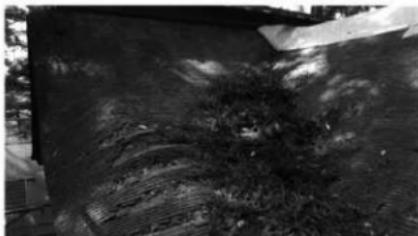
破損2 正面屋根こけら葺きの破損状況
落ち葉が堆積して葺き板は摩滅していた。

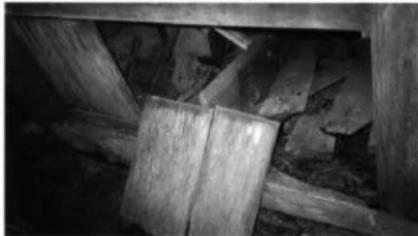
破損3 背面腰板壁と土台の破損状況
壁板は脱落し、土台は腐朽が甚大であった。

本部は土台、柱根、床下物入の腐朽部分および懸魚鰭と長押釘隠しの欠損部を補修した。また工事に支障した幣殿の取り付き部を一旦解体して復旧した。

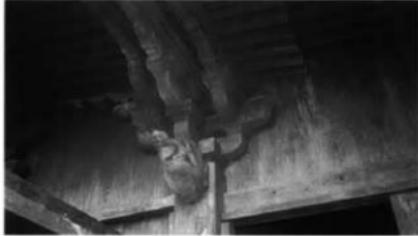
外部の弁柄塗は全体に劣化し、軒裏を除く大部分で剥落が進行し、木地が現れている箇所も見られた。また内部の扉と腰羽目板の彩色は黒が発生しており、一部に剥落を生じていた。

破損4 外部塗装の破損状況
全体に褐色・剥落が進み、カビが付着していた。

塗装は内外部の弁柄塗りと胡粉塗りを塗り替え、内部の扉および腰羽目板の絵画の黒除去と剥落止めの保有処置を実施した。

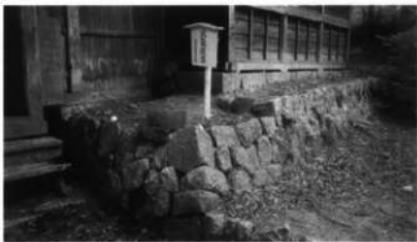
破損5 基壇石積みの破損状況
全体に乱れており、東南部は崩落していた。

そのほか周囲基壇石積みの補修を行ったが、基壇上に建つ透塀は基壇補修や本殿本部の補修に支障するため、一旦解体して諸工事完了後に復旧した。

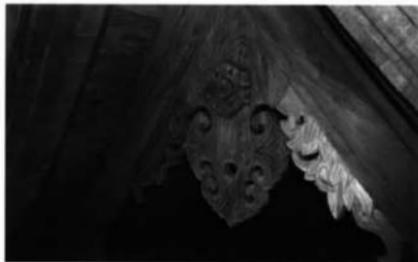
本工2 懸魚の繕い状況
破損した鰯を加工して取り付けた。

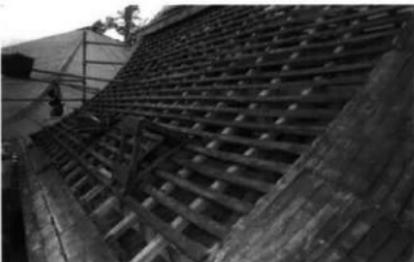
屋根7 旧葺材を解体した野地の状況
野地の腐朽は軒先等の一部に限定されていた。

平葺解体後、破損部分を補修し、全面に防腐剤を塗布した。詳細な施工範囲は調査のうえ決定した。

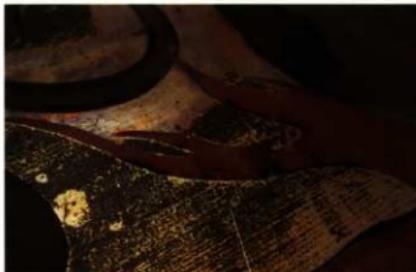
漆絵1

気候変動の激しい過酷な環境下にもかかわらず比較的良好な保存状態であったが、漆膜・金箔・彩色には亀裂・断文・剥離が随所に見られ、黒の発生も広範囲に及び、現状を放置すれば破損進行が予見される同時に大きく美観を損ねていた(写真漆絵1・2・3)。

剥離状況

○漆膜や金箔の微細な剥離部分には、メチルセルロース水溶液を含浸し圧着した。圧着が困難な箇所には適宜アイロン鋸を併用した(写真漆絵7・8)。

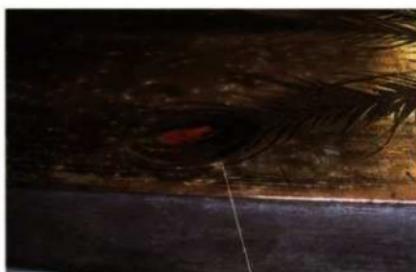
漆絵3

白黴

○総体にエタノール水溶液や微アンモニア水溶液を使用して清拭した。黒の除去にはエタノールを使用した(写真漆絵4・5・6)。

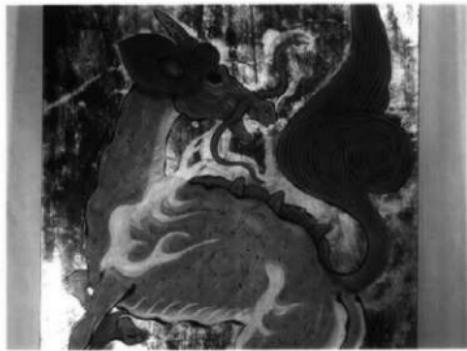
赤外10 麒麟の赤外線画像詳細
下絵や墨書きは見付けられなかった。

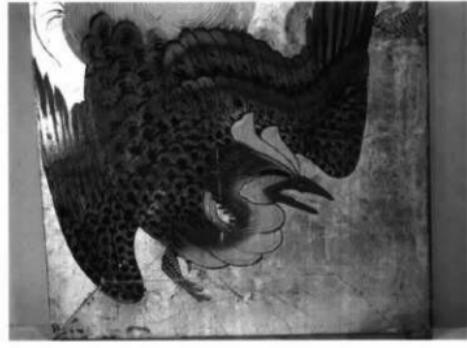
赤外14 朱雀の赤外線画像詳細
尾羽に朱が使用されていることが判明した。

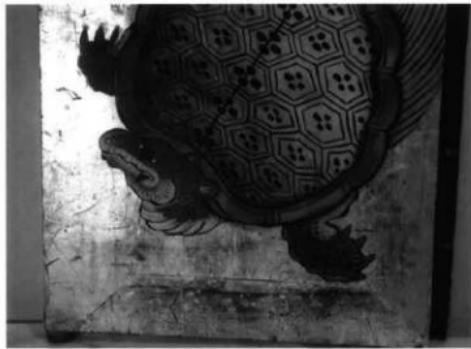
赤外16 玄武の赤外線画像詳細
目に朱が使用されていることが判明した。

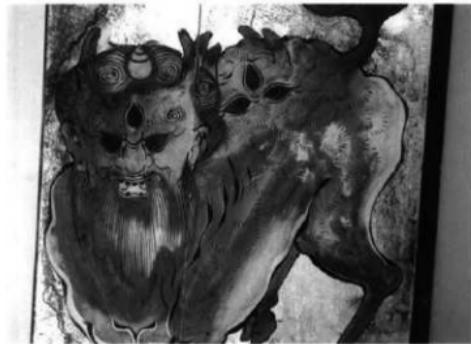
赤外20 白澤の赤外線画像詳細
下地に錫や真鍮等の金属粉の使用が判明した。

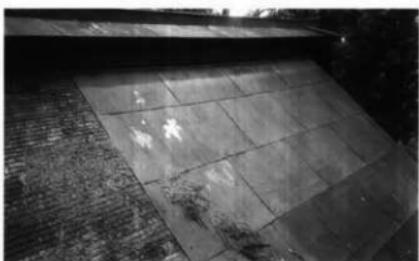
破損1 屋根鉄板葺きの破損状況
全体に剥げて表面は摩滅していた。

平葺解体後、破損部分を補修し、全面に防腐剤を塗布または散布した。また新たに銅板葺するために、新規垂木や野地板張りなど必要な下地を整備した。さらに、本巣こけら葺と銅板葺の取り合い部については、要所に水返しを設けるなど雨水の浸入のないよう処置を講じた。

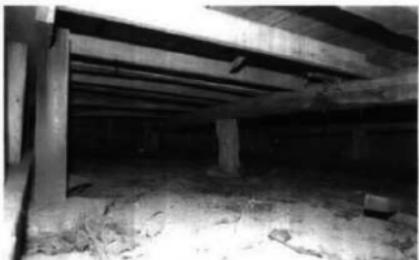
破損2 拝殿床下の破損状況
大引きと束は腐朽していた。

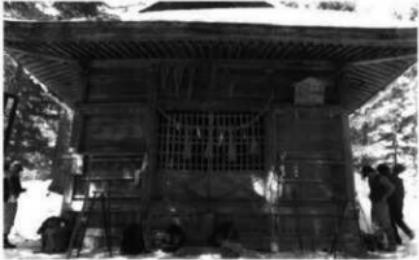
塗装は内外部の弁柄塗りが全体に褪色・劣化していた。

破損3 外部塗装の劣化状況
弁柄塗りは剥落が著しく、木肌が露出していた。

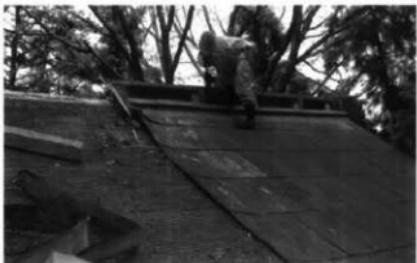
屋根2 鉄板葺き解体作業
鉄板は錆が甚大で層状に剥離する状況だった。

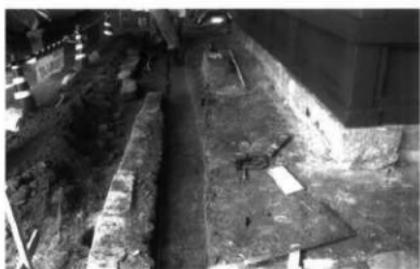
雑工1 基壇石積みの解体作業
通りの乱れた箇所を解体した。

基壇石積み及び土留石積みの破損箇所を積み直した。解体にあたっては現状の石材の位置を記録し、各石に番付、基準線などを記したうえ、地盤を掘削して取り外した。復旧にあたっては碎石地業（厚10cm）のうえ、根石を旧位置に据え付け裏側にモルタルを充填して固定し、それより上は在来のとおりに石積を行った。
