仙台市文化財調査報告書
旧石垣家住宅に係る解体・復原修復工事概要報告書

2008年3月

仙台市教育委員会

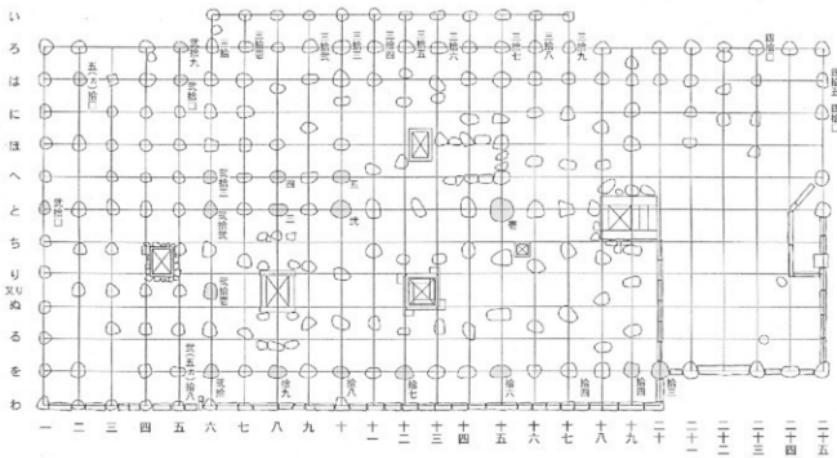
■現状碁石伏図（添付墨書）

- (8) 主屋棟北面に明治中期以降の水廻、居室棟の増築部があるが、これらは除去し復原対象としない。
- (9) 主屋棟東面にも水廻や旧馬屋との接合部などの増改築部の跡が認められたが、これらも当初の壁、開口部に復する。
- (10) 新たな増改築部を除くと、主屋棟は直ご屋の整形6室間取の当初の形に戻る。
- (11) 解体時の調査によると、「いろいろ近くの、一段床の低くなる「だいどころ」との境の大黒柱礎石壺（と十五）から貳（と十）、三（と八）と西進し、三から四（へ八）へと北折し、四からさらに五（へ十）と東折する。即ち中心部では壺から貳、三、四、五と右廻りに礎石番号（墨書き）が付く。

また南側開口部端東南の礎石、墨書き拾三（を二十）から拾四（を十九）、拾六（を十五）、拾七（を十二）、拾八（を十）、拾九（を八）、貳拾（を六）と西進し、貳拾から北折して貳拾壺（又り六）、貳拾貳（と六）、貳拾三（へ六）と続き、同じく右廻りの周番付である。

さらに北東の三拾（ろ六）から三拾九（ろ一七）まで、三尺間隔に続く、垣し参拾壱と三拾弐との間、および三拾六と三拾七との間は墨書のある礎石は一間（けん）の間隔となる。即ち、この部分は古くは開口部であったことが知られる。三拾九の続き四拾（ろ二十三）が東北の角近くにみえ、次に角から南折した東の壁に四拾五（は二十五）、そして四拾（六カ）の墨書ある礎石が続く。この北壁、東壁の墨書も右廻りの番付である。

上記の、壱～五、拾三～貳拾三、三拾から四十口とともに右廻りの回り番付が用いられていたことが知られる。宮城県下における民家遺構例としては回り番付は、珍しく、貴重な例である。移築復原時においてもできるだけ再利用すべきである。

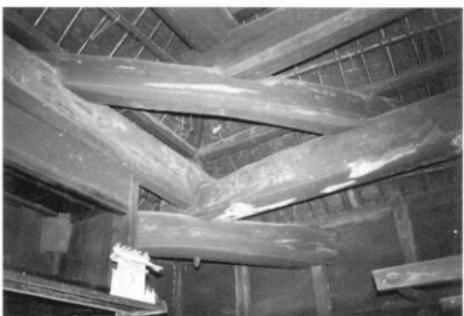
石垣家住宅には上間庭の入隅の位置のみならず、「ひろま」の両入隅に使用されている。また土間庭の奥入隅には二重に「ひうち梁」が架けられている。

- 台所庭の角の所に「ひうち」梁をかけ、その上に上屋（大上居）を桁行、梁行にかけて交叉するものを「隅かこい」といい、「ひうち」梁を二重にかけるのを「孫かこい」という。
- 幕末期にすでに「孫かこい」の手法が用いられていて、架構的にも貴重な例と言えよう。
- ㉛ 上屋の梁間は3間半、桁行は10間で、桁行10間には計11本の上屋梁（このうち3本を除いた8本は桟首梁となり上に桟首を組む）が架けられ、2本は合形桟首となる。「なかま、おかみ」と「だいどころ、にわ」との境から下手は上屋梁の間隔は1間で4等分の、上手「なかま、おかみ」部は2間半の2分割、「でい、なんど」からの上手の間隔は不均等で1間半の2つ割、そして1間、1間と4分割され、桟首を組まない上屋梁（もと桟首を組んだとみられる痕跡あり）も存在するなど、縦断面図でみると如く、かなり不規則な架構状態を示す。のちになって、「ひろま」を添加するために生じた措置の表はれと見られる。石垣家架構の生きた歴史を示すものとして、修正せず、散えてそのままの姿に復旧する。

■写真12 土間にわ 二重火打染（北東隅）

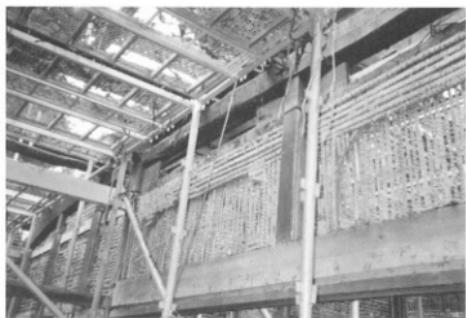
- (4) 平成6年の全面解体時に於ける調査時点、「てい」の西面、「ひろま」の下座敷との間に小壁に、木瓜形にあけられた、欄間の跡が東(柱)の左右、2ヶ所認められ、この「てい」と呼ぶ座敷は2床敷以上続く接客座敷の一部、即ち「ひろま」棟の一部を構成していたものとみられる。主屋棟に突出した「ひろま」棟が、現在の直ご屋式6室間取の前に先行していた時期があるとみられる。しかしその形状については不詳。

- 再造に際し、欄間にするか、壁に直すか一考を要する。
- (15) 「だい」と「ひろま」の「下の間」との境は現在、新たに「差し物」を入れて、中间の柱を欠いているが、もとは柱が存在した。この間仕切り上の小壁には欄間挿入の痕あり、現在は壁で塞がれている。何時のものか未考。
- (16) 「だい」の南面開口部中央に建つ柱は現在切断されて欠くが、もとは柱があった。その下の礎石「拾九」の存在によっても確かめられる。

■写真17 ひろま下の間と「でい」との境に造る
木瓜形の檼間枠組

中間の梁柱を復原し、今の差し物をそれぞれ鶴居の形式に復することとした。

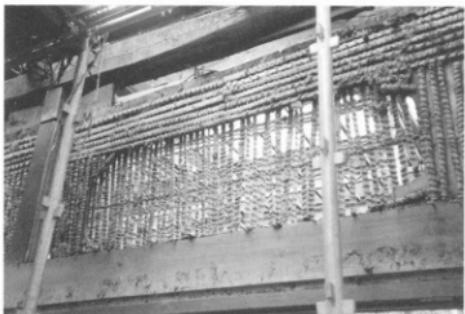
「ひろま」の次の間との境の小壁に旧欄間（木瓜形のくりぬき）の存在がみとめられ、当初はこの「でい」のところで建物が一応完結していたこと、その後一時期、このらんま欄間のかみて上手に統いて客座敷の施設が計画、ないし実施されたが、現在の「ひろま」が接続されるに及び、欄間は小壁で閉ざされた、ものとみられる。

■写真18 木瓜枠組の檼間痕跡

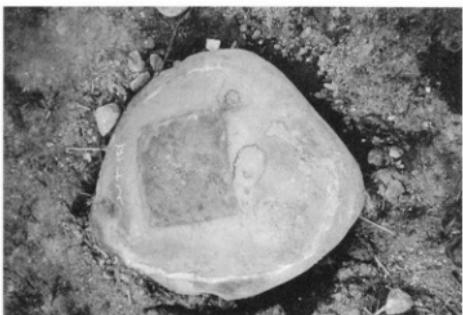
仮首梁のほぼ中央下を走ってこれを支承するいわゆる「中引」と、この中引に直交する形で、仮首梁の直下でこれに平行に下家柱（側柱）に架せられた、いわゆる「受け梁」との交点に立った、太い角柱（この家の太黒柱に相当）の礎石（と-15）が、墨書き付の「巻」となっているのは注目に値する。

そして、「おかみ」、「なんど」、「でい」の交叉する辻に立つ柱の礎石（と-10）の番付が「五」、1間（けん）西に離れた床柱位置（と-8）の礎石が「三」、床のま東北の角柱（へ-8）が「四」、その1間東、「貳」の3尺北の柱礎（へ-10）が「五」とあり、あとは「だいどころ」の南隅に当る柱礎（を-20）が「拾三」、その西（を-19）が「拾四」以下南面側柱が西に順次「拾六」、・・・・「貳拾」と続く。「貳拾」は旧主屋棟部と広間棟との接合境の柱礎（を-6）に当る。

■写真29 磁石墨書 式（と十）

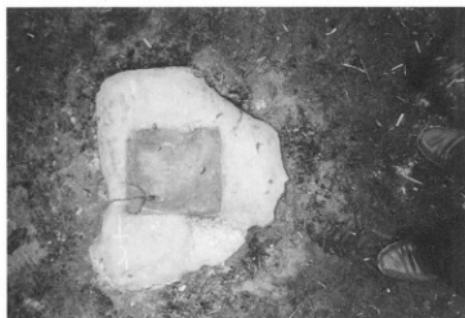
■写真30 磁石墨書 三（と八）

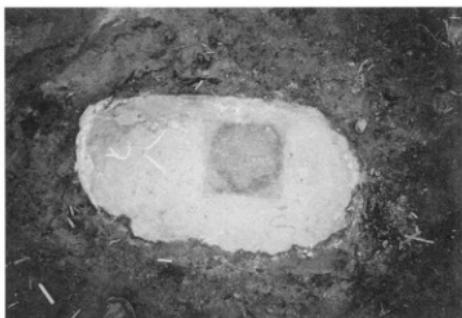
■写真31 磁石墨書 四（へ八）

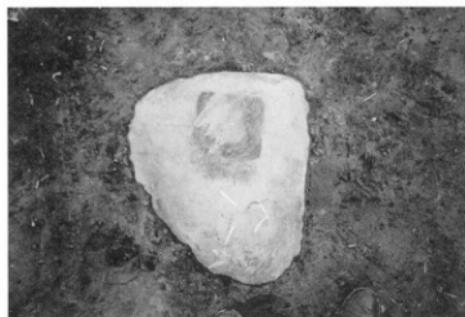
■写真32 磁石墨書 五（へ十）

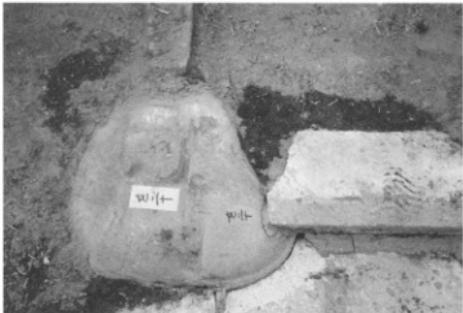
■写真34 磨石墨書 拾四（を十九）

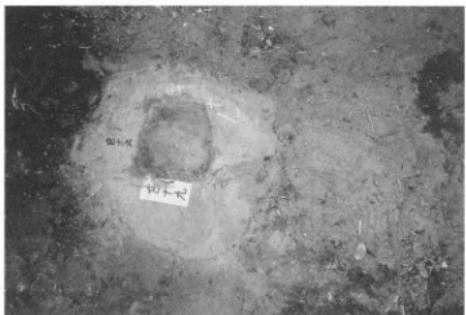
■写真35 磨石墨書 拾六（を十五）

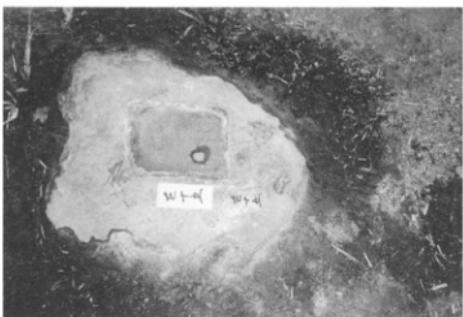
■写真36 磨石墨書 拾七（を十二）

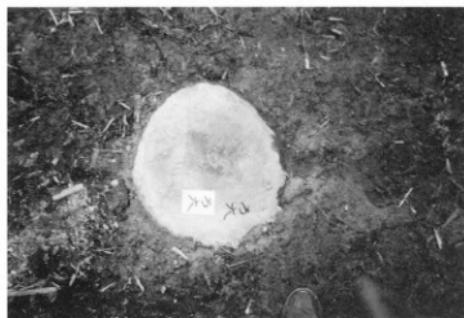
■写真38 碓石墨書 三拾七（ろ七）

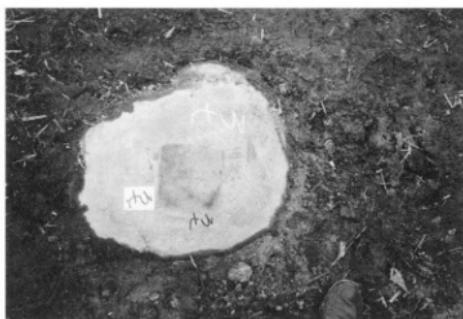
■写真39 碓石墨書 三拾六（ろ十三）
