史跡高松城跡整備報告書 第1冊

鉄門石垣調査・保存整備工事報告書

2007年3月

高 松 市
高 松 市 教 育 委 員 会

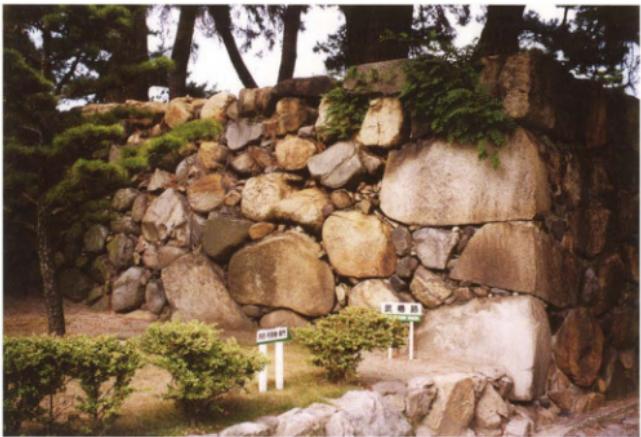
卷頭図版 1 西面毀損前①

平成15年10月25日に鉄門の北側石垣西面の石材が脱落し、裏込めの栗石が流出した。当日は風が強かったことから、石垣上部に所在する松が揺れたことにより、その根が石垣を背面から押したことが毀損原因と考えられた。発見後ただちに、安全対策のため周囲を立入禁止とし、雨水による栗石および盛土の流出を防ぐため、ブルーシートによる保護を行うとともに、10月27日には文化庁に対して毀損届を提出した。また毀損の拡大により石垣の古来の姿が不明となることが予想されたため、周辺石垣の現状を記録保存するために、11月5日に写真測量を行った。さらに毀損の拡大を防ぐため、11月10日に毀損部分上部の石垣を支柱で支え、毀損箇所に土糞を詰込む応急措置を行った。

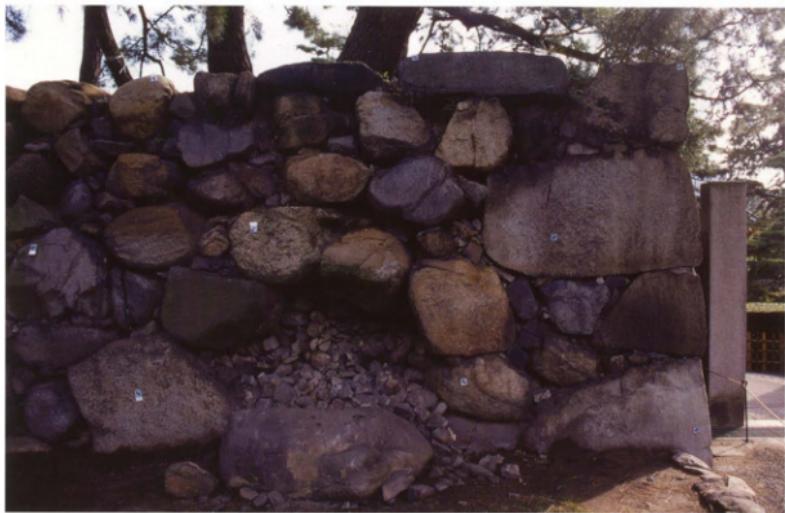
卷頭図版3 西面修理前

西面は二ノ丸の内石垣で、南半が鉄門の石垣に該当し、北半は武櫓台の石垣である。天端長21.95m、裾部長21.55m、左端高2.26m、右端高3.05mを測り、左端勾配83度、右端勾配86度である。隅角部は左隅角が入隅、右隅角が出隅である。天端はほぼ水平であるが、左端に比べ右端が8cm高い。花崗岩と安山岩の野面積みであり、一見して安山岩が多用されている。毀損部分を中心に、ハラミが生じており、間詰め石のスケが顕著である。西端では谷積みが見られ、明治期以降の改変が考えられる。

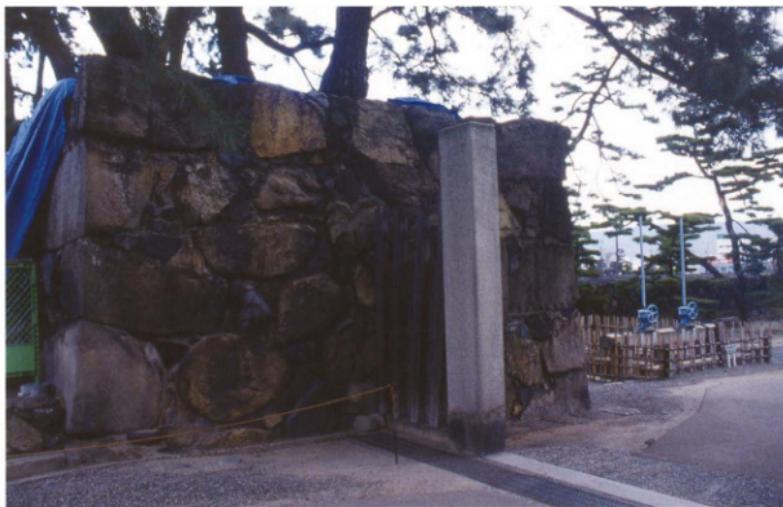
卷頭図版 5 南面修理前

南面は鉄門の袖石垣である。天端長6.50m、裾部長6.85m、左端高3.55m、右端高4.03mを測り、左端勾配90度、右端勾配86度である。隅角部は左右とも出隅である。天端はほぼ水平であるが、左端に比べ右端が6cm高い。花崗岩主体の野面積みで、鏡石が配されている。全体にハラミが生じており、石垣の目地にモルタルが充填されていた。

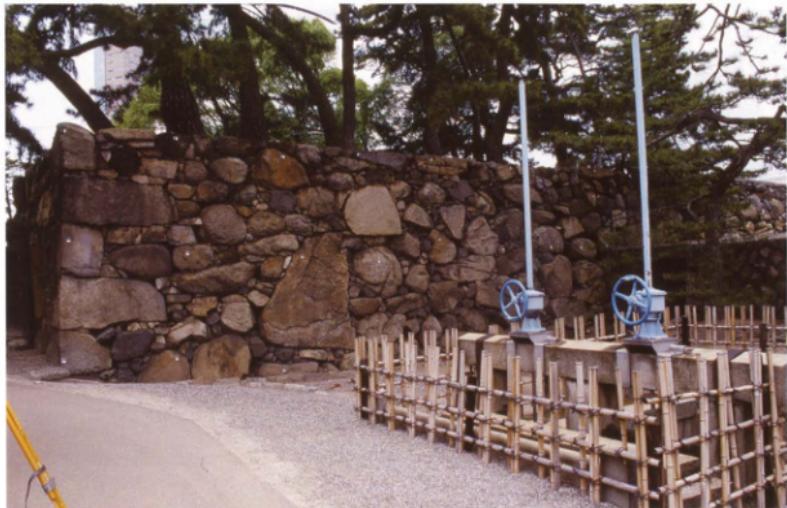
卷頭図版 7 東面修理前

東面は三ノ丸に面した石垣で、南半が鉄門の石垣に該当し、北半は武櫓台の石垣である。天端長25.30m、裾部長26.20m、左端高5.57m、右端高6.24mを測り、左端勾配83度、右端勾配73度である。隅角部は左右とも出隅であるが、石垣の中央部において、入隅となり東側に三ノ丸北辯石垣が接続している。入隅部分の状態は、近代以降に通用口を設けることにより改変されており、旧状は不明である。天端はほぼ水平である。花崗岩主体の野面積みであり、鏡石が配されている。右隅角部は間詰め石のスケにより隅角石が不安定な状況になっているが、築石部は多少の間詰め石のスケは認められるものの、比較的良好な石垣である。
