②平成10年度事業 トレンチによる墳丘と周辺の遺構確認調査

③平成11年度事業

④平成12年度事業

⑤平成13年度事業

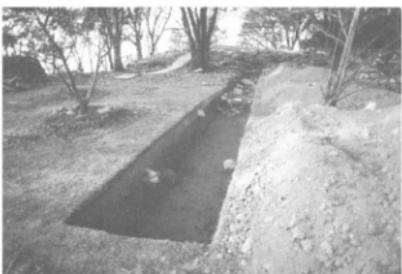
第35図 第11トレンチ検出状況(南東から)

トレンチの北西端(後円部側)では地山上に原位置を保つ後円部基底部最下段の石材と、転落の様子画がわかる状態で2段目の石材が残されていた。古墳が築かれている尾根の上面は最初の作業工程で削平されているようで、後円部基底部から6.5m程ほぼ水平に推移してから自然地形に沿って下ることが判明したが、他の遺構等は確認できなかった。地山内部には更に下層の風化安山岩の岩盤が風化したブロック状石材が含まれおり、削

平された部分ではこの石材が数多く露出している。

転落石材は基底部から約3m外側にまで及んでいる。この外側にも石材は散布しているが、外側の石材の堆積は薄く大半が地山中に含まれる風化安山岩である。古墳南西側の窪地は戦後入植者が開墾したという記録があり、開墾によって出てきた地山中の風化安山岩を開墾地の縁辺部に集めたものではないかと思われる。出土遺物は墳裾部付近の土師器片のみである。

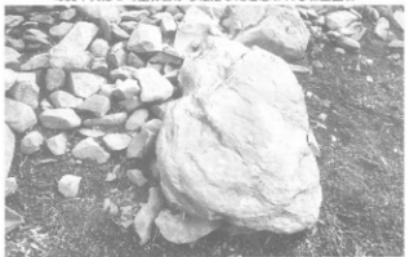
⑥転落した石室蓋石(北から)

右高中央は2号主体部から転落したと思われる石室蓋石

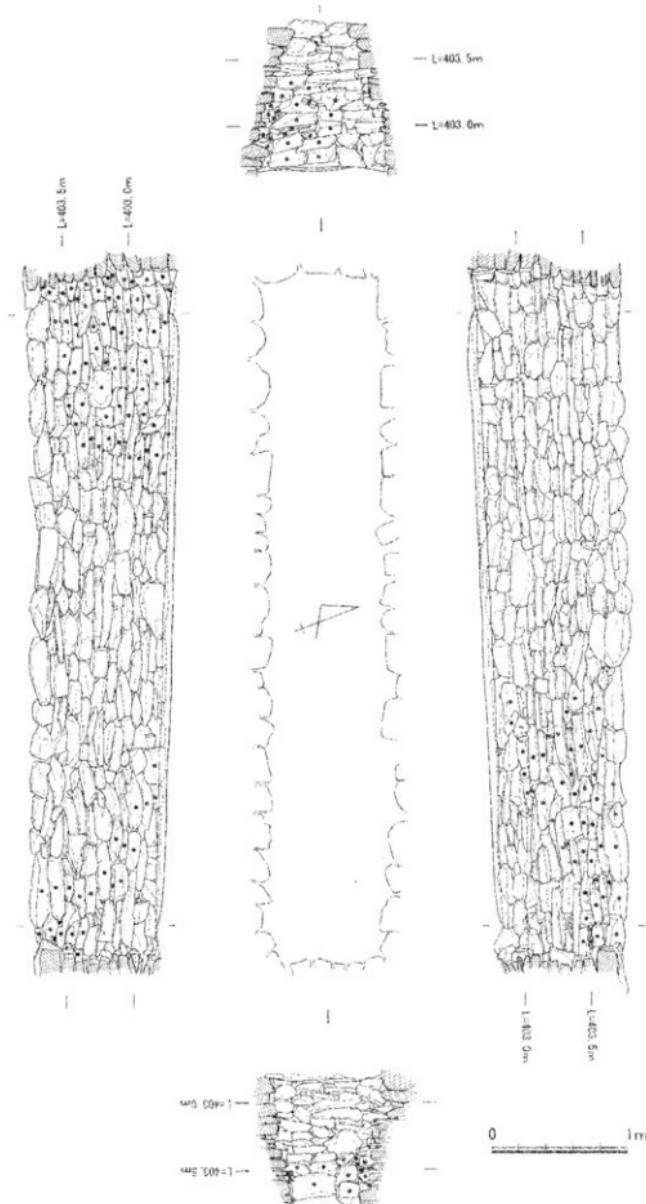
第73図 第1主体部実測図(復元後)
●…積み直した石材、これより下はオリジナル、これより上は新たに復元した石材

まず作業場を安定させるために、両主体部周辺の表面付近の不安定な石材の解体作業から着手した。その後第1主体部から石室の解体作業に着手した。第一主体部では遺存状態の良好な東側小口付近を除き、殆どの範囲が解体の対象となった。

主体部の復元作業　復元時には調査時及び解体作業時に作成した図版や写真を参考に數点ずつ原位置に戻し、教育委員会担当者や太田氏が確認したものから順次固定した。固定の方法は、ステンレス製の針金（直径3mm）を用い、墳丘内の安定した石材に穴を開け接着剤で繋ぐ方法を用いた。上下の石材間には解体調査で確認されたように粘土を充填し滑りを防止した。（第71図-⑤参照）

両石室共にこの作業を繰り返し解体した石材を原位置に復元した後は、失われた部分の復元作業を行った。違和感無く復元するため、それぞれの石室内の他の部位と同様の石材を選び同様の積み方に注意し、最上部までの復元を終えた。

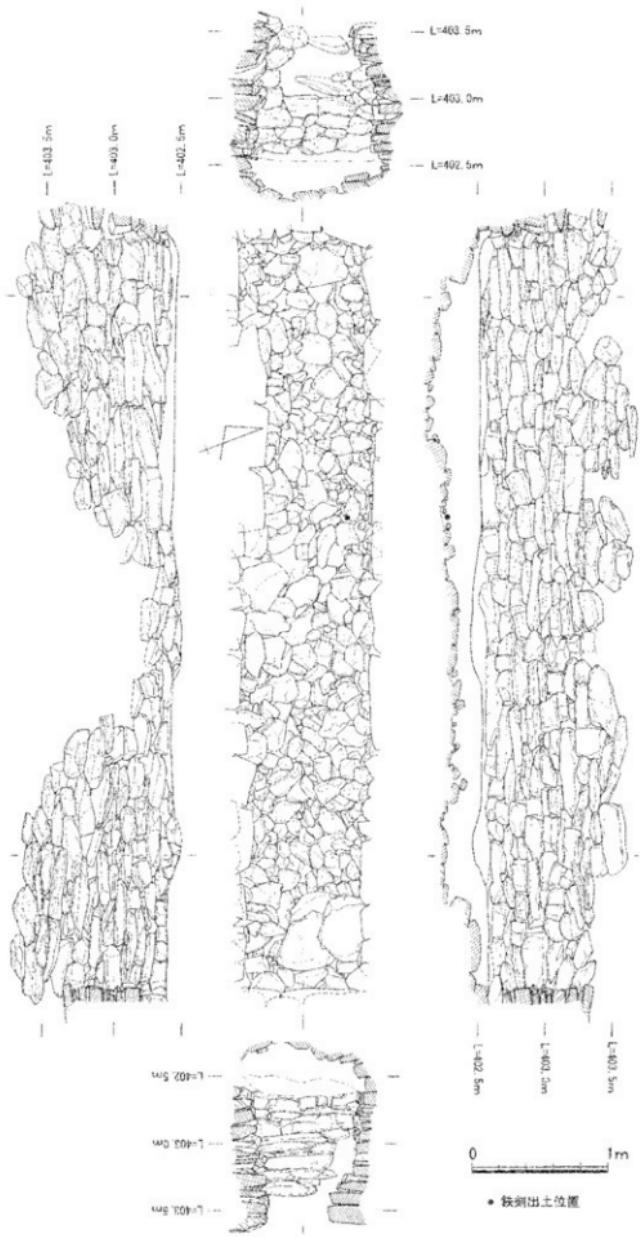
第74図 第2主体部実測図(検出状況)

さて、第2主体部は平成9年度の調査で天井石が2点ほぼ原位置で残るなど保存状態が良好であるものの、南側壁面中央部が盜掘により失われ、この部位を中心で大きく変形していることが判明していた。そこで調査整備委員会で第2主体部の取り扱いについて協議したが、既に内部が盜掘を受けたため部分的に変形しており保存整備が必要であると判断された。また石室全体を復元するために構築状況を解明することも必要と考えられたため、平成10年度の残る期間を費やして第2主体部内部の発掘調査を実施した。

第2主体部は盜掘を受けており南壁中央部が床面付近まで失われていた。恐らく大きな蓋石を除去することが出来なかったための盜掘坑と思われる。現在は蓋石は石室東端に2点残されているだけで、墳頂部に転落しているものもあるため数回の盗掘が考えられる。

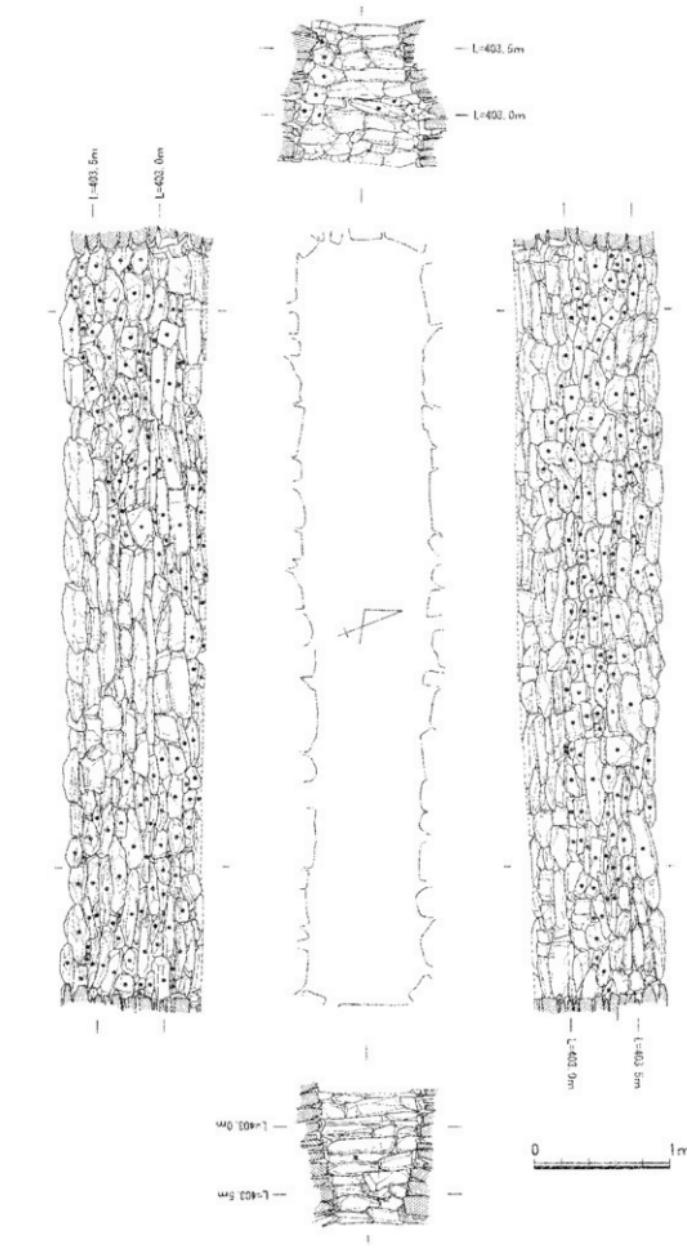
第75図 第2主体部実測図(復元後)
●…積み直した石材、これより下はオリジナル、これより上は新たに復元した石材

第一主体部解体作業完了後に次に第二主体部での解体作業に着手した。第二主体部は南側壁面中央部画が盗掘により失われているため、その両側は内側に大きく傾き基底部付近まで変形している。また保存状態が良好と思われた北側壁でも中段付近が一部内側に膨らみ出していた部位があり、今後変形が進み崩落につながる可能性が高いことが判明したため解体の対象とした。

粘土床粘土を除去した石室床面は砂石状の小型石材群である。石室全体が同様の基礎上に構築されているため不安定な部位があり、このままの状態で下層の石材が動き隙間ができる石室が部分的に沈下する恐れがあるため、粘土床を復元する際にその下層を碎石を含む固い粘土で固定し、この上に粘土床を復元し全ての作業を終えた。

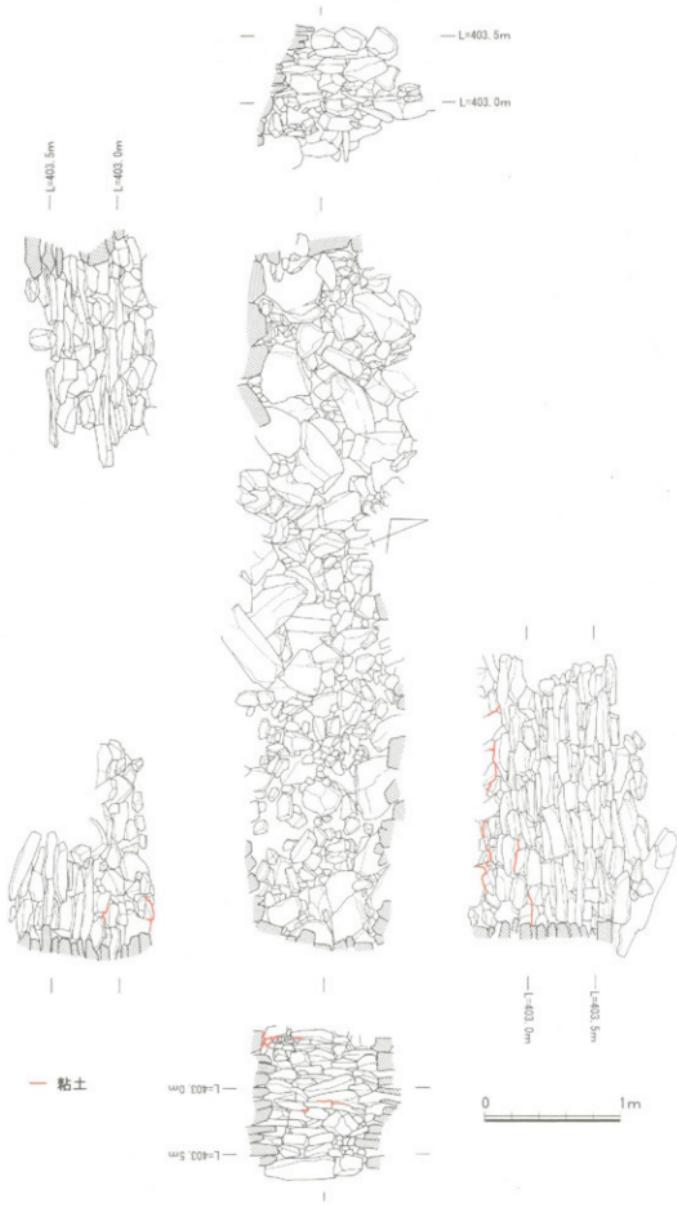
第80図 第1主体部壁面石材間の粘土確認範囲位置図

墳丘表面付近の石材間には、長い時間をかけて堆積した黒色の腐植土の堆積が多量にあったが、中層以下では認められなくなった。ところが石室壁面を構成する石材を解体すると多くの箇所で、石材間に粘土床と同様の乳灰色の粘土が認められた（P.58～59・第80～81図参照）。これは解体を予定していない他の部位の隙間や第1主体部でも同様の粘土が確認できた。全体が積み石構造であるため粘

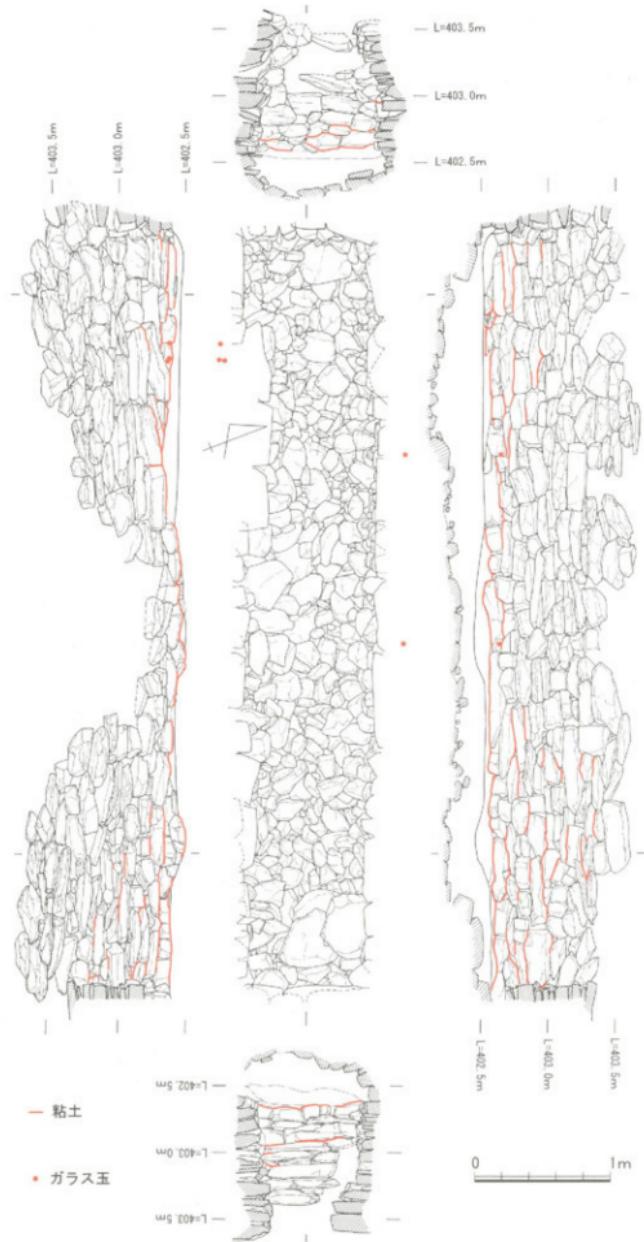
第81図 第2主体部壁面石材間の粘土確認範囲位置図

同様の粘土は過去に解体修理した王墓山古墳や宮が尾古墳でも確認できている。太田氏によると『石室を構成する石材はいずれも自然石で、上下の石材は3点で接して安定するが、横方向の滑りが起きる。そこで石材間に粘土を詰めることで滑りを防止する手法を用いる』とのことである。

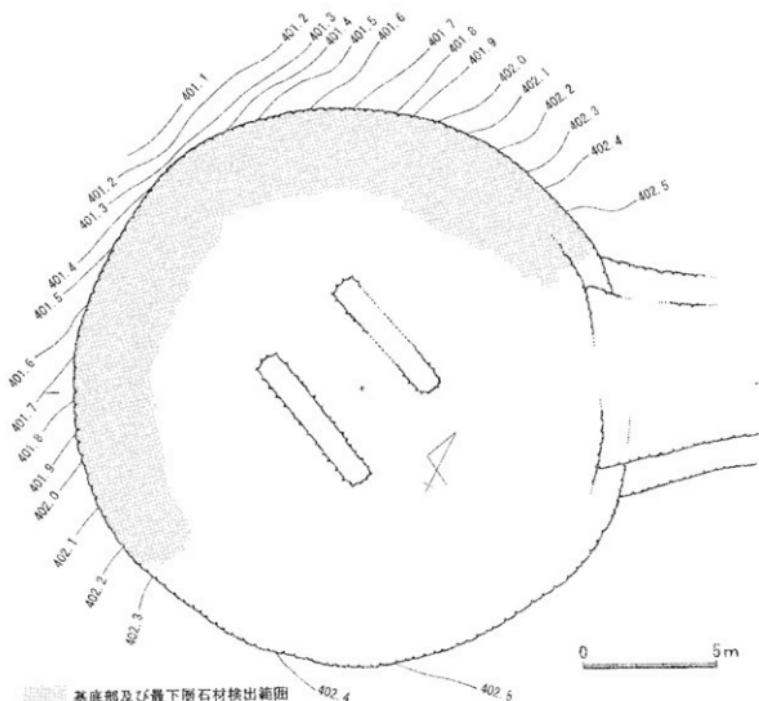
第82図 後円部基底部解体修理範囲位置図

調査整備委員会　後円部東側半分は尾根を削平した平坦な埴輪の上に構築されているが、後円部西側半分の地山は西に向かい傾斜している。平坦部分では後円部基底部は保存状態が良いが、傾斜部では大半が崩落し最下段の石材までが地山に沈み込んでいた。標高が高いため冬季の冷え込みは厳しく、地山の土壤は水分を含みやすいため早朝には大きな霜柱が立つことや降雨時の上砂の流出などがその原因と考えられた。

平坦部ではオリジナル部分を多く残すことができるが、傾斜部に遺存する基底部は変形が著しいため最下段の石材まで修理しないと上部の復元が困難であることが判明した。そこで傾斜部では基底部までの解体に加えて、地盤の土壤改良を行うことを調査委員会で決定した。また今後の雨水の影響を抑えるため、土壤改良部分には暗渠排水溝を設置し墳丘外へ排水する方法を用いることとした。

後円部基底部の解体作業　解体作業は8月10日から、変形の著しい後円部西側傾斜部から着手した。後円部基底沿の解体は主体部での作業と同様に、これまでに蓄積された資料の複写を多放作成し、石材一点一点を資料と照合しながら慎重に行った。

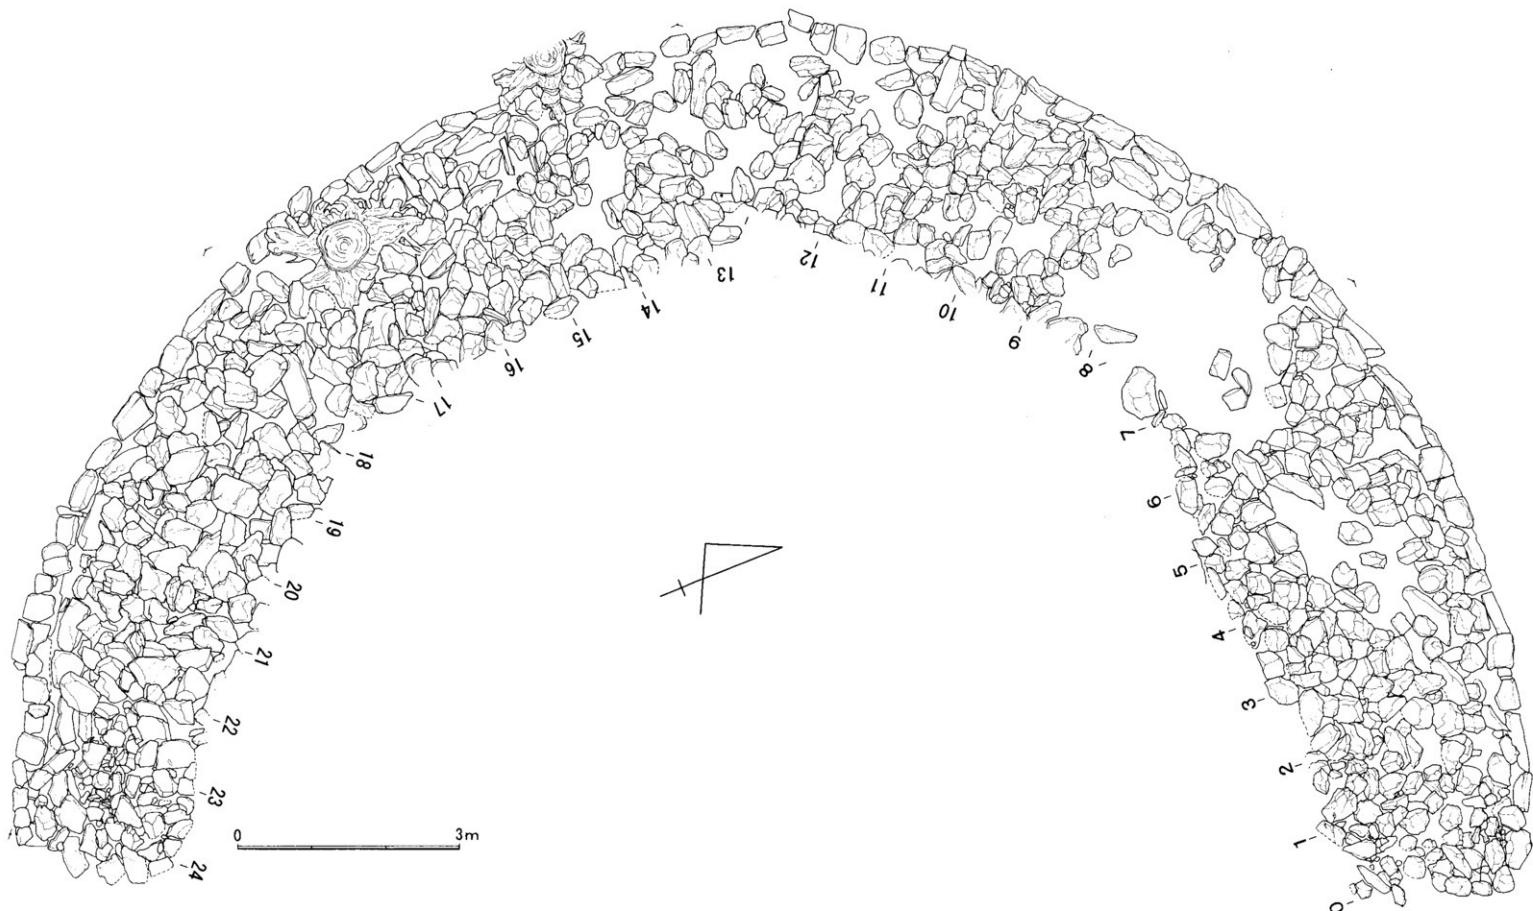
第85図 後円部西側～北側最下層石材検出状況実測図

解体作業は最下層の石材を残した段階で作業を止め記録作業を実施した。解体途中の観察では、大きく不定形な石材が乱雑に積まれているような印象を受けたが、最下層の石材のみを残した状態は驚くべき光景となった。

大型の扁平な石材が地山の傾斜と逆の角度で連続して整然と並べられていたのである。意図的なものであることは瞭然としており、表面のみならず内部まで極めて計画的に構築されていることが判明した。これは後円部側面に積まれた石材が斜面下方に滑り出すことを防ぐことが目的と思われる。扁平な石材を地山の傾斜とは逆に角度を付けて連続して積むことで、上に積まれた石材は下の石材の傾斜に沿って内部に滑る。つまり石室を含め後円部全体の強度を保つことを目的としていると思われる。石材を傾斜部に安全に高く積み上げる際の対処方法を知識と技術において確立していたようである。

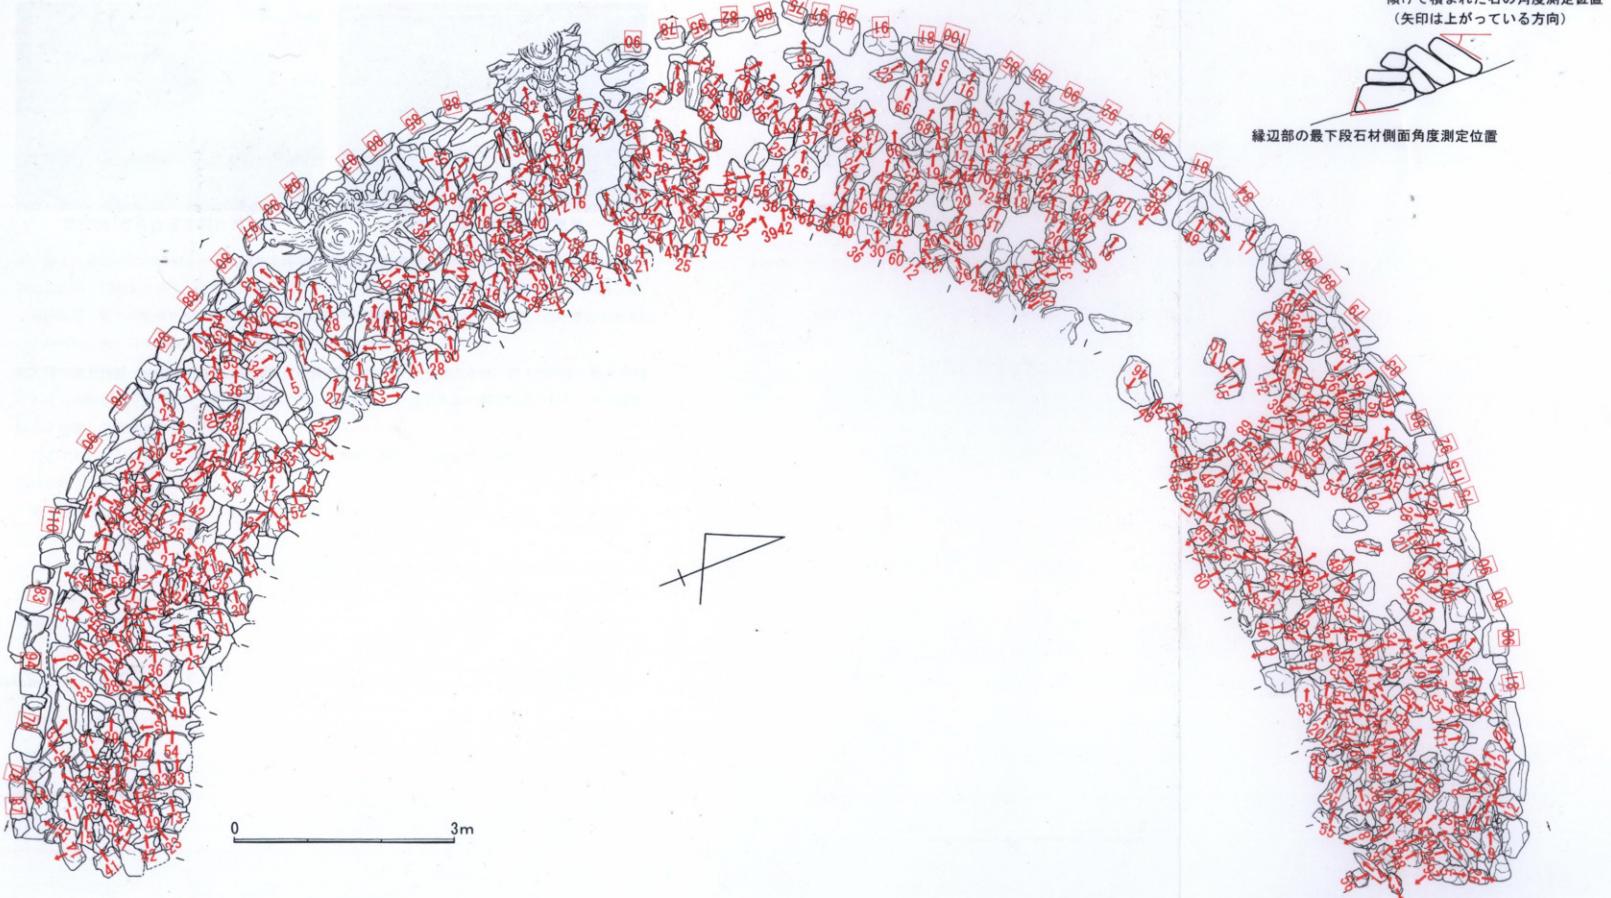
第86図 後円部西側～北側最下層石材角度説明図

この状況を記録するため最下層までの解体範囲は平面を実測し、各石材の角度を計測した。(第85・86図) またこの段階で後円部西側の広範囲でその断面が露出したので4箇所に分割して実測した。(第84図) ここでは平成11年度の調査事業で推測した古墳構築の作業工程の復元を裏付ける幾つかの結果を得ることができた。まず後円部北側、二段築構造がよく残る部分付近では一段目テラスのレベルで比較的大きな石材から小型の石材に変わっており、一段目を構築してから二段目を構築するという作業工程が見える。(第83図-⑥)

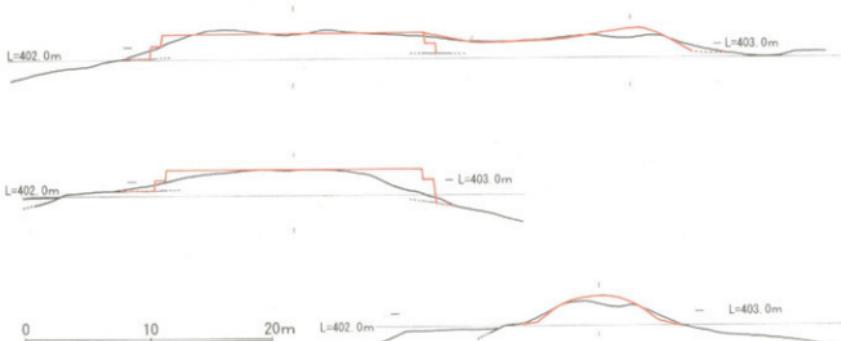
第89図 整備前と整備後の填丘断面図

また、後円部では特にその西側に特に大きな壁面が復元された。基礎部の土壤改良は行ったが、今後基礎部の沈み込みに伴いレベルが部分的に変化する心配があるため、今後定点観測を実施するための測量ピンを数箇所に設置した。

前方部の復元作業 前方部ではくびれ部付近の葺石はオリジナルを露出させ、前方部の中央から先端にかけての部位は基底部が徐々に低くなることを利用し、オリジナルの葺石は埋め戻し、その上に擬石を設置し基底部を表現した。

前方部全体は花崗土で復元し、その上に芝を貼り填丘全体の復元作業を終えたが、標高の高い山上という過酷な気象条件での復元であり、今後の管理面など課題が多く残る。
