中寺廃寺跡
金剛寺十三重塔
金剛院経塚

平成24年度

まんのう町教育委員会

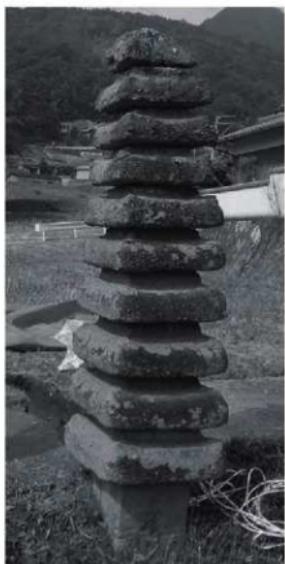
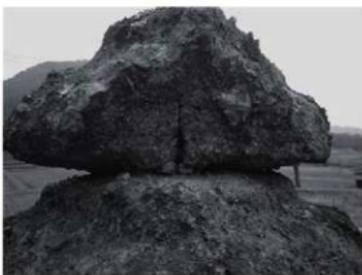
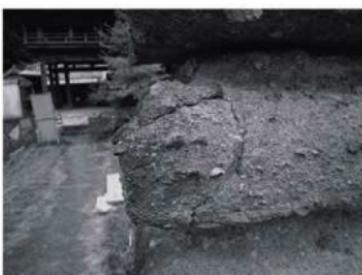
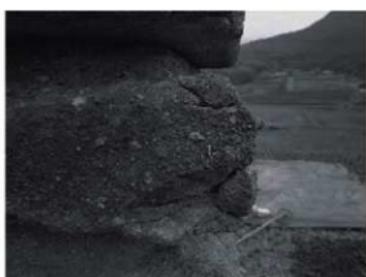
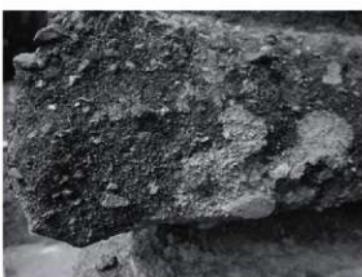
施工状況

塔の劣化が激しく、そのまでの施工に危険が伴うと判断されたため、施工は現地の石工が石塔を解体した後で行うこととなった。

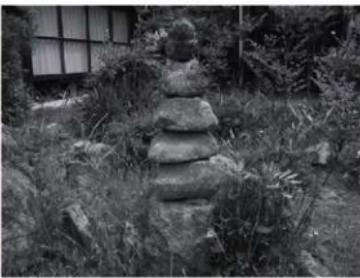
上から 3 段目と 4 段目のみ施工対象個体

(下写真の上部が欠損しているため移設されていた塔身 13 重と 12 重)

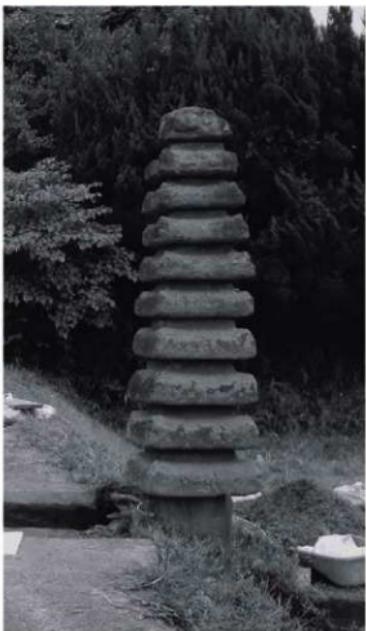
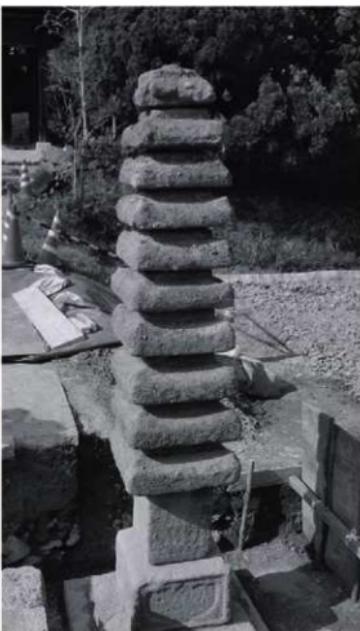
部位ごとの施工前と施工後の比較写真。

施工前は苔や泥の付着があり、欠損や亀裂が入っている。施工後には付着物が除去され、欠損や亀裂は補修した。

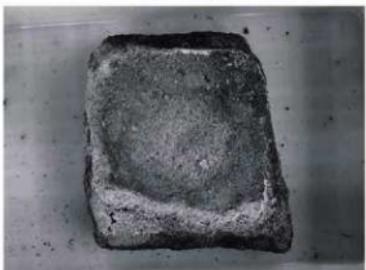
塔身13重

塔身十三重は側縁部がほぼ欠損していた。図に内部剥離として示した所は、表面に柔らかい層が確認された。この層には石材の砂粒が確認された。これは付着物ではなく、苦などが石材の表層を巻き込みながら生育したもの、あるいは過去に補修したものと考えられる。過去の修復歴については不明であったが、施工に際しては教育委員会の担当者の意向でこの部分を残したまま施工した。
