史跡備中松山城跡

石垣総合調査報告書

2004.3

岡山県高梁市教育委員会

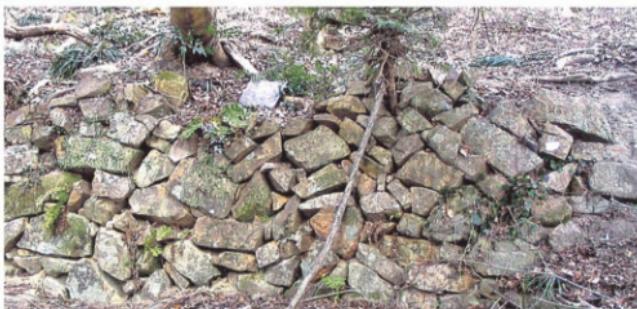
平坦面の側面に築かれた石垣（ai29石垣）

石材の大きさ、方向等不定で雑な積み方がみられる。

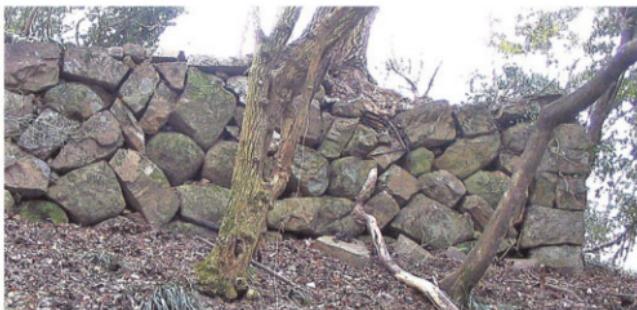
平坦面の側面に築かれた石垣（ai32石垣）

他の多くの石垣と異なり、大きめの揃った石材を使用しており、後世の積み直しと考えられる。

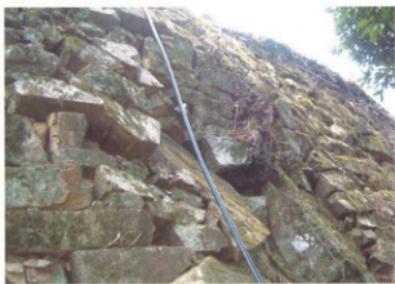
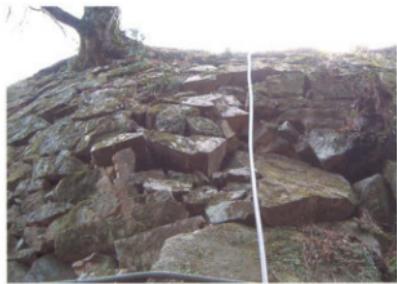
小松山城跡地区二の丸東面石垣は、2面の石垣(km95, 96)が接続する地点の下半部を中心に大きな崩れがみられる。自然岩の上に築造された石垣であるが、基盤となる岩と積石の間に大きなずれ等の変形が生じている。また、大きな斜面上の石垣であり、今後岩そのものが滑落する危険性も考えられ、一帯の石垣が崩落する危険性が高い。

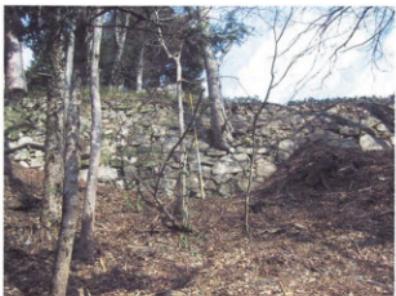
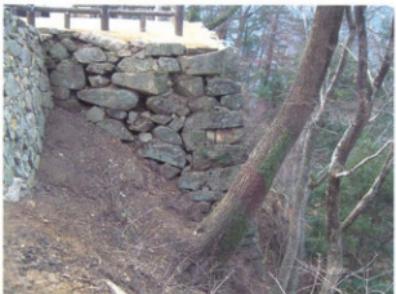
小松山城跡地区三の丸南面石垣（km41写真左）と二の丸東面石垣（km97）。多くの樹木が石垣面上に成長しており、今後、さらに成長し、樹根の肥大などによって、大きな変形を受けるおそれがある。

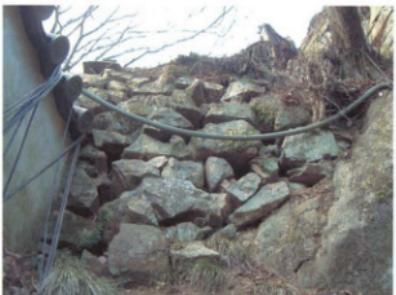
小松山城跡地区厩曲輪東面石垣（km56写真左、km55）は、急斜面に築かれた岩を取り込んで積んだ比較的延長の短い石垣である。積み石のズレがみられ、全体的に浮き石の状態の積石もみられ、今後地盤の変動などによる崩落の危険性がある。

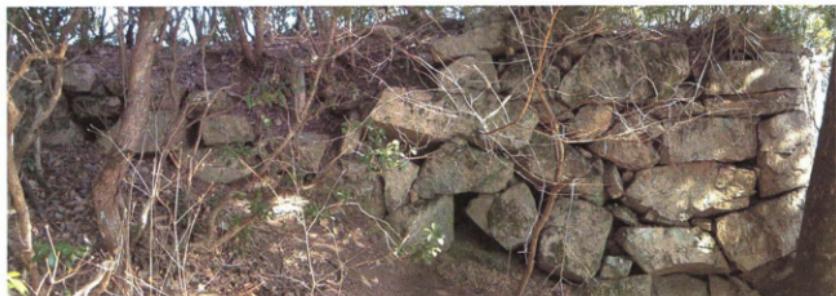
中太鼓櫓跡地区的郭西側石垣（nt9）は、ヌケ、ワレ、崩落等がみられ、不安定な状態である。

石垣の下部に石材のワレ・カケが生じており、周辺石垣が動き出す恐れがある。

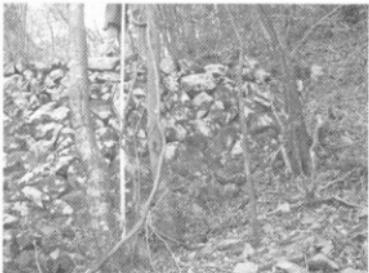
全景写真2

石垣番号	kt_001	地区名	切通及び番所跡	曲輪名
石垣部位				石垣位置(該当石垣は内内中心部に在する)
角の形状	右 すり付け 左 出角(カーブ)			
石垣延長	天端 7.70	下端 7.70		
石垣高さ	左 3.10	右 0.60		
	最高 3.46	最高点位置		
石垣勾配	左 0.30	右 0.00		
	最高地点 0.35			
地盤状況	土・平坦面(細いテラス状)			
石材種別	割石			
石積工法	打込ハギ・乱積			
石垣現状	小ハラミ			
構築年代	Ⅲ期			
危険度	B			
特記事項	一見ハラミのようであるが、下半部は前に出してゆるく積む。上は比較的急勾配で積み、割石立つ。曲面を持つ。			
破損の要因と破損状況	施工法等構造上の問題などにより、小ハラミがみられる。	略図

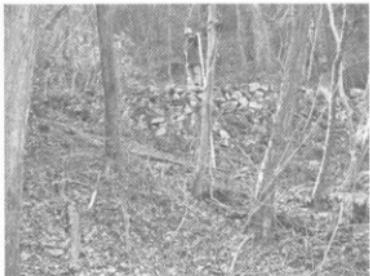
全景写真1

石垣番号	kt_002	地区名	切通及び番所跡	曲輪名
石垣部位				石垣位置 (該当石垣は円内中心部に在する)
角の形状	右 出角(カーブ)			
	左 すり付け			
石垣延長	天端 6.80	下端 6.80		
石垣高さ	左 0.18	右 3.10		
	最高 3.10	最高点位置		
石垣勾配	左 0.00	右 0.30		
	最高地点 0.30			
地盤状況	上・平坦面(細いテラス状)			
石材種別	削石			
石積工法	打込ハギ・乱積			
石垣現状	小ハラミ			
構築年代	日期			
危険度	B			
特記事項	天端に木2本。中央下半部手前にせり出しておりゆるく積む。			
破損の要因と破損状況	施工法等構造上の問題などにより、小ハラミがみられる。	略図

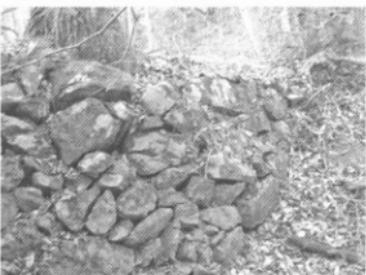
右奥曲点

石垣番号	kt. 004	地区名	切通及び番所跡	曲輪名
石垣部位				石垣位置 (該当石垣は内内中心部に在する)
角の形状	右 入角(本來入角右側の石消滅) 左 入角(カーブ)			
石垣延長	天端 2.65	下端 2.65		
石垣高さ	左 1.60	右 0.28		
	最高 1.60	最高点位置		
石垣勾配	左 0.40	右 0.00		
	最高地点 0.40			
地盤状況	土・平坦面			
石材種別	切石			
石積工法	打ちハギ+乱積			
石垣現状	ハラミ			
構築年代	Ⅲ期			
危険度	B			
特記事項	本來内側にカーブしていたと思われるが、全体に大きくハラミ。樹木の根によると思われる。曲面を持つ。			
破損の要因と破損状況	施工法等構造上の問題などにより、ハラミがみられる。	略図

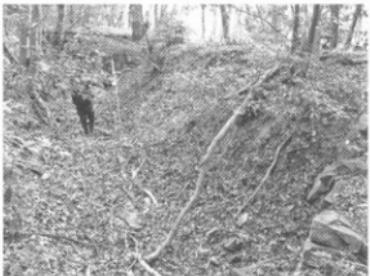
全景写真1

石垣番号	kt_005	地区名	切道及び各所跡	曲輪名
石垣部位				石垣位置 (該当右田は内中心部に在する)
角の形状	右 左 入角			
石垣延長	天端 10.50	下端 10.50		
石垣高さ	左 0.28	右 0.58		
	最高 0.58	最高点位置		
石垣勾配	左 0.00	右 0.20		
地盤状況	土・平坦面			
石材種別	割石			
石積工法	その他の(不明)			
石垣現状	全壊			
構築年代				
危険度	全壊			
特記事項	両端の数石しか確認できず。現状は上羽。本来石垣あったかどうか不明。			
破損の要因と破損状況		路図		
	・全壊している。

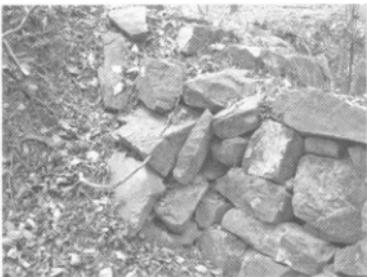
左変曲点

石垣番号	kt 006	地区名	切通及び番所跡	曲輪名
石垣部位				石垣位置(該当石垣は内内中心部に在する)
角の形状	右 出角			
	左 入角			
石垣延長	天端 1.85	下端 2.10		
石垣高さ	左 0.57	右 1.35		
	最高 1.35	最高点位置		
	左 0.30	右 0.10		
石道勾配	最高地点 0.10			
地盤状況	土・平坦面			
石材種別	割石			
石積工法	打込ハギ・乱積			
石垣現状	ズレ・部分崩壊			
構築年代	Ⅲ期			
危険度	C			
特記事項	右隅角は算木積(高)。すり付け部数石は難な積み方。			
破損の要因と破損状況	施工法等構造上の問題などにより、ズレ、部分崩壊がみられる。	略図

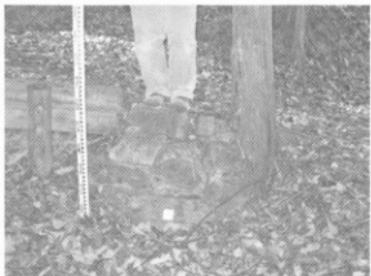
全景写真1

石垣番号	kt_011	地区名	切道及び沿所跡
石垣部位	道路		
角の形状	右 すり付け 左 すり付け		
石垣延長	天端 0.90	下端 0.90	
石垣高さ	左 0.28	右 0.55	
	最高 0.65	最高点位置	
石垣勾配	左 0.00	右 0.00	
	最高地点 0.20		
地盤状況	上・斜面		
石材種別	割石		
石積工法	打込ハギ・乱積		
石垣現状	小ハラミ		
構築年代	Ⅲ期		
危険度	B		
特記事項	後世のもの？または残存部を道路修理の際活かしたものか。右は木に突き当て、左は道路側壁の木材となる。		
破損の要因と破損状況	施工法等構造上の問題などにより、小ハラミがみられる。		
	略図

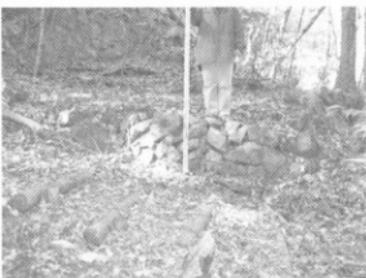
全景写真1

石垣番号	kt 012	地区名	切道及び番所跡	曲輪名
石垣部位				
角の形状	右 出角 左 すり付け			
石垣延長	天端 2.70	下端 2.70		
石垣高さ	左 0.29	右 0.50		
	最高 0.66	最高点位置		
石垣勾配	左 0.00	右 0.00		
	最高地点 0.05			
地盤状況	土・平坦面			
石材種別	割石			
石積工法	打ちハギ・乱積			
石垣現状	ズレ(欠落)			
構築年代	亘期			
危険度	B			
特記事項	右出角一帯天端から散石石ヶ。2~3段の石垣、石をナナメに用いるなど難な積み方。低石垣のため大規模な崩落の恐れはない。			
破損の要因と破損状況	施工法等構造上の問題などにより、ズレ、カケがみられる。	略図

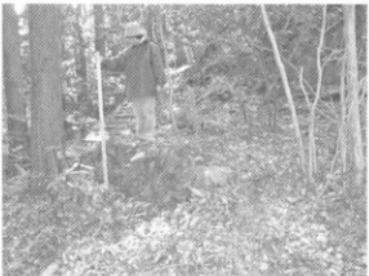
全景写真1

石垣番号	kt_013	地区名	切酒及び赤所跡	曲輪名
石垣部位	郭			石垣位置 (該当石垣は門内外中心部に在する)
右	すり付け			
角の形状	左 出角			
石垣延長	天端 4.30	下端 4.30		
石垣高さ	左 0.50	右 0.22		
	最高 0.64	最高点位置		
石垣勾配	左 0.10	右 0.00		
地盤状況	平坦面			
石材種別	割石			
石積工法	打込ハギ・乱積			
石垣現状				
構築年代	日周期			
危険度	C			
特記事項	比較的大きな石材の使用。角張っている。			
破損の要因と破損状況		路図		
		施工法等構造上の問題などにより、力ヶがみられる。

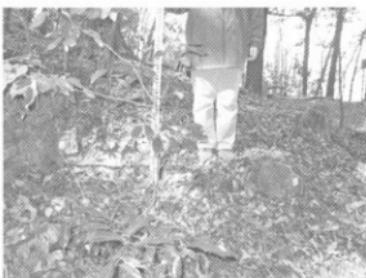
全景写真1

石垣番号	kt_014	地区名	切通及び番所跡	曲輪名
石垣部位	埠			
右	すり付け			
角の形状	左	すり付け(kt_013にすり付け)		
石垣延長	天端 1.72	下端 1.72		
石垣高さ	左 0.28	右 0.23		
	最高 0.28	最高点位置		
	左 0.00	右 0.00		
石垣勾配	最高地点 0.00			
地盤状況	平坦面			
石材種別	割石(小石材)			
石積工法	打込ハギ・乱積			
石垣現状	部分崩壊			
構築年代	亘期			
危険度	B			
特記事項	数石残るのみ。			
破損の要因と破損状況	施工法等構造上の問題などにより、部分崩壊がみられる。			略図
