# 史跡松江城整備事業報告書

(第5分冊：環境整備)

2001年3月

松江市教育委員会

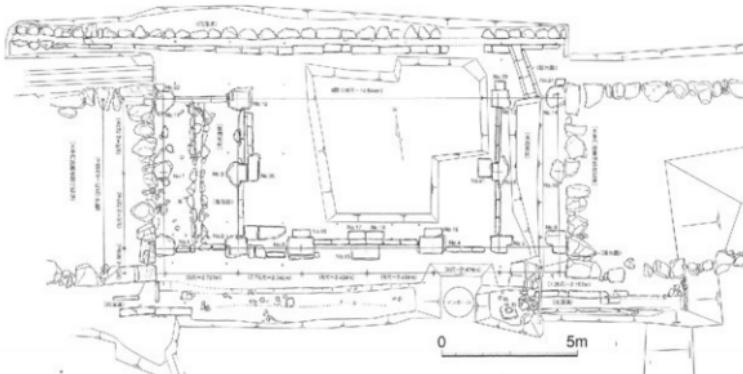
2-I-7 大手門跡遺構図

大手門跡は調査の結果、現況地盤より約60cm下に良好に遺構が残っていることが確認された。検出された遺構は、門礎石14箇所、門前面中央の敷石3箇所、礎石に付随した添石7箇所、礎石を繋ぐ地覆石、来待石と割石を組み合わせた雨落溝（北側）などである。

検出された遺構の規模は、礎石真々で桁行14.544m（48尺=8間）、梁間5.454m（18尺=3間）を測る。南側前面の門礎石列と両脇の取付石垣の南側前面とは約3尺（0.909m）の空間があるが、恐らく2階の槽部分は取付石垣の幅に合わせて3尺分南側に拡張され、梁間が3間半となって、「竹内右兵衛書付」に記載された規模に合致するものと推定される。また、『松江城縄張図』では門の西側に番所の存在が記されているが、遺構でも西側の1間分は広く取られ、また来待石の地覆石で四周が囲まれているなど、番所の存在を示唆する状況が観察された。

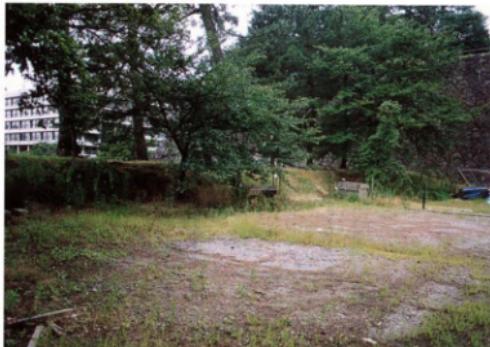
現在、樹形（土舗装）を囲む石垣については、柵門跡で高さ約2m内外残るので、樹形内部（内側東面、南面）は、一見土壁のように見え、土も流出している状態である。整備では、調査によって確認された石積位置に石垣石積造構を保護し、かつその上部に腰石垣を新たに積み加えることで土羽の崩落防止は基より、樹形内部の区画を明確化することとした。腰石垣の高さについては、土砂の崩落防止を優先し、平均70~80cm（広場内の地表面勾配により変化）とし、その上部については、土羽による勾配を取り、かつ斜面には張芝として修景した。

腰石垣整備前

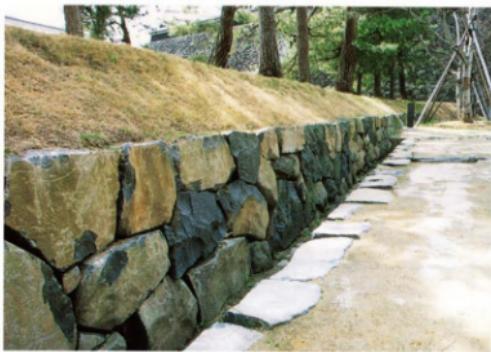
腰石垣整備状況

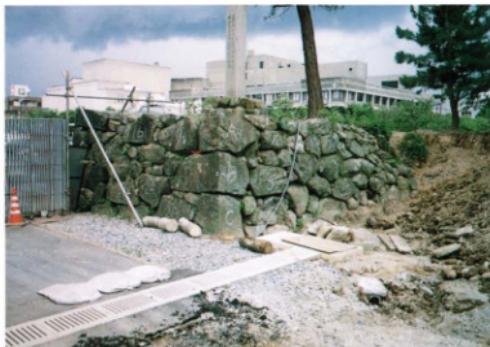
大手柵門石垣（南側石垣）については、西面（柵門背面側）の石垣が樹木や土砂の崩落により、そのほとんどが崩落寸前の状態であり、その結果、一體となる北側、東側へ繋がる石垣面の変形を助成している状態である。また西面の破損している石積については、後世の積み直しと石材自体も近年取り替えられ、城郭石垣にそぐわない状態である。

石垣解体前

石垣解体は、残存する根石については、そのままとし、上部については、そのままとし、上部についてのみ番付し積み直した。西面については、利用可能なものの石積に利用し、新たに石材を補充して、上羽の形状に伴わせて石垣形状を決定した。なお、石垣の解体調査で石垣下に石組水路が検出され何度かの改修の痕跡が見られた。

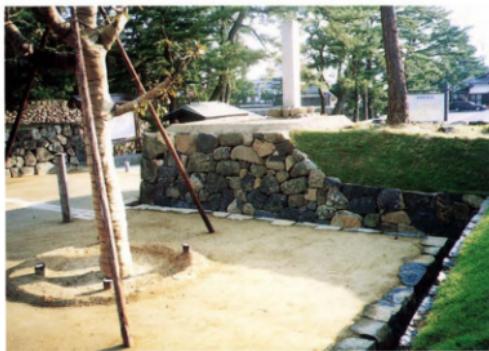
石垣整備状況

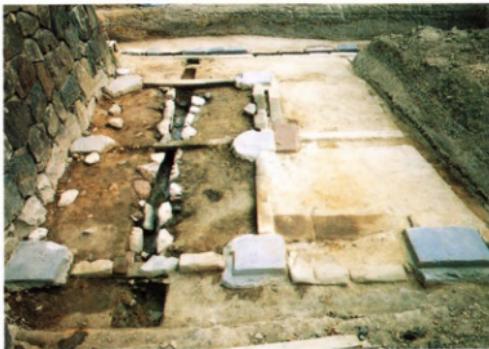
大手門跡現地表面下約60cmのところから検出された礎石等残存状態はきわめて良好である。櫓門に関する礎石（14石）、礎石を繋ぐ地覆石（米待石）、また門前面、出入口に敷いた敷石（来待石）、礎石に付随した添石等が良好に検出された。一部水路が後世の改変により破損しているのみである。

大手門跡検出遺構（地下保存）

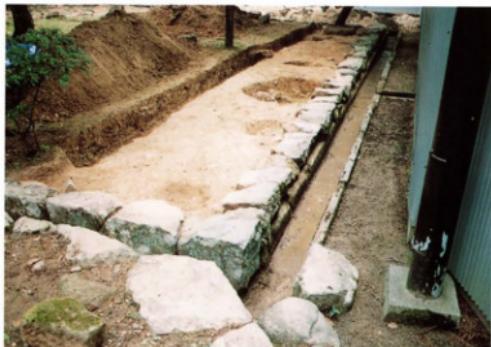
整備前排水路の状況

敷地内に残る創建の来待石製排水溝を掘直して雨水排水計画の整備をした。整備にあたっては、現状の平面位置、石垣の高さ、水勾配を見据えて計画を立てながら実施した。部分的に欠失している排水溝は新設の来待石にて製作し補足した。御殿跡の雨落ちのうち排水溝が確認されなかった範囲は、擬石皿形ブロック排水溝を設置し整備した。また、必要な位置に接続枠、暗きよを整備した。図3-II-9参照。

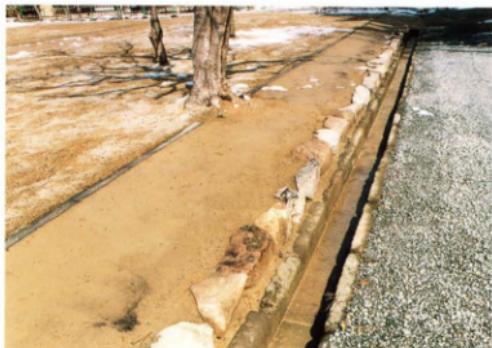
排水路整備の竣工
