出雲神庭荒神谷遺跡

第4冊

(史跡整備、保存修理報告)

島根県教育委員会

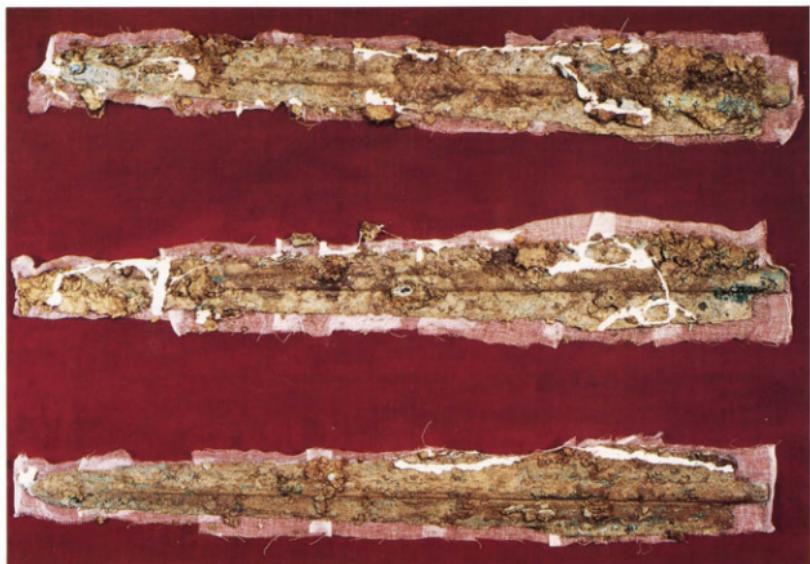
1 銅剣保存修理前（上からC16、C89、C35）

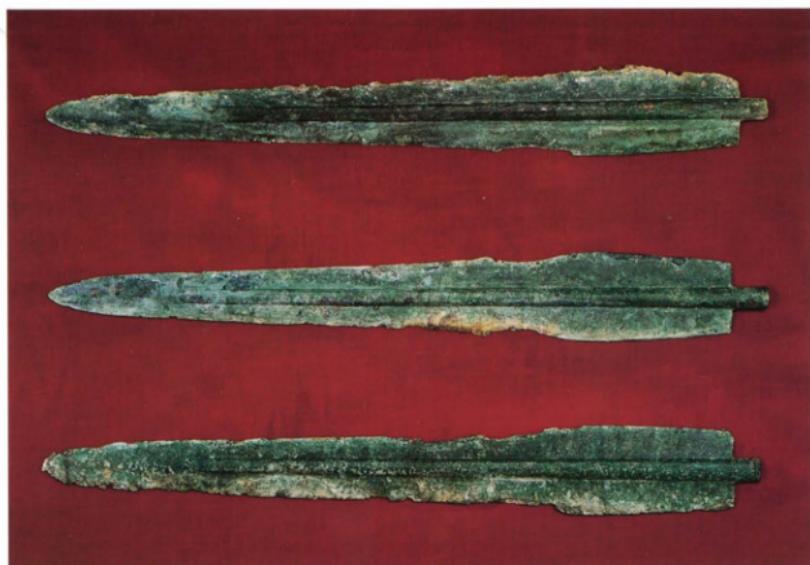
2 同 保存修理後（上からC16、C89、C35）

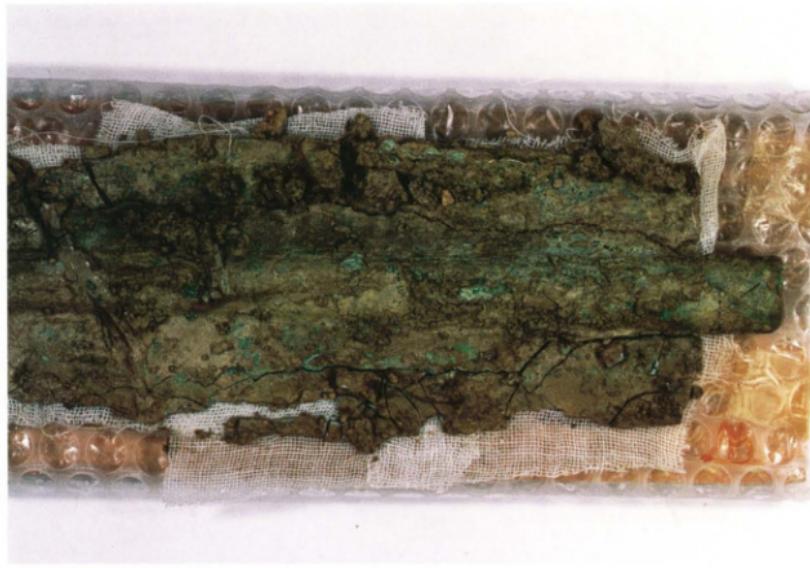
1 保存修理前の銅剣細部（D 2号）

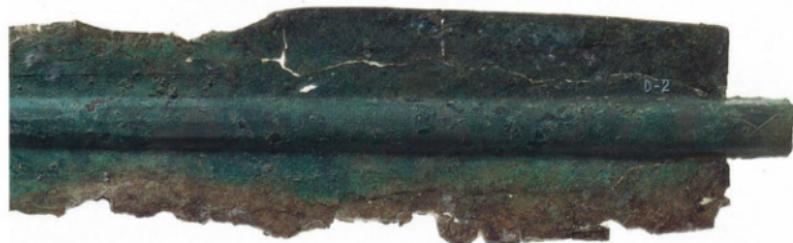
2 保存修理後の銅剣細部（D 2号）

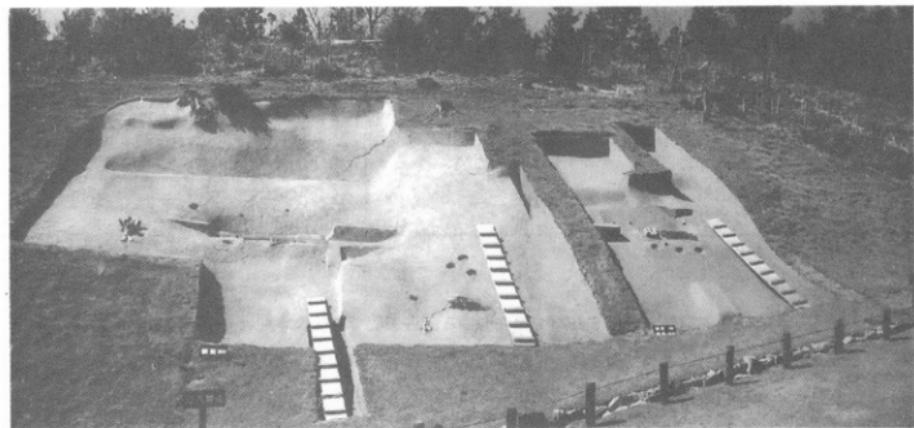
現状調査の結果から、剥離、亀裂は骨格層GRCと表層材1回目の塗布とその間の接着不良に起因していると考えられる。

写真6 発掘現場再現工事における表層のクラックと剥離の箇所

現状仕上がり面より10mm控えて普通モルタル（1:4～1:5配合）で埋戻しを行う。

接着剤としてCEコートY-401:セメント=1:2に配合したセメントペーストを塗布する。（1kg/m²）埋戻しモルタル表面は刷毛引き仕上げとする。

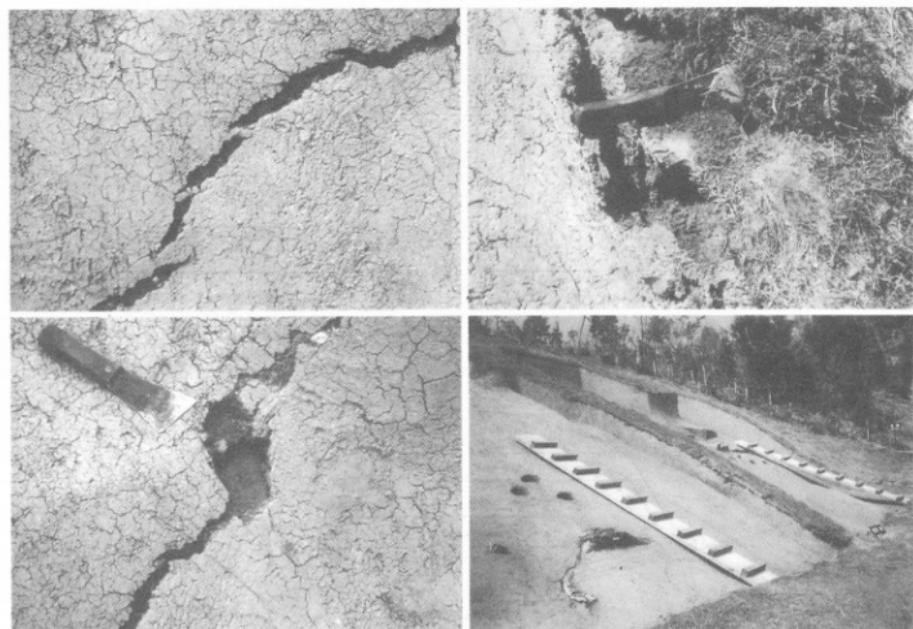
写真7 表層のクラック（左列）と剥離（右列）

上記配合物を左官鏡で1回5mmあて塗りつける。各工程での乾燥時期は充分に取る。2回以上塗り重ねて現状仕上がり面と同一にする。また、部分補修することによって外観のバランスが崩れるために全面を薄塗りで一層塗布し、仕上げるものとする。

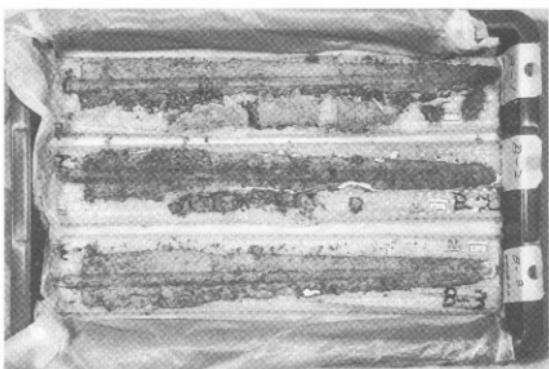
銅劍は残存状態が非常に劣悪で、そのままでは持ち上げることができない状態であった。発掘現場での取り上げ作業において、「1点ずつガーゼとアクリル樹脂を用いて強化した後、添木をして取り上げられた」⁴¹が、銅劍はこの添木にのせられたままの状態で搬入された。添木には銅劍の保護のためにクッション材（エーキャップと呼ばれる食器等を包むポリエチレンシート）を取り付け、遺物番号と埋納時の銅劍の切先方向が記入されていた（写真8）。また搬入時「下側になる面（発掘時、谷側だった面。以下、下面と呼ぶ）には銅劍全体にガーゼによる裏打ちがなされていた。搬入時上側になる面（発掘時、山側だった面。以下、上面と呼ぶ）は全面に薄い土の層に覆われていた（写真9および第11図）。土は発掘後の乾燥にともなってカーリング（収縮してめくれ上がる現象を指す）やヒビ割れを生じ、脆弱な破片を浮き上がらせている箇所が多く認められた。また破片を固定するために塗布されたシリコーン樹脂が破片の亀裂の間に流れ込んで、下面のガーゼにまで達して固まっている箇所もあった（写真10）。

写真8 撮入時の状況

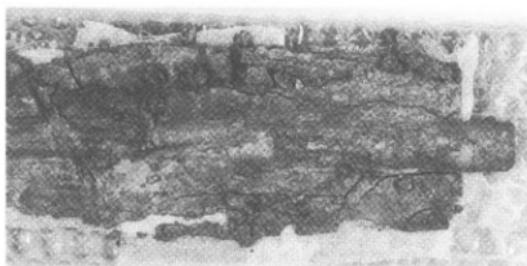
写真9 保存修理前 (拡大)

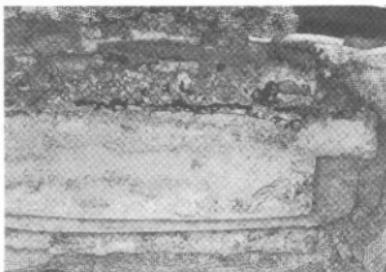
写真11 癒着した銅剣

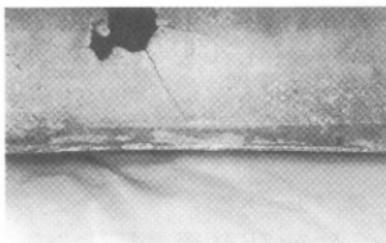
銅鐸は全体的に型持孔を中心に放射状に細かい亀裂を生じているものが多かった（写真13）。また根部の損傷も他の部分に比して著しかった。韌性のある群青～濃緑色の鏽が部分的に発生していたが、これらは比較的安定している塩基性炭酸銅であると思われる。

写真13 銅鋸に生じた亀裂 (拡大)

基本的には銅鐸、銅矛とも破片の接合は必要なかったが、発掘後の応急処理の際に接合された破片の再接合や一部剥落していた破片を接合した。接着剤は銅剣の場合と同様にシアノアクリレート系瞬間接着剤（ThreeBond No.1731,1781）を用いた。また銅鐸の型持孔のまわりや根部に生じた細かい亀裂にも上記の接着剤を流し込んで補強した。また必要に応じて和紙の裏打ちによる補強も行った。

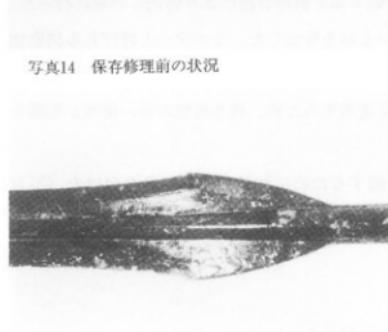
銅矛についても残存状態は良好で、いくつかの銅矛で「研ぎ分け」が観察できる状態であった。1、6、11、12号銅矛は明緑灰色～黄緑色を呈し、群青色の韌性のある鏽が一面に付着していた。刃部は部分的に粉状に腐食していた（写真14）。2～4号および14号銅矛はガラス質の光沢を持つ黒灰色を呈する。硬い鏽は付着していなかったが、鏽による体積膨張を起こし、部分的に表層部を持ち上げたり剥落を生じていた。剥落を生じた箇所は粉状に腐食し、脆弱化していた（写真15）。その他の銅矛は上記2タイプの中間的な様相を呈していた（写真16）。またいくつかの銅矛は折れしており脊部の破断面の状況が観察できた（写真17）。

写真16 保存修理前の状況

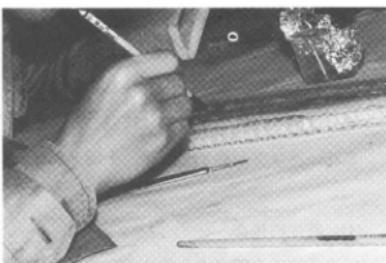
写真19 第1次クリーニング

まず第1段階として銅剣の表面を覆っている土の除去を行った。発掘時の取り上げ作業の際に塗布されたアクリル樹脂を溶解させるためにエチルアルコールとイオン交換水を混合した溶液を用いた。この液を軟らかい筆に含ませて土ごと洗い流すという方法を探った（写真19）。その際細かい破片や粉状の鏽が流出することのないよう留意した。次に水分を常温下で充分に蒸発させた後、脆弱な部分の強化や細かい破片の接合を行った（詳細は（4）参照）。第2段階では銅剣の表面に付着している比較的軟らかい鏽をカッターナイフやニッパー（工具の一種）、医療用メスを用いて除去した（写真20）。第3段階は銅剣本体を樹脂含浸により強化した後に行った。非常に硬い鏽や刃部を取り巻くように発生している鏽を除去した。ミニターと呼ばれる精密加工機を利用して硬い鏽を銅剣の表面直上まで切断し、残った薄い鏽層を医療用メス、竹串等を用いて除去した（写真21）。この段階は電動工具を使用するため、残存状態の悪い箇所が影響を受けないようにと留意した。

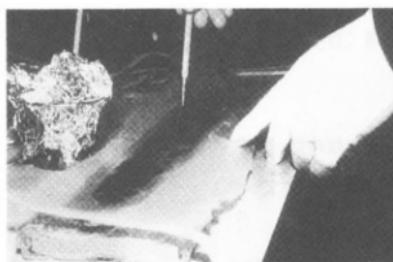
写真22 保護材（和紙）の取り付け

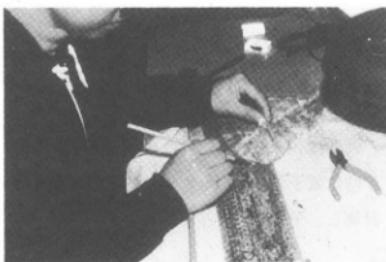
写真23 下面のガーゼの除去

と同様にエチルアルコールとイオン交換水を用いて、取り上げ時に保護のために裏打ちされたガーゼを取り外した。ガーゼのアクリル樹脂が溶けて充分軟化し、銅剣表面の土と分離したのを確認した後、少しづつ取り外した(写真23)。その際、シリコーン樹脂がガーゼに付着している部分は無理に外さず、島状に残した。その後上面と同様にクリーニングと接合を行った。

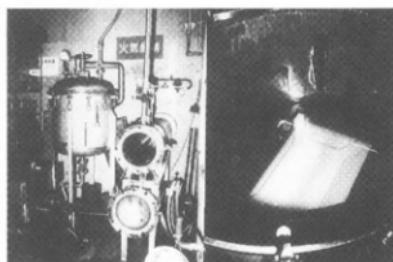
写真24 樹脂含浸装置（右・タンク内の様子）

製の保護台に固定した銅剣を浸漬し、真空タンクの中に入れて減圧含浸した(写真24)。通常の保存処理ではこの工程を一昼夜かけて行い、同工程を3回繰り返すが、本遺物の場合は脆弱な部分が非常に多く、長く液中に浸漬すると銅剣が溶ける恐れがあったため6時間で終了した。また回数も一回のみとした。また急激に減圧するとタンク内の樹脂が沸騰し銅剣を破壊する恐れがあるため、タンク内部の様子を確認しながら徐々に減圧した。

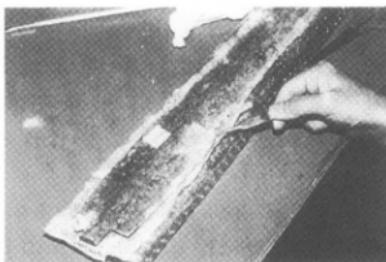
写真25 和紙の裏打ちによる補強

銅剣に含浸したアクリル樹脂が充分乾燥、硬化したのを確認した後、仕上げの工程に移った。まずクリーニングの項で記したように第3段階のクリーニングを行った(詳細は(2)を参照)。この時点で破片と破片の間に流れ込んだシリコーン樹脂や島状に残したガーゼを除去した。次に大きな破片の接合を行った。この段階でも必要に応じて和紙を使用した。とくに破片と破片の間が大きく欠損している場合、和紙を裏打ちし、瞬間接着剤(Threebond No.1781)を用いて補強した。保存修理検討会で「欠損部分の復元は行わない」ことになっていたので、和紙は破片をつなぎ止める“接着剤”的役目を果たしている(写真25)。

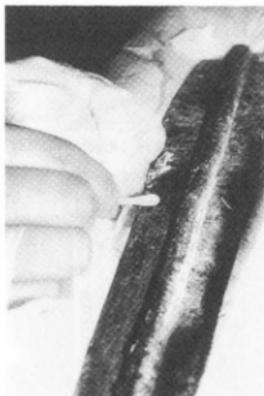
写真26 仕上げ(アクリル樹脂による艶の除去)

クリーニングと破片の接合が終了した後、銅剣の表面調整を行った。樹脂含浸の際に使用したソルベントナフサと呼ばれる溶剤と綿棒を用いて、銅剣表面のアクリル樹脂を除去した（写真26）。

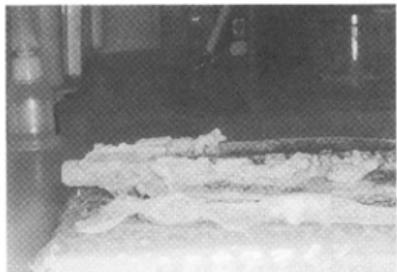
写真27 癒着した樹脂の間に生じた錆

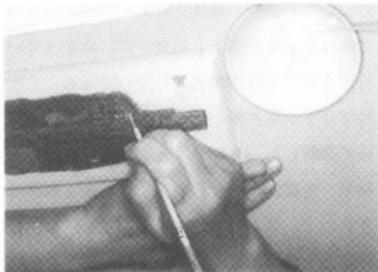
写真28 遺物番号の記入

以上の工程がすべて終了した後、各々の銅剣の上面に白色のアクリル絵の具を用いて遺物番号を記入した。先に、銅剣が撤入された時に保護台として使用されていた添木に、埋納されていた時の切先方向が表記されていたと述べたが、遺物番号はこの埋納方向が判別

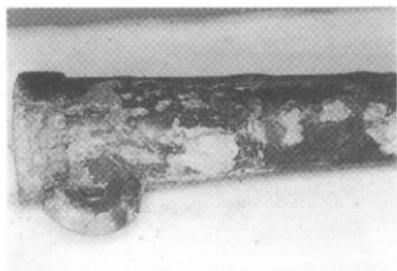
写真29 唐蒔状に膨らんだ錆
(銅矛の基部)

基本的な保存修理方針は銅剣と同様であるが、銅剣と比較して残存状態が良好であったため接合はほとんど必要なかった。しかし銅矛については内部の腐食による体積変化を生じているものがあり（プロンズ病の可能性がある）、表層部の剥落や防錆にはとくに注意を要した（写真29）。以下、第13表にそって各々の工程について記す。

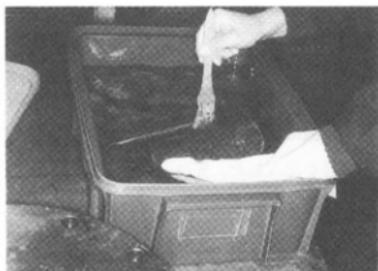
写真30 銅鐸表面のアクリル樹脂の除去

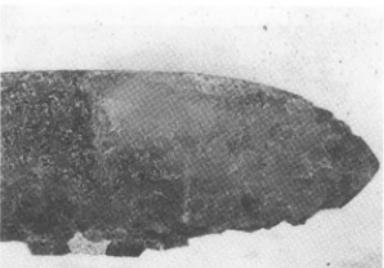
写真33 樹脂部分の整形

またこの時点で応急処理時に補壊された樹脂を除去しようと試みたが、遺物本体を破壊する恐れがあったため、無理に除去せず整形のみに止め、アクリル絵の具を用いて彩色した（写真33）。

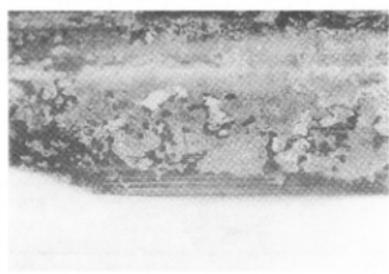
写真38 元部の粗い研磨痕 (D68)

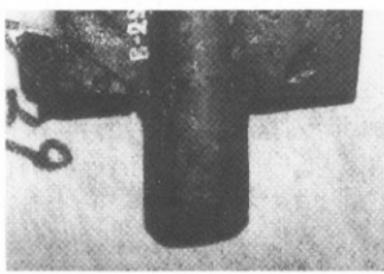
写真39 関部に生じた凹み (B29)

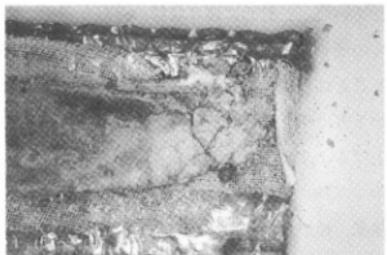
写真43 粉状に腐食した鋒部 (D91)

に腐食した状態で(写真43)、濃緑～緑灰色を呈していた。一般的に残存状態の良好な銅剣には硬い鏽が付着するという傾向がみられた。これらの硬い鏽は刃部を取り巻くように発生しているものが多く、銅剣の刃を立てて埋納されていたことに起因すると考えられる。同様に埋納時上方(表土に近い方)だった刃部の腐食、崩壊が下方に比して著しかった。また残存状態の良好な銅剣で、内部の鏽が膨張して表層部を持ち上げるように膨らんでいるものがあった(写真44)。分析からも綠塙銅鉱^{b3}が確認されており、プロンズ病の発生が懸念される。一部の銅剣で表面に白色の鏽が認められたが、これらは分析の結果、鉛が析出したものであることが判明した(写真45、第12図)。全体的に山側に埋納された銅剣に群青色の硬い鏽(藍銅鉱)^{b4}の発生が多い傾向にあった。また癒着した銅剣ではどちらか一方の残存状態が悪いといった傾向が見られた。銅剣の表面を覆っていた土は粘土質では全個体にわたって同じ状況であった。発掘時銅剣の上に黒褐色の薄い土の層が認められ、有機質状のもの(布)^{b5}で覆っていた可能性があるとのことであったが、銅剣の表面に布等の付着物は認められなかった。いくつかの銅剣で黒っぽい土が付着していたが、上述の土との関連性については不明である。

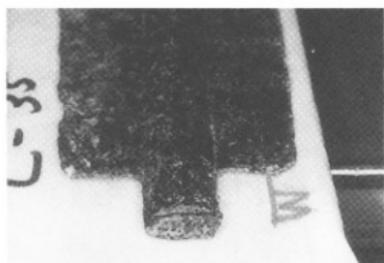
写真56 茎部に打たれたタガネ痕（C35）

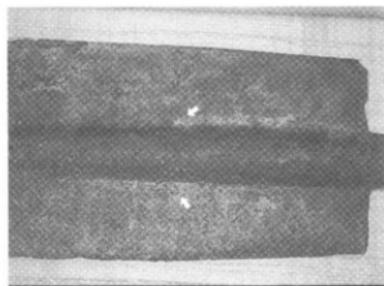
写真59 刀部を研ぎ出す前の状態（D73）

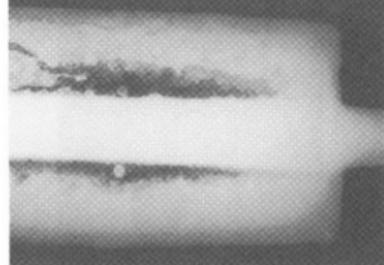
写真60 基下端面の切り込み（D78）

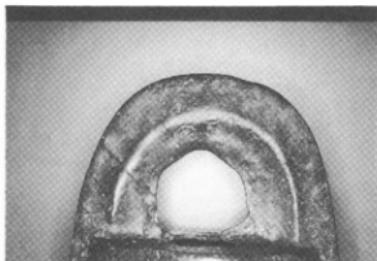
写真63 錫型の割れと思われる突線 (2号錆)

2号銅鐸：鉢上がりが悪く文様がほとんど確認できない。表面がクレーター状に腐食し、表面層が剥落している(写真62)。B面鉢に鋳型の割れにより生じたと考えられる突線が認められる(写真63)。内面突帯は両面とも中央部付近が平坦になっている。

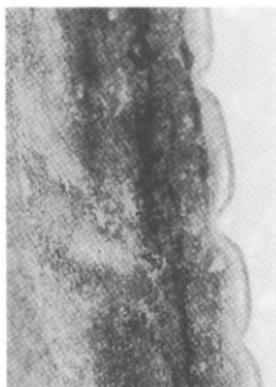
6号銅鐸：裾部分の損傷が著しく、部分的に鉛物質化している。また鉢込み時のストレスと考えられる割れや凹みが生じている(写真69)。裾部の内側で白色の鉢が析出しており、銅剣の場合と同様、鉛が析出したものと考えられる。左右の鱗にはほぼ対称に鋸歯状の刻目が認められる(写真70)。刻目はなめらかに調整されており、鱗の破損ではなく、意図的に刻まれたものと推定される。同様のものは桜ヶ丘1号銅鐸等にも認められる。

写真70 鰭の刻目（6号鐸）

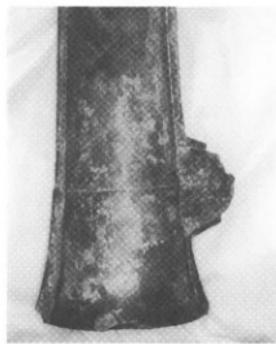
写真71 第1グループの腐食状況(11号モ)

ブに分類できる。第1グループは明緑灰色～黄緑色を呈し、群青色の靱性のある錆が表面を覆っている。全体的にみてやや鉱物質化しており軟質の錆である。また鋒部で刃部に対し垂直方向の亀裂を生じたものが多い（1・6・11・12号銅矛、写真71）。第2グループはガラス状光沢を持ち黒灰色を呈する。プロンズ病による体積膨張を生じ、粉状の錆と化している部分も認められる。表面は硬質の錆層と化している（2・3・4・14号銅矛、写真72）。第3グループは上記2タイプの中間的様相を呈し、最も残存状態の良いグループである（5・7・8・9・10・13・15・16号銅矛、写真73）。これらの銅矛は同時に同じ穴に埋納されており、錆の生成環境は同一条件であったと推定され、残存状態の相違は成分の違いによるものと考えられる。

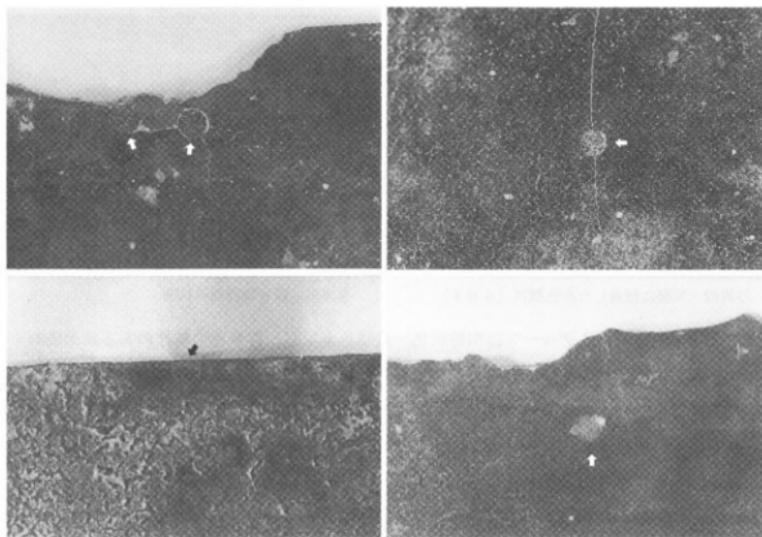
写真79 才にみられる鉄掛け（矢印 左上5号、左下11号、右上13号、右下16号）

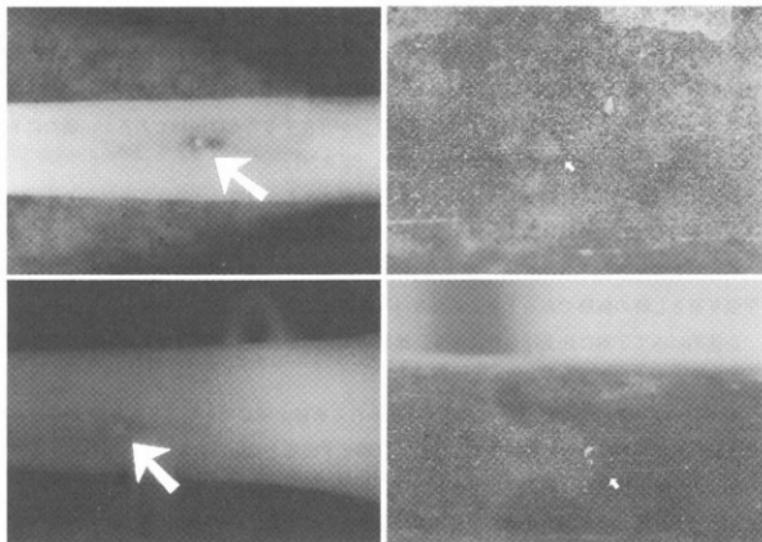
写真80 X線写真で確認できた青銅製ピン
(矢印 上5号、下11号)

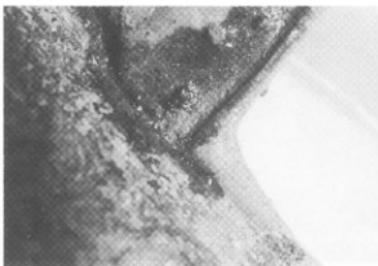
写真82 耳部に付着した赤色顔料（6号矛）

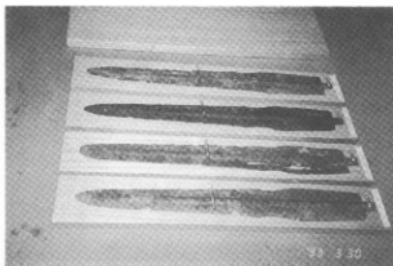
写真83 保存修理後の状態

保存修理が完了した荒神谷遺跡出土遺物は、桐製の保管台および保管箱に収納され厳重な保管がなされている(写真83)。これらの遺物は修理が完了したといっても、その取扱いにはじゅうぶんな注意が必要である。とくに銅剣は脆弱な部分が多く、刃部等の破損を防ぐため保管台にのせたままでの展示、移動を行うほうが望ましい。また遺物表面の質感を重視し、通常行う遺物表面への樹脂塗布を行っていないため、保管環境にはとくに留意する必要がある。
