県指定史跡甲府城跡 平成26年度調査・整備報告書

舞鶴公園石垣補修工事に伴う坂下門跡周辺・銅門跡南面
天守台穴蔵石垣の調査・工事および立会調査等の報告

山梨県埋蔵文化財センター調査報告書 第303集

本書は、2014（平成26）年度に県指定史跡甲府城跡で山梨県県土整備部が実施した石垣補修工事に伴い、山梨県埋蔵文化財センターが行った石垣調査の発掘調査報告書であります。

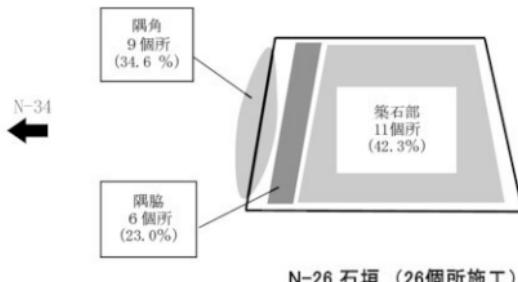
N-26 石垣（26個所施工）

N-26ではA（詰石落下）が最も多く、H（剥離・浮き）がそれに続く。その他の施工対象石垣では、H（剥離・浮き）が最も多い。経年による石材の風化が伺える。第2位と第3位には、A（詰石欠落）とC（ゆるみ）が挙がっている。N-34とTn-15ではG（山傷）がそれぞれ約12%と約10%を占めている。

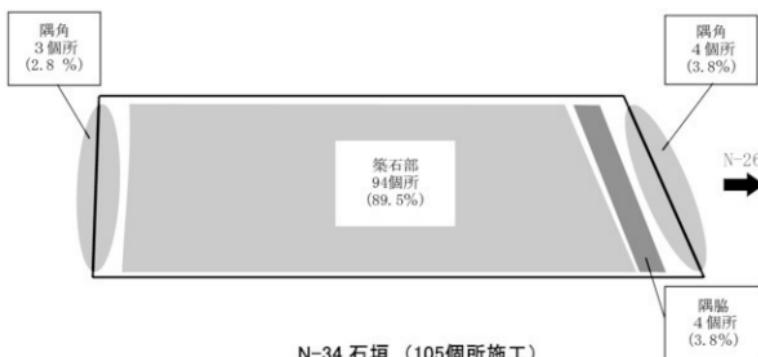
N-34 石垣（105個所施工）

N-34やTn-15では2位となるが、その他の施工対象石垣では、控えの短い詰石等を示すC（材料欠陥）が1位となる。取り分けH-28とT-7では全体の約50%を占めるほどである。その他、B（自然）、A（経年変化）が高い割合を占める。また坂下門跡周辺石垣や、銅門跡周辺石垣では、すべりや奥行不足を示すD（石垣形状）が多くみられた。

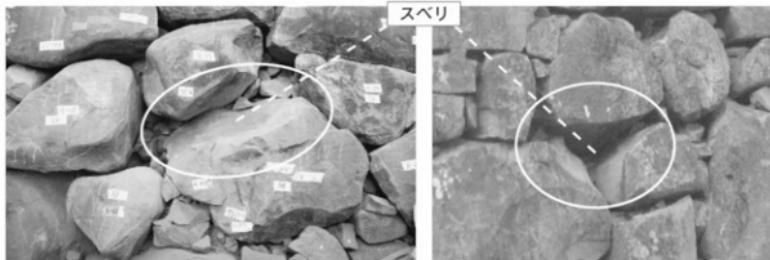
- 詰石の控え（長さ）を長くとれず、かつスペリ形状への詰石となるため、詰石が効かず、抜け落ちやすくなってしまう。
 - 切り石積みの石垣と異なり、野面積み石垣の築石石材は石垣表面近くにスペリが形成される特徴をもつ（写真5-1-5）。そのため野面積み石垣が大半を占める甲府城跡では、スペリ個所に詰石を施さねばならない場合が多い。取り分けTn-15石垣においてはその傾向が顕著で、スペリが著しく詰石を安定させることの難しい個所がみられた。
 - スペリ形状であることから築石相互の間隔が離れた石垣表面付近に対して、より奥まった個所では築石同士が近接するため、長い控えをとれずとも、詰石を比較的安定させることができある。しかし、その場合、詰石の面は、石垣の表面よりも奥まった個所に位置してしまう（図5-1-6）。
- スペリが顕著にみられたTn-15石垣は、大きな石材の平坦な面を面として配石することで、石垣全体を面的にみせる特徴をもっている。そのため、詰石の面は、奥まった部分ではなく、築石と同様に石垣の表面付近に配置したい。

スペリ：築石の合端付近が前傾している状態をスペリとよんでいる。

スペリが著しい場合、築石相互の合端の距離が大きくかつ奥行も十分にとれないことが多いため、詰石を安定させづらくなる。

写真5-1-5 Tn-15石垣にみられるスペリ

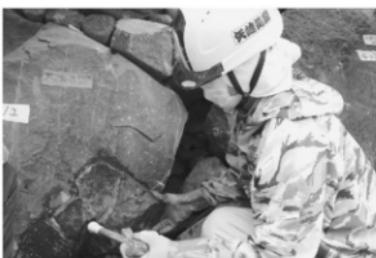
- 風化による築石表面の大浮きや、上部石材からの加圧等による破断がみられることがある。
- 坂下門跡周辺石垣や銅門跡周辺石垣は、本丸への経路上に立地するためか、平面性の高い特徴を持っている。大浮きを除去することによってそのような石垣の景観的特徴を損ねる恐れがある。

写真 5-1-8 接着工作業風景

- 剥落片をポリマー系セメントモルタルによって接着する。
- 石材が大きく破断している場合は、破断した石材同士をボルトによって固定するとともに、ポリマー系セメントモルタルによって接着する。

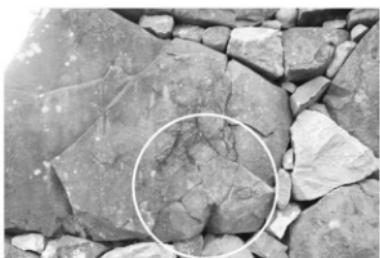
写真 5-1-9 剥離部分接着後の隅石

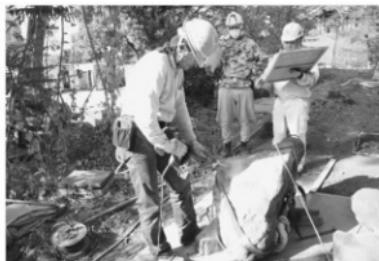
写真 5-1-10 アンカー工作業風景

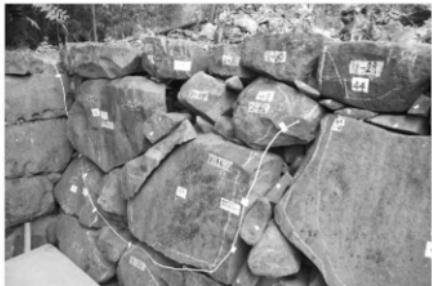
- 坂下門跡周辺石垣（N-34）の南端入隅部分において、天端周辺に孕み出しが認められた。
- 目視により栗石の流出や孕み出しが確認され、危険と判断された。

写真 5-2-1 孕み出しの範囲

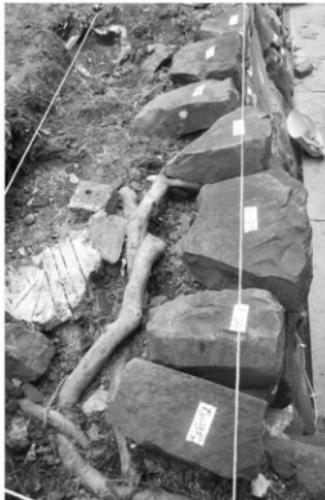
- 孕み出し部分の背面を掘削し、孕み出し要因を検討した。
- 切株と根が孕み出し部分の背面に確認され、孕み出しの主な原因になっていると推測した。
- また、栗石層が土によって目詰まりを起こしている状況も確認された。

写真 5-2-3 孕み出し部分背面の切株と根、目詰まりをおこした栗石層

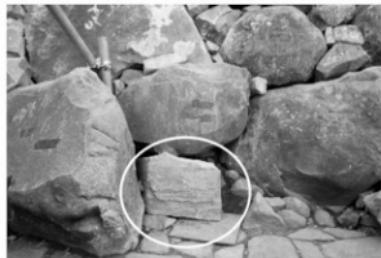
写真 5-3-9 詰石による盛土前の根石保護状況

- 根石露出部分に詰石を施し、その上に盛土を構築する。
- 土留めの石垣を構築するため、床板を一部剥し、西側隅角部分において、約 $50\times30\text{cm}$ 内を地表下70cmまで掘削した。
- その結果、隅角部の根石と想定していた石材の下に、石垣が確認された（写真5-4-10）。

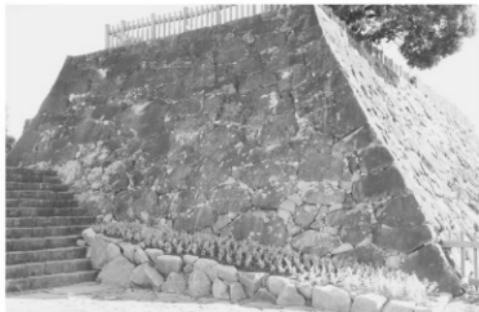
写真 5-3-11 施工完了状況
