史跡高松城跡整備報告書第8冊

史跡高松城跡 (地久櫓台石垣整備)

2016年3月

高松市

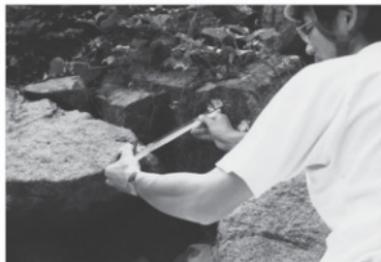
写真 3-1 ガラス棒の変形計測状況

その後、平成 2～5 年度まで、天守台や廉櫓台などとあわせて地久櫓台も危険箇所にガラス棒を設置し、変形の経過観察を行っている。方法としては、ガラス棒を接着剤で石材に貼り付け、ワレや破損がないか観察し、破損した場合にはその変形量を計測する、という手法で管理している。一度割れた箇所には新たにガラス棒を追加して、継続的な変形の有無について計測を行っている。平成 3 年 3 月には、地久櫓南西部付近でガラス棒の破損が確認され、要因として石材が徐々に動いていることが推測された。この際に電車の振動を主要因として推測したため、振動調査を実施している。詳細は第 5 章第 5 節を参照いただきたいが、結果として電車軌道よりも国道の自動車（トラック）の振動のほうが影響が大きいという調査結果が出ている。その後も平成 5 年 12 月まで調査を継続しているが、特に地久櫓南西隅角部では何度もガラス棒の割れが確認されており、石垣が徐々に変形していることが観察結果として得られた。

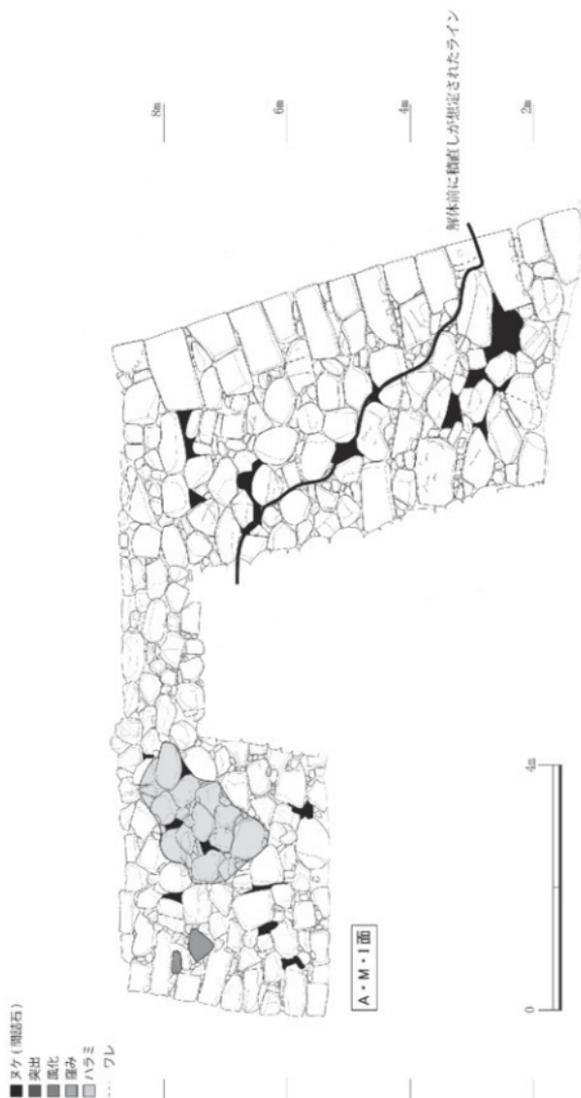
図3-19 A・M・I面石垣変形位置図

石垣の変形について、ハラミが最も顕著に認められたのは南西隅であるが、その他にも西面の中

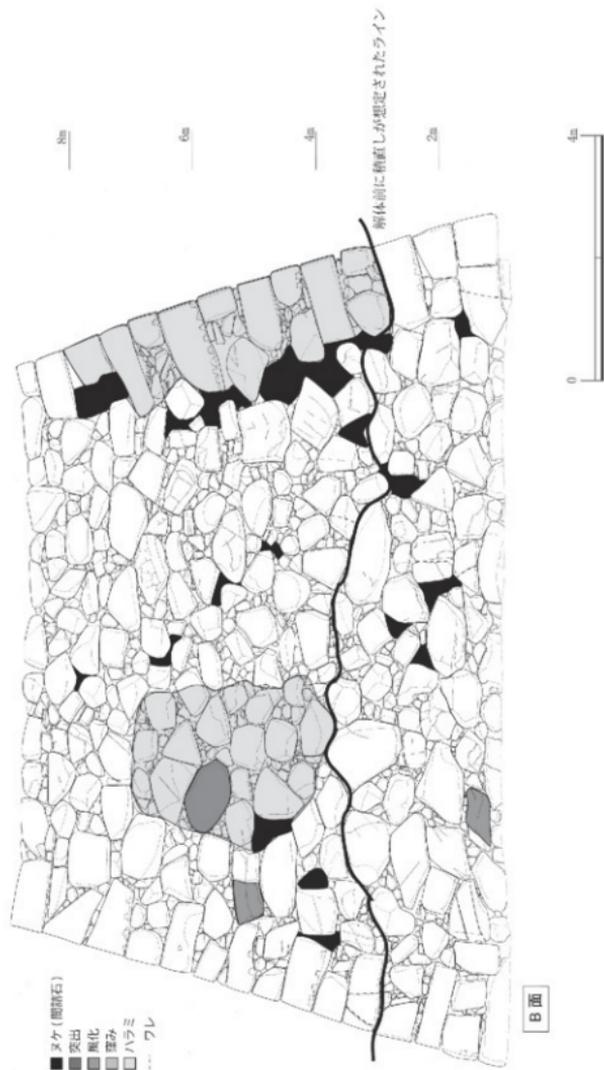
図3-20 B面石垣変形位置図

西面(B面)は中央部で高さ7.48 m、左右隅角部の勾配で74度を測り、全長は天端で9.08 mである。両隅角部は出隅である。破損状況についてであるが、石垣中央部におけるハラミが顕著であった。

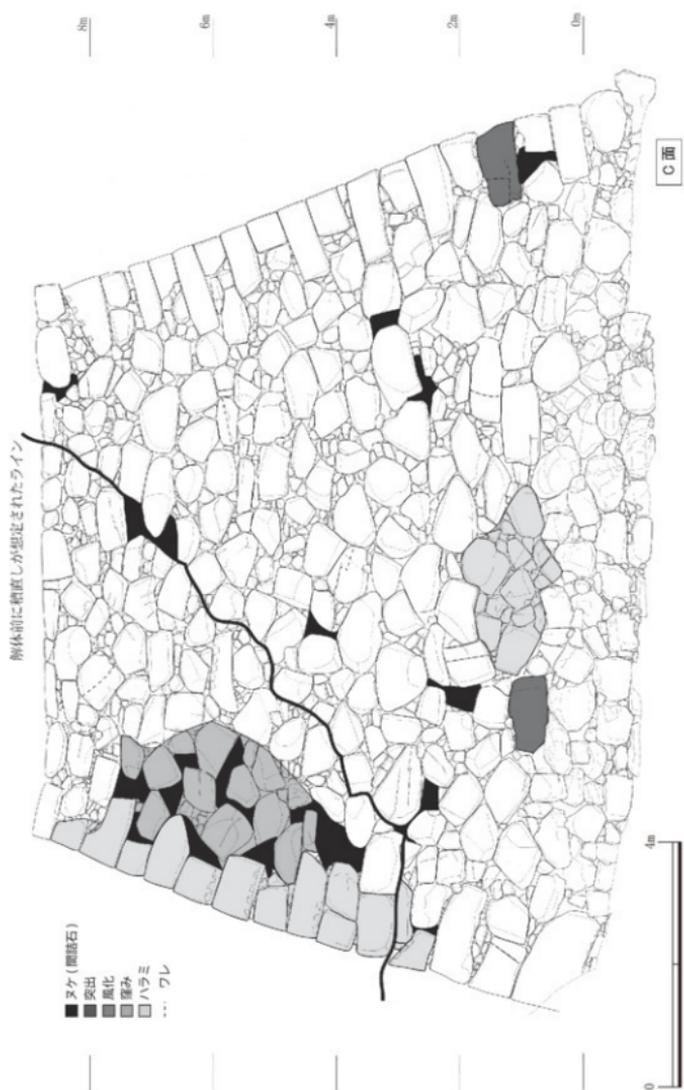
図3-21 C面石垣変形位置図

南面(C面)は中央部で高さ8.5m、勾配73度を測り、全長は天端で8.95mである。両隅角部は出隅である。破損状況についてであるが、石垣中央部におけるハラミが顕著であった。解体に伴い発掘調査を行い、根石付近を確認しているが(第5章第2節)、根石が一段上の石材よりも張り出して(アゴ出し)設置されていること、根石下部には若干の粟石層が確認できるが、胴木などの構造物は確認できないことなどが指摘できる。

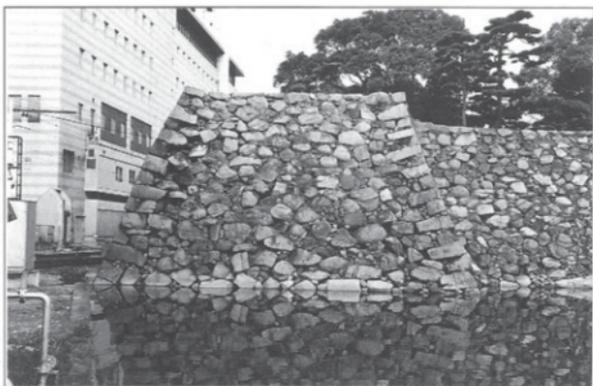
石垣南面

図3-23 変形確認調査時の状況①

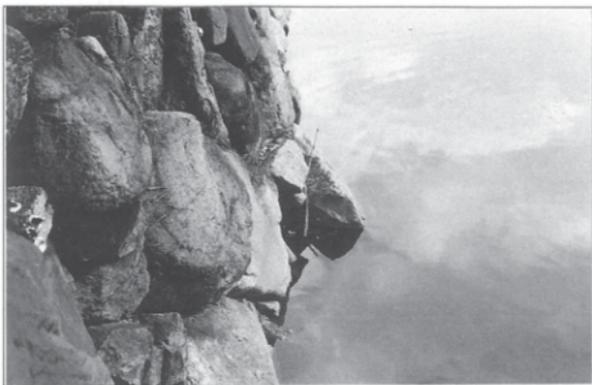
突出した石材（石垣南面）

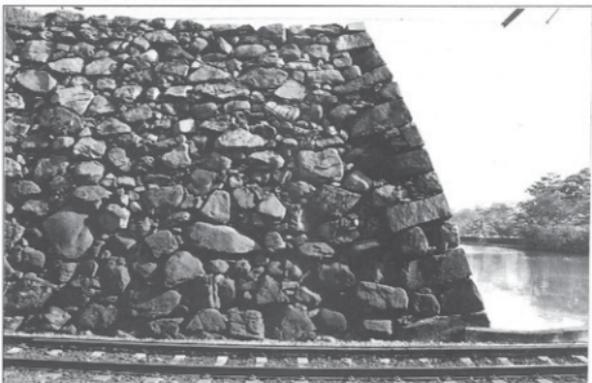
石垣南西出角部のハラミ

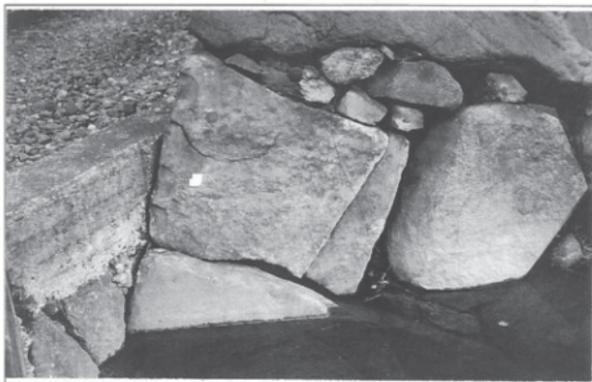
石材のワレ (石垣南面)

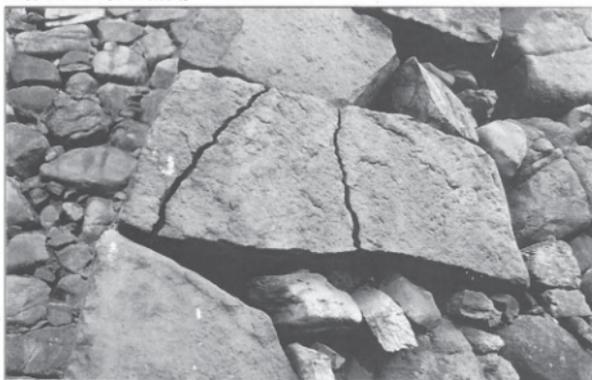
石材のワレ (石垣西面堀側)

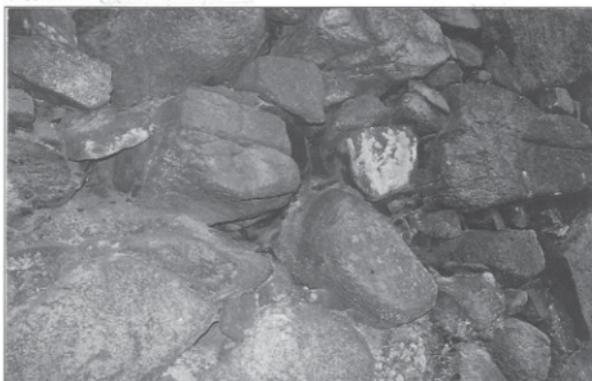
石材のヌケ (石垣北面堀側)
