## 第6章 石垣の総合的評価と修理計画

## 第7章 石垣修理工事

## 第2節 各年度の修理工事

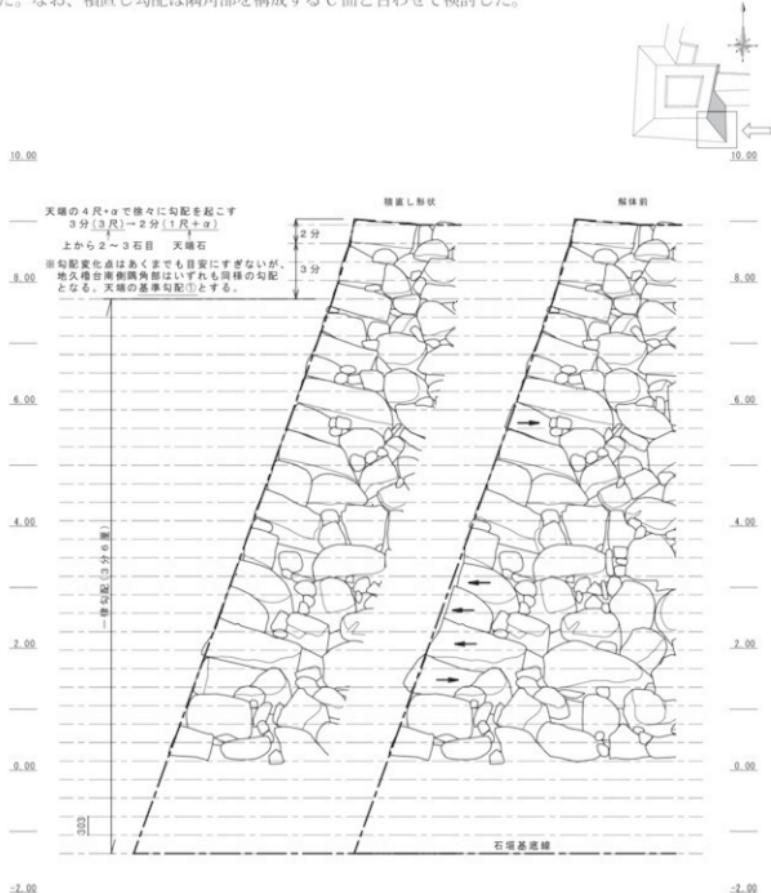
図6-9 D面南側隅角部立面図 (S = 1 / 80)

T.P. 1 ~ 3 m付近は突出や後退等の変形が生じていると捉え、その他を基準に積直し勾配を設定した。なお、積直し勾配は隅角部を構成するC面と合わせて検討した。

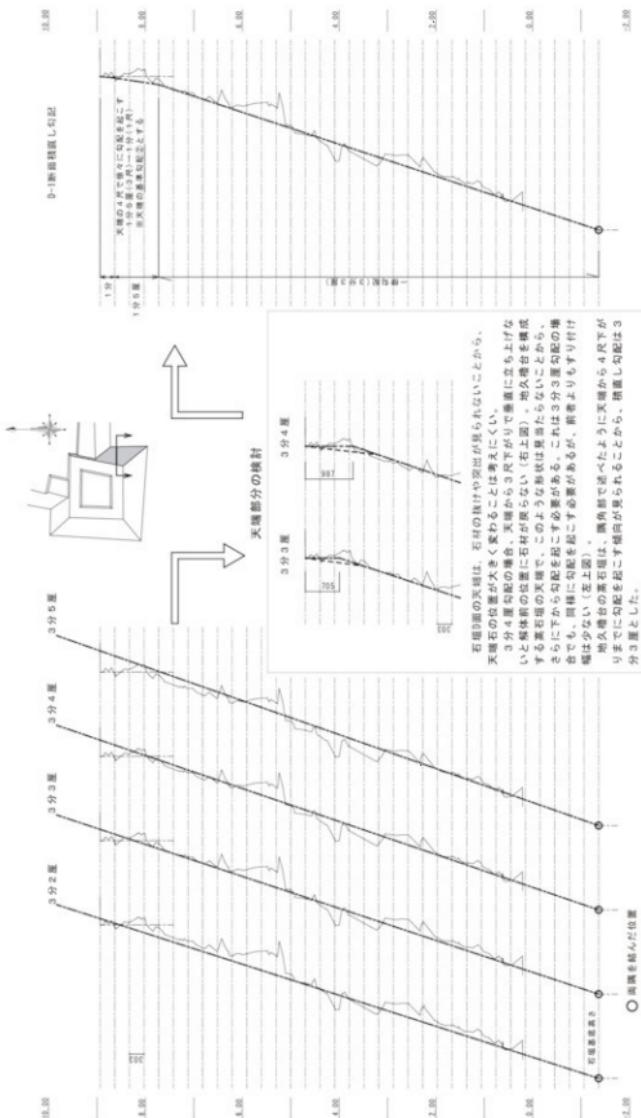
図6-10 D面平石部断面検討図 ( $S = 1/100$ )

石垣D面は、中段を除いて目立った変形がないことから、石垣裾を始点に一致する勾配を探した。なお、石垣裾は地久櫓台解体前等高線図で示したように、南側の隅角部とE面と交わる入隅部を結んだ位置とした。次頁の左図に示すように3分2厘では起き過ぎ、3分5厘では倒れ過ぎる。天端付近は勾配を起こすとして、3分3~4厘が全体的に馴染むことがわかった。

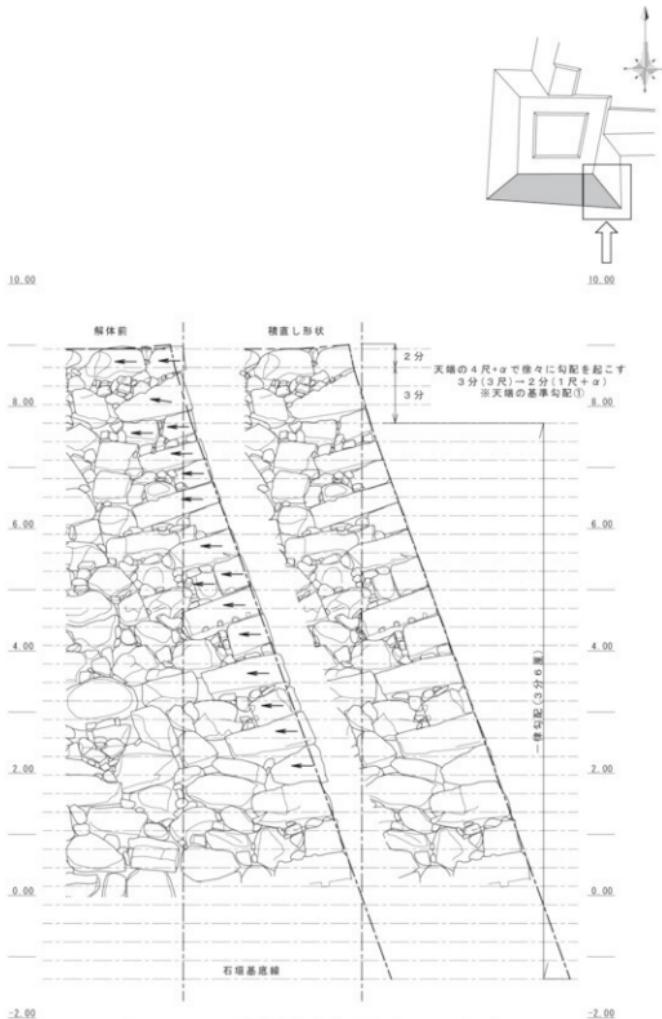
図6-11 C面東側隅角部立面図 ( $S = 1/80$ )

東側は根石及びTP6.00 m付近を基準に3分6厘とした。この勾配はD面の隅角部と同一勾配となる。TP2.00～3.00付近で大きく突出している3石はD面で逆に後退しており、解体前のこの部分は稜線（平面形）が湾曲していた。

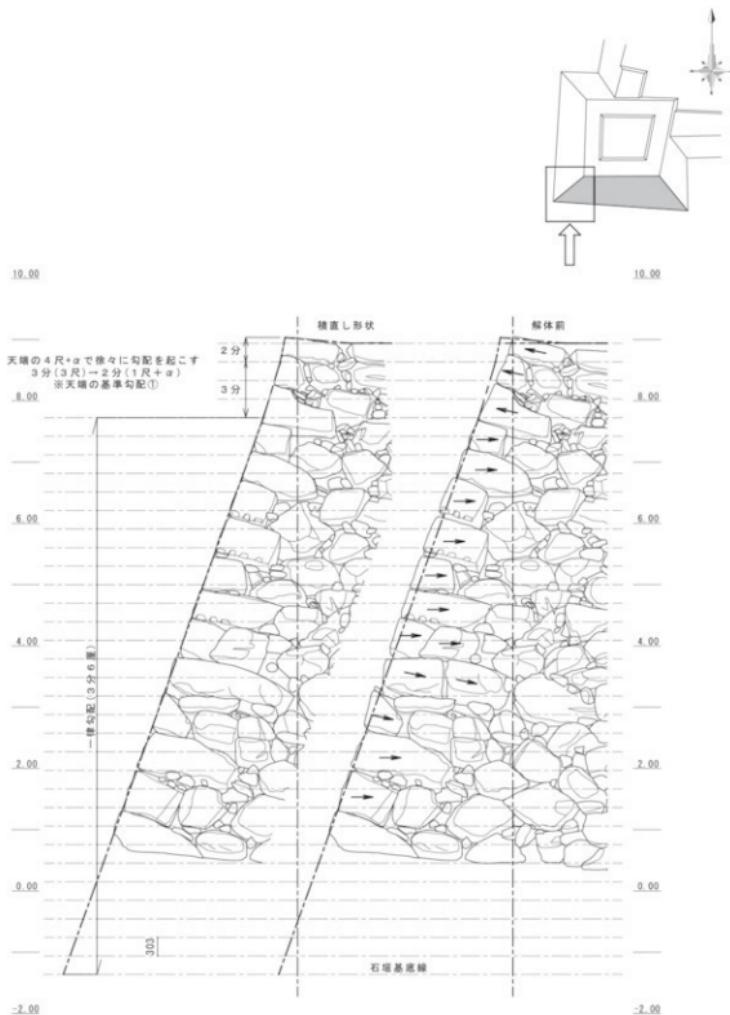
図6-12 C面西側隅部立面図 ( $S = 1/80$ )

西側は全体的に大きく変形していたことから、露呈していた最下段を基準として、石垣C面とB面で構成される稜線が直線となる勾配（3分6厘）とした。

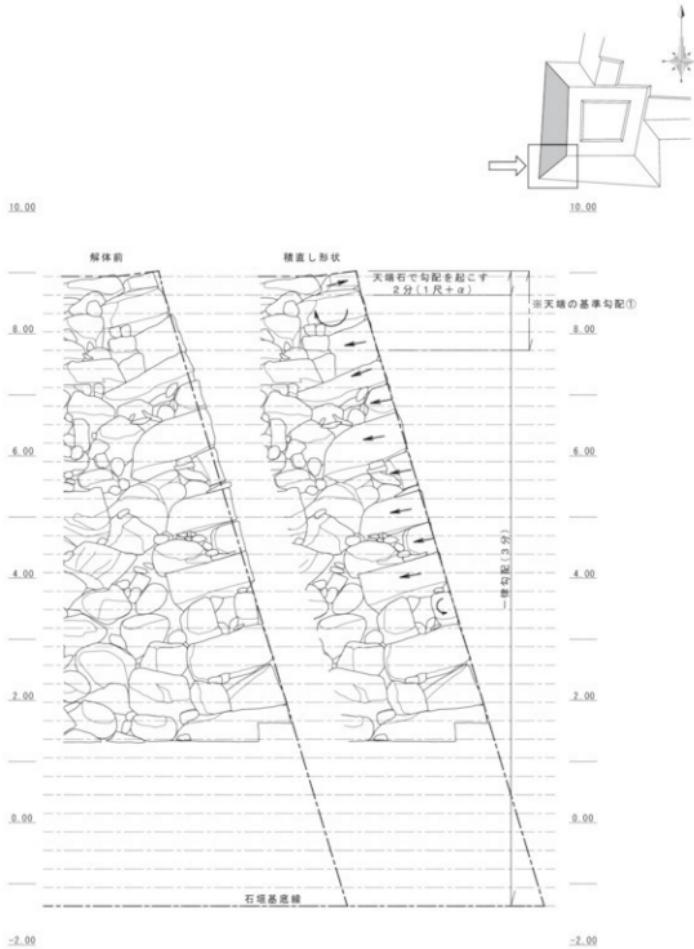
図6-15 B面南側隅角部立面図 ( $S = 1/80$ )

C面の隅角部でも述べているが、南西角は全体的に大きく変形していることから、露呈していた最下段を基準として、石垣C面と構成される稜線が直線となる勾配（3分）とした。なお、南面の東西隅角部の勾配はともに3分6厘で、天端近く（3～4石）を段階的に起こしている。それに対してこの面の隅角部では、勾配をやや起こしたためか、天端石だけで調整している。

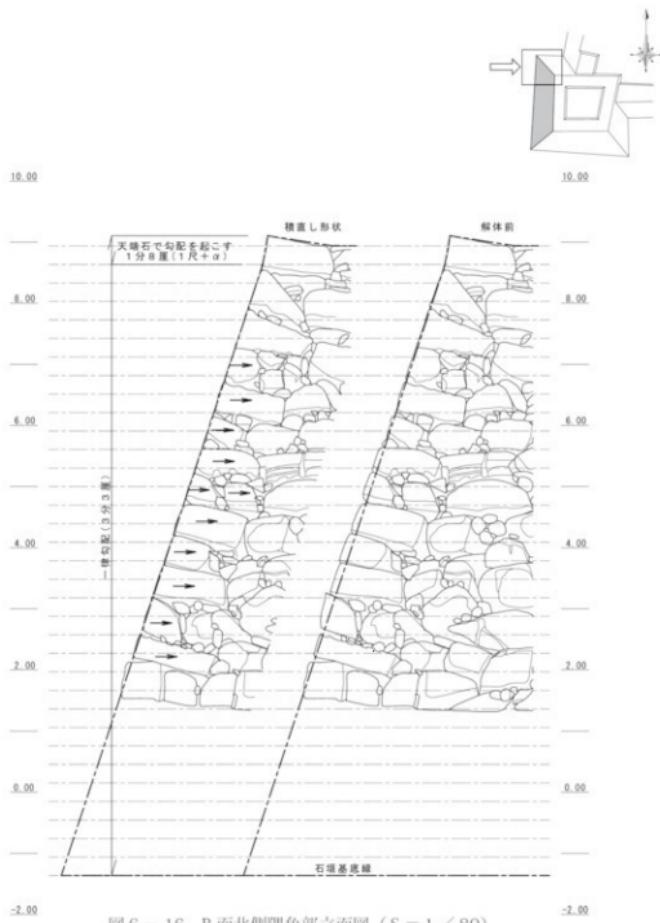
図 6-16 B 面北側隅角部立面図 ( $S = 1 / 80$ )

北側は足下及び天端付近の隅角石を基準とした。南面と同様に天端石だけを起こしている。

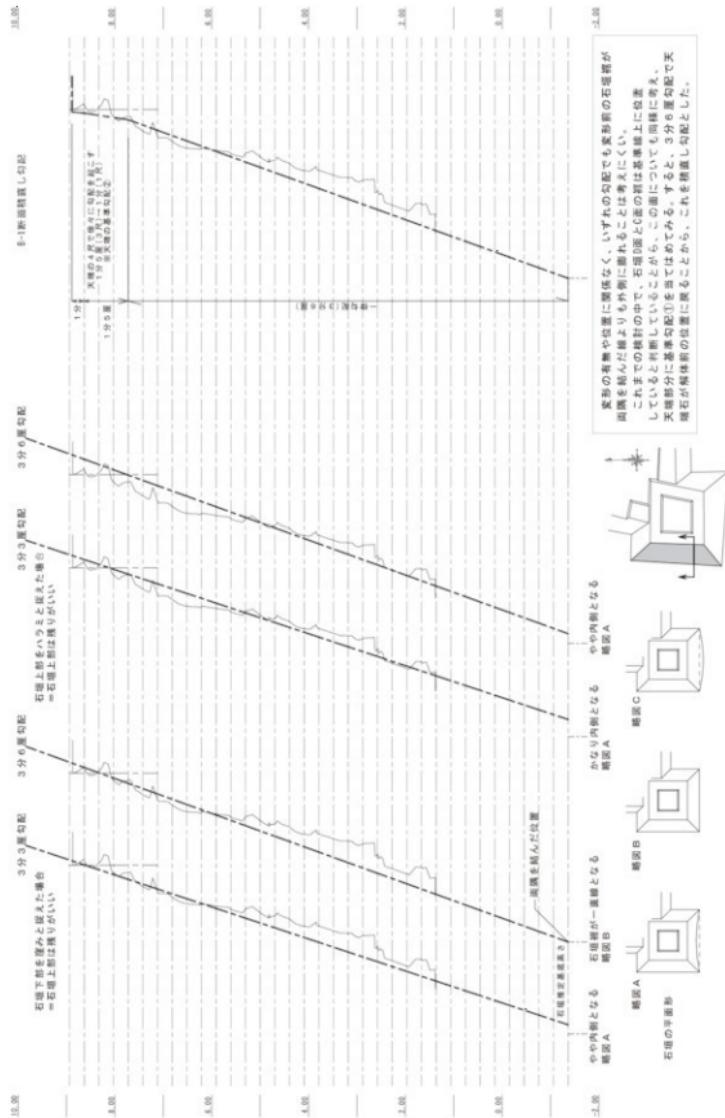
図6-17 B面平石部断面検討図① (S = 1/100)

他の面と同様にハラミや窪み等の有無、さらには変形の捉え方によって馴染む勾配が異なる。様々な勾配を当てはめて、基準となる勾配を探した。中段を除いて目立った変形がないことから、石垣裾を基準に一致する勾配を探す。3分7厘では倒れ過ぎる。天端付近は勾配を起すとして、3分5～6厘が全体的に馴染むことがわかった。

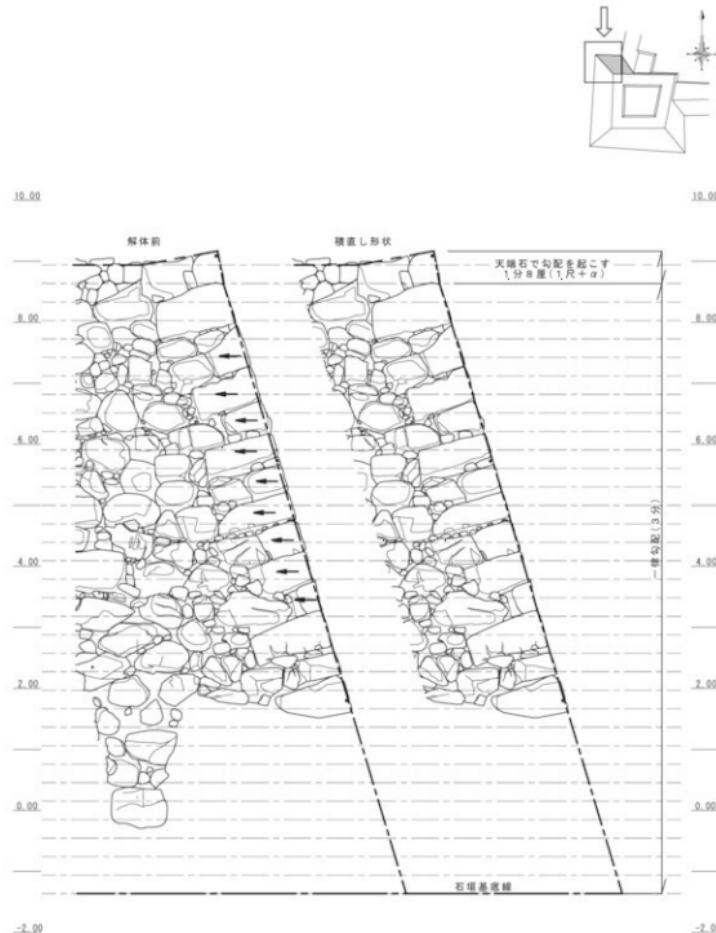
図 6-19 A·M·I 面西側隅角部立面図 ( $S = 1/80$ )

西側は足下及び天端付近の隅角石を基準とした。B面と同様に天端石だけを起こした。

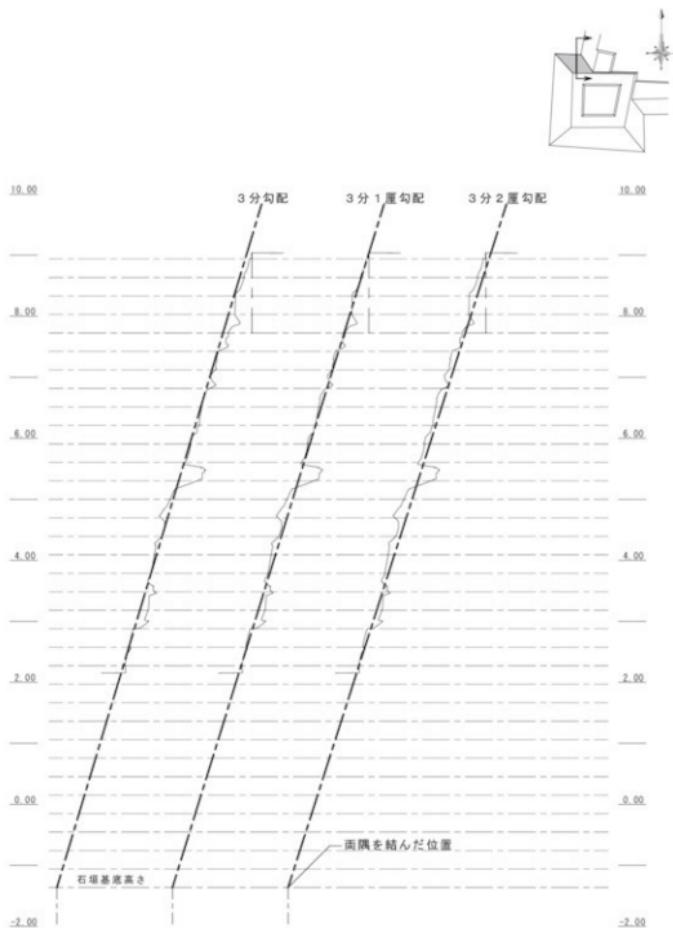
図 6-20 A・M・I 面平石部断面検討図 ( $S = 1/80$ )

石垣 A 面は目立った変形がないことから、石垣裾を始点に一致する勾配を探した。石垣裾は地久櫓台解体前等高線図で示したように、西側の隅角部と L 面と交わる入隅部を結んだ位置とした。下図に示すように 3 分では起き過ぎ、3 分 2 厘では倒れ過ぎる。3 分 1 厘勾配が全体的に馴染むことがわかった。なお、天端付近での勾配調整はしていないと判断した。
