屋嶋城跡

—城門遺構整備事業報告書—

高松市教育委員会

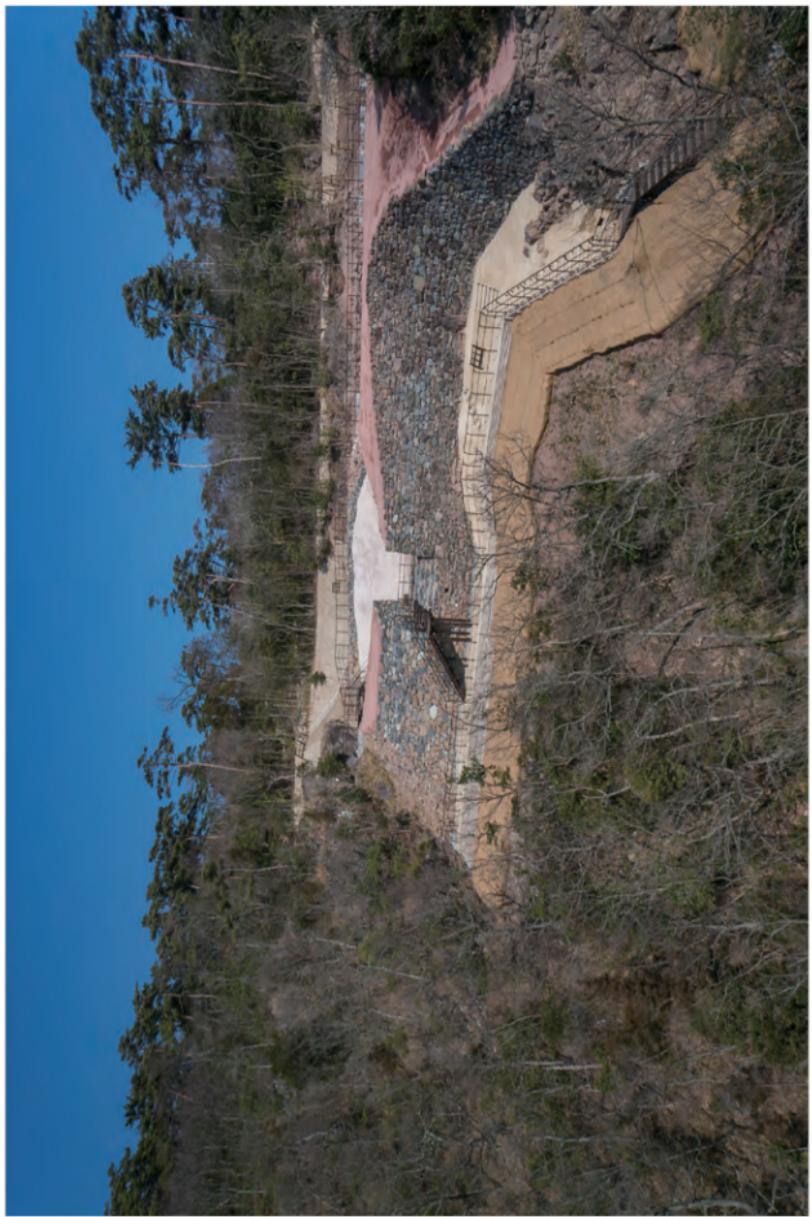
卷頭写真2 整備された城門遠景（南西から）

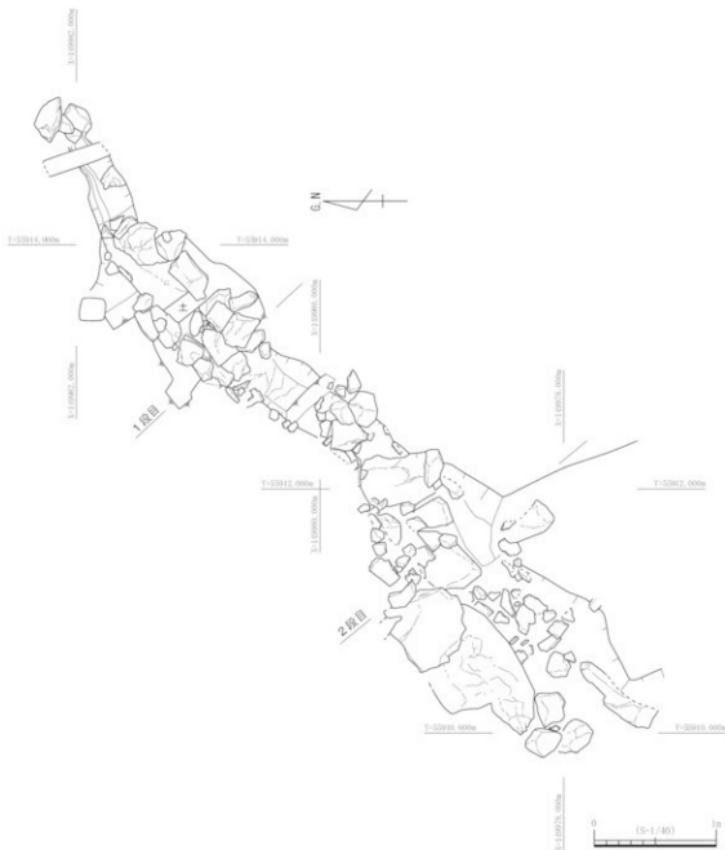
図14 城門排水溝（蓋石等撤去後）平面図 ($S = 1/40$)

城外側はほとんど石材が流出して判然としないが、床面を構成する盛土や、北側に岩盤が側石状を呈して鎮座している状況から、かろうじて排水溝の体をなしている。また、敷石も流出しているが、小型の石材が集中して残存していることから、敷石の下地として敷き詰められたものの一部と想定される。また、修復に際して、蓋石の幅や安定性等から、当該箇所で確認できた岩盤が直接的に側石として機能していたとは

考えられないと判断された。そのため本来は、岩盤部分にも側石が設置されていたと考えられる。また、排水溝は直線的に敷設されていないことからも、岩盤等の地形の状況を把握し、巧みに利用して、ルート設定及び設置作業を実施したと考えられる。

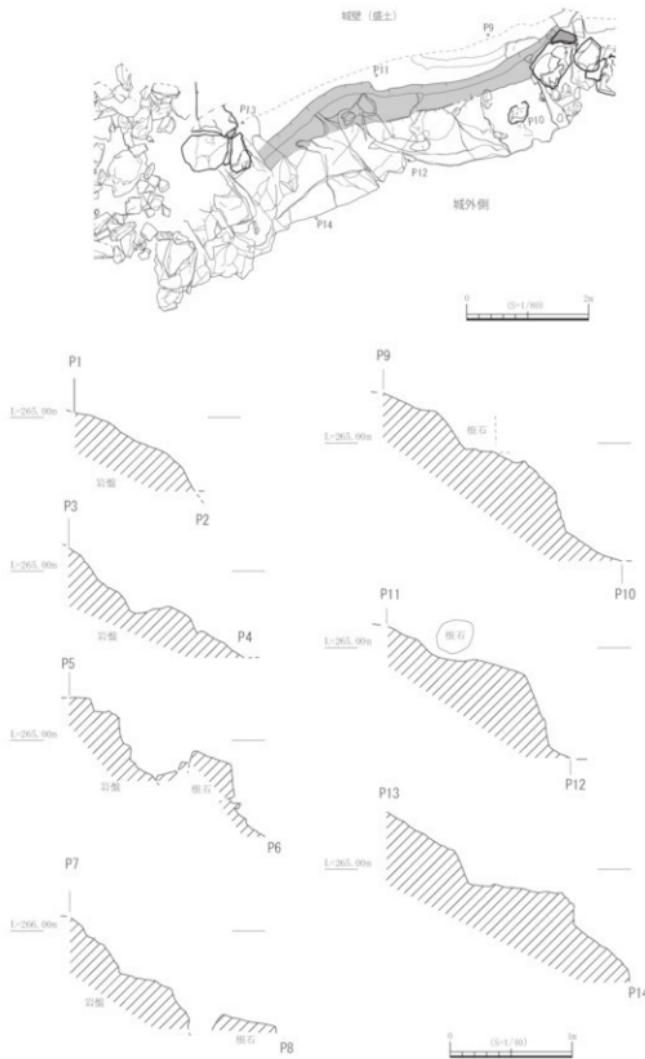
図 52 北側城壁岩盤加工状況平面図 ($S = 1 / 80$) 及び断面図 ($S = 1 / 40$)

既述の入隅付近から、根石は岩盤に据えられていた。ただし、岩盤の高さに凹凸があり、根石のレベルは懸門から北に向かって下がった後、再度、入隅から上がっていく。また、北側の比較的の残存状況の良かった箇所の根石も大きく移動していたものの、根石を据えるために、岩盤を根石の幅の分だけ、加工していることが判明した（図52）。また、既述のとおり、入隅手前の根石は、上部の石積みより15cm程度前に出して、段積みをしている。

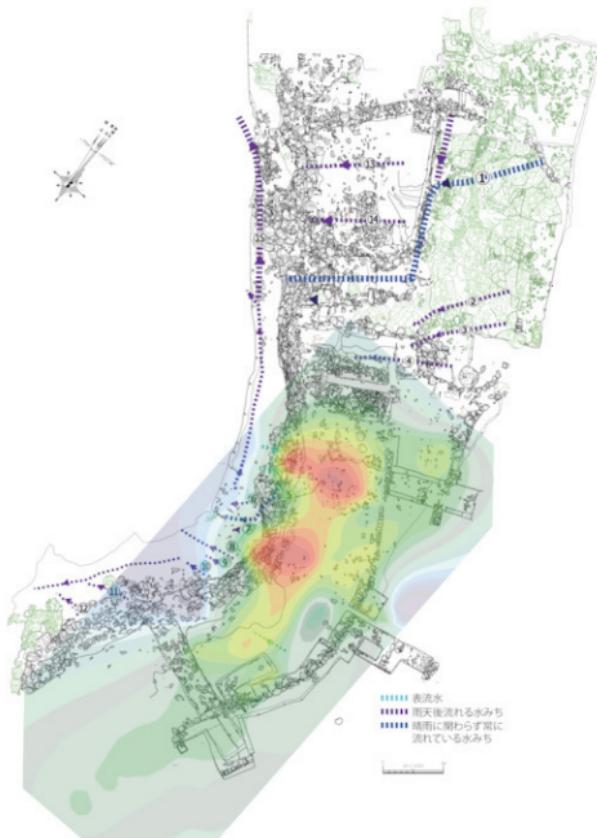
図80 水みちと電気探査との比較

城門が立地する箇所は、最も水が集まる場所となっており、城門から北東方向に位置する屋

島嶼層の風化土が見学路予定地、城門及び甕城部分に多量に堆積していることからも明らかである。そのため、城壁の修復及び今後の管理において重要な要素となることから、検討を実施した。

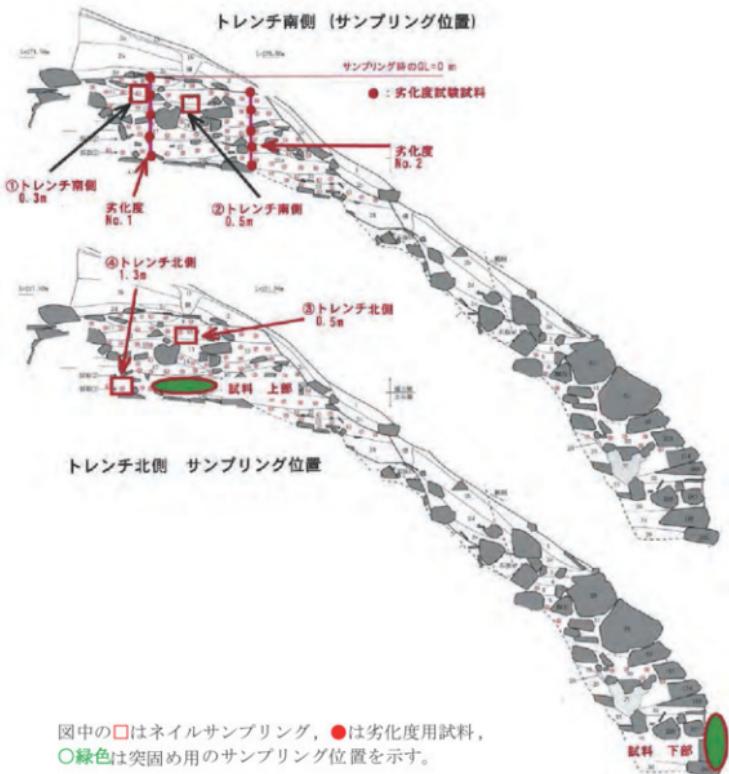
図87 城門北側城壁サンプリング位置

風化土の礫が大きく、40~50mmものが多い。白色の結晶の風化礫を含む層もある。土層の境界付近で密度が低下するため、盛土の施工があまり十分ではなかった可能性が指摘される。含水比が土層境界部で少し増加するので、境界部を水が通る可能性がある。
