第6章 城壁修復工事における考え方と方向性

第1節 経緯と経過

第2節 城門及び城壁の構造、規模、形状

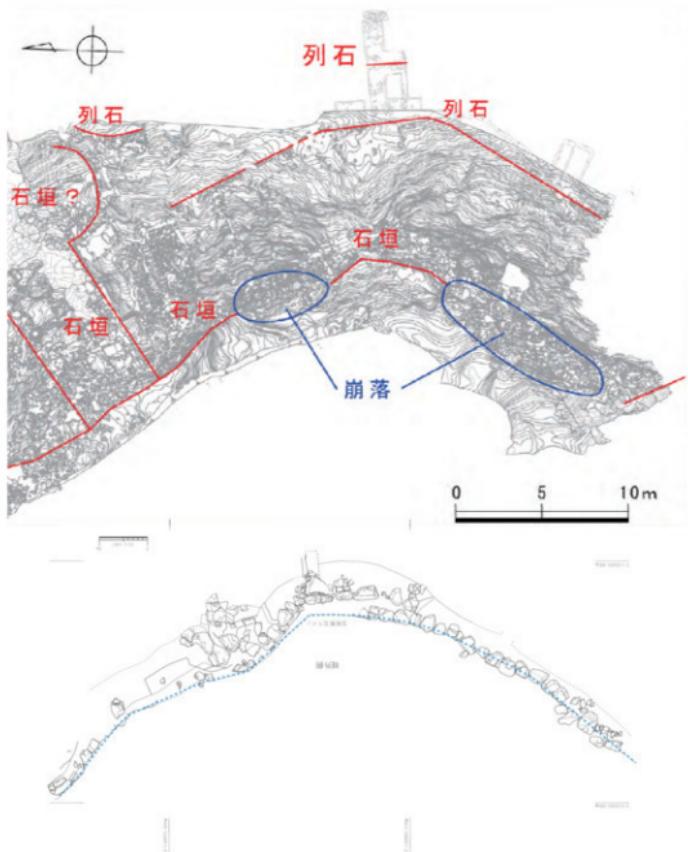
図104 城壁の基本構造

城壁の形状については、①幅、②勾配、③高さ（図104）の三要素をもとに復元を試みた。ただし、検討後の解体工事の進捗に伴い、情報量も増えていったことから、基本的な考え方として、調査の成果（城外側の根石付近の細かな形状など）を即座に反映させるかたちで、実際の工事では、現場を中心に検討し、設計に反映する形をとつた。

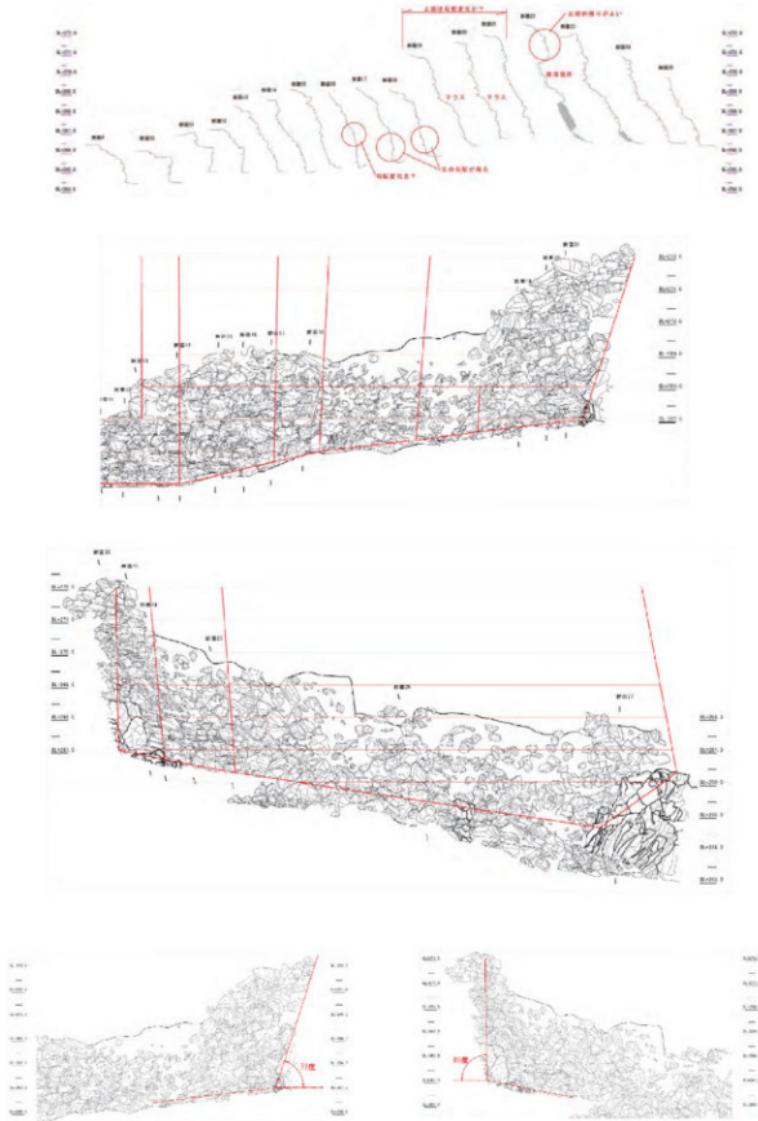
図 106 城門南側城壁の立面観

城壁の大部分は崩落していたが、城内側の石積みが残っていたこと、調査が進むにつれて、城外側の根石のほとんどが残存していることが判明し、この二つをもとに、本来の平面形状を復元することができた。ただし、城外側の石積みは、地形に制約を受けて構築されており、一定幅で城壁が築かれておらず、現場で把握された根石をもとに、城壁の形状が細かく変化することも明らかとなつた。そのため、幅を確定する作業ではなく、城壁の内外の壁のライン（図106）を決定した。ただし、城門南側の城壁については城内側の石積みが城門に取り付く部分の石積みが全く残存しておらず、残存部分との位置関係をもとにすり付けることとした。

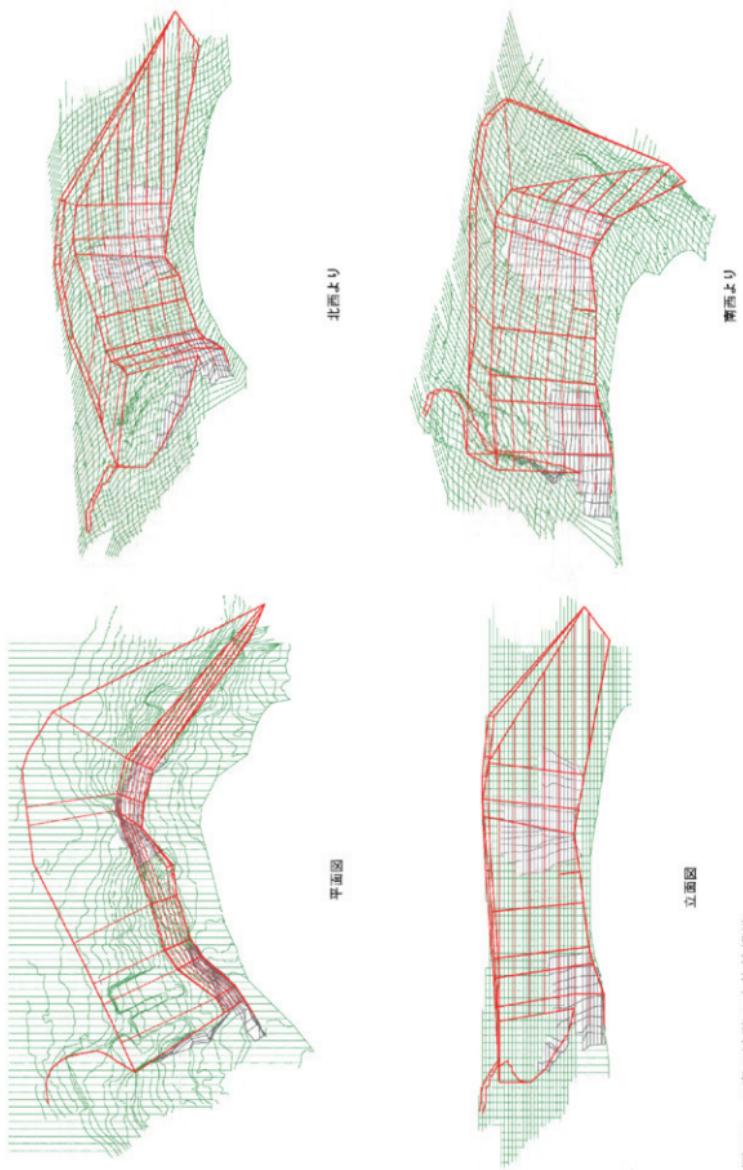
図 112 A 案の城壁の立体的構造

全体として一体化できる南側が想定復元となる。崩落部分にも石積みがあったと想定する。（図 112）

また、このほかに、想定される往時の形状に復元するという案もあったが、整備範囲や周辺とのすり付けと、崩落していた石材量などからA案を基本としながら、修復することが適切であると判断し、南側については、地形にすりつけてB案のような形状をとることにした。

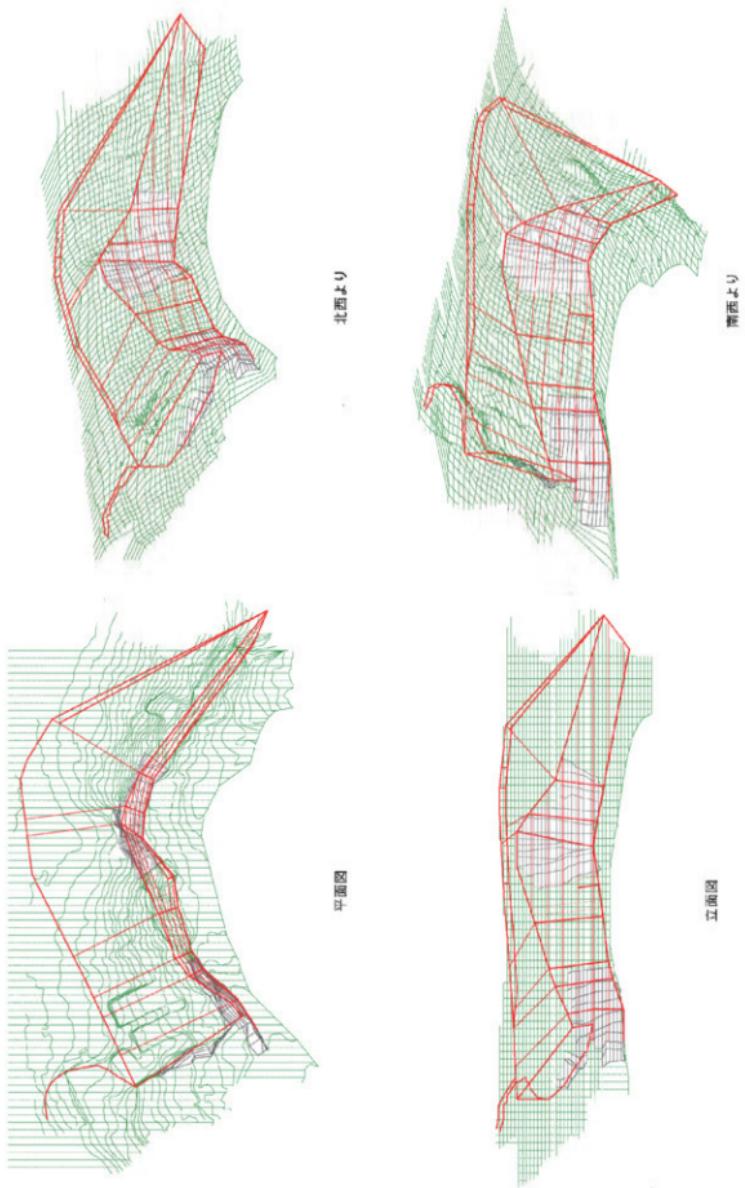
図113 B棟の城壁の立体制構造

残存する石積みに忠実な復元となるが、いびつな形状となり、收まりがつかない（図 113）

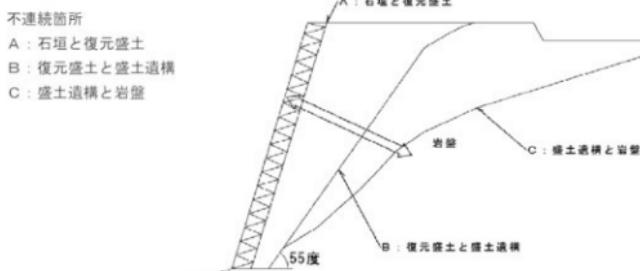
図114 一体化のイメージ

ウ)は図114のように今回の修復によって城壁断面は石積み、復元盛土材、盛土造構、岩盤の4層構造からなり、各接触面がすべりによる変形、ズレが生じやすい箇所となる。特にア)の水みちの状況からも、これらの面の一体化が城壁の安定性を図る上では、必要と考えられる。

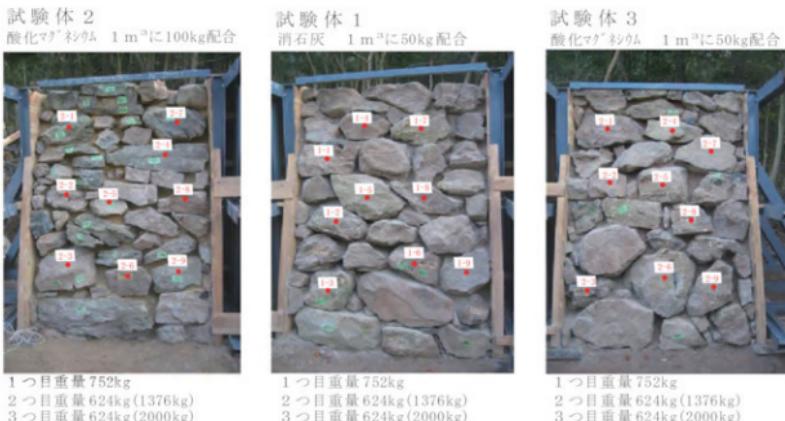
図120 試験体測定箇所と荷重

試験体2の積石が1石破損している。破損した積石は、破石を接着し試験体下部に積み上げたもので、上載荷重に耐えきれず接着面にて再び破断していた。水平方向に破れていた石材を接着し、水平よりやや傾けて積直したため、上部の破片は破断後に傾けた方向にズレていた。ズレ幅は約8cmとかなり大きかったにもかかわらず、その上部に影響は見られず、積石の破れや

積石が破損していた試験体2については3ヶ月目の観察時との変化はなく、試験体解体時に内部破壊の確認したが生じていなかった。試験体2の天端部分で背面盛土が薄く剥離していた。他の2もとについても天端部分で若干の風化は見られたが、層状剥離が一部で見られた。

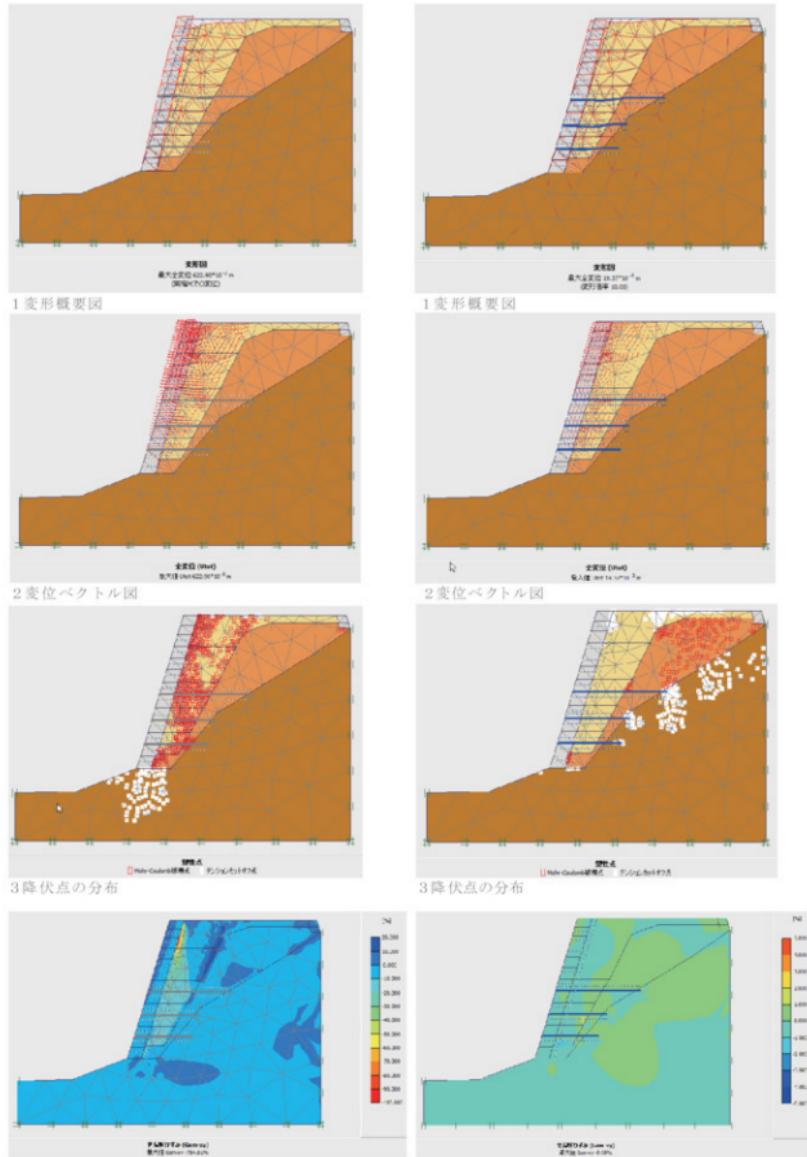
図135 Case ①-1 (常時、無補強、新盛土部無改良)・Case ①-2 (常時、補強、新盛土部改良)

天端の鉛直変位は約 1 cm、水平変位が約 2 cm のごく僅かなものとなる。

そのため、こちらも 1 回目の解析を裏付ける結果となり、改良土及び補強材が復元範囲の安

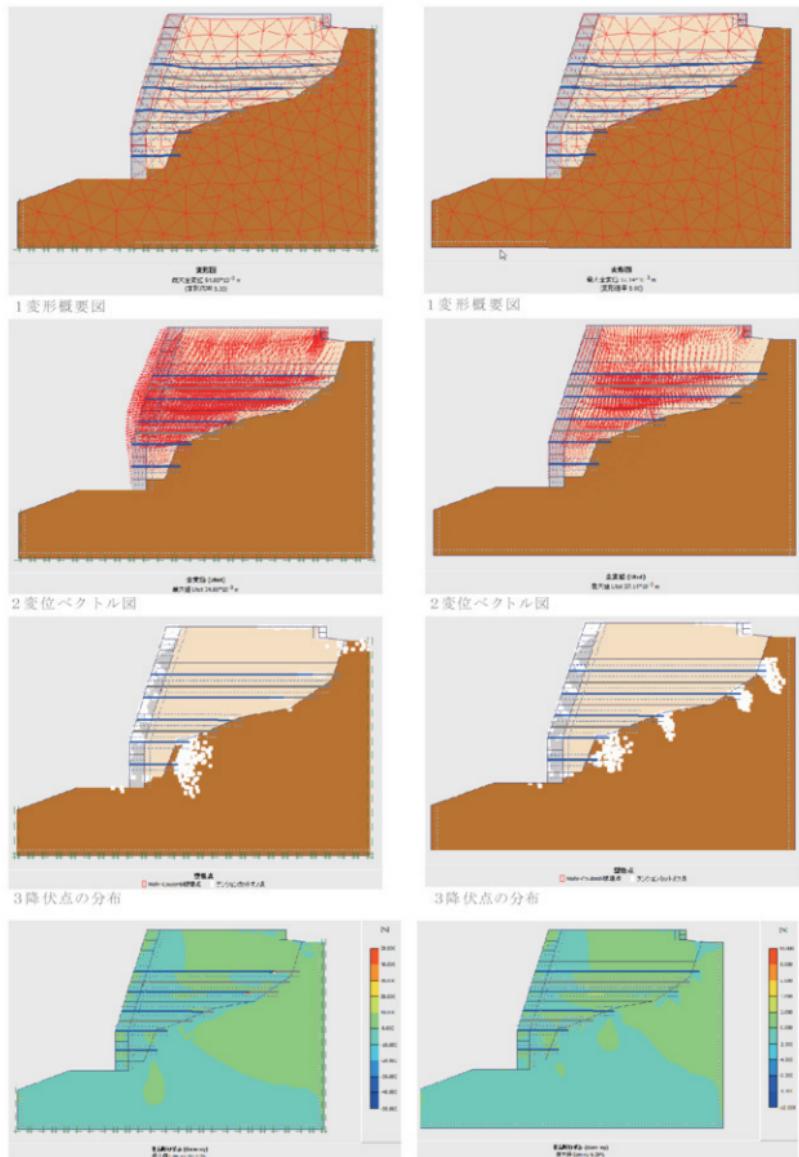
図 138 Case ② - 1 (常時、補強、新盛土部改良) Case ② - 2 (常時、補強材岩盤定着、新盛土部改良)

Case ②-1 と比べ垂直方向の変位量が約 1 cm 程となり、水平方向にいたっては約 1/10 まで軽減した。こちらも断面①と同様に、復元範囲の安定を図ることは可能であるが、背面の岩盤への負荷は解消されず、その取り扱いは施工時

での課題と言える。

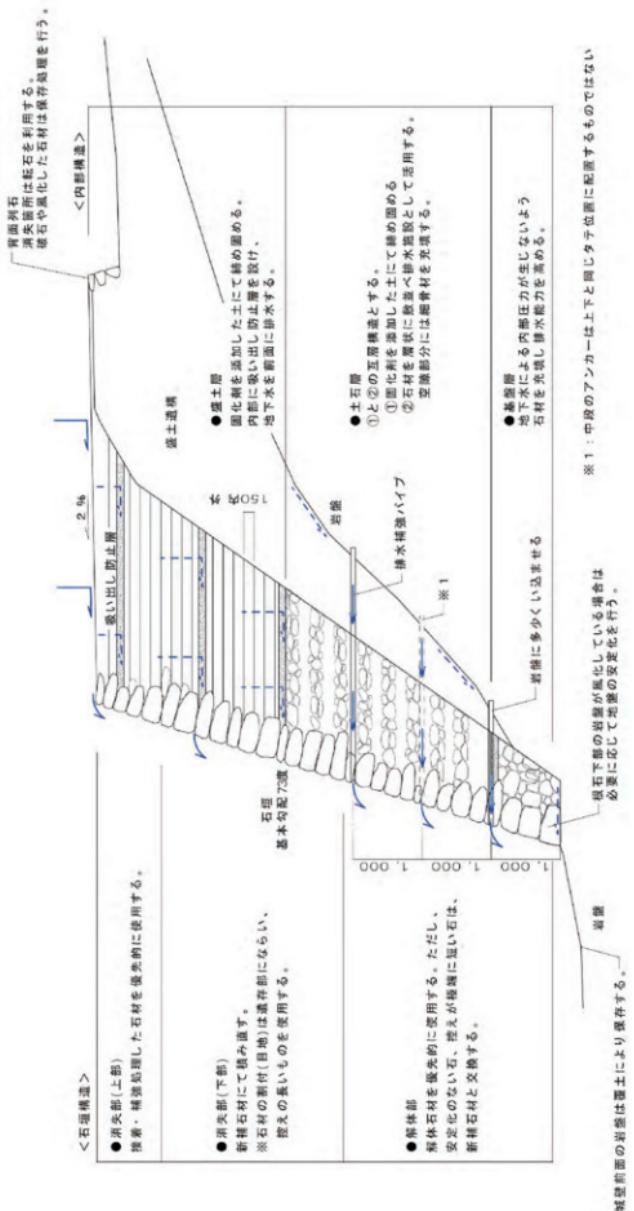
図139 修復試験断面の基本構造

以上の課題を克服するための方法は、端的に言えば、排水機能をもった補強ということである。盛土の補強のみであれば、固化材等による補強のみで良いが、排水機能と不連続面の一体化を行う方策は現代的な工法以外では困難で
