仙台市文化財調査報告書第 451 集

仙台城跡東日本大震災 復旧事業報告書

2016 年 9 月

第5章 中門北石垣

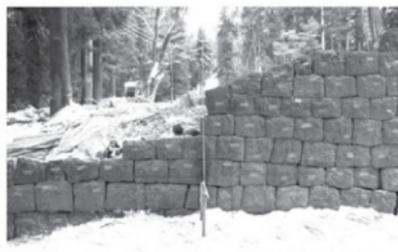
第1779図 C面天端石の欠損(北から)

C面は天端石の一部が欠損している。背面盛土の流出を防ぐことと、構造体としての安定性を図るため、欠損部に石材を補充した。周囲の石の配置具合に基づき、石材配置を検討し、11石(C-シ-1～11)を補充した。うち1石(C-シ-11)は、C面前面に崩落していた石材である。石材は、本丸北壁石垣修復工事の残石を使用した。

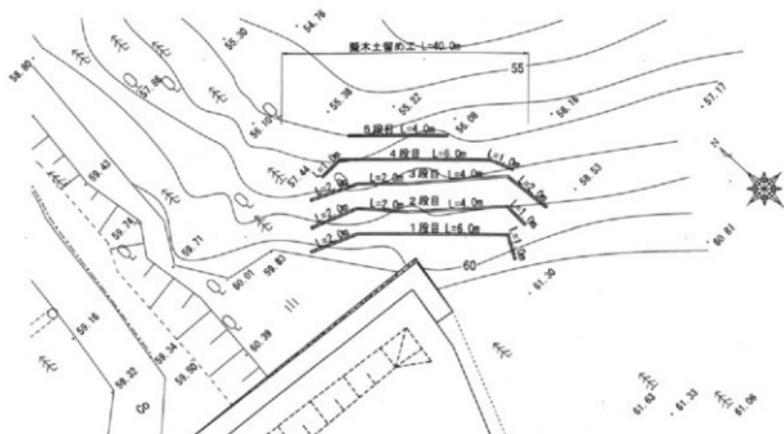
第1796図 盛土工平面図

北東部の斜面は、その上端が石垣CD角に近接しており、将来的に土の流失により石垣基部がえぐられる可能性が想定される。そのため、斜面に盛土を行うこととした。斜面に鋼管を打ち込み横板を配する構造の土留板を5段設け、盛土を行った。

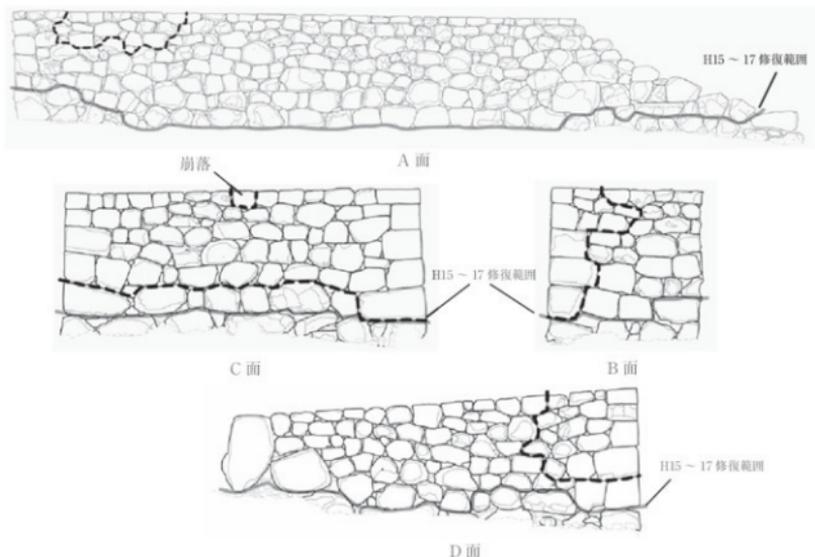
第1862図 孕み出しの範囲(破線内)

A 面から D 面にかけて、石垣上部が前にせり出した。C 面天端石が1石落下した。また、間詰め石が多数落下した。天端では石垣に平行に亀裂が生じた。A 面背後では約 10 m、C 面背後では約 45 m の長さである。
