第7節 土塀の修理

第9章 本丸東側崖面

第11章 総括

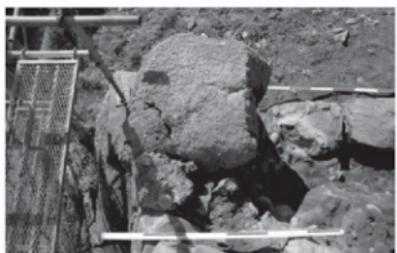
第2180図 3区 C面石材CD-3の亀裂(東から)

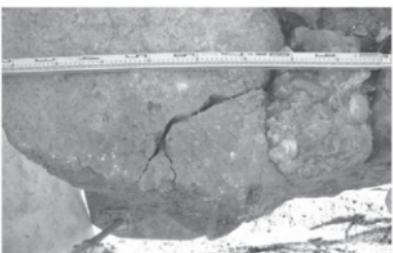
第2181図 3区 C面石材CD-3の亀裂(南から)

第2182図 3区 C面石材CD-3 接着剤の注入

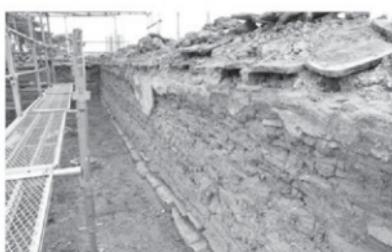
東西土塀の北面の上部では、敷き込まれている瓦の端部が欠けている部分がある。これについては、以前の修理の際に支障になる端部を打ち欠いた可能性が考えられる。

第2237図 東西土塀軸体部 北面
上部の瓦は端部が打ち欠かれている

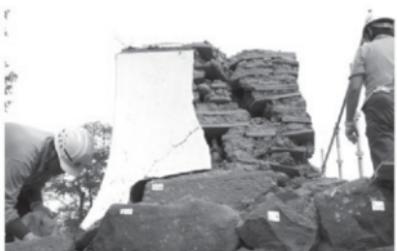
第2245図 東西土壙妻部 軸体部の亀裂と瓦

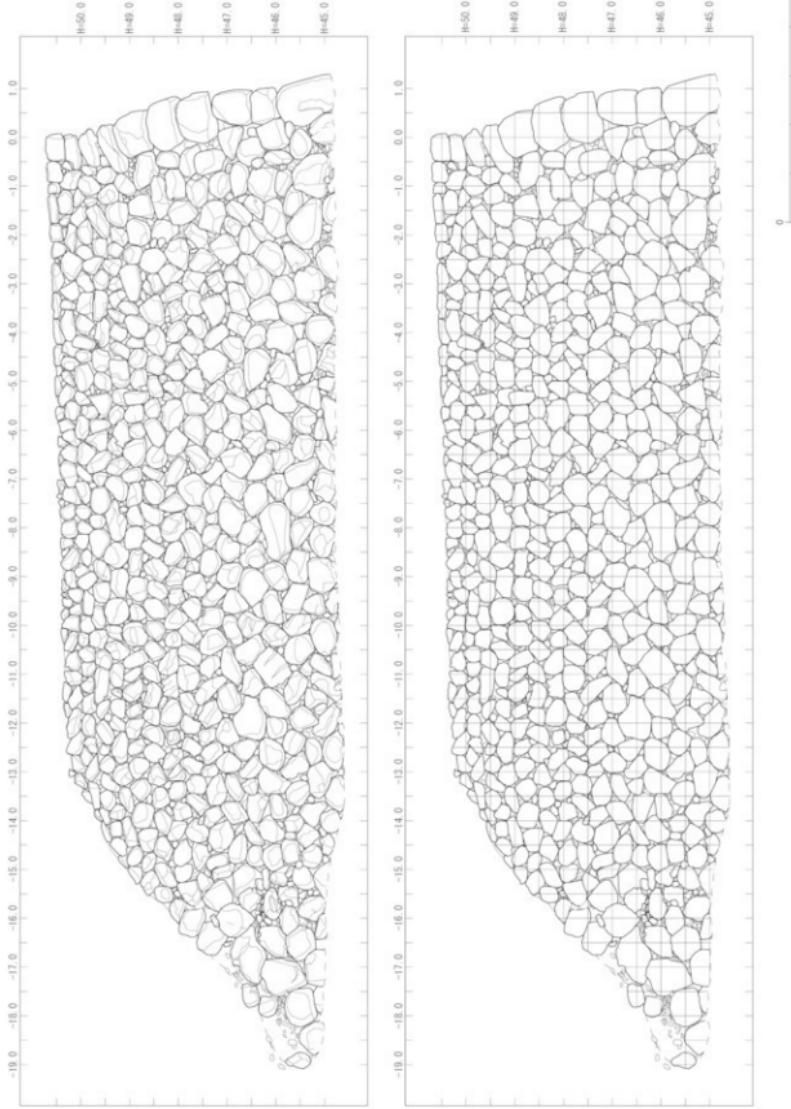
第2392図 清水門石垣A面被災状況立面図・縦横断位置図

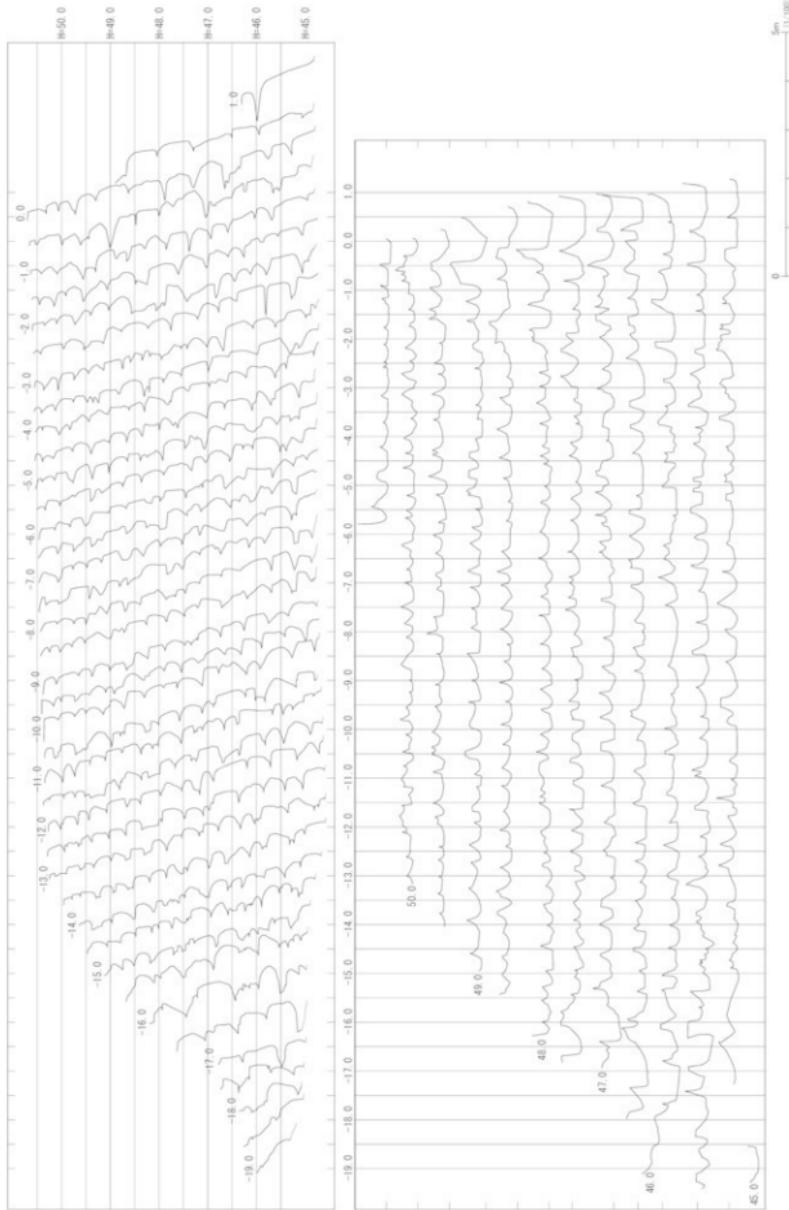
图2393图 清水門石垣A面被災狀況縱橫斷面

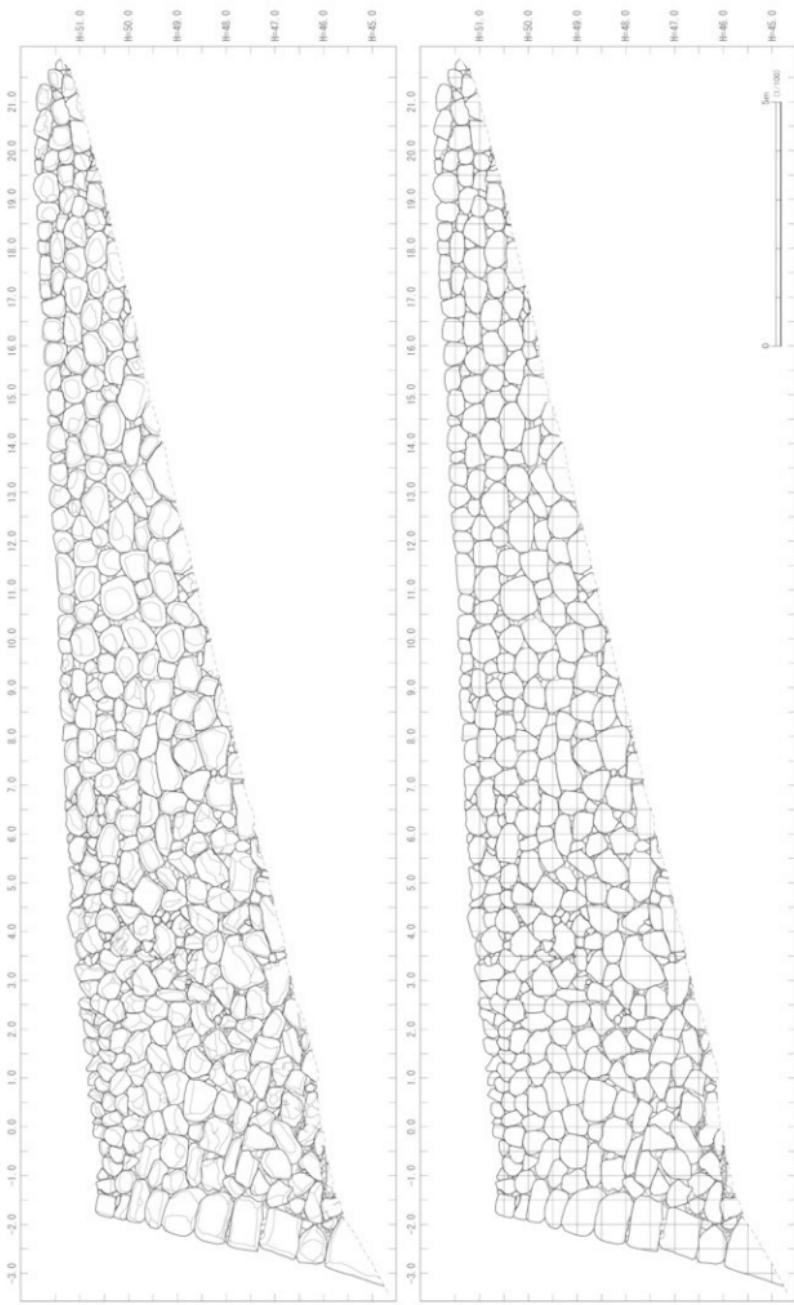
第239-4図 清水門石垣面被災状況立面図・縦横断位置図

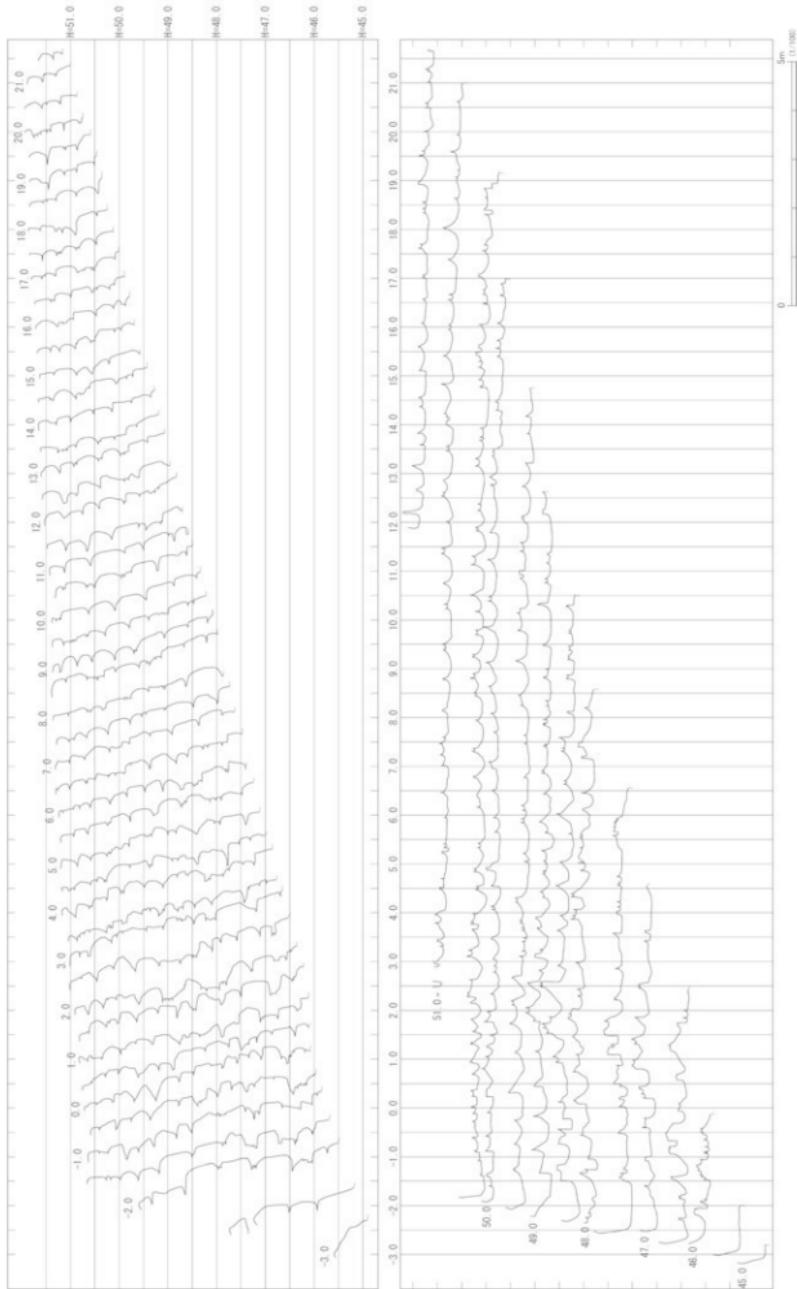
第2395圖 清水門石垣面被災狀況縱橫斷面

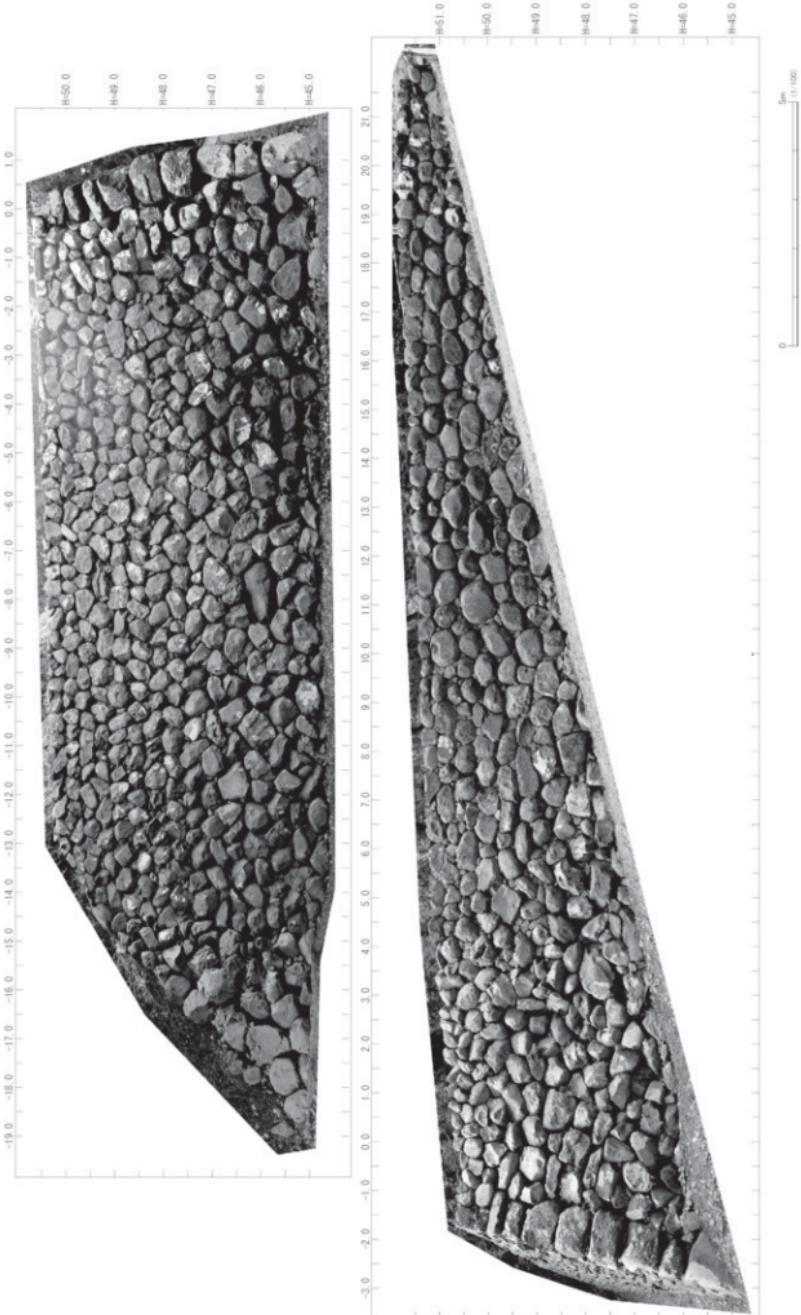
第2396図 清水門石垣被災状況立面オルソフオト

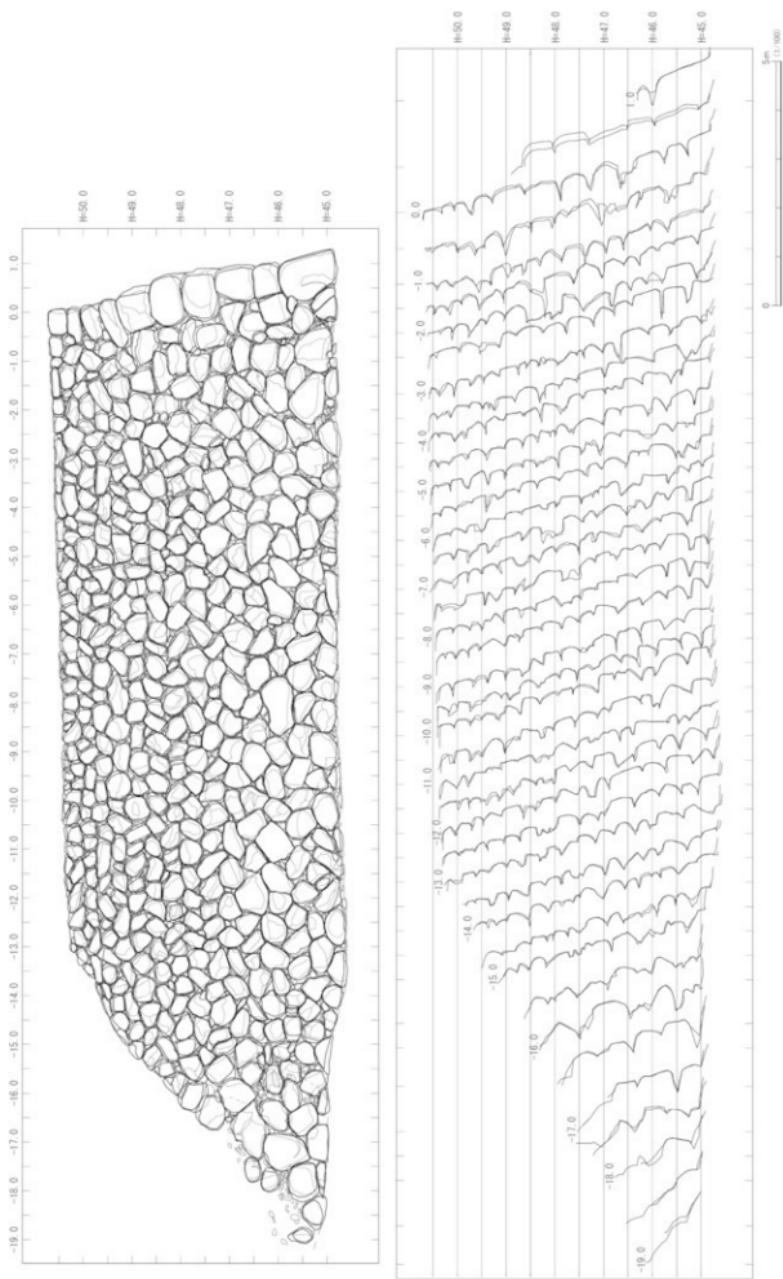
石垣隅角部は、下から2段目から6段目にかけての角石で伸びが見られ、特に下から4・5段目で顕著に見られた（第2397・2398図）。また、角石の2段目は、震災以前からその中央付近で石材が破断していたが、震災により破断した一方が前傾し破断面の距離が広がった。その他、隅角部で不安定な状況が確認された（第2385図）。3段目の角石と4段目の角石に接点が多く、間に挟まった玉石で石材同士が接しており、さらに、接点となっている玉石が割れ、3段目と4段目の角石が不安定な状況で接している。

第239図 清水門石垣A面被災状況比較

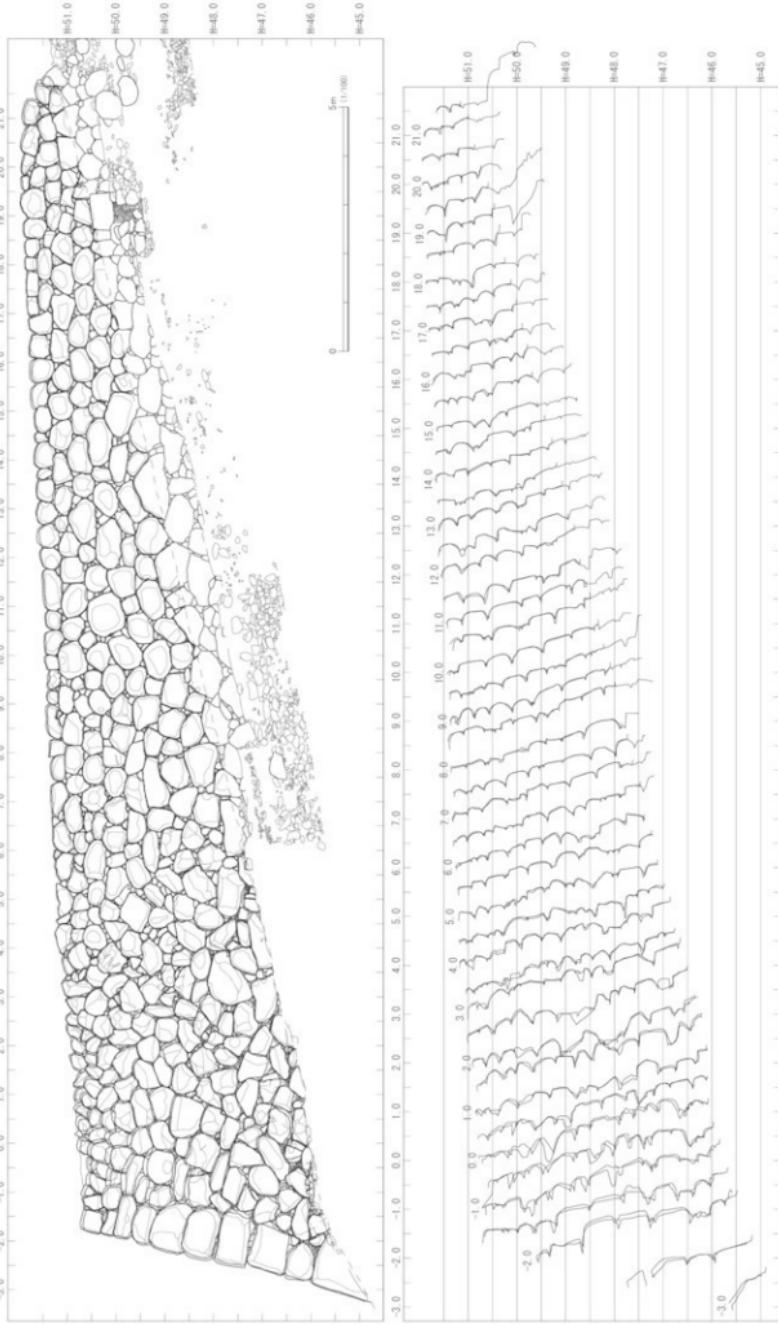
第2398圖 清水門石垣B面被災狀況比較

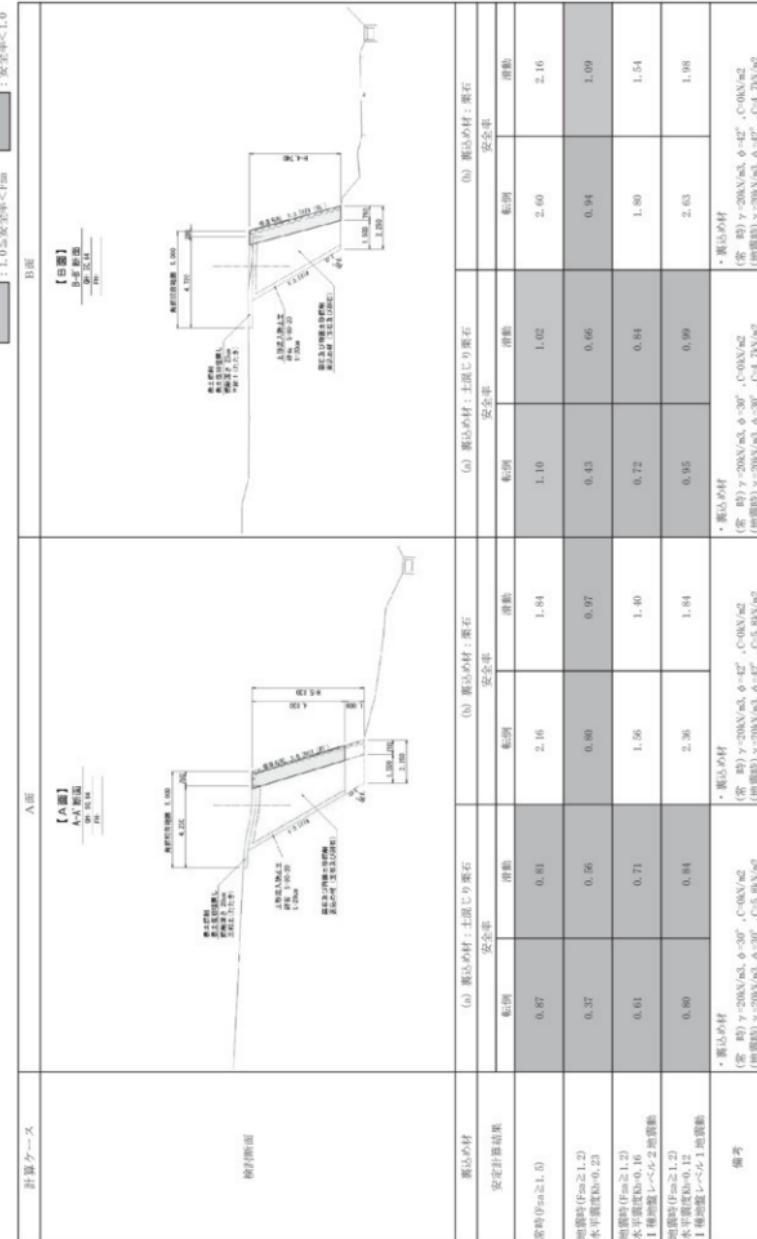
以上の安定計算結果から、清水門石垣は「東北地方太平洋沖地震」の地震動（地震時（ $kh=0.23$ ）相当）において安定計算上は基準の安全率を満足していないものの、①実際に崩落等は生じていないこと、又②支持地盤についても前述のとおりN値33～50以上の締まった礫質土層であり問題ないこと、更に③本丸北西石垣C面の復旧に用いた“補強材”については、実際に崩落の被害があったことおよび前面に市道仙台城跡線が近接しており、通行車両への安全性を考慮する必要があり設置したが、今回の復旧工事においては「伝統工法により修復する」との“基本理念”を尊重して、水平震度（地震時： $kh=0.16$ ）【1種地盤：レベル2地震動】に耐えうるよう、裏込め材として“現況の栗石の土をふるい落としたもの”を用いて修復するものとする。

第2465図 清水門石垣安定計算結果一覧
