松江市文化財調査報告書 第 111 集

## 史跡松江城石垣修理報告書

(鳥取県西部地震災害復旧事業)

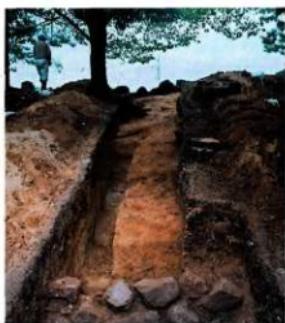
T-1腰石垣検出状況

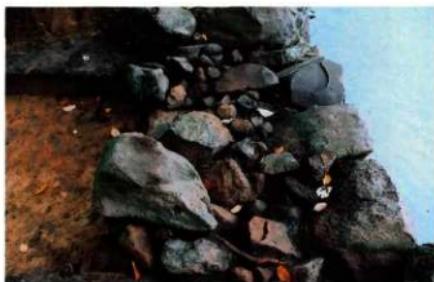
T-1天端部分完掘状況

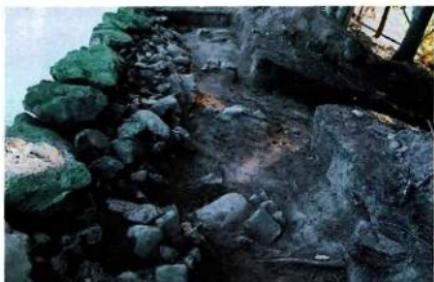
T-2天端部分完掘状況

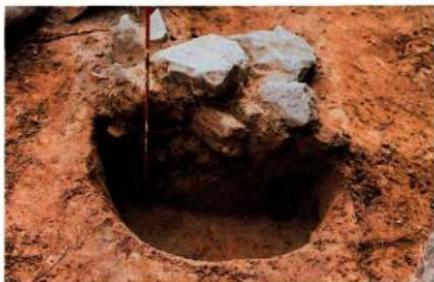
T-2壠控え柱痕跡検出状況

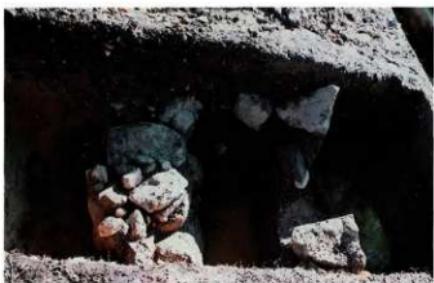
T-2腰石垣検出状況

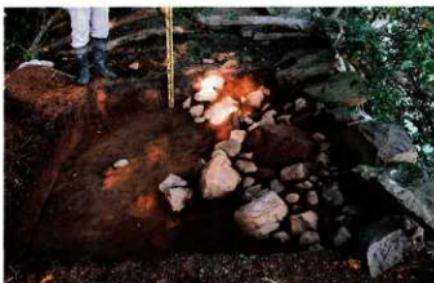
T-3-1天端部分完掘状況

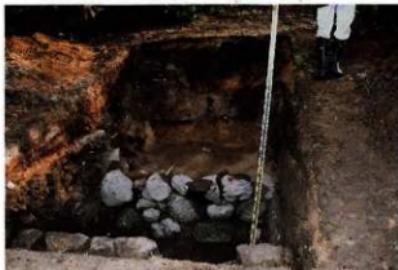
T-3-2腰石垣検出状況

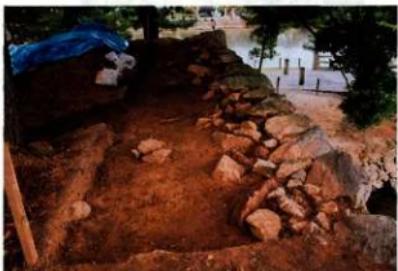
T-4天端部分完掘状況

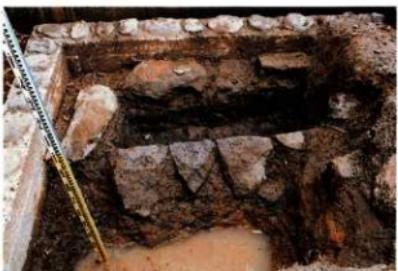
T-4水路検出状況
