史跡今市大念寺古墳 保存修理事業報告書

1988
出雲市教育委員会

1. 本書は、出雲市教育委員会が、国庫補助事業として実施した、史跡今市大念寺古墳保存修理事業の報告書である。
2. 史跡今市大念寺古墳保存修理事業は、昭和56年度から昭和58年度までの3カ年間で、石室羨道部付近の保存修理事業を実施し、「史跡今市大念寺古墳保存修理工事報告書」として、昭和58年度に発行している。本書は、昭和59年度から昭和62年度までの4カ年間に実施した、墳丘北側及び南側の保存修理事業を主体として報告している。
3. 本事業の組織については、本文中に別記（P34）している。
4. 本書の編集は、出雲市教育委員会が行ったが、執筆分担については、次の通りである。玉稿を賜わった先生方に、厚くお礼申し上げます。

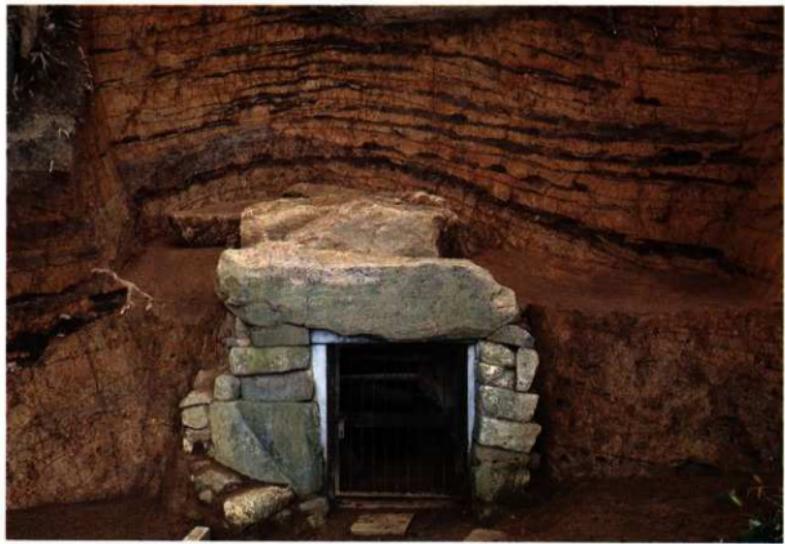
石室甬道部上部版块状互层

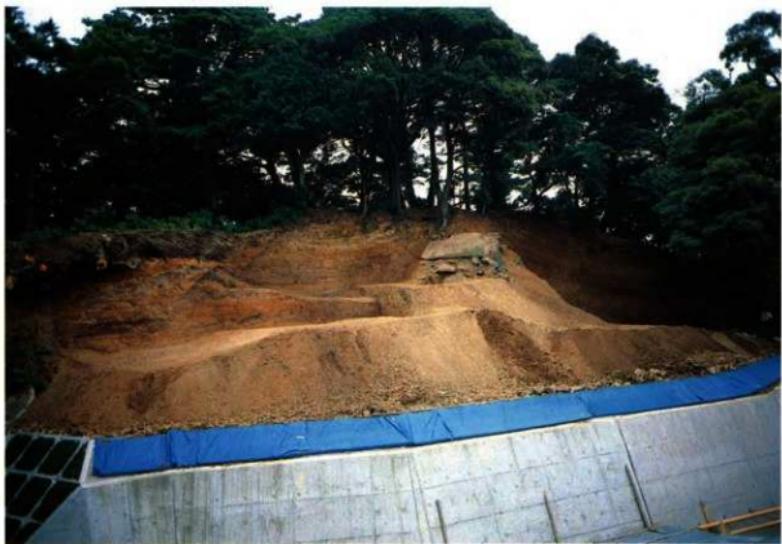
填丘北側削落断面近景

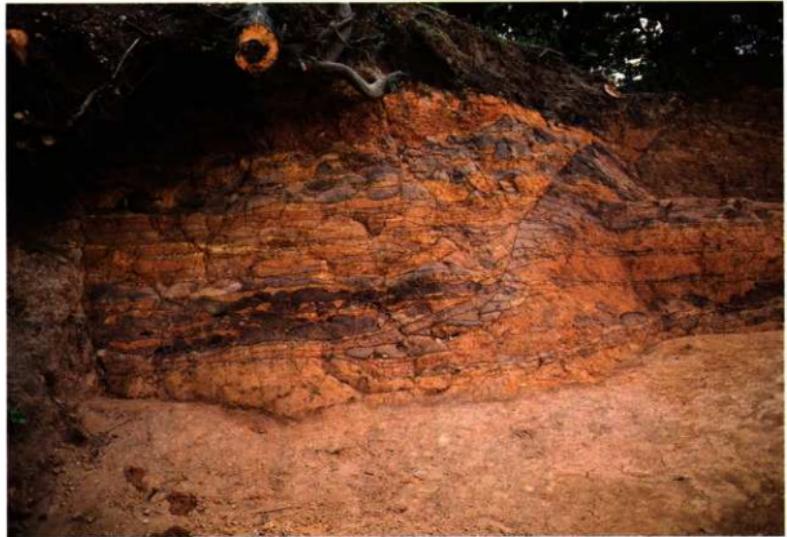
墳丘北側削落断面 後円部と前方部の接合部

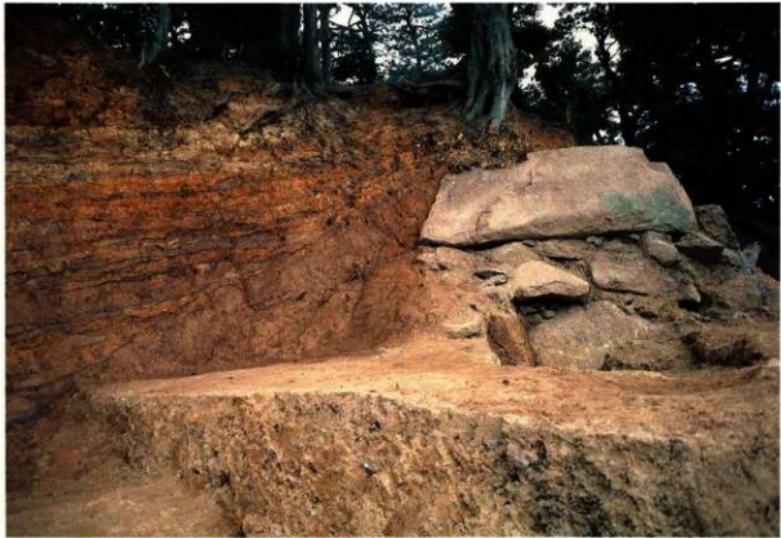
墳丘北側割落断面石室東側

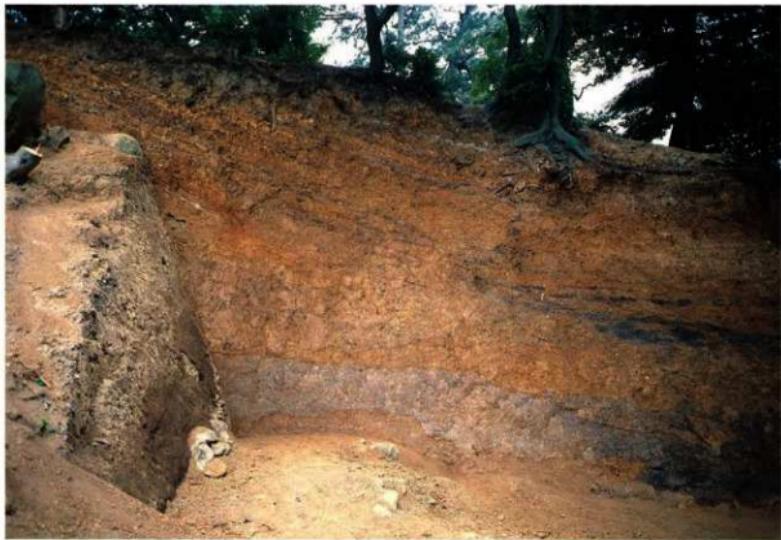
填丘北側剝落断面石室西側

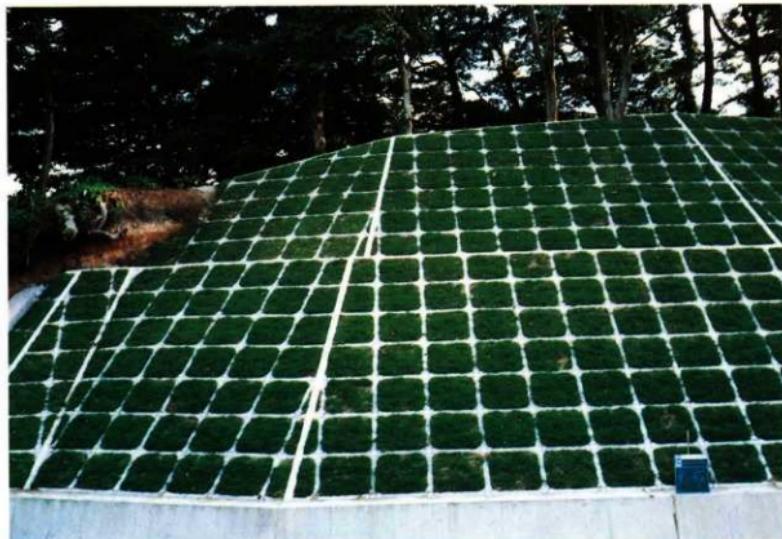
塙丘北側保存修理後の状況

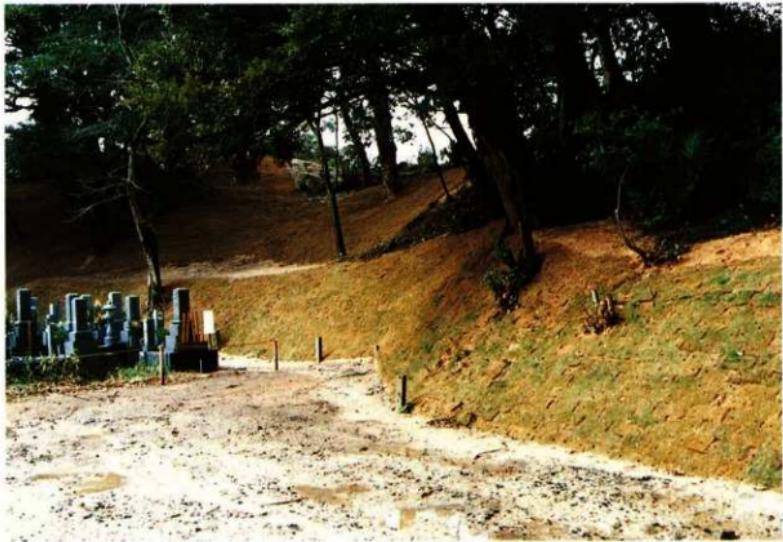
填丘南側保存修理後の状況

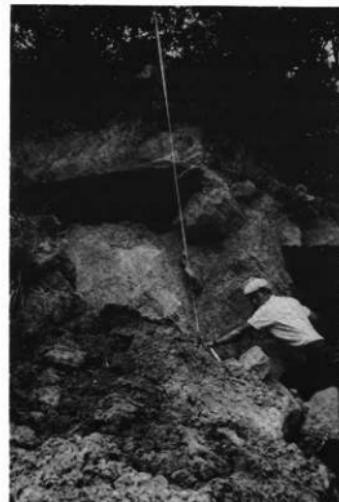
石室奥壁付近崩壊状況
(昭和59年暮れ災害時)

ことを改めて認識し、続いて墳丘全体の修理を計画した。それは後円部北側の盛土が流失し、玄室奥壁の角から光が差し込む状態であり、雨水が浸透し石室の崩壊につながる恐れがあること。その他、墳丘各所が損傷しているからである。

昭和59年8月には、大念寺古墳保存修理計画策定委員会を発足させ、検討を経たのち、昭和59年度から昭和62年度までの4カ年で、第2次保存修理事業を実施した。事業内容は、墳丘北側の擁壁・法棒工事と、墳丘南側の盛土工事が主体であり、それに伴う調査も行った。

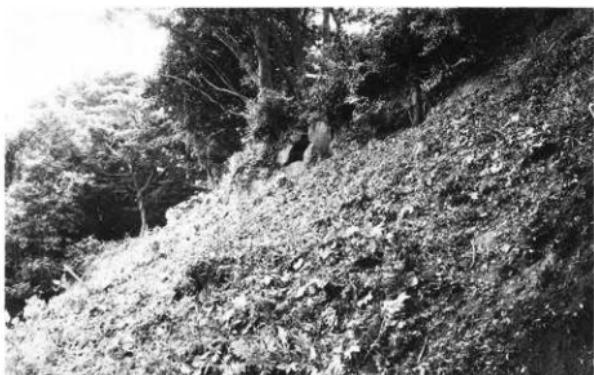
北側墳丘の割落は、江戸時代の大念寺境内拡張にともなう土取りによるものと推測され、近年まで何回かの流失、補修を繰りかえしている。現在、大念寺本堂側に設けられている擁壁は昭和39年の大水害以後、国庫補助を受け施工されたものである。コンクリート擁壁の高さ、地上約2メートルの上に斜面にそって中腹までコンクリート板で法面を保護し、墳丘部にあたるところについては盛土を行い張芝を施工したと記録されている。しかし、墳丘部にあたる盛土部分は、現在ほとんど流失し横穴式石室の奥壁が露出している状態である。

墳丘北側削落面

今回の大念寺古墳の事業については、早急に修理が必要とされる横穴式石室の崩落防止と墳丘封土の流土防止のための保存処置を重点項目として、また人家にもっとも影響を与えると考えられる後円部北側削落面と比較的残りがよい南側墳丘の封土流失防止のための工事を優先して行うこととした。計画としては、北側削落面は新たに擁壁を設け、法面が安定するような勾配に補修・盛土し、南側崩落箇所については、盛土による補充整形を行い墳丘封土の安定化を図ることとした。また、墳丘に施す盛土仕様については、墳丘の調査結果を踏え、当時の工法を可能な限り踏襲するような工法の選択を行い既存封土との一体化を図るものとした。

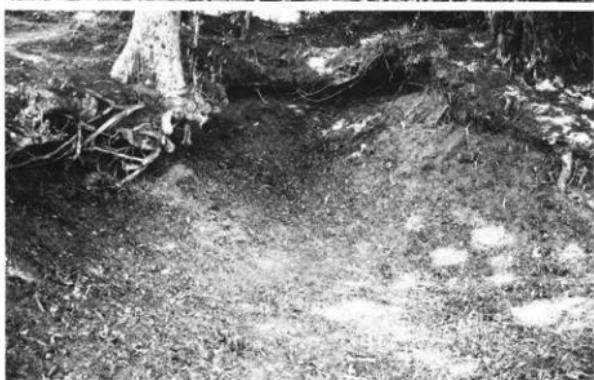
南側墳丘については、全般的に墓地に接する墳裾部の崩落がはげしく、また前方部と後円部がつながる接合部分に大きく封土流失個所が見られる。それらの原因としては、墳裾部については土取りによる影響が考えられ、接合部などの流失個所については、長年の雨水等による浸食と考えられる。

墳丘南側
崩落部分（一部）
