5.2 昭和59年度工事

5.3 昭和60年度工事

5.4 昭和61年度工事

**史跡今市大念寺古墳
保存修理事業報告書**

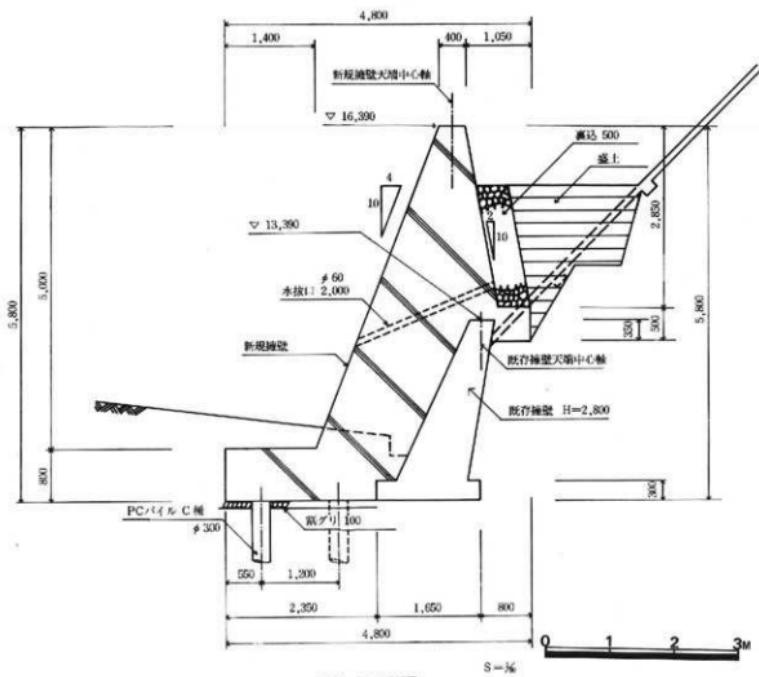
図 50 擁壁断面図

コンクリート擁壁は全長約30.5メートルの内、西側から約14メートル分を施工した。全高5.8メートル、幅4.85メートルで、既存擁壁に立て掛けるように施工した。

擁壁は基礎板と擁壁軸体とに2度打し、鉄筋加工、型枠製作、コンクリート打設と製作した。鉄筋は異形鉄筋S D30を使用し、型枠は打放し用合板、コンクリートはF C210kg/m³、スランプ8cmのレディミクストコンクリートを採用した。

鉄筋加工は、鉄筋径D10～D16までを使用した。また既存擁壁にアンカー用し使用した鉄筋はD10を使用し、間隔をタテ・ヨコ共300@とした。

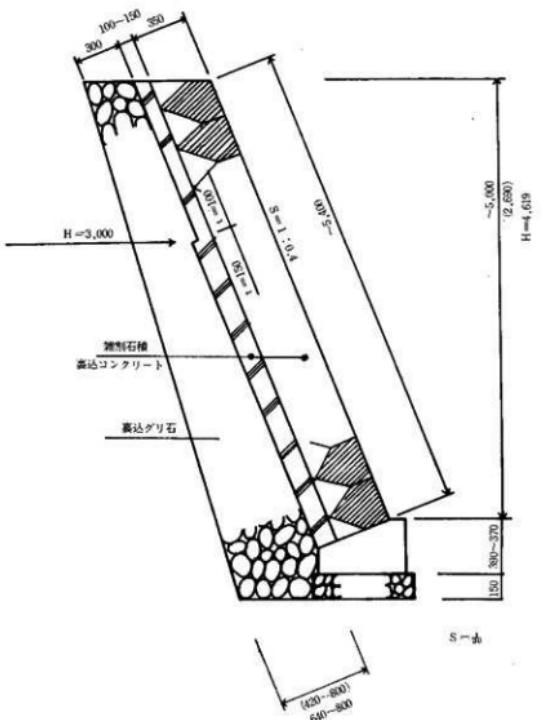
図53 線石横構造図

なお、擁壁工事の工事範囲については、既存の擁壁部分のコンクリート擁壁施工個所と填丘北側西端にあたる地山が露呈している個所について土留工事を行った。西端の個所は、現在も地山が崩落して急斜面となり、前面に墓地に接しているため施工範囲が少なく、墓地を荒すことがないような練石積の土留擁壁とした。石材は雜割石・控え35cmのものを使用し、胴込、裏込コンクリートを打設し、現況地山斜面にあわせるように施工した。

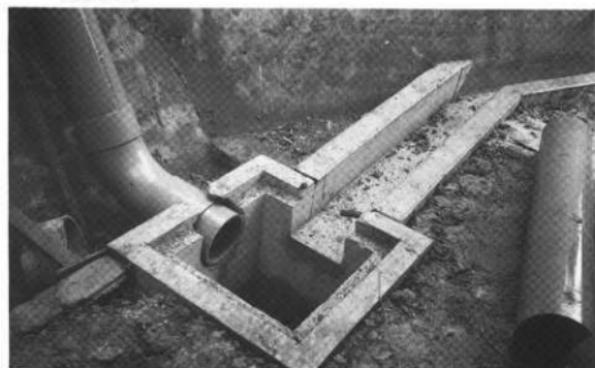
排水樹と側溝

法面小段からの排水については、法面斜面にそってベンチフリュームで流し、大念寺境内の位置で排水樹で受け、擁壁に沿って設けた側溝に流した。擁壁の側溝は現場打コンクリートで施工した。一部流面斜面からの排水については、V Pφ 200の取付管を用い、排水樹に集水した。

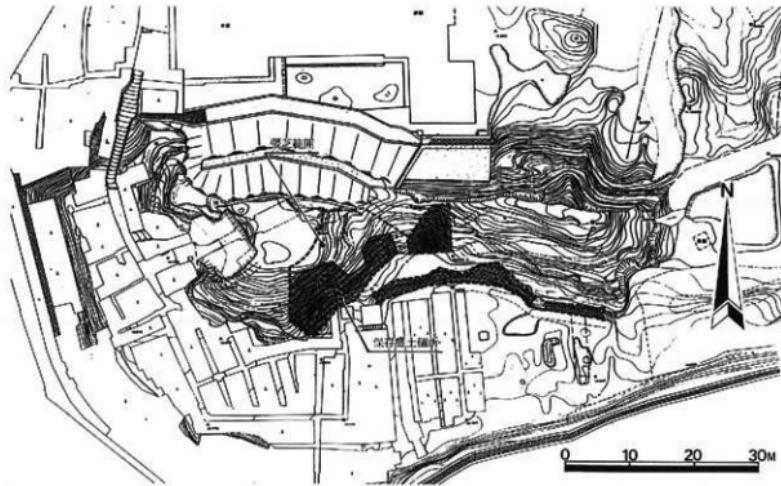
図57 工事範囲図

墳丘崩落の保存修理工事は、前方部については墳頂及びくびれ部、後円部については前方部側が崩落が著しく、表土の段切掘削を行い、保存盛土を施工することとした。特に崩落が著しい前方部とのくびれ部については、いくつかの問題が検討された。現在、その崩落状況が樹木根のみで維持しているように見受けられる個所もあり、樹木根による遺構の破損や封土の崩落が進行している。新たに保存盛土を施工するに当って、樹木及び樹木根の処置が検討されたが、今回は崩落個所にあたる

樹木根のみ伐採し、盛土施工するに留め、樹木の伐採については周辺造構に与える影響を考慮し、とり止めた。

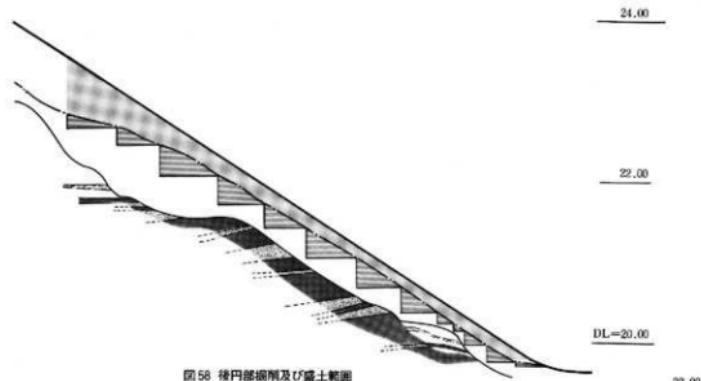
図 58 後円部掘削及び盛土範囲

施工規模は、掘削土が $62m^3$ 、盛土が $206m^3$ とした。また表土の掘削土は、残土処分として場外に搬出した。

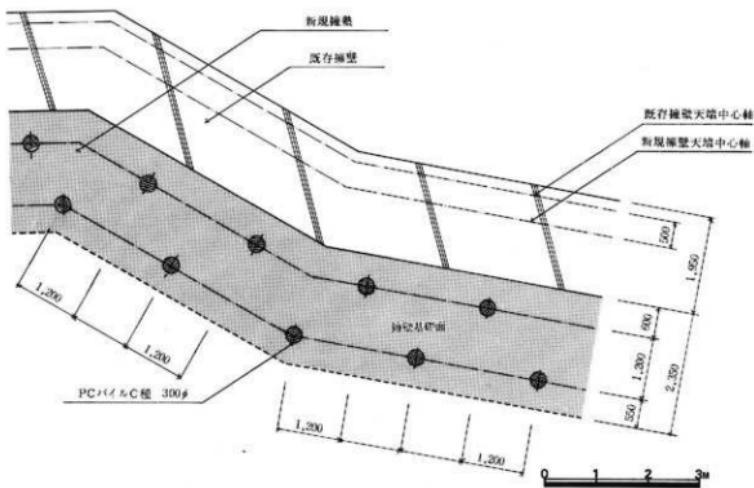
図67 基礎杭配置図

抗基礎は既製P CバイルC種を採用し、大きさは4300×厚60mm、長さL=5mのものを打込んだ。P Cバイルの配列は、擁壁の基礎面に対して2列に1.2メートルごとに交互（チドリ）に配置した。

擁壁基礎面に前年度同様、プレキャストコンクリート製パイプ(PCパイプC種) φ300を11本打設した。配列は二列で1.2メートルごとに交互に配列した。
