# 史跡旧奥行臼駅逋所主屋保存修理工事報告書

別海町教育委員会

**史跡旧奥行白駅通所主屋保存修理工事  
保存修理工事概要**

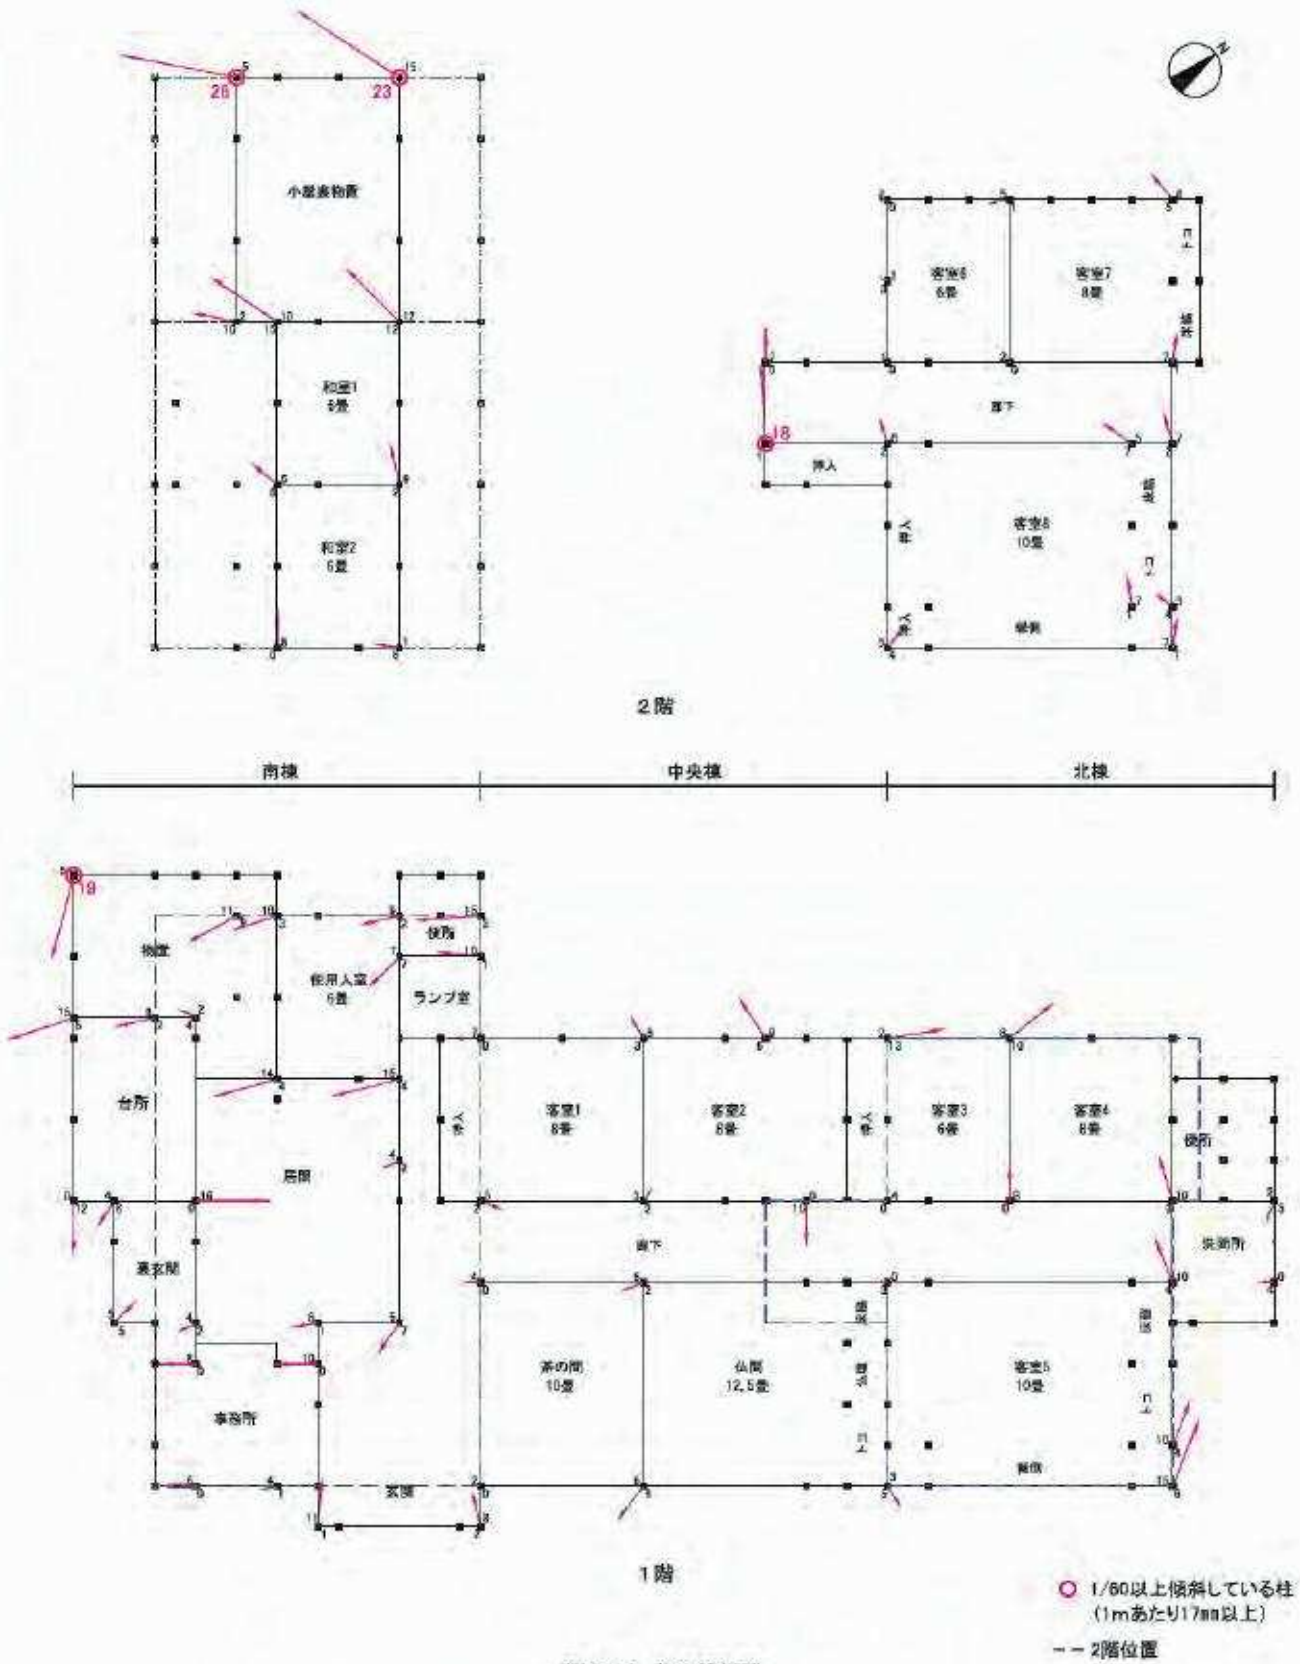
図 3-1-1 柱の傾斜図

各所に経年による破損や腐朽劣化がみられるが、最大の問題は基礎の不同沈下等に起因する床の不陸及び柱の倒れであった。

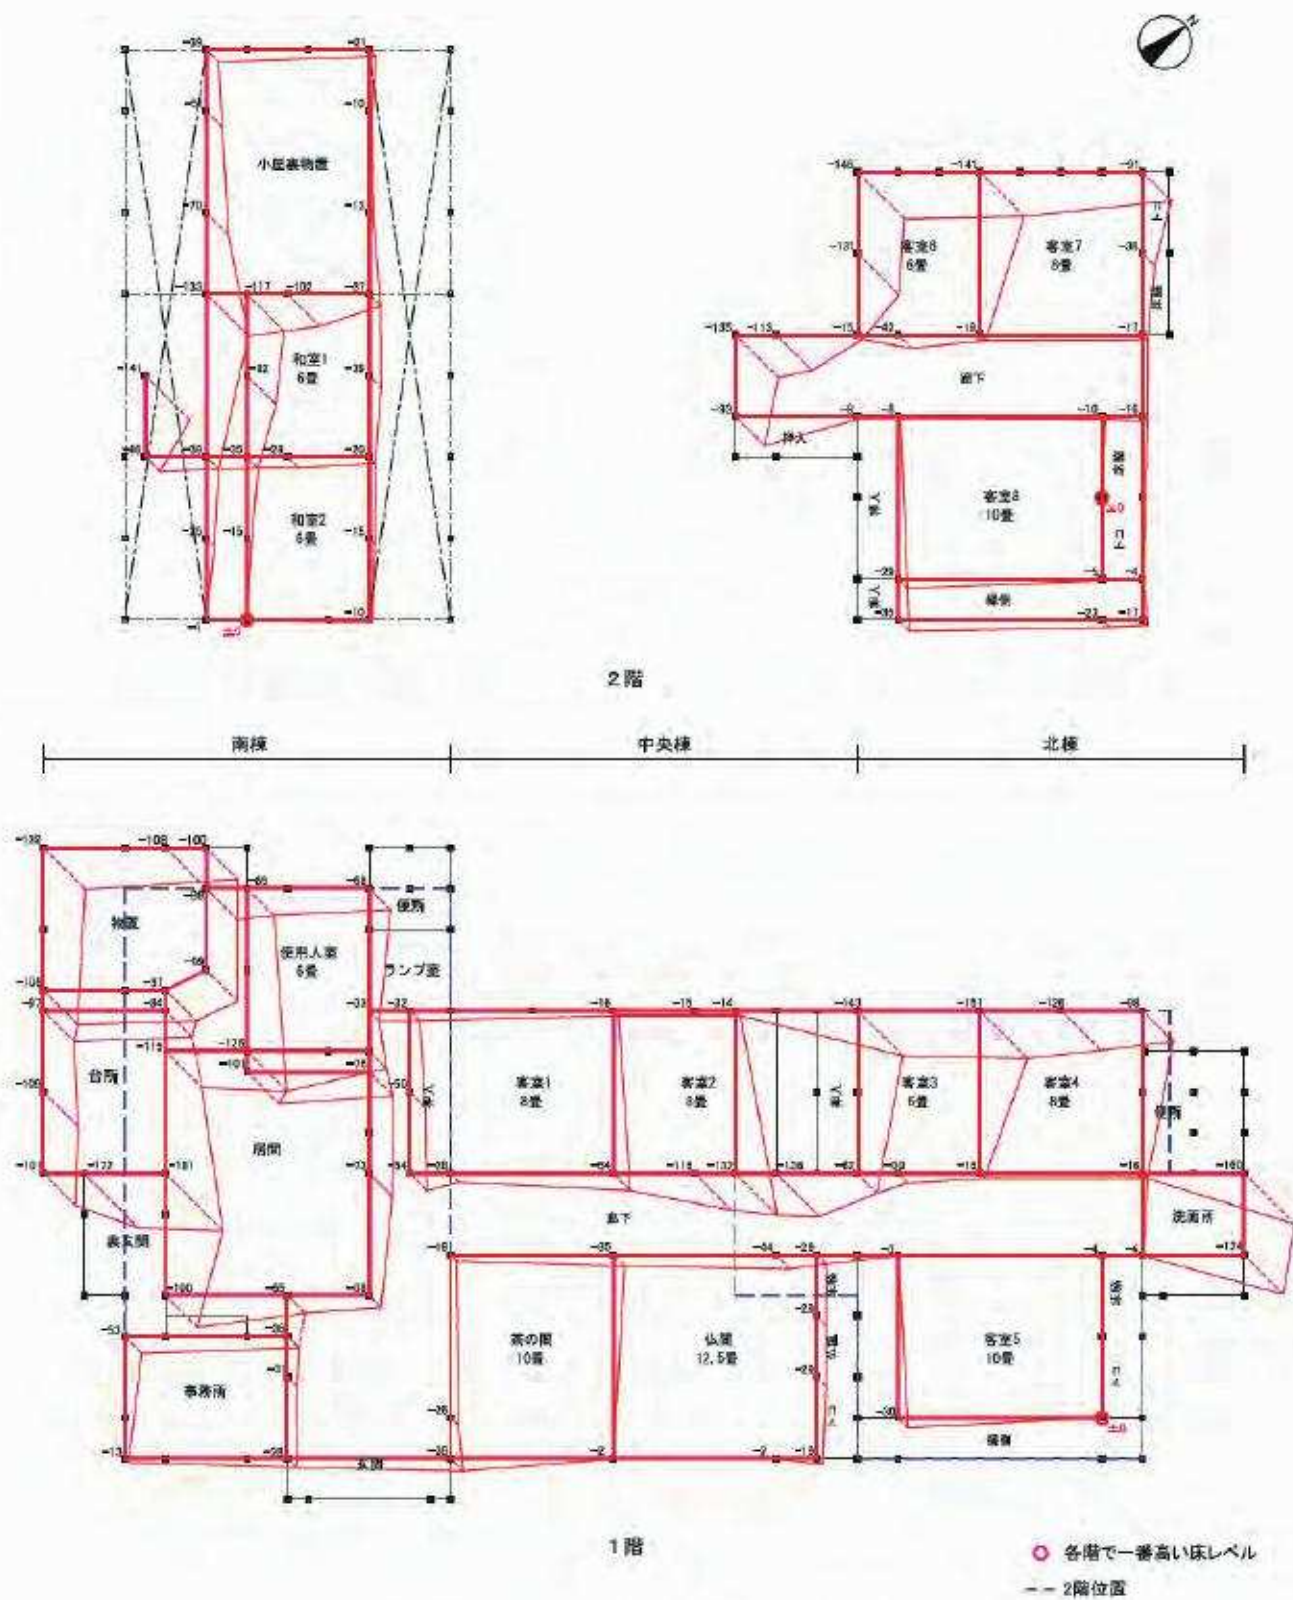
図3-1-2 床の不陸図

図3-1-2は、床の不陸について各階で最も高い数値を基準として床の下がり方を模式的に示した図である。各棟の傾向としては、「中央棟」が中廊下部分の沈下を除いては水平を維持していた。「北棟」は一階・二階とも西側に大きく沈下しており、一階・二階の沈下量がほぼ同じであるため、軸部の一体的強度は保有しているが、基礎や地盤の沈下が大きく影響していると考えられた。「南棟」は一階・二階とも南側に大きく沈下していた。特に南西隅に張出している物置・台所の沈下が著しかった。

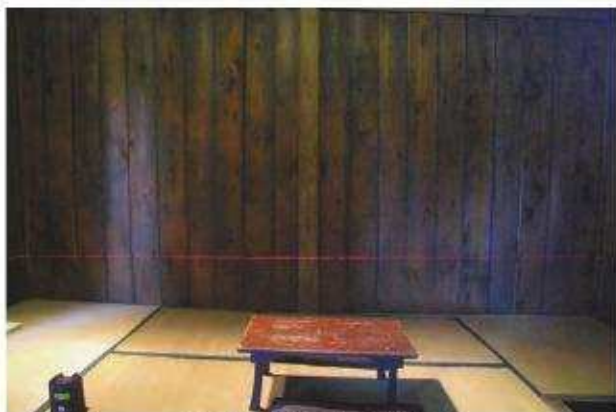
写 3-1-1 床の不陸 (客室 6)

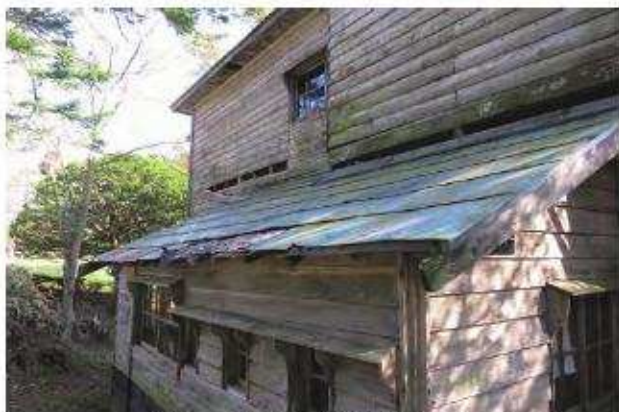
写 3-1-8 軒先の破損 (北棟便所)

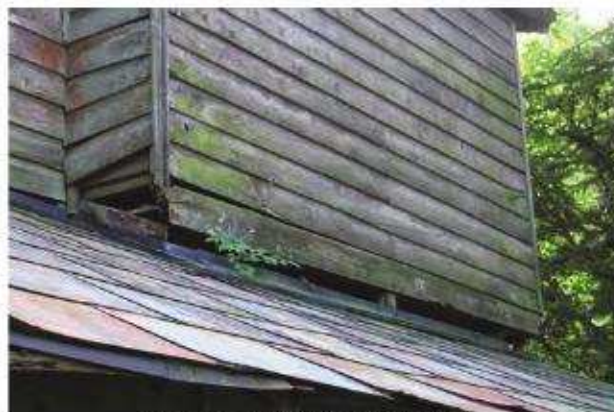
下見板は全体的に経年劣化がみられ、板材の脱落・腐朽、水切留部の開き等が散見された。一階屋根の積雪に接する部分や、地上付近の下見板に腐朽が著しい傾向がみられた。

写 3-1-9 北棟下見板の破損 (北棟)

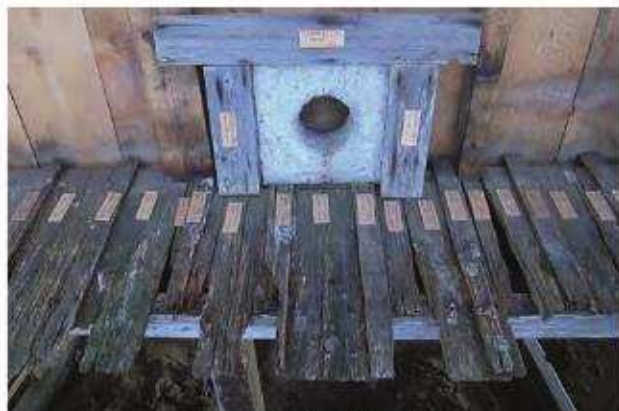
写 3-1-10 板底の破損 (北棟)

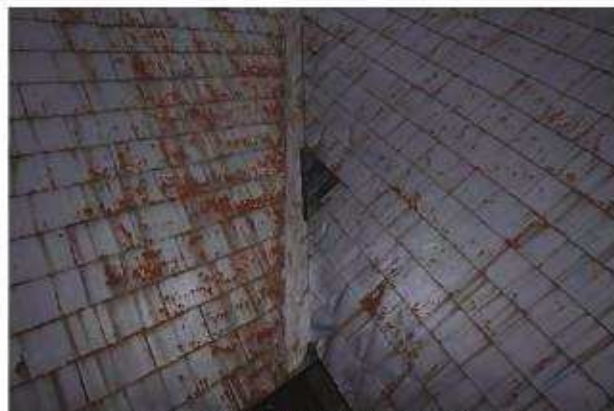
屋根は全体的に経年劣化が進み、不陸やハゼ切れがところどころにみられるとともに、捲りあがっている箇所も散見された。特に南面の煉瓦造の煙突周辺は、屋根面の垂下が著しかった。鉄板の捲れは「中央棟」と「南棟」が接続する谷部にみられた。これは、谷の氷塊が滑落する際に鉄板のハゼを捲り上げることに起因する。昭和59年にも同様の修理工事を行った履歴がある。

写 3-1-11 屋根鉄板谷部の破損 (中央棟と南棟)

「北棟」と「中央棟」の背面側の接続部は腐朽や破損が大きく雨漏りが発生していた。過去にも補修が行われてきた箇所であり整備として対策を施した。接続部の屋根板金の納まりは壁際では下見板内部で板金及びアスファルトルーフィングを250 mm立ち上げた。また柱際では柱に欠き込みを入れて水切りとし、板金の天端を折り曲げて納めた（欠きこみ部は後補根継材）。板金の釘打ち部には改質アスファルトルーフィングを使用し釘穴からの漏水を防いだ。同時に、上屋根からの融雪や氷塊等の落下に耐えられるよう垂木や野地下地の補強を施した。

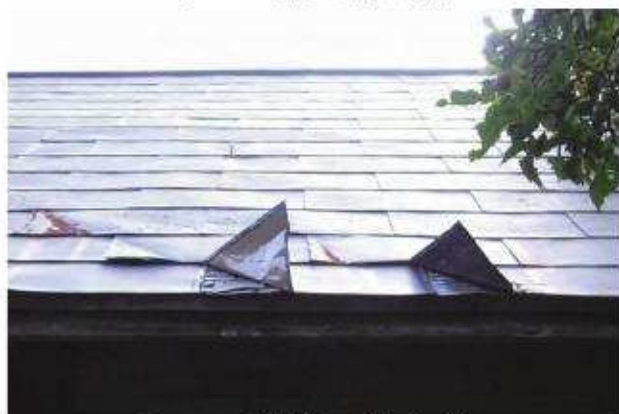
写 3-1-12 屋根鉄板の破損 (中央棟)

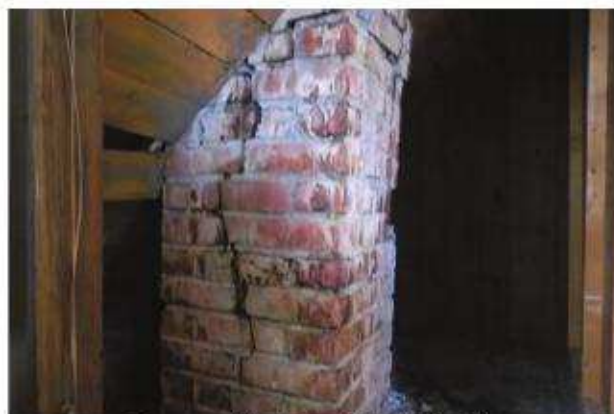
煙突周辺の屋根は垂下しているが、これは室内側の煙突の破損が影響していると考えられる。煙突は本来の煙突が残る二階床から野地面にかけて大きく割損しており、崩壊の危険性も考えられた。基本的には南北方向に揺られた結果の目地からの肌別れであるが、煉瓦材そのものの割損もみられた。

写 3-1-13 煉瓦煙突の割損 (南棟二階)

炭滓や鉄滓の付着が見られること、また色や吸水、強度に大きなバラツキが有ることから、石炭を燃料とした窯内部の温度差が大きな穴窯か小さな登り窯で焼成された可能性が考えられる。化粧面に皺がよったり角が立っていない形状から、鋼線等で切り出された面は見られず、木箱等の型に胎土を詰め木槌やヘラなどで成型した職工による手作業とみられる。割損面には砂岩片が確認できるため十分に混練されていない。二階床上の割損部をみると目地ではなく煉瓦自体での割裂がみられるため煉瓦の強度は高くないと考えられる。

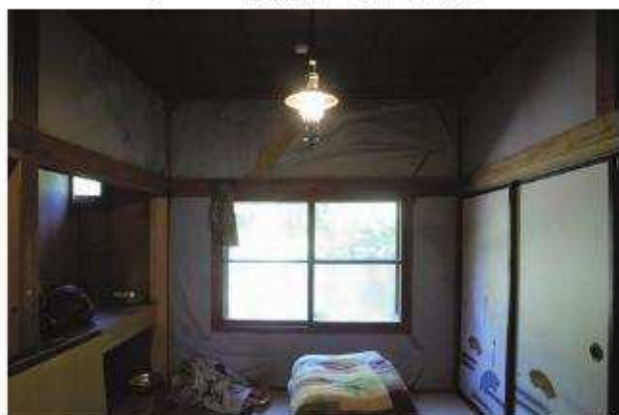
写 3-1-14 雨漏りによる壁面汚損 (客室 3)

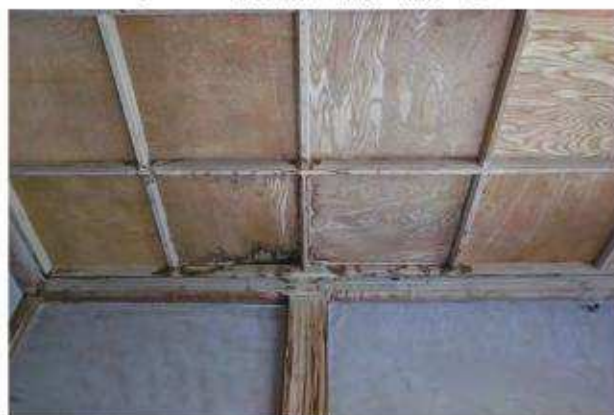
天井は玄関脇の事務室に張られる格天井を除き、竿縁天井が張られる。雨漏りは各棟の取り合い部の他、軒先側の側廻りの天井に多くみられた。これは、「すがもり」に起因するものと考えられるが、竣工後、旧奥行白駅遺跡は冬期間公開する計画はない。すがもりは室内の暖気が屋根面の雪を溶かして発生する現象であるため、今後発生する可能性は低い。

写 3-1-15 雨漏りによる天井面汚損 (事務室)

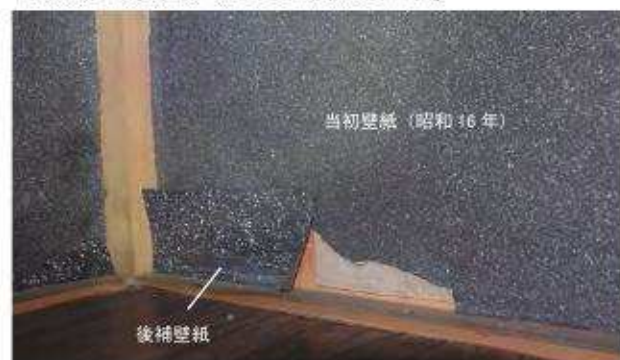
写3-5-40 仏間トコ壁紙の補修痕  
仏間トコ壁紙の補修には「北棟」の後補材と同じ紙が用いられる。

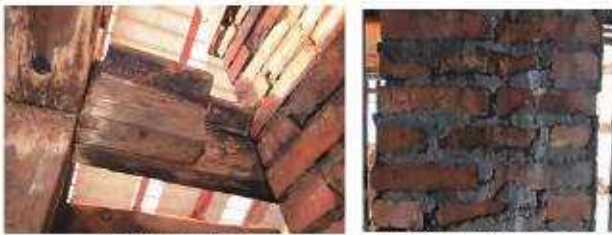
切欠かれた床梁

煙突裏側 壁板とのあたり

\* 煙突は背面の壁板に沿うように施工しており、背面側にはみ出した据付モルタルは壁板にあたっていた。ただし、野地板や柃葺には切欠いた形跡がないことから、ある程度木工事が進行し、屋根工事に着手するまでの間に作られたものである。なお、仏間の壁板壁には軒天井の割付図や軒先の矩計の現寸が書かれており、壁施工後に屋根を葺いたことがわかる。二階床梁を切欠くなど計画的に施工されたものとは考えられないが建物の竣工時には存在していた。

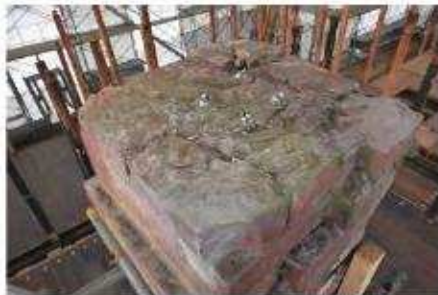
「南棟」裏玄関北東角に位置する煉瓦煙突は、取合状況から軸部組立後及び内部板壁施工後に据えられたことが明らかであるが、ヒアリング及び現状調査から昭和16年の竣工時から煉瓦煙突は存在しており、昭和36年の釧路沖地震によって、屋根付近で折損して上部が落下した。それ以降は鋼管製の煙突を据えて煙を出してきた。現在屋根から上に延びる煙突は、町が寄贈を受けたのち職員の手によって欠失部を整備したものである。この整備では既存煙突と接合させるため、既存煙突の二階床付近に詰め物を入れ、整備部と一体となるようにφ10の鉄筋を8本入れコンクリートを流し込んだ。結果的に頂部が重くなり構造的に不安定な状況を作り出していた。また、これが雨漏りや沈下の原因にもなっていたため、今回の保存修理工事にあたり構造的な安定性に配慮し、煉瓦煙突は一階裏玄関の天井裏部分までを存置する。なお、後世の整備部分とこれと物理的に不可分であるコンクリート充填範囲を撤去する。

煉瓦煙突内に充填されたコンクリート

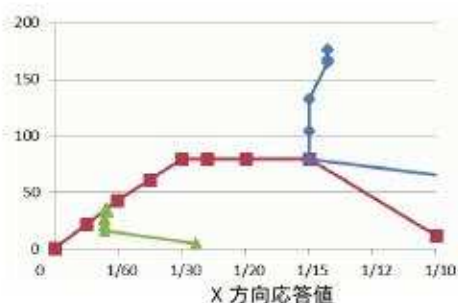
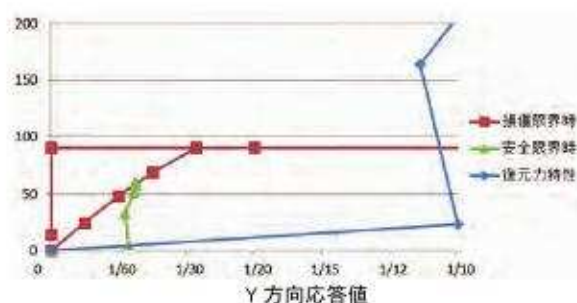
図 6-2 補強前の応答値

階数	X方向							
	損傷限界				安全限界			
	限界変位		応答変位	判定	限界変位		応答変位	判定
2階	1/120	<	1/49	NG	1/15		1/判定不能	NG
1階	1/120	<	1/47	NG	1/15		1/判定不能	NG

階数	Y方向							
	損傷限界				安全限界			
	限界変位		応答変位	判定	限界変位		応答変位	判定
2階	1/120	<	1/78	NG	1/15	≥	1/15	OK
1階	1/120	<	1/72	NG	1/15	<	1/14	NG

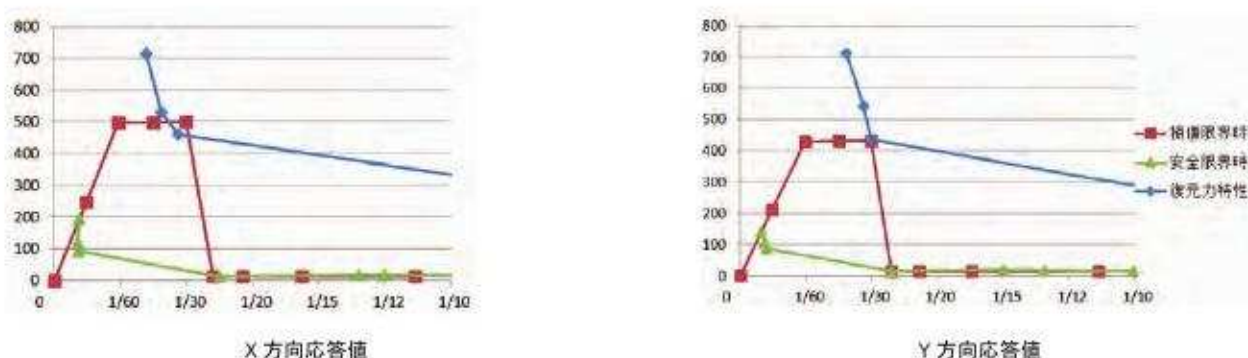
図 6-3 補強後の応答値

X方向								
階数	損傷限界				安全限界			
	限界変位	≥	応答変位	判定	限界変位	≥	応答変位	判定
2階	1/120	≥	1/209	OK	1/30	≥	1/33	OK
1階	1/120	≥	1/180	OK	1/30	≥	1/30	OK

Y方向								
階数	損傷限界				安全限界			
	限界変位	≥	応答変位	判定	限界変位	≥	応答変位	判定
2階	1/120	≥	1/189	OK	1/30	≥	1/39	OK
1階	1/120	≥	1/153	OK	1/30	≥	1/37	OK

補強の位置及び詳細な取付方法等は「5章 実施仕様 第12節 構造補強工事」に示した。

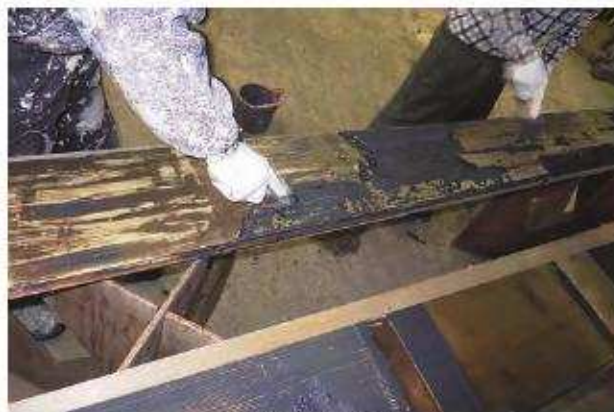
既存塗膜剥離作業

居間及び台所の壁面は、平成5年のテレビドラマ撮影時に黒色の塗料 (SOP 合成樹脂調合ペイント) が塗られていた。撮影以前はクリーム色 (OP 油性調合ペイント) の塗料が塗られていたが、これは昭和30年代に家族で煤けた壁を白く塗ったものであった。塗膜の剥離試験施工の結果、黒色の塗膜は剥離剤によって容易に除去することが可能であったが、クリーム色の塗膜は板の目に入り込み完全な除去が難しいことが判明した。また「南棟」は「維持修理」としていたが、町が寄贈を受けた後の改造は原則として取り除くこととし、黒い塗料を除去して旅館時代のクリーム色の壁を露出する方針とした。

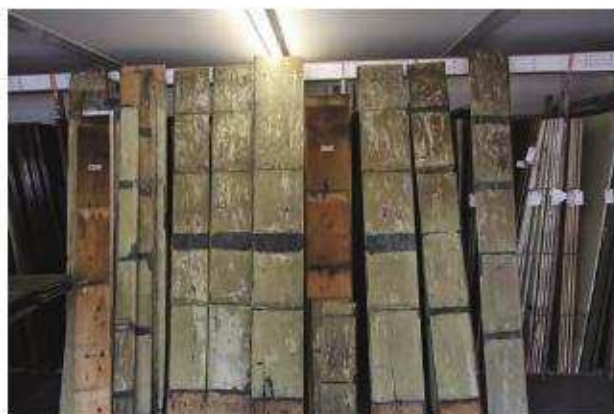
既存塗膜剥離状況 台所化粧板

浮いた塗膜はへらなどで下地や下層の塗膜を傷つけないように丁寧に除去した。除去後、ウエスなどで付着した剥離剤や塗膜カスを拭き取った。

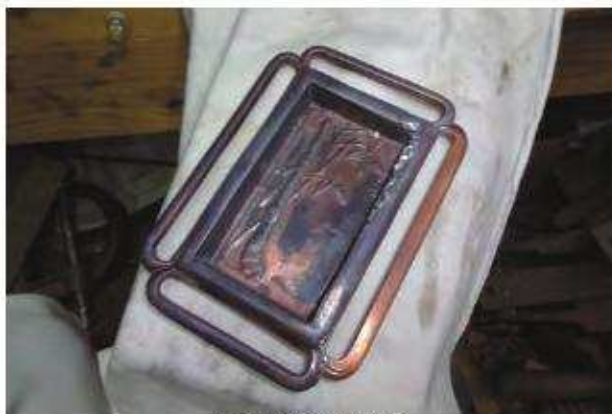
欠損部半田接合完了

建具引手金物及び釘隠しは、破損及び歪みが著しいものは補修をし、欠失したものは既存に倣い新規に製作して補足した。各金物の補修内容及び仕様仕上がりについて表5-2にまとめた。
