# 国史跡 金隈遺跡・野方遺跡 改修事業報告

福岡市埋蔵文化財調査報告書第1384集

福岡市教育委員会

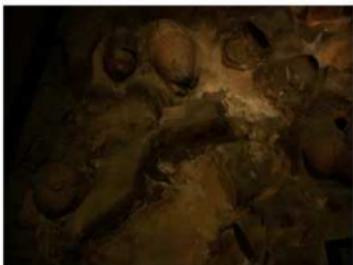
しかし、開館から30年以上を経て、遺構面に白色の結晶が顕著に析出していた（写真4）。これは館内の温湿度が変化することに伴って展示館周辺の地下水が遺構表面で蒸散し、それとともに地山に含まれる塩類が表面に残されて結晶化したものである。とりわけ塩類は地表で水和物となる際に体積が増加する傾向にあり、その際に遺構表面を破損させていた（写真5）。また、露出展示されている甕棺については経年による接着剤の劣化によって接合した破片同士が分離・落下し、外観の悪化を招いていた（写真6）。

写真4 遺構面の塩類析出状況

露出展示遺構表面に析出していた白色の結晶は、福岡市埋蔵文化財センターのX線回折装置を用いて結晶構造を調査した結果、硫酸ナトリウム ( $\text{Na}_2\text{SO}_4$ ) および含水硫酸ナトリウム ( $\text{Na}_2\text{SO}_4 \cdot 10\text{H}_2\text{O}$ ) を明確に同定できた（図1）。この硫酸ナトリウムは水和による体積膨張率が300%を超える、他の塩類に比して極めて大きいといえ、室温20°Cの環境下では相対湿度が82%を下回ると結晶の析出が始まり、表面を剥落させる。そのため、これらが遺構面および擬土壁の劣化を著しく進行させる要因となっていると判断できた。

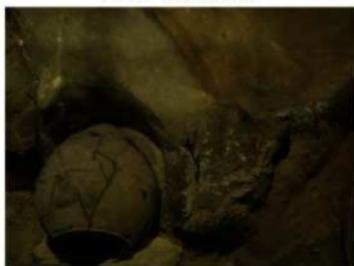
写真5 塩類による遺構表面の破損状況

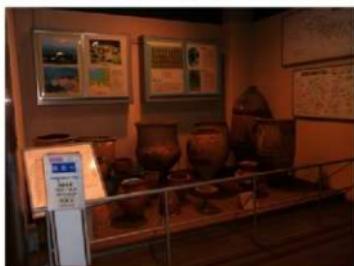
遺物展示・解説スペースは同館入口を入って左側に設けられている。実物の甕棺や壁面に説明板を展示していたが、展示スペース前面の金属柵によって展示遺物や説明板との距離が遠くなり、視覚的な理解を難しくしていた（写真7）。また、ゴホウラ製貝輪等の出土遺物を展示するためにガラスケースを用いていたが（写真8）、説明板との距離が遠く、一体的な理解に支障をきたしていた。説明板は大型の木製板や螢光灯を内蔵した透過光型（写真9）であったが、開館以降、内容の更新が行われておらず、類例の増加や研究の進展など、新たな情報が反映されていないほか、説明板の劣化が著しい状況であった。

写真7 遺物展示・解説スペース

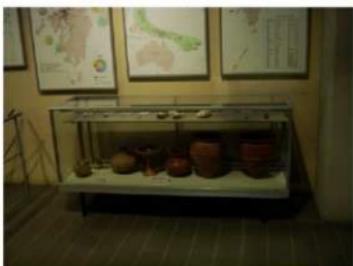
写真8 遺物展示ガラスケース

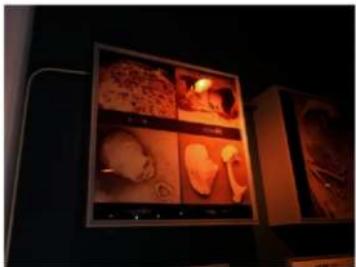
写真 9 透過光型説明板

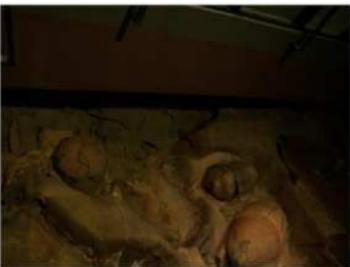
また、露出展示遺構・遺物のほか、経年によって展示館壁面の擬土壁が劣化していた。表面や遺構面との接続部分が崩落し（写真10）、落下した破片による露出展示遺構・遺物の破損等、悪影響が懸念され、改修を要する状態であった。さらに換気のための壁面下部のガラリが経年によって劣化し、昆虫等の侵入経路となっていた（写真11）。屋外施設では、園路のアスファルト舗装が経年によって摩耗・劣化しており、安全な通行に支障がある状況であった（写真12）。また、ポスター掲示板が経年によって劣化していたほか、チラシの配架用ラック等がないため、受付等に雑然と置かれている印象があり、広報物の掲示や配布に配慮を欠く点が認められた。

写真 10 摂土壁の劣化状況

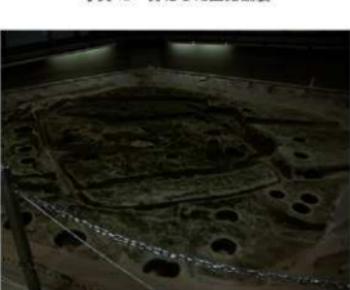
しかし、開館から25年以上を経て、遺構面に緑色植物が発生し、露出展示遺構の大半を覆ってしまった（写真14）。露出展示遺構本来の色調がまったく窺えない状態となり、景観の悪化が顕著であった。

写真 14 緑色植物の発生状況

露出展示遺構表面に発生していた緑色植物については、地衣類の分類学を専門とする佐賀大学教育学部 宮脇博巳教授に同定を依頼（写真19）、サンプリングした試料を染色液を用いて実体顕微鏡（10-50倍）と顕微鏡（400-1000倍）によって観察を行った結果、シアノバクテリア（藍藻類）を中心に、単細胞性の緑藻や黄藻類と推測される藻類であることが判明した。これらはいずれも自ら光合成を行う植物で、館内の照明光によって生育していることが窺える。また、顕微鏡観察では塩類も認められた。塩類の析出は藻類対策のため除湿機を使用した際、遺構面が乾燥したためと考えられるが、金限遺跡のように遺構表面自体を劣化させるほどのものではなく、剥落や崩落はほとんど認められない状況であったが、擬土壁については強度不足と塩類風化に起因する表面の劣化が認められた。

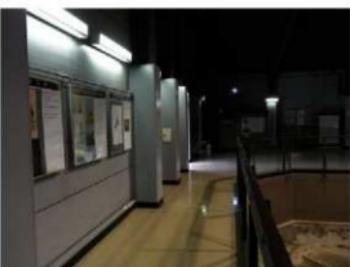
館内においては、露出展示遺構がエントランス正面に展開しており（写真15）、遺構そのものの観察には非常に適しているが、展示・解説スペースが入り口の左右2か所に分かれ、動線が錯綜していた。説明板は金隈同様に類例の増加や研究の進展など、新たな情報が反映されていないほか、板面やフレームの劣化も進んでいた。また、出土遺物を大型の展示ケースを用いて展示していたが、遺構説明板との位置が乖離しており、一体的な理解に支障をきたしていた（写真16）。また、液晶モニタとDVDプレイヤーを用いた映像展示を行っていたが、システムを収納するケースが過大で、館内における

写真 16 展示・解説状況

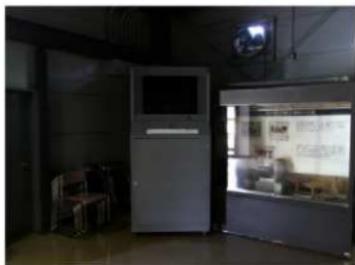
スペース効率の悪化につながっていた（写真 17）。

写真 17 映像展示装置

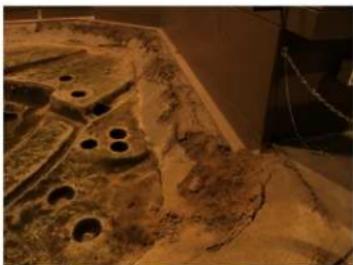
露出展示遺構・遺物のほか、経年によって展示館壁面の擬土壁が劣化し、大半の部分で法面が劣化・ひび割れ・崩落していた（写真 18）。露出展示遺構見学用の通路も同様の状態にあり、落下した破片による露出展示遺構・遺物の破損等、悪影響が懸念される状況にあった。

写真 18 摳土壁の劣化状況

遺構周囲のソイルモルタル仕上げの擬土壁が塩類風化により材質劣化や剥落を生じている。骨材に真砂土を使用し、土色を出すためセメント量を減らしているので強度が不足し、塩類風化に耐えれなかつたと考えられる。擬土壁には上部が破損している箇所と下部が破損している箇所があるが、これは水分の供給源が異なるためと考えられる。上部は周囲コンクリート壁の結露であり、下部は地下からである。現地は塩類風化が発生する環境なので、表層劣化が生じても剥落させない材質の選定が重

ポルトランドセメント1：粒調砂3のモルタルで、塗り厚2.5cmを標準として下塗りした。また、地盤との剥落を防止するため、モルタル硬化前にプラスチックアンカーを打ち込んだ。下塗り硬化後、亀裂防止のためガラス繊維ネット(25×25mm)メッシュを全面に敷設した。なお、伸縮目地として、3m程度の間隔でワーキングジョイント用の発泡ポリエチレン製パックアップを3枚重ねで設置した。また、周囲コンクリート染や土間と擬土壁との固定のため、コンクリートにφ6mmの穴を穿孔し長さ10cmのアラミドロッドをエボキシ樹脂で固定した。その後、下塗りと同配合のモルタルで2.5cm上塗りし表面を刷毛引きした。

水蒸気放出穴としてφ7.0×L200mmの穴を要所に開けた。修理前の擬土壁は地下などからの水分放出が多い箇所で破損していたことから、穴位置は既存擬土壁の破損位置を中心とした。

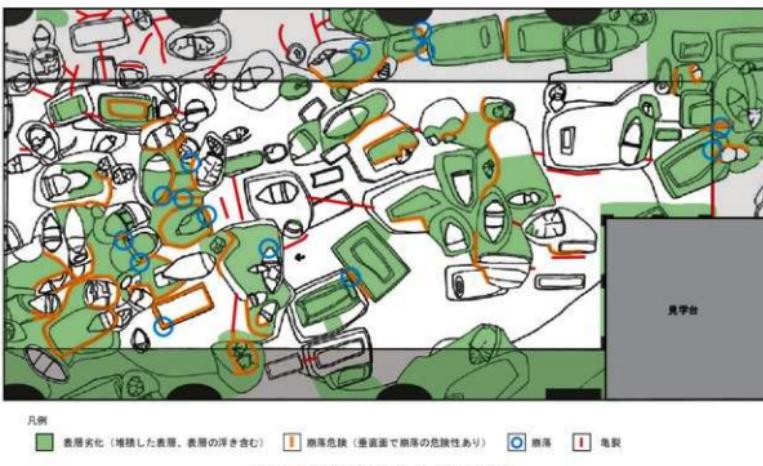
図3 遺構破損範囲図 (S=1:150)

調査の結果、破損範囲は図 3 に示す通りである。破損の多くは墓壇内などの低位置で発生している。破損は南側と北側壁際が最も著しい。特に南側は墓壇壁面の崩落危険箇所が多く、底面には剥落した表層の堆積が多い。

遺構の破損の要因として塩類風化が考えられる。塩類風化とは、遺構中や地下水に含まれる可溶性塩類（炭酸カルシウム、硫酸カルシウム、硫酸ナトリウム、塩化ナトリウムなど）が土中に溶け込み、水の蒸発に伴い濃縮されたものが遺構表面付近の空隙で結晶化し、表層が破壊される現象である。

遺構は標高30m前後の丘陵頂部に位置する展示施設内にあり、周囲から遺構内へ直接雨水は浸入していない。このため、丘陵地の頂部まで地下水が吸い上がるのかは不明だが、水分供給は地下からが主と考えられる。吸い上げた水分は遺構の中より低い位置にある墓壙内で蒸発するので、結果、破損が墓壙内に集中し、高い位置の破損は少ない。しかし、壁基礎と遺構境界部の一部では、壁の擬土や盛土が破損しているが墓壙内の破損がない箇所もある。建物の外構を見ると土間が東側斜面に向かってずれ、側溝と雨落ちの間に幅10cm程度の隙間が生じており、雨水がこの隙間より浸入している可能性がある。なお、遺構境界部の破損は東側以外にも西側や北側にもあり、外構に亀裂や地盤の変位は確認できないが、雨水の浸入経路がある可能性が高い。

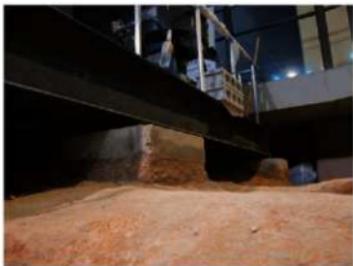
見学台は造構の上にコンクリート基礎を載せて設置されているが、基礎と造構との間の擬土が劣化して隙間が生じていたため、断面修復材で隙間を充填し、補強した。

写真 65 見学台基礎補強完了

高強度ポリマーセメント系断面修復材で充填し、テクスチャーを調整後、表面に変性エポキシ樹脂を塗布し、色調調整した骨材をプラスチックガンで吹き付けて仕上げた（写真 65）。

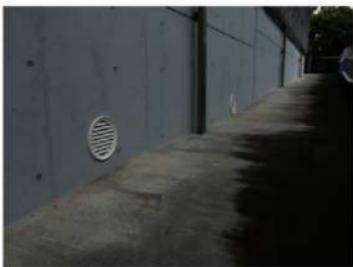
造構換気用穴として展示施設外壁側に丸型ガラリが設置されているが、経年劣化でほとんどのガラリが破損している。そのため、展示館内への小動物や昆虫の侵入を防ぐため、ガラリの交換を行った。

写真 66 交換したガラリ

交換したガラリは、既存のガラリ同様のプラスチック製ステンレス網付き丸型ガラリとした。ガラリは 16 箇所すべてを交換した（写真 66）。

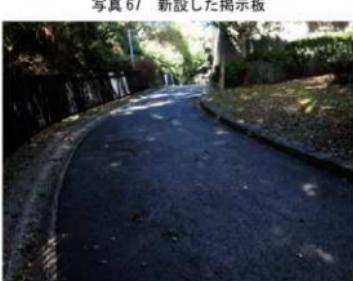
写真 68 再舗装した園路

展示館西側の園路のうち、公道に接する部分から展示館出入口までの  $288.7 \text{ m}^2$  ( $L=約87\text{m}$ ) について、劣化・摩耗がみられる路面をアスファルトを用いて再舗装した（写真 68）。

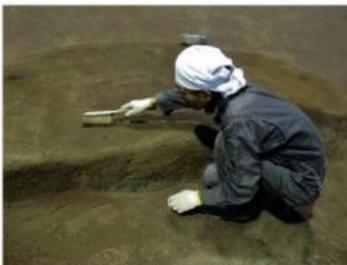
写真75 クリーニング状況

藻類・地衣類除去剤の効果をより高めるため、藻類や剥離した表層を刷毛払いした。

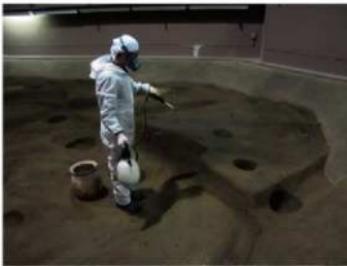
写真76 藻類・地衣類除去剤散布状況

散布量は0.2kg/m<sup>2</sup>を基準とし、総含浸量は24kgであった。
