# 史跡松江城石垣総合調査報告書

平成30(2018)年3月

島根県松江市

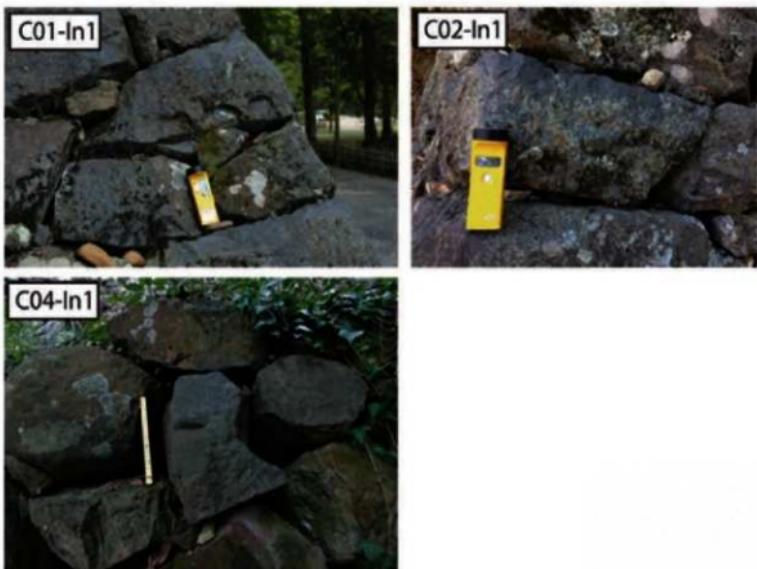
忌部安山岩は明治時代以降の石垣の補修には多量に使われているが、今回の調査で江戸時代のものと推定される矢穴を持つ忌部安山岩が C01, C02, C06, E34 ~ 36, E39 ~ 41 などで発見された（第 60 図）。

第 60 図 C01, C02, C04 で見られる松江城築城期に使用された矢穴を示す忌部安山岩。

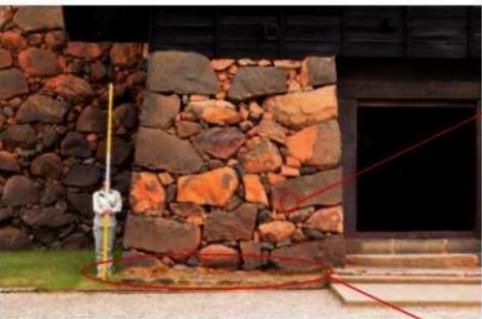
破損・変形要因・その他特記事項 礎基部で石材の割れと剥離がみられる。			
備考

図面・写真その他			割れ
松江城天守修理工事所『重要文化財松江城天守修理工事報告書』S30年3月に拵ると、「附櫓石垣台、外部石垣は若干の狂いはあるが、積替えを要する程の沈下が無かったので上ばの不陸は天ば石を一部取替え、脱落した各所の合端石を補填する程度に止めた。」とされている。

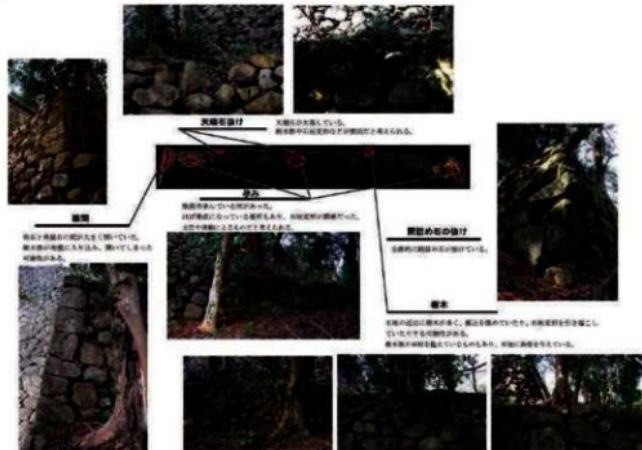
角石の加工精度が高く、算木積みが徹底している。角石も明確に認められる。江戸時代に改修された可能性がある。			
平石部特記事項	平石部は面加工のない角ばった石で、一部は幅広の矢穴痕を持ち、横積み、乱積みされ、築城期の石垣と大差はない。					
破損・変形要因・その他特記事項						
<ul style="list-style-type: none"> <li>石材間に隙間ができる、隙間から裏込石が見える。</li> <li>平石部に基部が孕んでおり、若干右面が下に沈んでいる。</li> <li>角石も下部が孕み、角石の横に隙間ができる。</li> <li>地盤の耐力不足や、軟弱化により、石垣足元が滑動したと考えられる。</li> </ul>						
参考

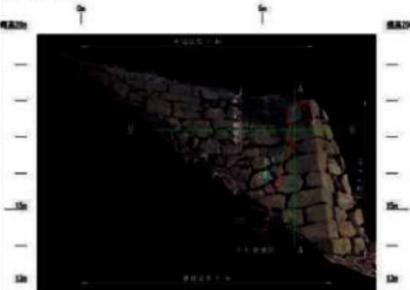
石垣番号	E01	地区	二之丸	位置図					
石垣部位	月見櫓台	方位	西

破損・変形要因・その他特記事項	
右角石が緩む。	
備考	
斜面部に埋没。

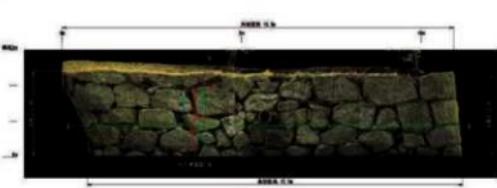
溝角部特記事項	左隅	右隅	大形の石材を用い、方形化がやや明確化する。真木積みをやや意識するが角脇石はみられない。 いずれの石材も表面にノミ加工を施す。
平石部特記事項	幅10cm程度の断面形方形の穴がみられる。また一部ノミ加工を表面に施す。 		
破損・変形要因・その他特記事項	平石部に割れがみられる。 孕み、根石の運動、石材のひび割れがみられる。 		
備考			
図面・写真その他	   <p>▲…ノミ仕上げ痕</p>
