旧大島商会店舗移築

(まちなか観光案内拠点整備工事)

報告書

2021.7 秋田市教育委員会

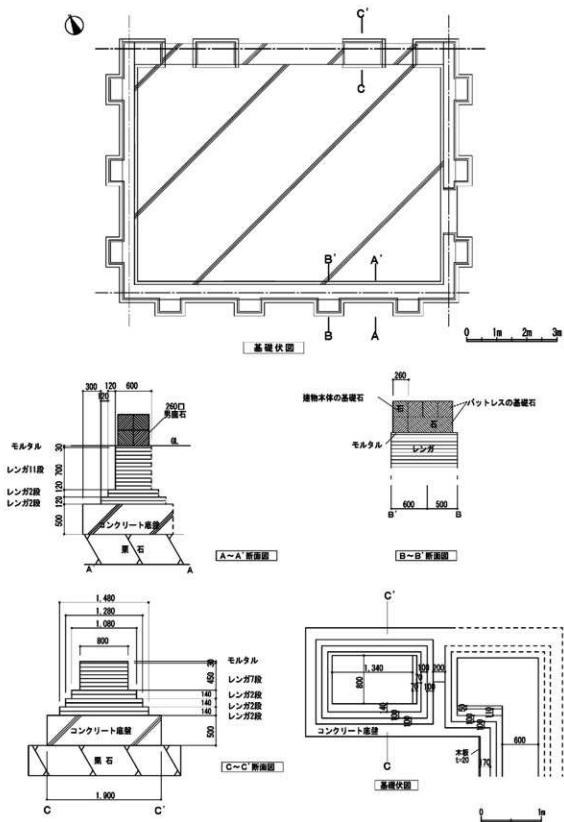
図 3-1 基礎伏図および基礎断面図

建物西面では、中央のバットレス部分の基礎について、内側と外側の両方を掘削した。結果、レンガ基礎の天端幅は約110cm、レンガは内外ともに全部で14段(約87cm)積み、最上段から10段目まで(約63cm)は、垂直な立ち上がり成す。11・12段目および13・14段目(それぞれの高さ約12cm)は、2段ごとに12cmずつ広げてフーチングとし、その下には、最下段のレンガより25cm張り出す形で、厚さ約50cmのコンクリート底盤を施しており、いずれも内外対称に造られていることを確認した。

ところで、東面北側において、コンクリート底盤の壁面下部に厚さ2cmの木板が張り付いており、恐らくコンクリート打設時の型枠の一部であろうと推測した。

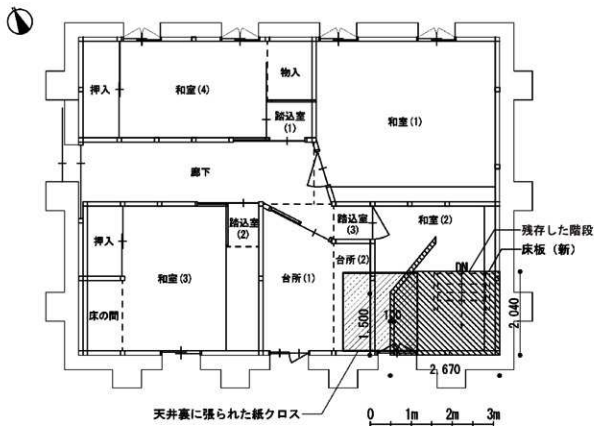
図 3-8 2階平面図

南東部分の小屋裏では、天井の調査において後述する白地に花卉模様の紙クロス（天井①'）が、約2m四方の範囲で張られていることを確認した（図3-8参照）。この紙クロスは、建築当初の材と目されるものである。また、当該部分の梁には、顎欠きが見られるものの、それと重なる桁が切られていることが分かった。以上から、小屋裏は元

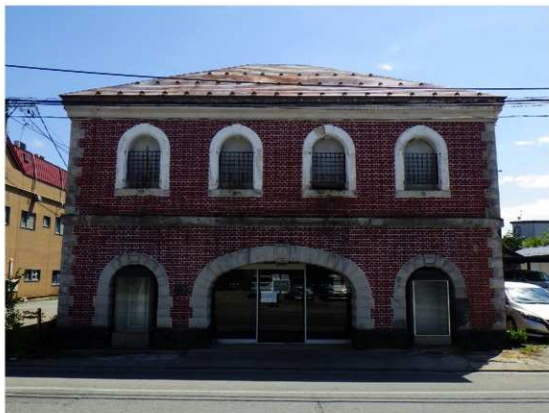
5 移築前 正面（北面）

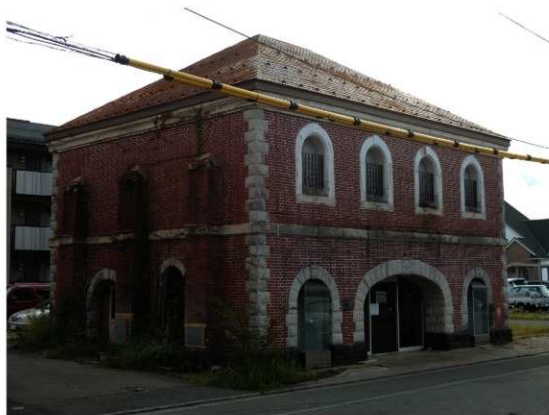
6 移築前 正側面（北東面）

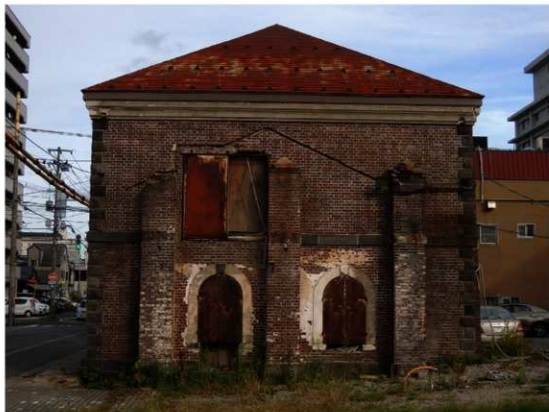
7 移築前 側面（西面）

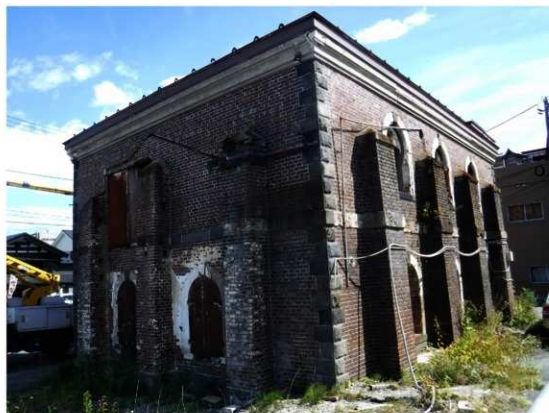
8 移築前 側背面（南西面）
