多度津町文化財調査報告書 1

JR 四国多度津工場 会食所 1 号

JR 四国多度津工場更新工事における登録有形文化財の記録保存調査 1

多度津町教育委員会

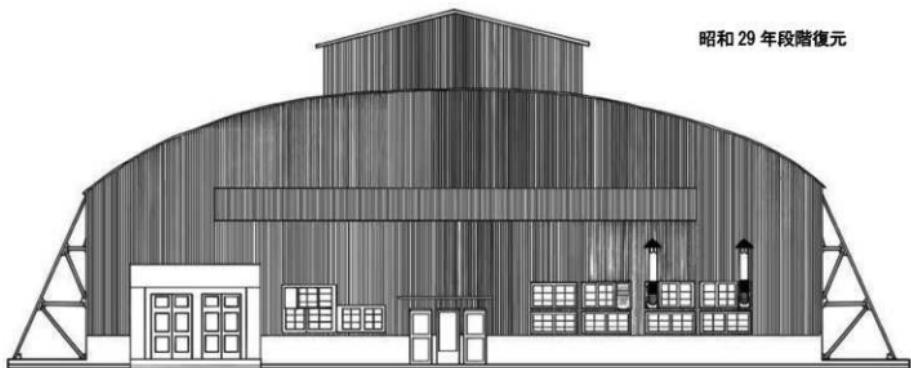
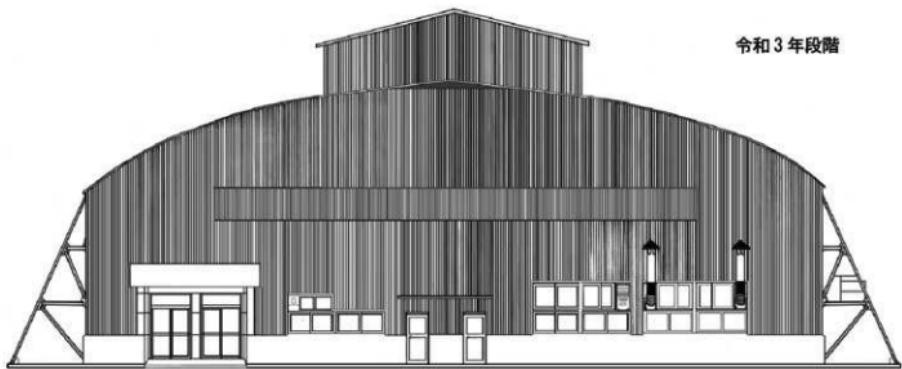
第 7 図 施設妻面（正面）図 (S:1/200)

会食所1号の正面にあたる場所である。第7図は昭和29年段階のものと令和3年時の解体直前の状態のものを併記している。法量は高さ14.3m、妻面の幅30.37m、補強材を合わせれば36.37mを測る。

会食所正面は本来、戦闘機格納庫の開口部であったが、西条から多度津へ移築された際に塞がれており、改変も著しい。移築された直後は倉庫であった可能性があるため、会食所として調理室を増設する際に開口部や窓、更に換気口など断続的に変更を加えていると考えられる。特に本来の正面左側に設置されている正面出入口は開口部の枠全てを使った観音開きの構造であったが、直近の状況では引戸になっている。

格納庫時代の痕跡としては上部の元採光窓の幅で、これがそのまま格納庫開口部の痕跡としてみることができる。外壁裏の鉄筋の構造を見る限りでも採光窓の幅は格納庫開口部幅を反映していると考えられる。

外壁は最下段の樹脂製波板を除いてスレート波板を採用し、破損するたびに維ぎ接ぎのように補強、改変されている。スレート材には旧図を見る限り石綿を含有するものも含まれている。またアーチ状屋根の頂部は補強の為か元々は円弧状であったが、頂部が鈍角の棟木状頂部、切妻を形成している（写真 4）。

正面の窓は昭和 29 年段階では格子桟の入ったものであったが、現状においては 1 枚ガラスのものに変更

されており、サッシごとの隙間もなくなっている。さらに中央部の勝手口は開口部が3つあったものが2つになっている。

なお基礎部分から1.4mまでは波板を貼らず、コンクリート剥き出しの状態である。破損などの補修に対しては上面を塗り重ねていったような痕跡が見られる。特に両サイドの塗り重ねは厚く、基礎部分上面部分は昭和29年頃よりも、少なくとも15cm程度建屋の幅が広がっている。そして土台部分に関しては昭和29年当初には地上から露出しているが、令和3年段階では完全に埋没している。

また建屋を南北から支える鉄骨による補強材は建屋内部で使用されている鋼材よりも大分薄く、黄橙色塗布された縦横50mm、厚さ5mmのL字(山形)鋼材を2本合わせて、T字鋼材のように用いている。建屋内部の骨組みと明確な組み合わせ関係は見られないため、格納庫時代からあったものでは無いと考えられる。補強材の基礎部分との設置状況(第8図)は補強材との接点は鉛留、基礎にはボルト留を施している。移設当時の多度津はまだ埋め立ても進んでおらず、海からの直接的な風にさらされ、地盤も砂州上であり安定しないことから、移設後に補強のためにつけられたと考えられる。また外壁の補強で波板を重ねて言っているため、平面状昭和29年段階では補強材の取り付け部分は顕在であったが、令和3年段階では一部埋没している。

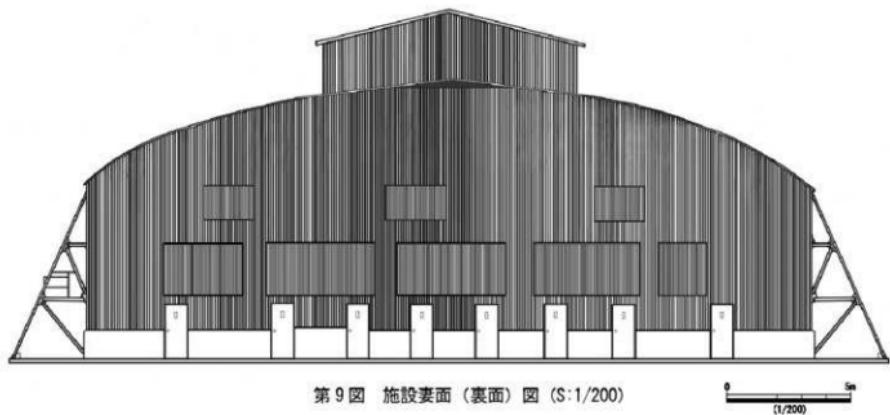
第9図 施設裏面（裏面）図 (S:1/200)

会食所1号の裏面にあたる場所である。第9図は昭和29年段階のものは無いため令和3年の解体直前の状態のもののみ表示している。構造的な要素や法量などは先述した正面と基本的には同様の形式を呈している。

しかし正面とは異なり、格納庫時代の開口部の影響を外部の観察によっては確認することはできない。そして裏面の構造は現状では内側がステージとして仕切られているため、窓やドアなどが塞がれている。

外壁の構造は正面部と同様のスレート波板・最下端は樹脂製波板である。内部から観察してみると、鉄筋の組み方から元々は大きな開口部が3つ並んで空いていたのではないかと思われる(写真5)。古い写真を確認しても会食所の西側に大きな開口部は確認できておらず、旧図にも正面の図面しか表現されていないため、おそらくこの部分の内部構造は移設前の格納庫時代の痕跡が色濃く残っているのではないかと考えられる。

また昭和29年の旧図では表現されていないが、令和3年段階では8つの開口部が造られている(写真6)。これは工場内の部活動で使用された部室の扉であるということである。スポーツの表現が庭球・蹴球など古い表現であることから、最近の表記ではなく、戦後の昭和中期段階のものではないかと思われる。

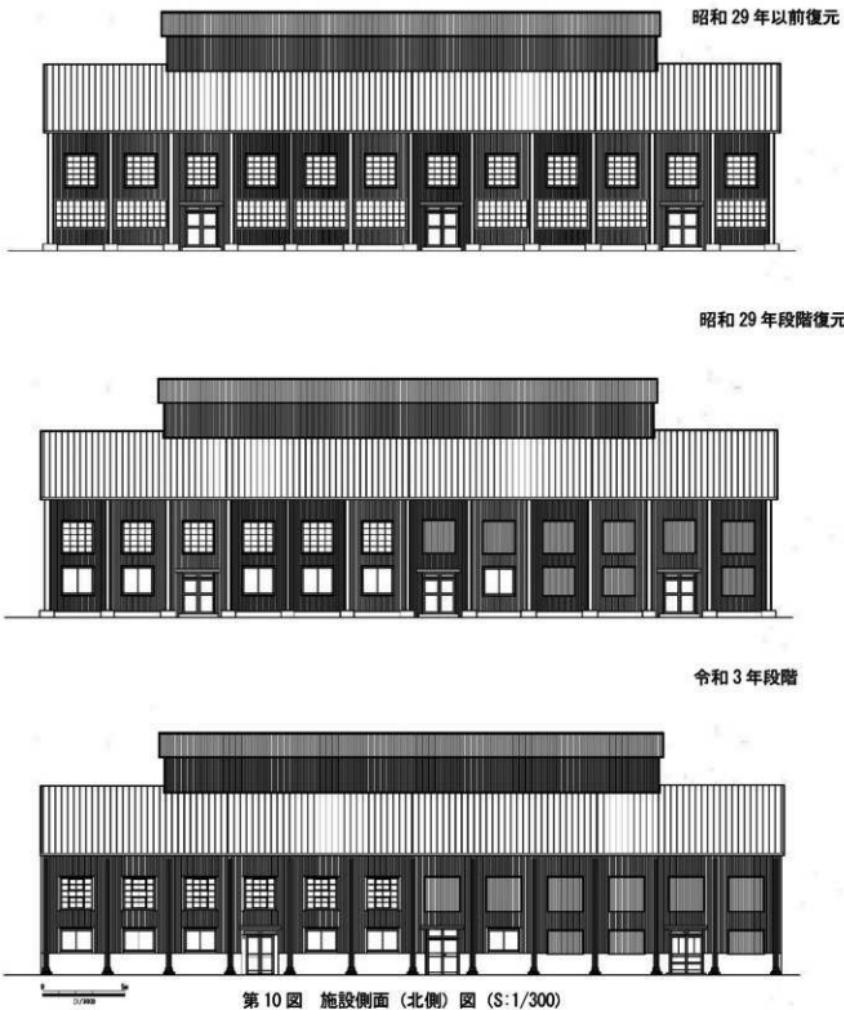
第 10 図 施設側面（北側）図 (S:1/300)

会食所1号の北側にあたる場所である。第10図は昭和29年以前、昭和29年段階、令和3年時の解体直前の状態のものを併記している（第10図）。法量は幅44.05m、高さは裏面と同様の14.3mである。そのほか12面の区画化がされており、各区画に上段に窓、下段に窓または開口部（戸口）が設置されている（写

真 7)。窓の大きさは上段のもので、波板で塞がれているものを除いて、外側が縦 2.0m、横 2.2m の木枠になっている。昭和 29 年の段階では金属枠で区画された縦 5 枚、横 4 枚の計 20 枚の嵌め殺しの窓であったが、その後会食所として、調理に係る匂い等がこもらないように上部中央 4 枚と下部中央 4 枚を持ち上げ

式の開閉ができるように改装されている。また南北側面ともに上段窓は西側から 6 枚、下段窓は右側から 3 枚が波板で塞がれている。これらの内部ではステージに改装されているため、照明等の関係で塞がれたものであると考えられる。塞がれた内側の窓は残っているため、移築時から塞がれたわけではないと考えられ、昭和 29 年時の図面上で在来硝子取除と記載されているので、その段階にふさがれたものであると考えられる。下段の窓は、昭和 29 年以前には縦 2.0m、3.3m の金属枠で区画された縦 4 枚、横 8 枚の計 32 枚の嵌め殺しの窓であつたが昭和 29 年の段階で大幅に改築され、縦 1.6m、横 2.2m の金属枠になっている。そこでは上部の窓と同じ嵌め殺しの窓で、現在では金属製サッシの 2 枚ガラスのスライド式の窓になっている。

また開口部（戸口）に関しては昭和 29 年段階の図面までは基本的に同じ構造をしており、開口部法量は縦 2.6m、横 1.8m の観音開き構造、部材に関しては 3 つある開口部のうち一番右側（写真 8）のものに関しては、引き戸になってはいるものの、昭和 29 年段階のものと近い構造であったのではと考えられる。現状では木枠上段と中断にガラスを嵌めこんだ構造であり、特に上段の構造は当時のままの可能性が高い。ただし旧図の平面図を見る限り、一番左側の開口部は現在より一つ右側の区画に隣りて設置されており、昭和 29 年段階と令和 3 年段階ではその位置に違いがある。現在の元々開口部があった区画には、「湯茶」と記された蛇口（写真 9）が設置されており、これを設置するために開口部を昭和 29 年以降に付け替えたのではないかと考えられる。

側面の壁の構造は、妻面と同様に昭和 29 年段階まではほぼ地表まで波板で覆われていたが、これも同じく妻面と同様に令和 3 年段階ではコンクリートが剥き出しの構造になっている。

また昭和 29 年段階での開口部（戸口）の構造は図面上 3 つとも同じ構造であったと考えられるため、先述した西側開口部の構造と似通ったものであったと考えられる。しかし、令和 3 年段階になると中央部と、付け替えられた東側の開口部は形状の違うものになっており（写真 10・11）、東側は上部の嵌め込み窓は付け替え前のものを再利用しているように見て取れ、戸口部分は幅が狭くなり、引き戸の形式となっている。中央部は全体がアルミサッシ製のものに取り替えられている。

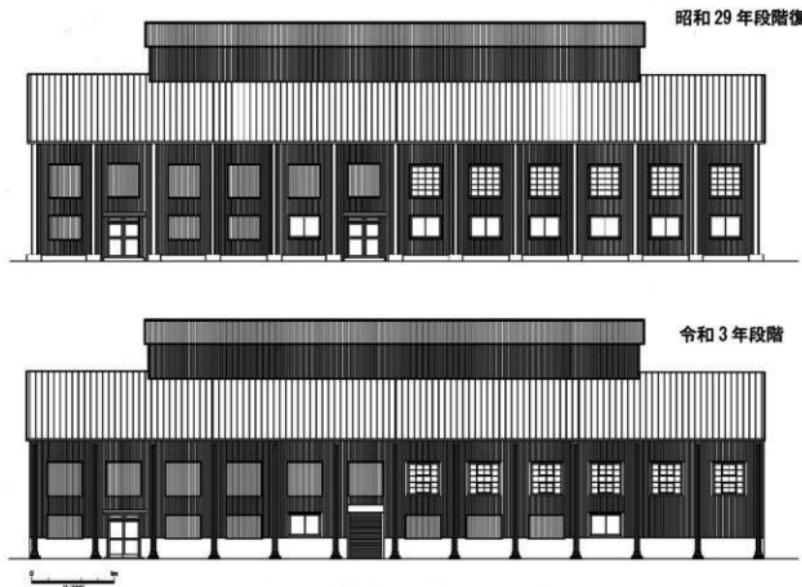
第11図 施設側面（南側）図 (S:1/300)

会食所1号の南側にあたる場所である。第11図は昭和29年段階、令和3年時の解体直前の状態のものを併記している。法量、壁面構造、窓などほぼ施設側面（北側）と同様で、基本的には妻面を通信に対称構

造の北側と異なる点を挙げると、北側で3つあった開口部（戸口）が南側は内部構造（階段が設置されている）のため右側の開口部は昭和29年の段階から通常の窓になっており、内部からもその痕跡は残っていない。また中央の開口部に関しては、シャッター式の開口部（写真12）になってしまっており、その構造は大きく変更されている。さらに窓に関しては右側2区画に関しては、下段の窓そのものも無くなっている。そして昭和29年段階の痕跡としては左側の開口部（戸口）に関しては上段の構造に関してのみ、木枠が残り、当時の痕跡を残している。

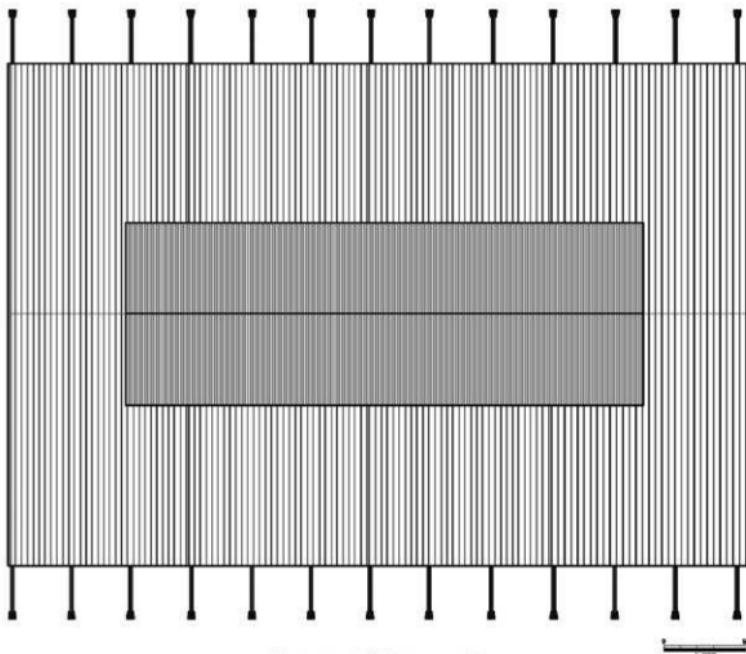
第12図 屋根部図 (S:1/300)

屋根部に関しては昭和29年段階の図面には記されておらず、過去や現在の航空写真から復元したものである（第12図）。建造当初の屋根部はかまぼこ型の屋根であったが、令和3年段階では屋根の形式は妻面正面にも記し

たように屋根上部のみ補強して切妻にしており、その屋根上部に採光、換気のための越屋根が立っている。この構造は戦後に移設された当初には確認できない。少なくとも昭和 36 年段階の航空写真では確認できるため、会食所として調理時の換気に用いた構造であると考えられる。屋根材には鉄筋トラス構造の骨組みの上に野地板を敷き、金属板葺きになっている。

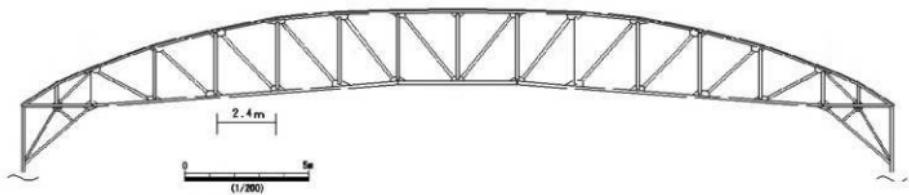
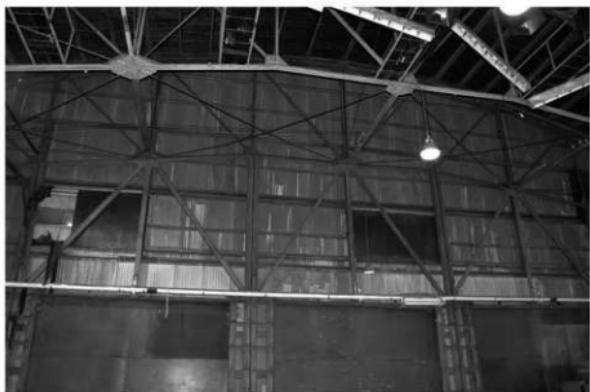
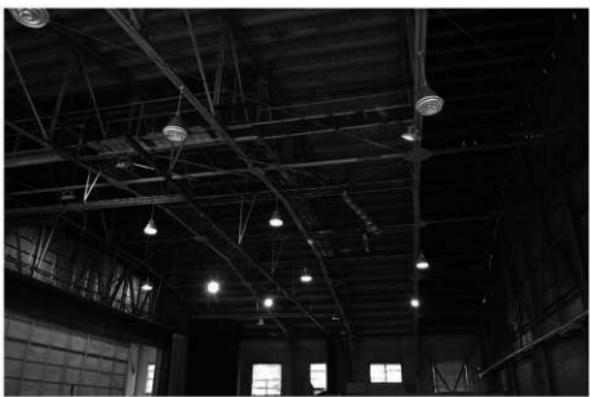
屋根内部のトラスは先述した外部の補強材よりも分厚い厚さ 7.5 mm の H 形鋼材や I 字形（山形）鋼などのアングル部材が主となって構築され、下弦材はアングルが抱き合せられる。形式はおおよそ一間 2.4m 前後（約 8 尺）の曲弦プラットトラス（第 13 図 写真 13・14）となる。しかしこの段階からは確認できないが、ステージ以外の食堂スペース上部は吊り天井が設置されているため、現状でトラス構造が確認できたのは会食所の中でもステージ上部のみである。会食所の解体時に目視で確認できることについて挙げると、トラスと側面の鉄骨の接続部分に関しては、屋根の荷重にしっかりと対応できるようにトラス構造によって重さを分散しているものの、建屋構築段階から鋼板によって直結し、それ自体の強度も確保していることが見て取れる（写真 15）。

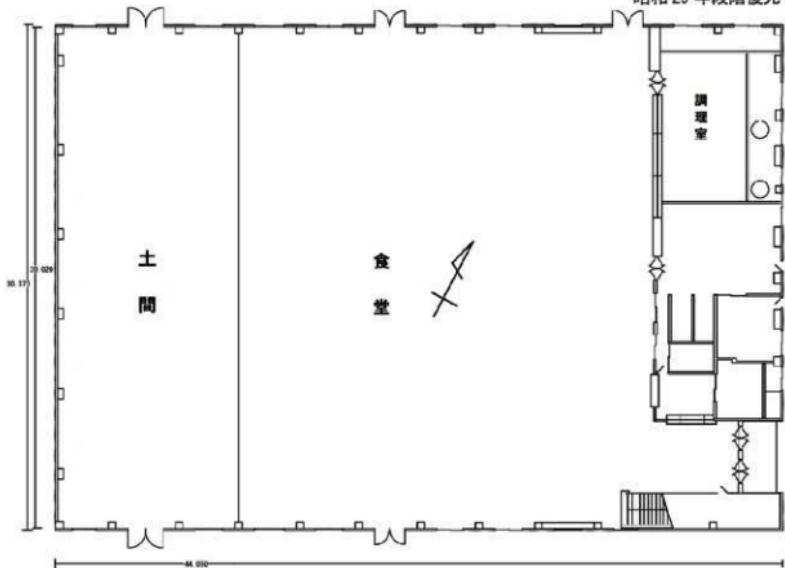
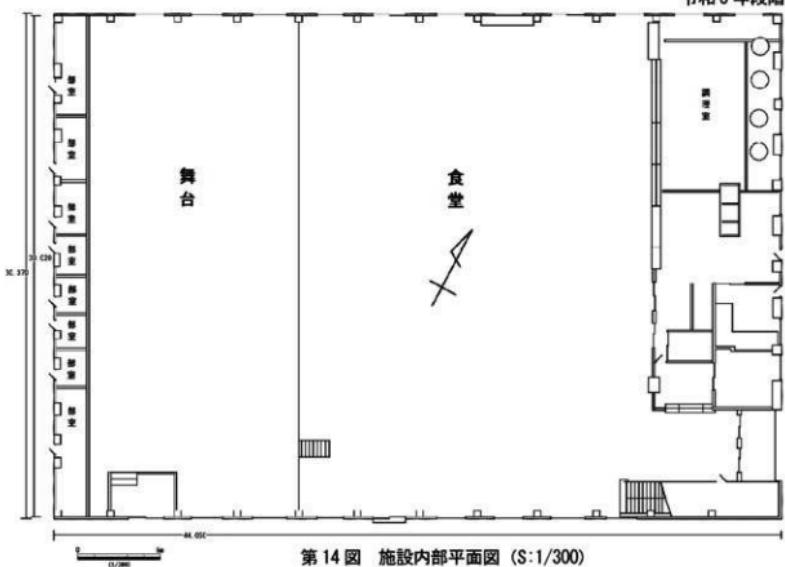
第 14 図 施設内部平面図 (S:1/300)

会食所内部は、初期に倉庫、そして食堂のみの機能を持った会食所、ステージなど福利厚生施設としての会食所、さらに調理室の構成などで、様々な改変が行われていると考えられる。さらに旧図の表記が簡易的であるため、その内容の多くは不確定である。第 14 図では旧図からの昭和 29 年段階の復元と、令和 3 年度の概略を示すものである。それと合わせて現状の観察と、新旧図面から読み取っていくと、大きな改変が

見られるのは、昭和 29 年段階におよそ現在の舞台にあたる部分は土間となっており、会食所としての初期段階は食堂スペースのおよそ 2 / 3 程度がコンクリート張りとなっていたと見て取れる。逆に言えば、残り 1 / 3 の床が床張りされていない土間であったことは、昭和 29 年以前の移設初期の段階は床全体が地面で、食堂スペースというよりも、外部と地続きの倉庫として使用されていたのではないかと推定することもできる。解体段階ではステージが撤去され、当時の土間部分が顕在化した、土間の様子を確認するところからとした三和土の土間となっていた。また食堂スペース床面はモルタルが張られ、通常のモルタルの上に、赤色顔料を含ませたモルタルを重ねた床面となっている。図面を確認する限り、会食所内部の平面上の法量は正面入り口からの位置関係で間口（外壁幅まで含んで）30.37m、間口（内壁間の幅）30.02m、奥行（外壁幅まで含んで）44.05m、奥行（内壁間の幅）43.68m、全体の面積は 1337.7985 m²、床面積は 1311.2736 m²となる。また使用部位によって、食堂スペースは約 546 m²、調理スペースは約 109 m²、舞台スペースは約 340 m²となっている。また舞台になる以前の旧図上では、調理スペースは同様だが、食堂スペースは約 765 m²、土間は約 328 m²である。元々は会食所として食堂のみのスペースであったが、舞台や部室など福利厚生スペースとして活用されるようになり、食堂スペースは昭和 29 年代から令和 3 年にかけて約 70% の面積となっている。

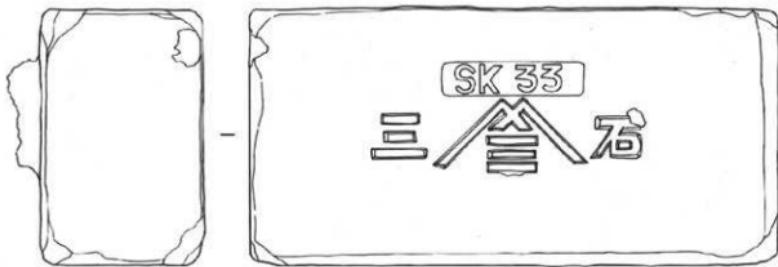
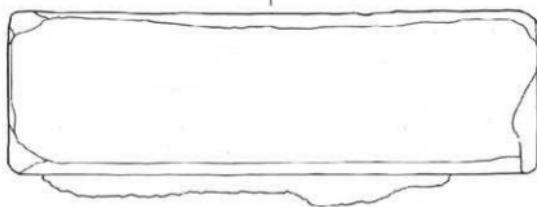
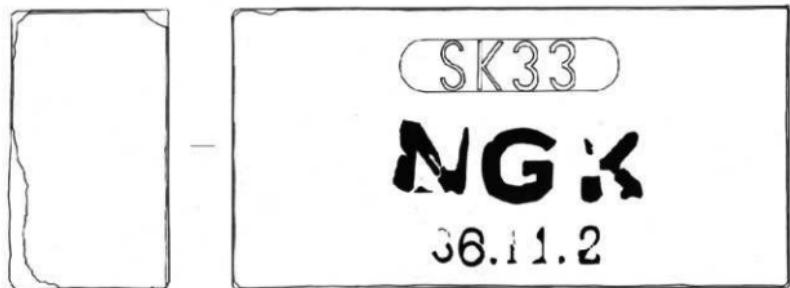
第15図 出土遺物 (S:1/2)

ここでは解体の過程で採取された遺物（第 15 図）について、2 点紹介する。2 点共に耐火煉瓦である。

1 は三石窯業株式会社製の耐火煉瓦である。三石窯業株式会社は明治 30 年創業の旧和氣郡三石町（現岡山県備前市三石）にあった煉瓦会社である。この煉瓦は会食所 1 号北側の外部補強材の基礎直下から出土した。表面に大正 5 年に登録、大正時代を通して利用された商標が押し当てられており、大正時代後半から昭和初期に製造されたものであると考えられる。ちなみに SK はゼーゲルコーン（独語：Seger Kegol の頭文字）という耐火煉瓦の耐火度を示す等級である。会食所 1 号が竣工されたのは昭和 23 年であるためそれ以前に製造され、さらに建物の基礎下に埋没していることから、大正時代の大坂鉄道局多度津工場時代の何らかの施設の建材として使われていたものを再利用して基礎直下の地盤の強化のために使用されたものではないかと考えられる。そのため煉瓦の裏面には別の建材と接着していた痕跡が残っている。多度津工場設立初期の段階にレンガなどの建材は近隣のメーカーから取り寄せていたことが分かる資料である。

2 は日本特殊陶業株式会社製の耐火煉瓦である。日本特殊陶業株式会社は昭和 11 年に設立した、愛知県名古屋市にあるセラミックスやスパークプラグを製造する会社である。元々は日本碍子株式会社の 1 事業だったものが独立したものである。会食所 1 号の西側にある工員たちの部活動で使用された部室スペースの床下から出土した。表面には「NGK」・「36.11.2」と判が押されており、NGK が日本特殊陶業株式会社を示すものである。そのあとに数字は製造年月日で、一部掠れているが昭和 36 年 11 月 2 日製造ということが分かる。1 よりはかなり新しい段階に造られており、会食所 1 号が竣工した時期より後になること、出土位置などから、前述した旧図面（第 4・5・6 図）以降のもので、その段階に記されていないステージや部室などが造られる際に土間の部分に補強として組まれた建材の一部ではないかと考えられる。

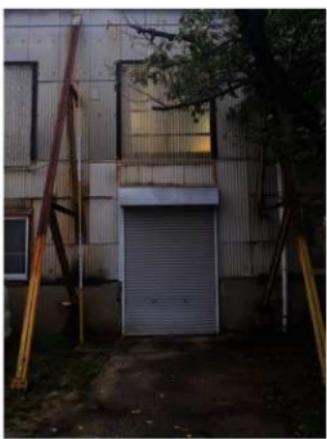
図版6 側面南側の封鎖された窓および戸口が改変されてシャッターになった箇所（南から）

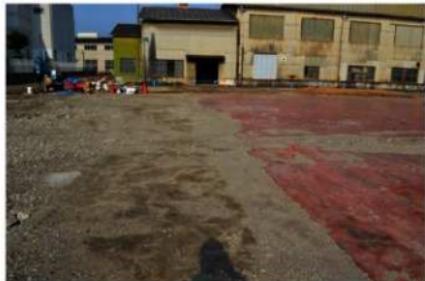
図版 15 解体時ステージ直下の土間と食堂モルタル床面の境目（南から）
