平成29年度
(上半期)の経過

熊本城

～復興に向けて～

平成29年
秋

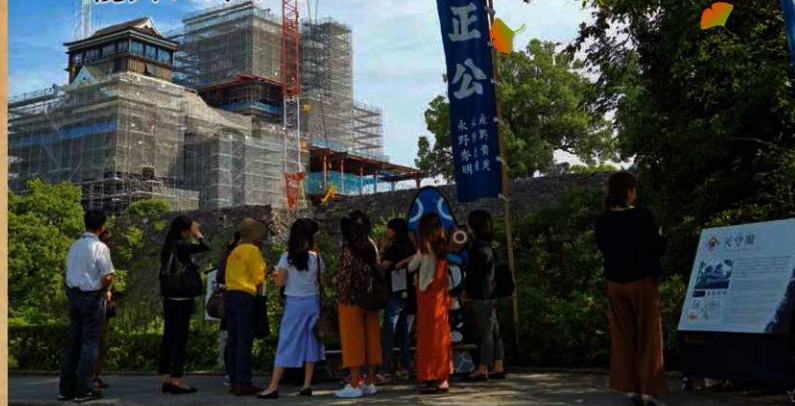
加藤神社から見る天守復旧工事

天守閣復旧工事では、大天守最上階の解体、大天守穴蔵に崩落した石材の回収、大天守石垣上面天端部分の発掘調査を実施しました。
