熊本城

～復興に向けて～

令和元年 春夏号

熊本地震における熊本城の被災状況

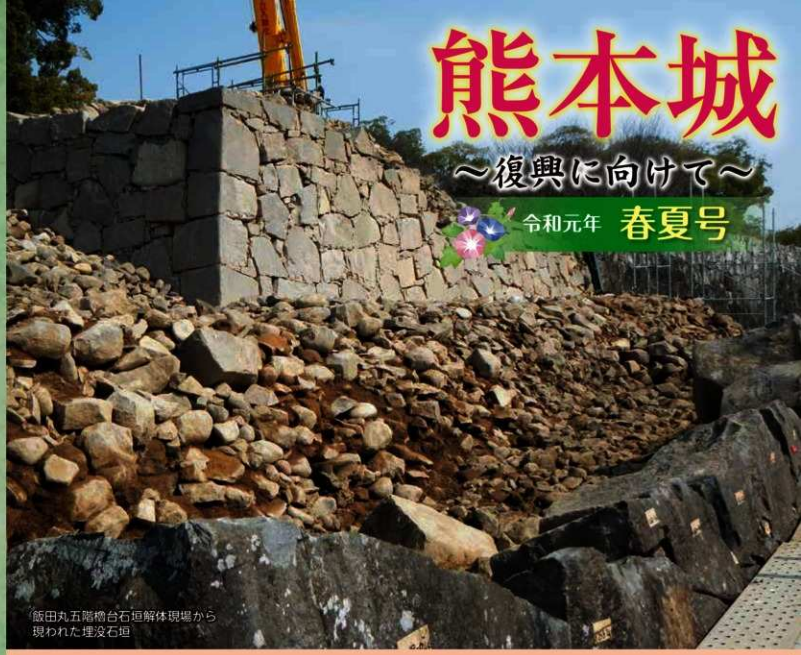
飯田丸五階櫓台石垣解体現場から
現われた埋没石垣

現在石垣の解体作業を行っています。石材は1石ごとに番号を付けて回収します。内部のグリ石も人力で回収しています。石垣解体調査で、石垣内部から埋没した古い石垣(加藤清正時代の築城当初の石垣)が確認されました。
